# 直轄河川における緊急対策実施状況

【平成23年東北地方太平洋沖地震による河川被災箇所】

国土交通省 関東地方整備局河川部

# 東北地方太平洋沖地震 直轄河川における緊急対策実施状況(速報版)

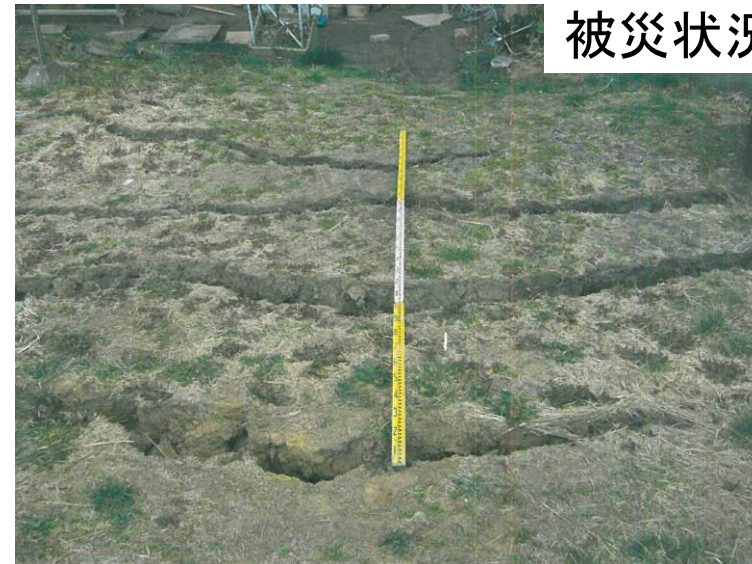
被災状況

- ・被災内容: 堤防沈下・亀裂 L=214m
- ・対策工法: 盛換工法 約3,000m<sup>3</sup>  
シート張り 約4,000m<sup>2</sup>  
大型土嚢 約220袋
- ・着手日: 平成23年3月21日
- ・工事期間: 23日間程度
- ・現在の状況: 大型土嚢製作完了  
舗装版撤去工完了  
掘削工、盛土工、シート張施工中

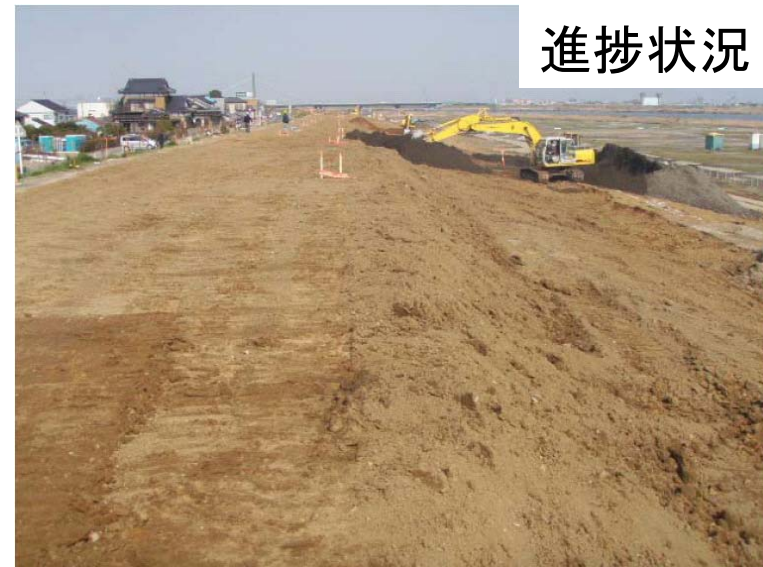
進捗状況

- ・被災内容: 堤防沈下・亀裂 L=516m
- ・対策工法: 盛換工法 約9,300m<sup>3</sup>  
シート張り 約7,600m<sup>2</sup>  
ブロックマット 約7,100m<sup>2</sup>  
大型土嚢 約520袋
- ・着手日: 平成23年3月21日
- ・工事期間: 35日間程度
- ・現在の状況: 舗装版撤去工完了  
掘削工、盛土工施工中  
シート張工施工中  
ブロックマット設置施工中

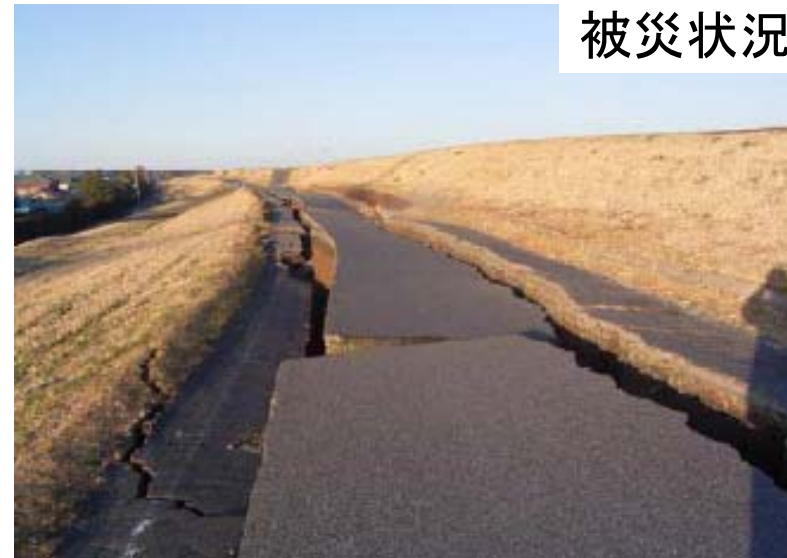
被災状況

- ・ 被災内容: 堤防天端沈下 L=430m
- ・ 対策工法: 盛換工法 約17,000m<sup>3</sup>  
シート張り 約10,000m<sup>2</sup>  
大型土嚢 約430袋
- ・ 着手日: 平成23年3月14日
- ・ 工事期間: 24日間程度
- ・ 現在の状況: 表土剥ぎ完了  
大型土嚢工、舗装工施工中  
掘削工、盛土工施工中

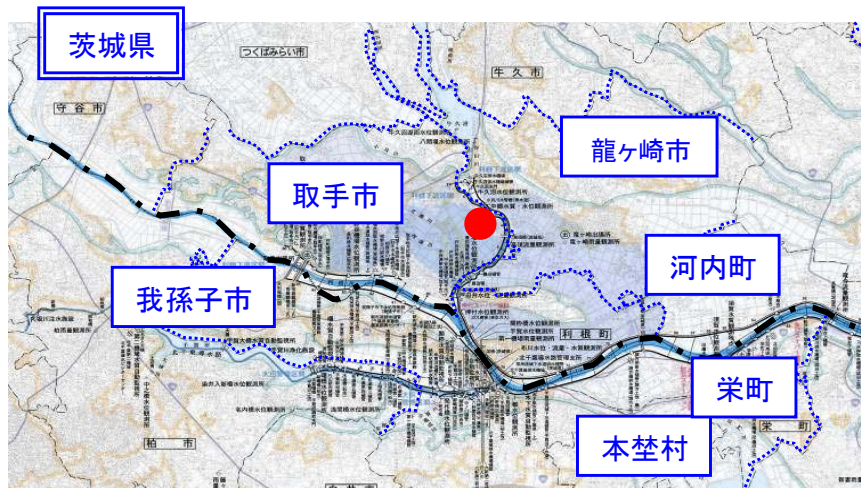
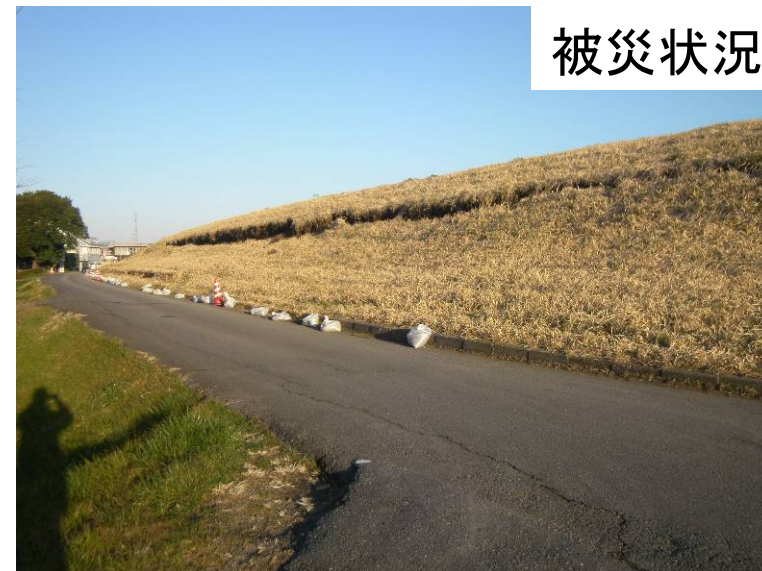
被災状況

- ・ 被災内容: 堤防法崩れ L=220m
- ・ 対策工法: 盛換工法 約6,000m<sup>3</sup>  
ワラ芝 約3,100m<sup>2</sup>
- ・ 着手日: 平成23年3月12日
- ・ 工事期間: 20日間程度
- ・ 現在の状況: 表土剥ぎ完了  
掘削工、盛土工完了  
張芝工施工中

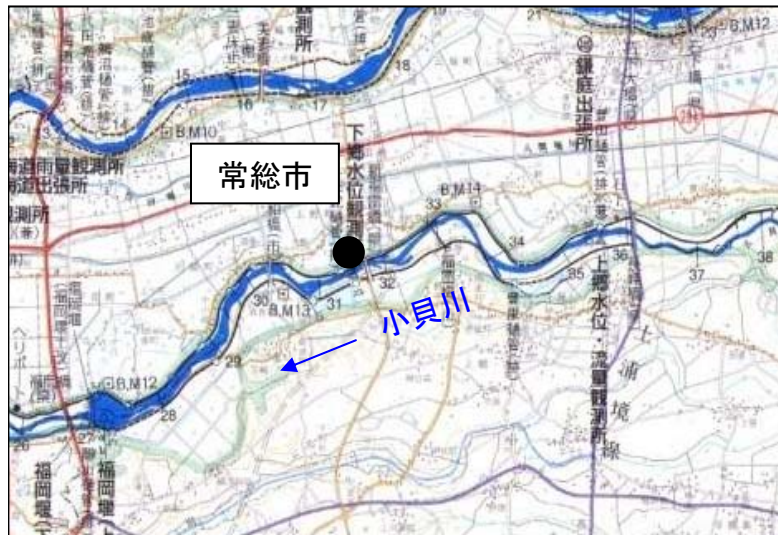
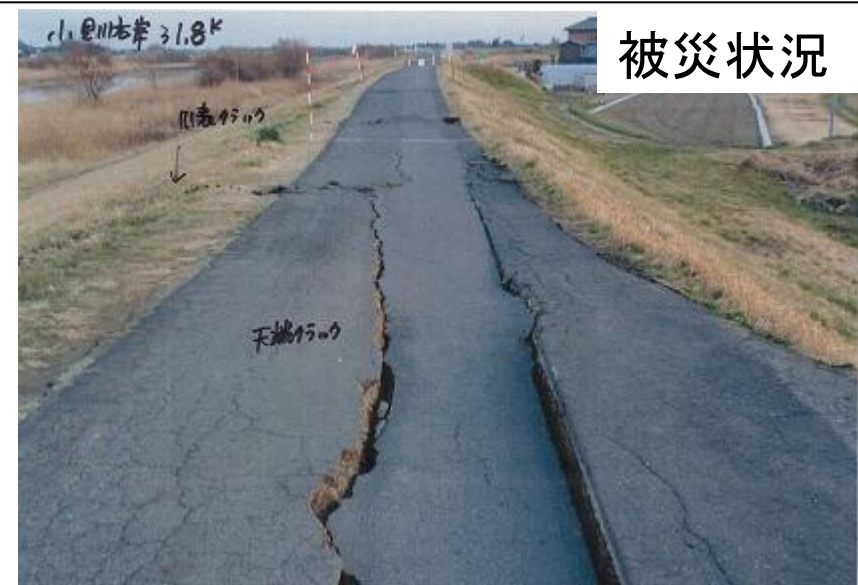
被災状況

- ・ 被災内容: 堤防亀裂 L=60m
- ・ 対策工法: 盛換工法 約5,400m<sup>3</sup>  
張芝 約930m<sup>2</sup>  
ワラ芝 約840m<sup>2</sup>
- ・ 着手日: 平成23年3月15日
- ・ 完了日: 平成23年4月3日15時工事完了

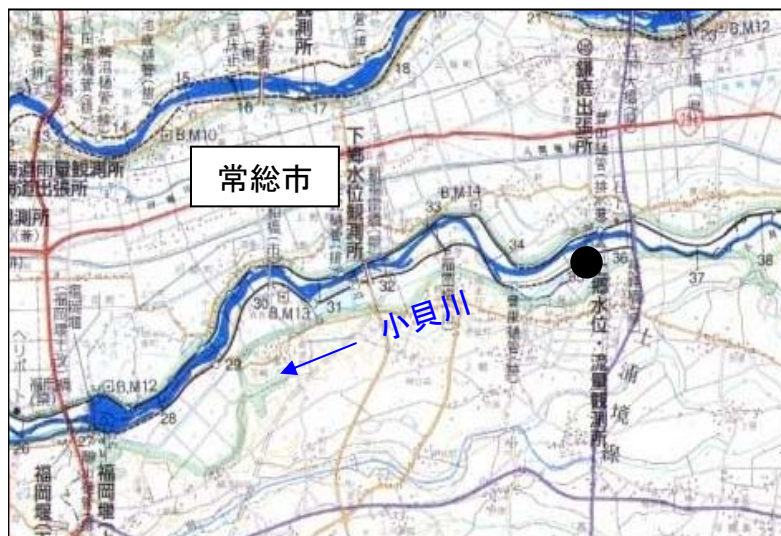
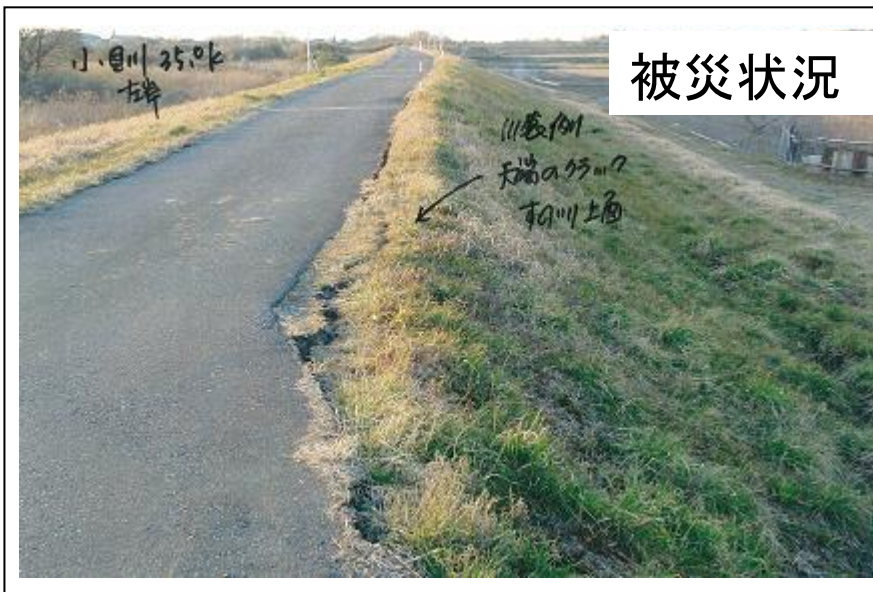
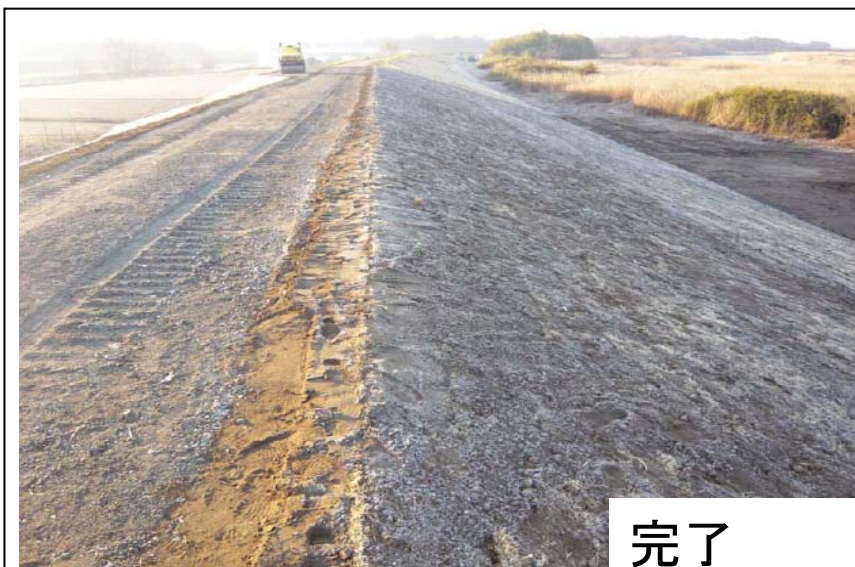
- ・ 被災内容: 堤防亀裂 L=100m
- ・ 対策工法: 盛換工法 約7,500m<sup>3</sup>  
張芝 約1,540m<sup>2</sup>  
ワラ芝 約1,400m<sup>2</sup>
- ・ 着手日: 平成23年3月15日
- ・ 完了日: 平成23年3月31日17時工事完了

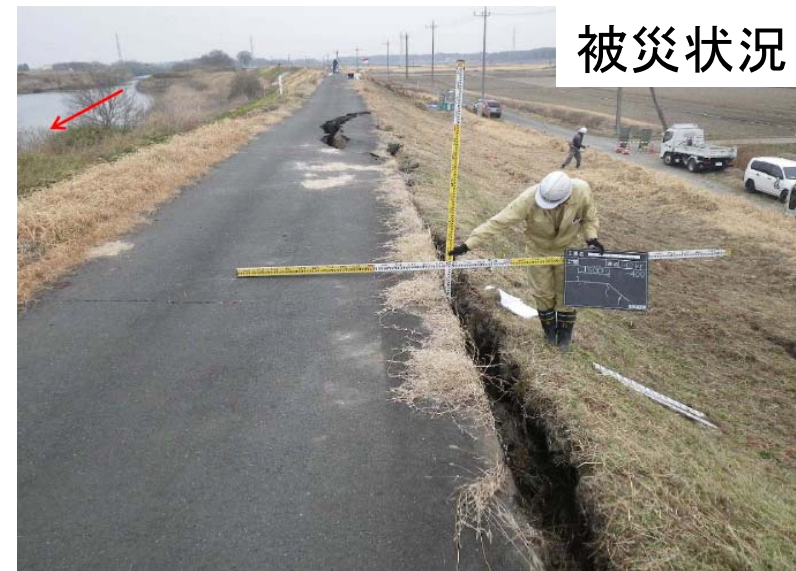
被災状況

- ・ 被災内容 : 堤防亀裂・沈下 L=59m
- ・ 対策工法 : 盛換工法 約4,500m<sup>3</sup>  
張芝 約450m<sup>2</sup>  
ワラ芝 約890m<sup>2</sup>
- ・ 着手日 : 平成23年3月15日
- ・ 完了日 : 平成23年3月31日20時工事完了

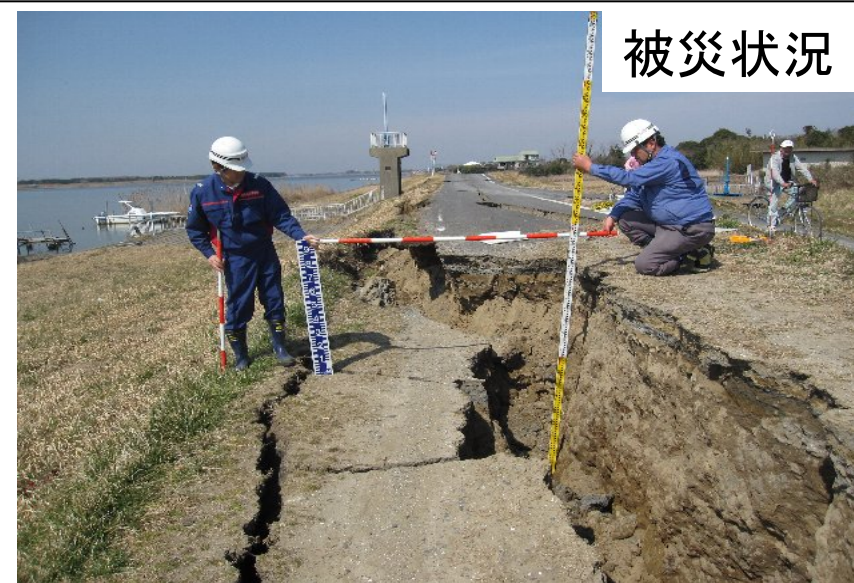
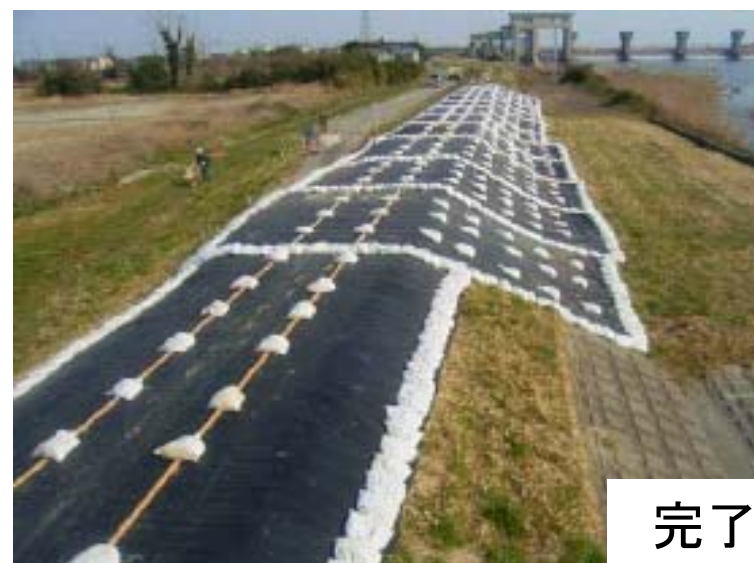
- ・ 被災内容: 堤防沈下・亀裂 L=500m
- ・ 対策工法: 盛換工法 約3,300m<sup>3</sup>  
シート張 約4,300m<sup>2</sup>  
大型土嚢 約230袋
- ・ 着手日: 平成23年3月16日
- ・ 完了日: 平成23年4月1日15時工事完了

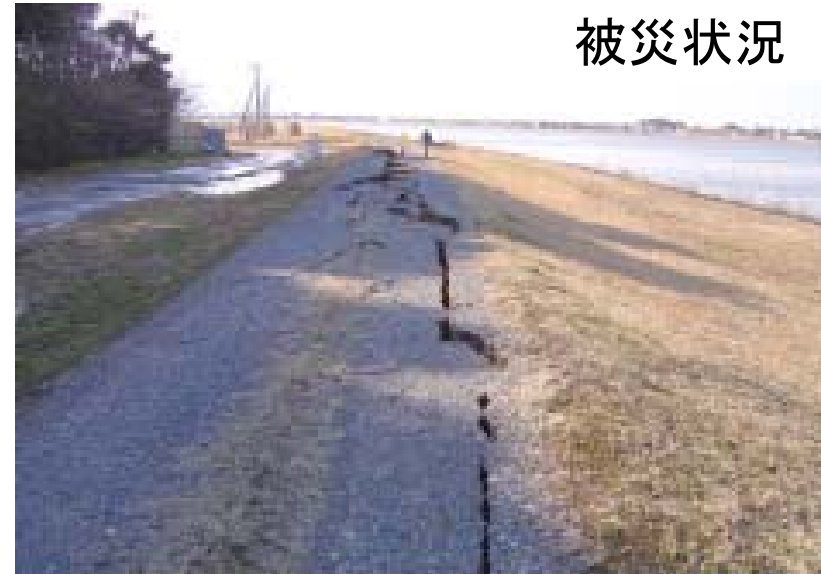
被災状況

- ・ 被災内容 : 堤防沈下・亀裂 L=2, 500m
- ・ 対策工法 : 盛換工法 約3, 300m<sup>3</sup>  
シート張 約10, 200m<sup>2</sup>  
大型土嚢 約120袋
- ・ 着手日 : 平成23年3月16日
- ・ 工事期間 : 30日間程度
- ・ 現在の状況 : 盛土工施工中

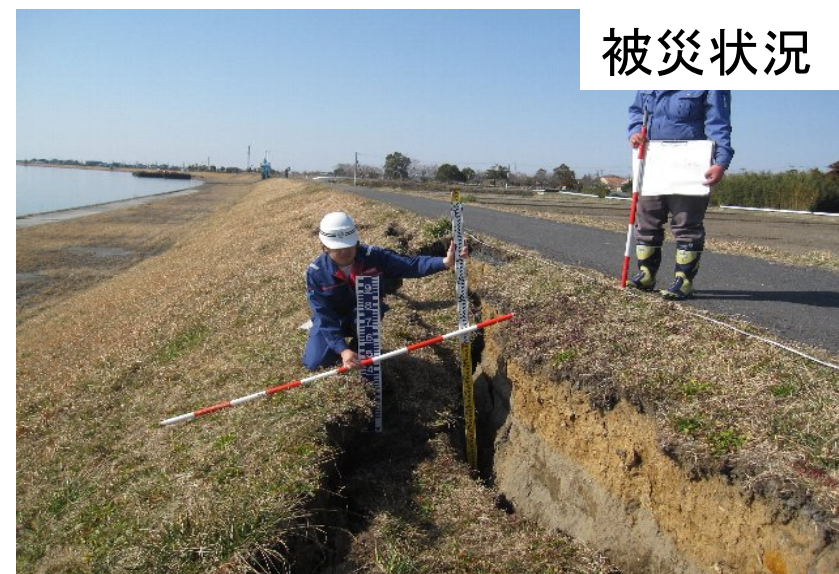
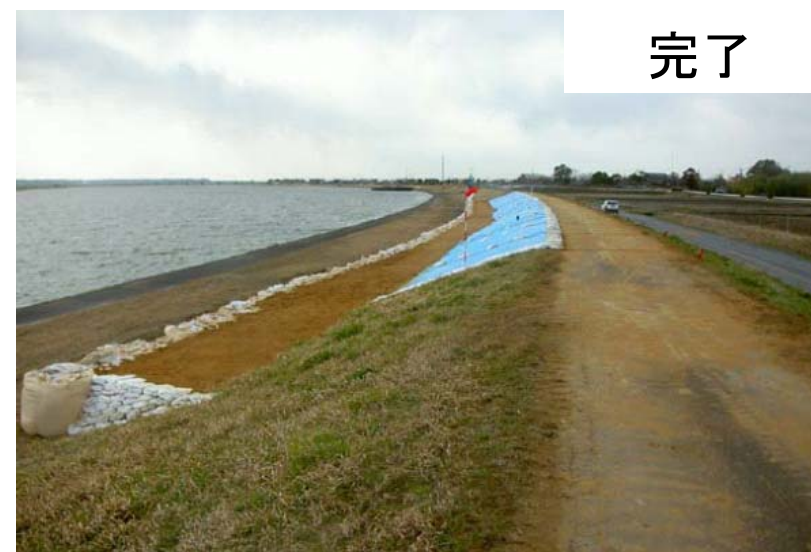
- ・ 被災内容: 堤防川表法面亀裂 L=100m
- ・ 対策工法: 盛換工法 約200m<sup>3</sup>  
張芝 約400m<sup>2</sup>
- ・ 着手日: 平成23年3月15日
- ・ 完了日: 平成23年3月27日15時工事完了

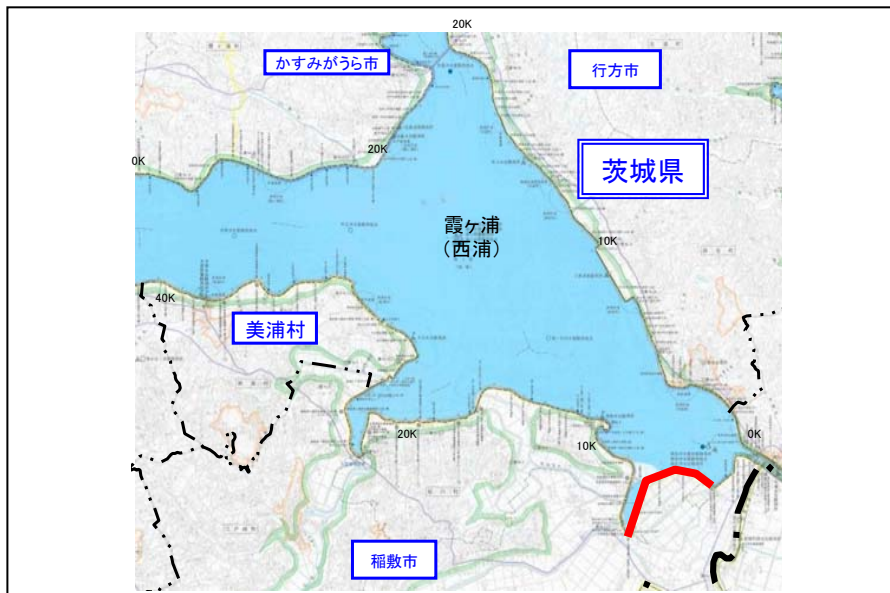
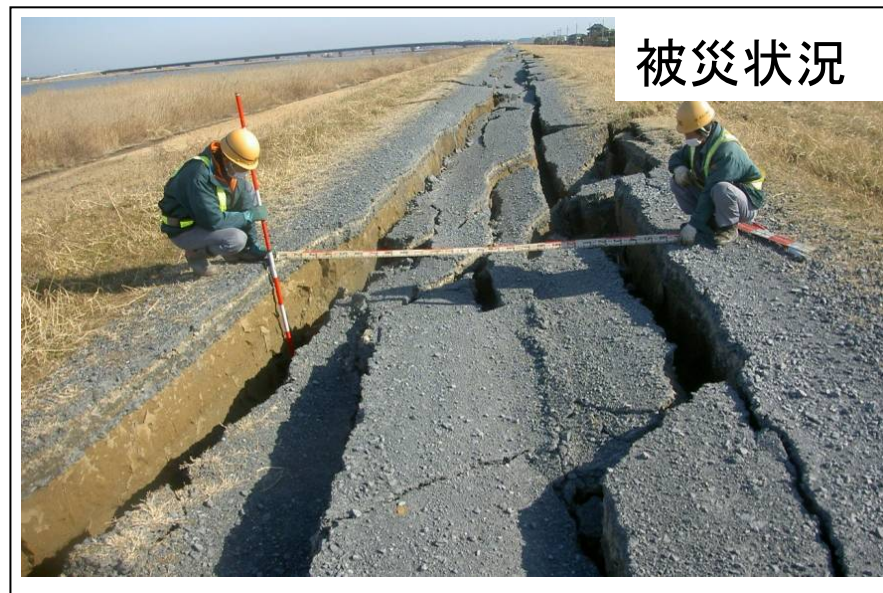
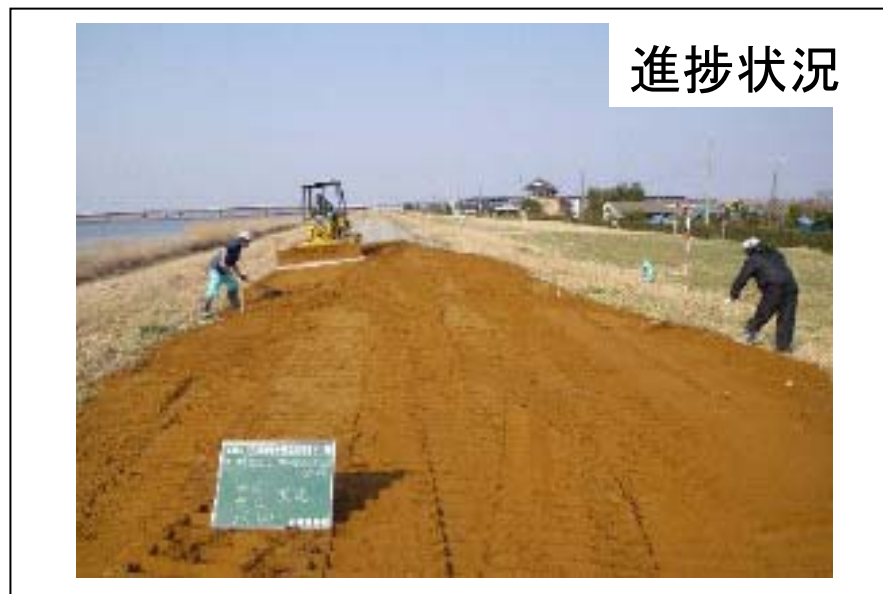
- ・ 被災内容: 堤防沈下・亀裂 L=4, 250m
- ・ 対策工法: 盛換工法 約18, 800m<sup>3</sup>  
シート張 約52, 500m<sup>2</sup>
- ・ 着手日: 平成23年3月16日
- ・ 工事期間: 50日間程度
- ・ 現在の状況: 盛土工施工中

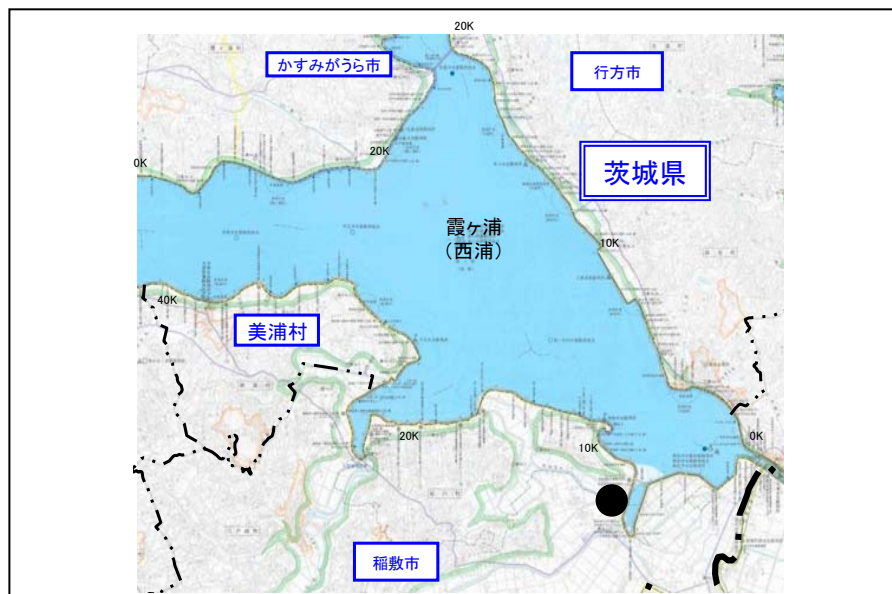
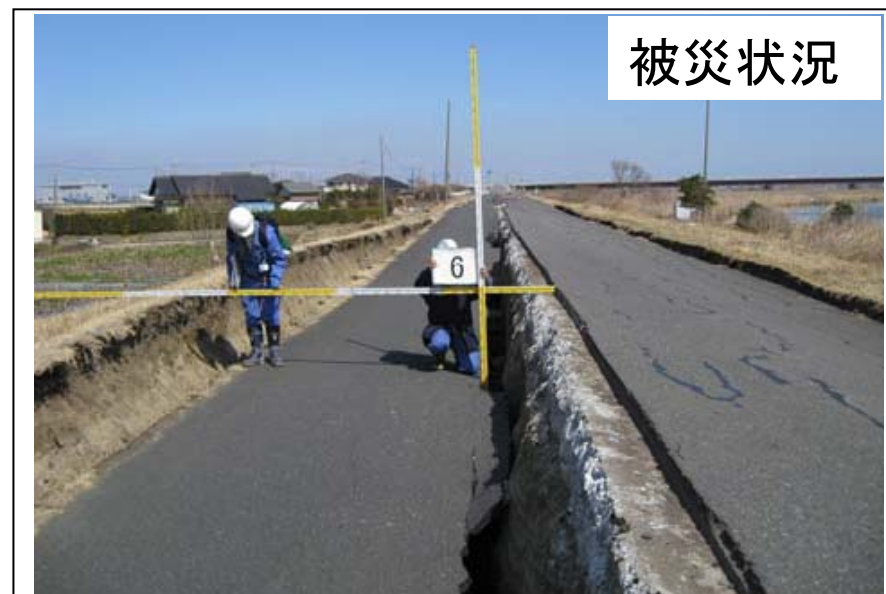
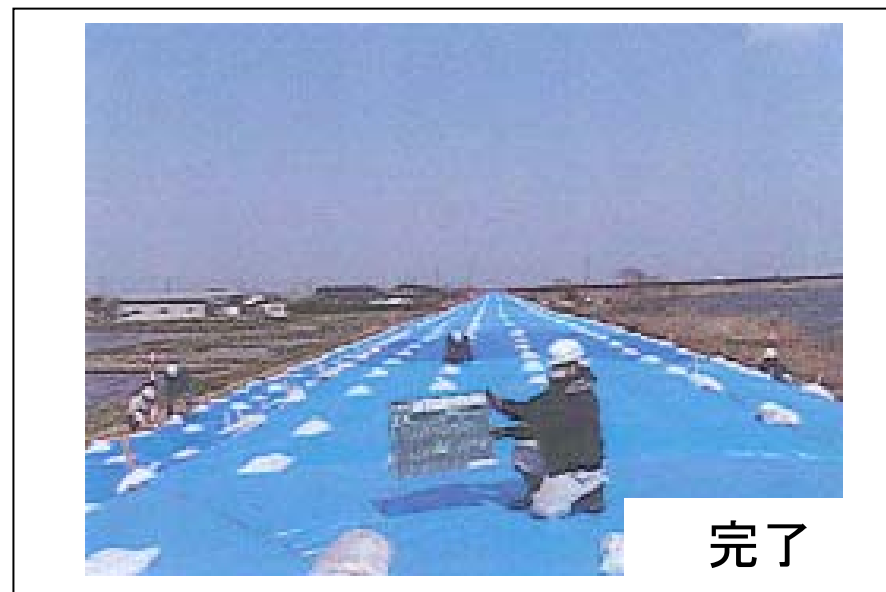
- ・ 被災内容: 堤防沈下、亀裂 L=400m
- ・ 対策工法: 盛換工法 約1,700m<sup>3</sup>  
シート張 約3,400m<sup>2</sup>
- ・ 着手日: 平成23年3月16日
- ・ 完了日: 平成23年3月30日11時工事完了

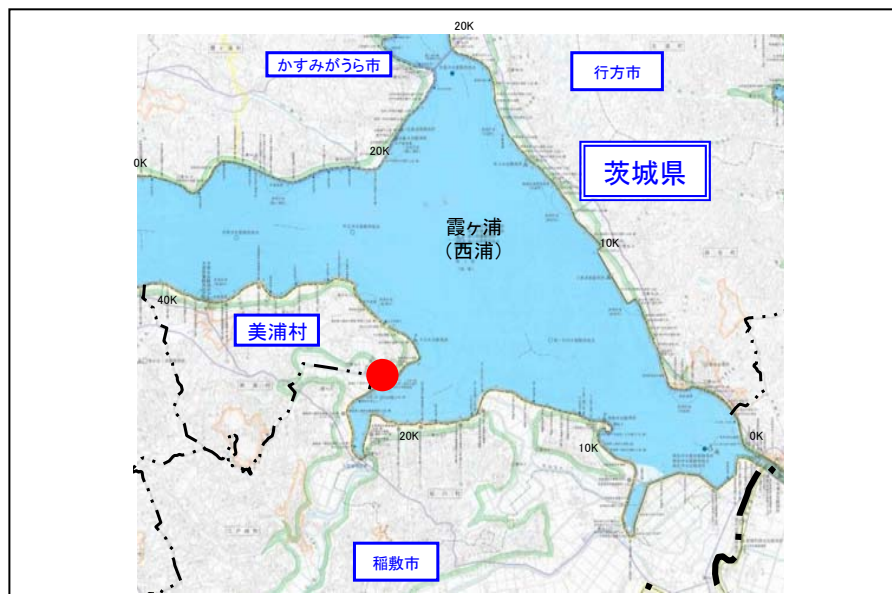
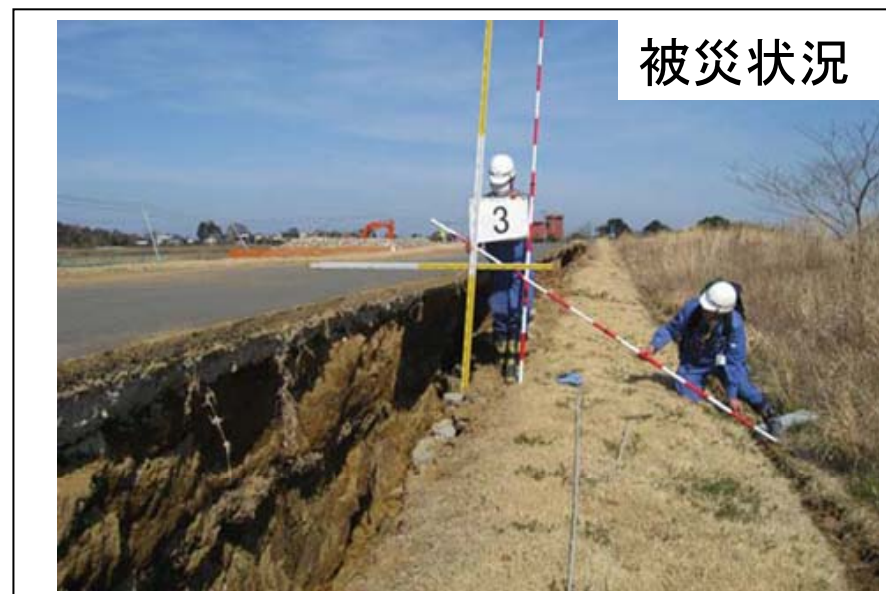
被災状況

- ・ 被災内容 : 堤防沈下・亀裂 L=250m
- ・ 対策工法 : 盛換工法 約2,400m<sup>3</sup>  
シート張 約5,200m<sup>2</sup>  
大型土嚢 約1,000袋
- ・ 着手日 : 平成23年3月16日
- ・ 完了日 平成23年3月31日17時工事完了

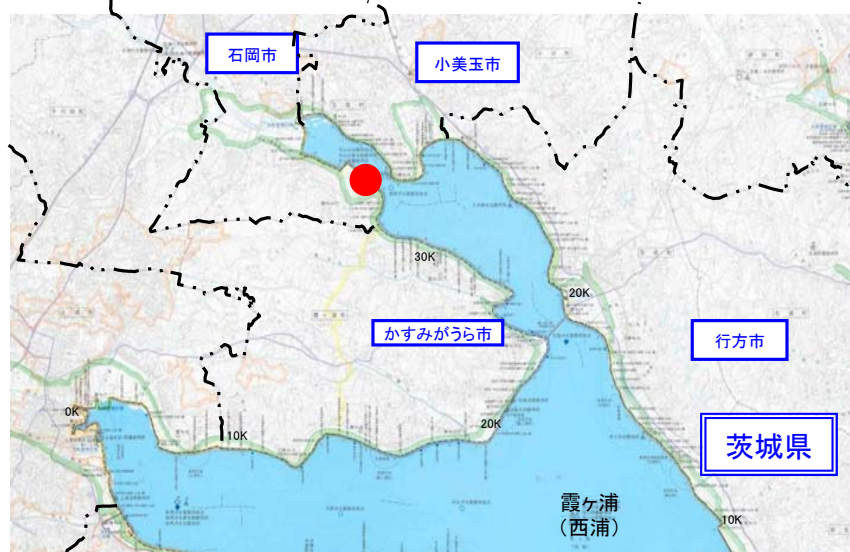
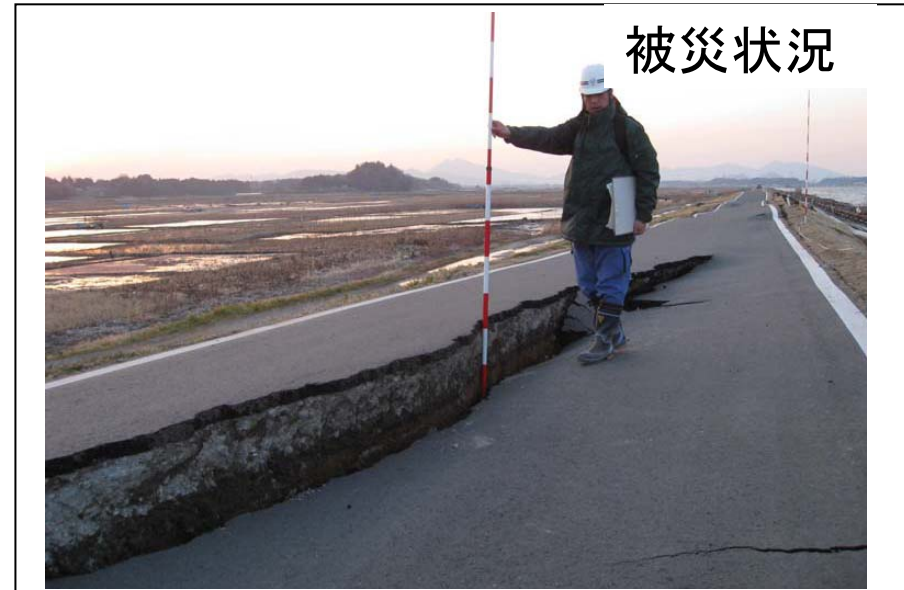
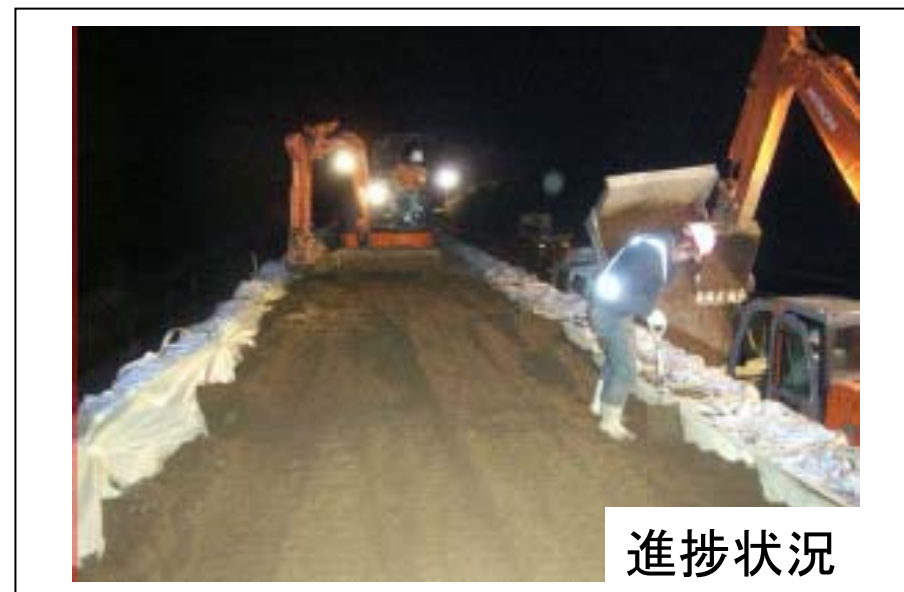
- ・ 被災内容: 堤防沈下・亀裂 L=900m
- ・ 対策工法: 盛換工法 約2,100m<sup>3</sup>  
シート張 約6,300m<sup>2</sup>  
大型土嚢 約2,500袋
- ・ 着手日: 平成23年3月17日
- ・ 工事期間: 30日間程度
- ・ 現在の状況: 掘削工施工中  
盛土工施工中  
大型土嚢設置中

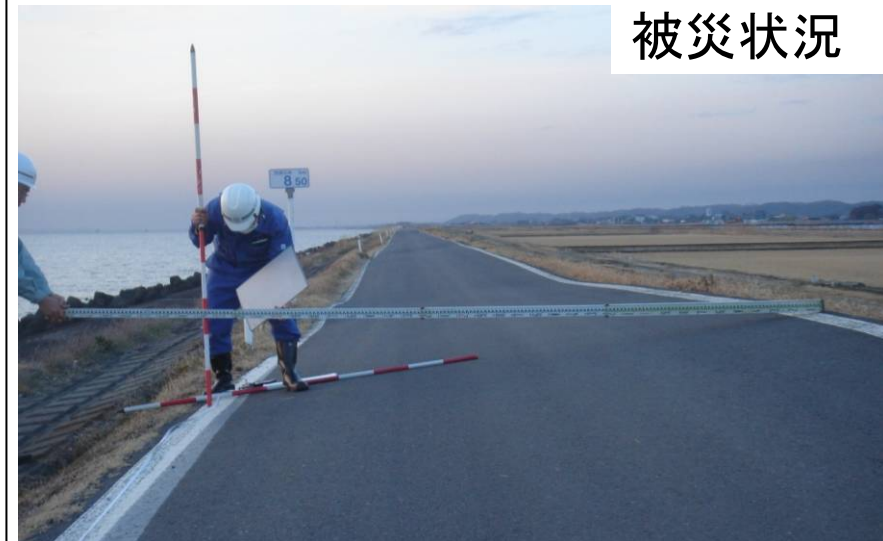
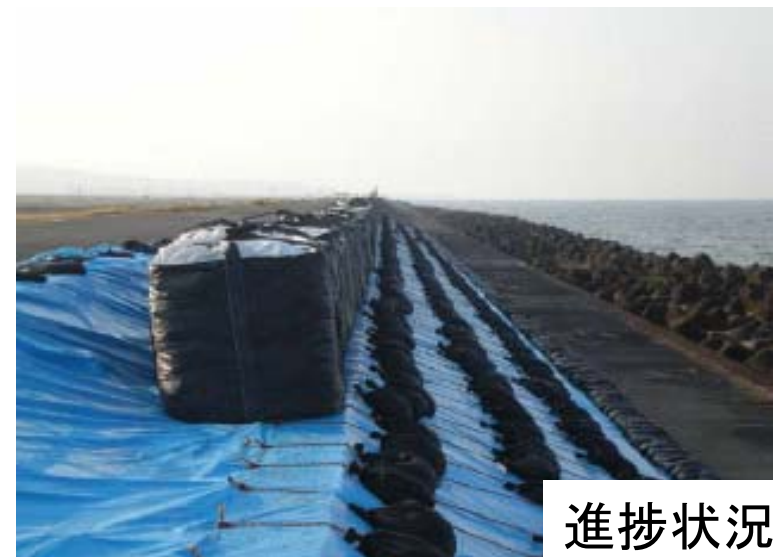
- ・ 被災内容: 堤防沈下・亀裂 L=2,000m
- ・ 対策工法: 盛換工法 約6,500m<sup>3</sup>  
シート張 約15,000m<sup>2</sup>  
大型土嚢 約3,000袋
- ・ 着手日: 平成23年3月16日
- ・ 工事期間: 30日間程度
- ・ 現在の状況: 土嚢設置中  
盛土工施工中

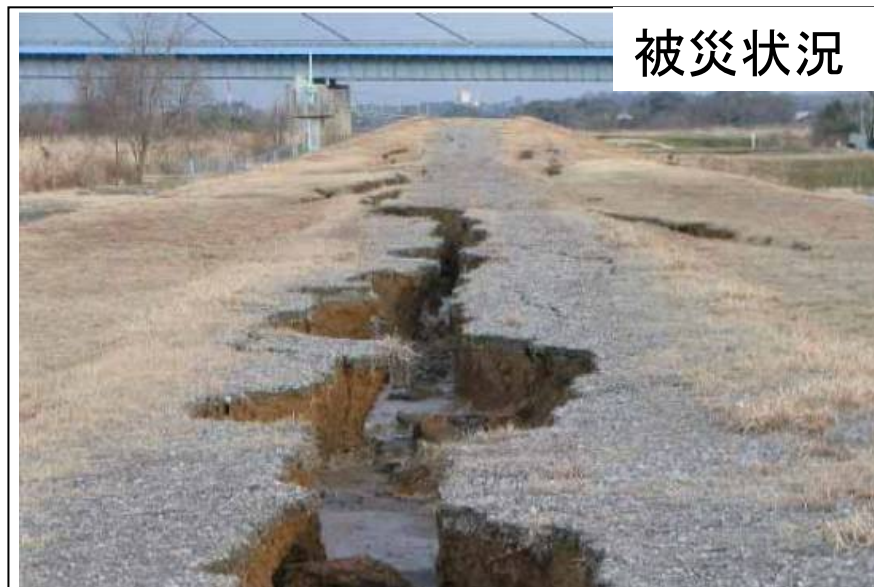
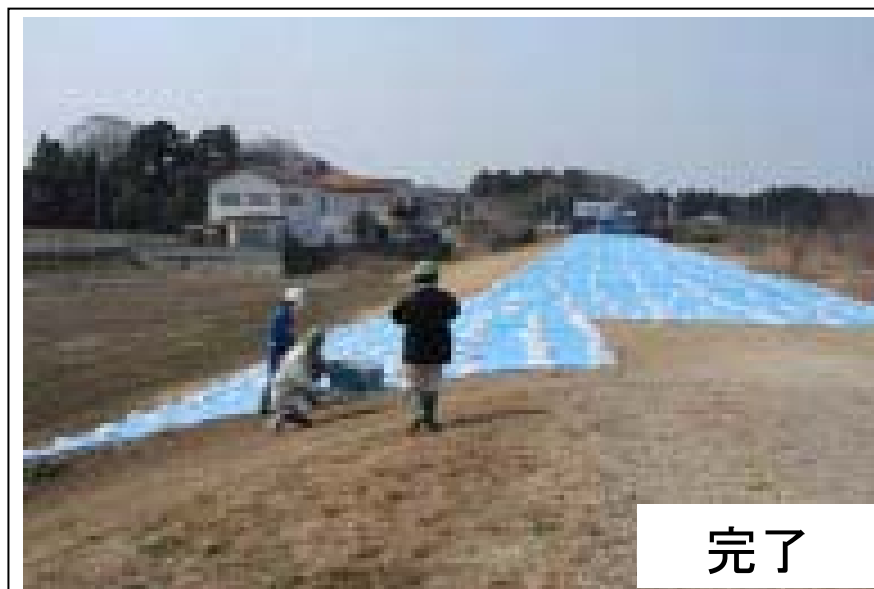
- ・ 被災内容: 堤防天端亀裂 L=650m
- ・ 対策工法: 盛換工法 約17,600m<sup>3</sup>  
シート張 約12,000m<sup>2</sup>
- ・ 着手日: 平成23年3月15日
- ・ 完了日: 平成23年3月30日13時工事完了

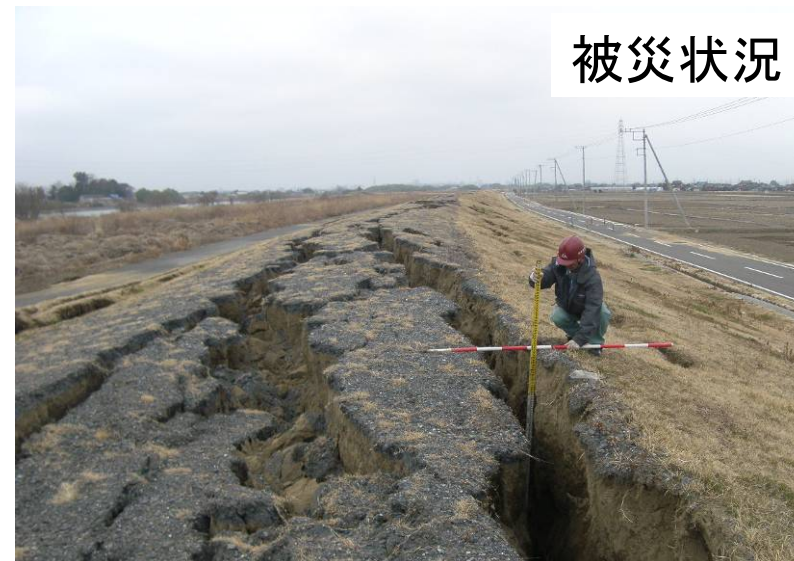
被災状況

- ・ 被災内容: 堤防沈下・亀裂 L=1,365m
- ・ 対策工法: 盛換工法 約27,400m<sup>3</sup>  
張芝 約14,200m<sup>2</sup>
- ・ 着手日: 平成23年3月20日
- ・ 工事期間: 10日間程度
- ・ 現在の状況: 掘削工、表土剥ぎ施工中

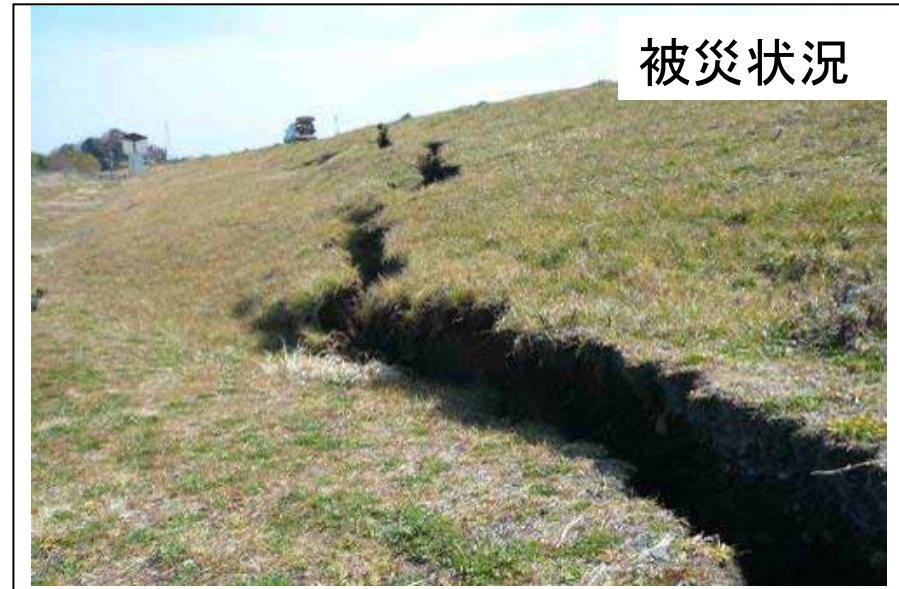
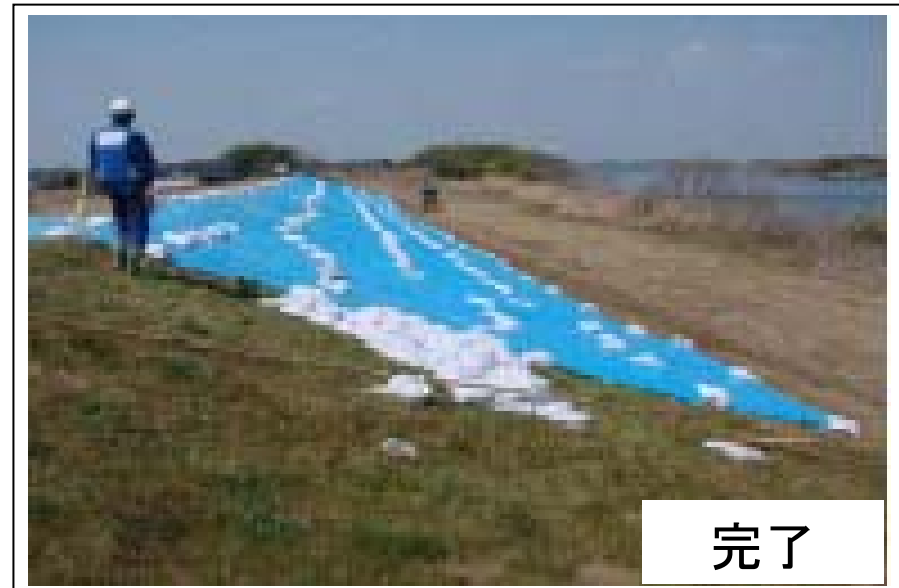
- ・ 被災内容: 堤防川表亀裂 L=150m
- ・ 対策工法: 盛換工法 約2,000m<sup>3</sup>  
シート張 約1,400m<sup>2</sup>
- ・ 着手日: 平成23年3月15日
- ・ 完了日: 平成23年3月29日20時工事完了

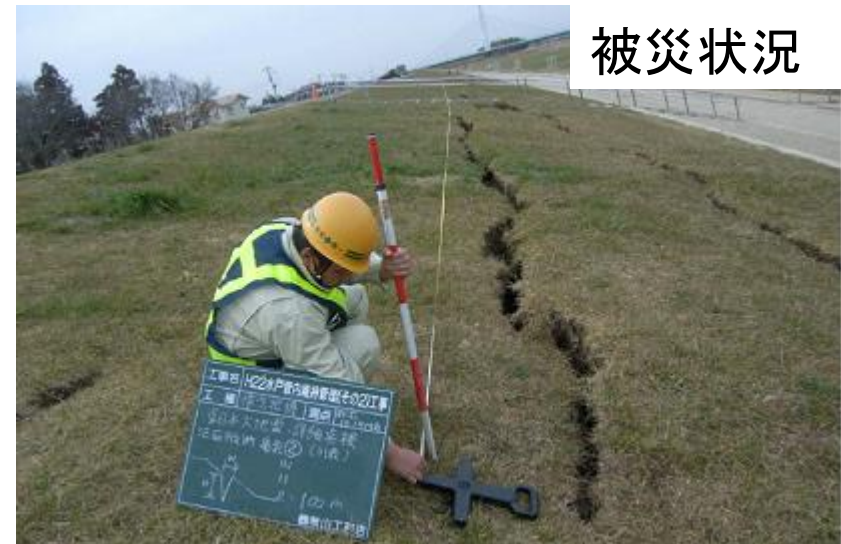
被災状況

- 被災内容: 堤防亀裂 L=165m
- 対策工法: 盛換工法 約3,100m<sup>3</sup>  
張芝 約2,440m<sup>2</sup>
- 着手日: 平成23年3月16日
- 完了日: 平成23年3月26日17時工事完了

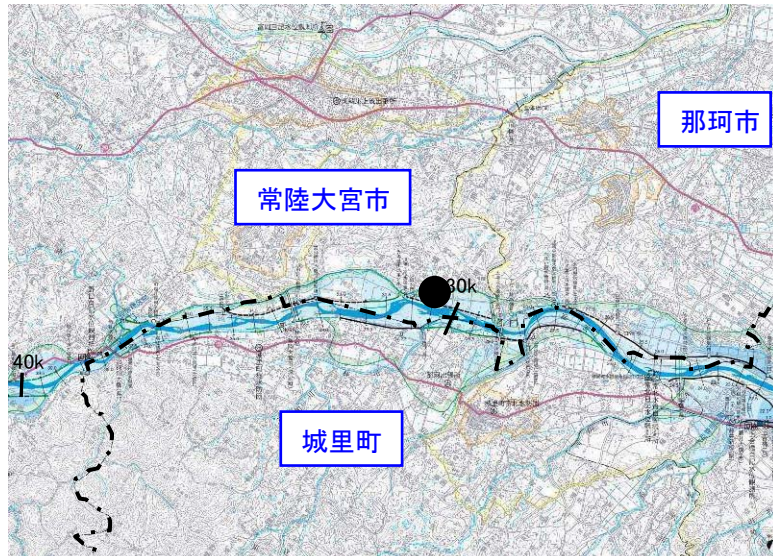
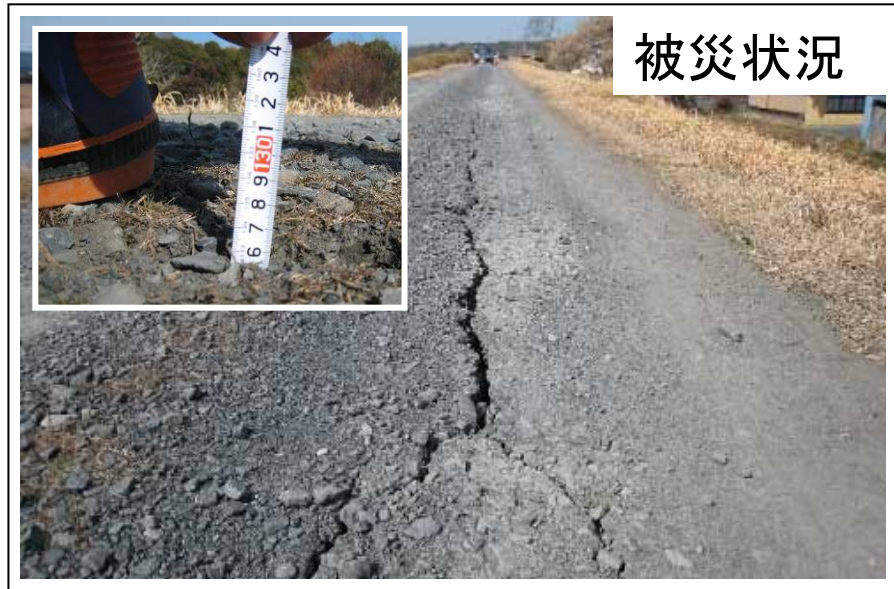
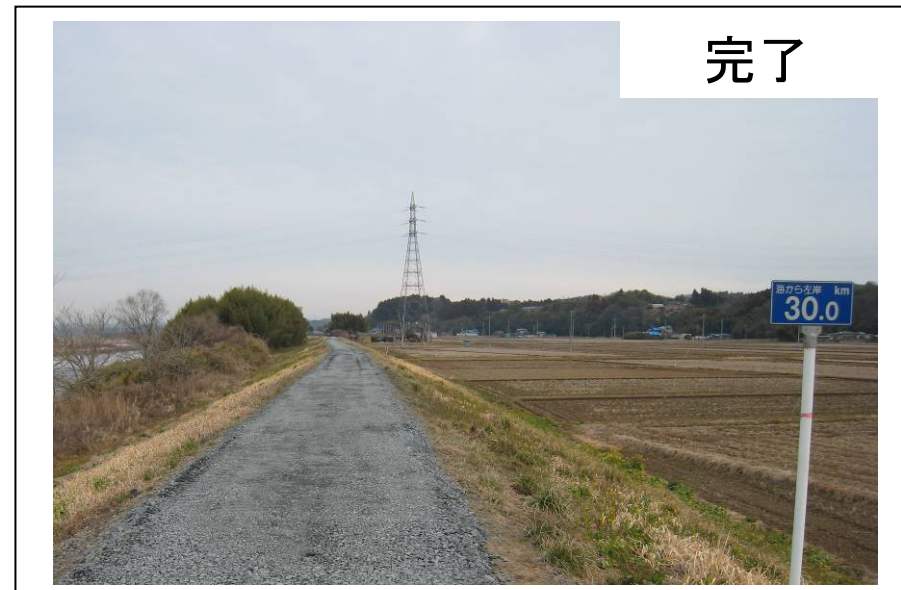
- ・被災内容: 堤防亀裂 L=1,000m
- ・対策工法: 盛換工法 約3,800m<sup>3</sup>
- ・着手日: 平成23年3月15日
- ・完了日: 平成23年3月19日5時40分工事完了

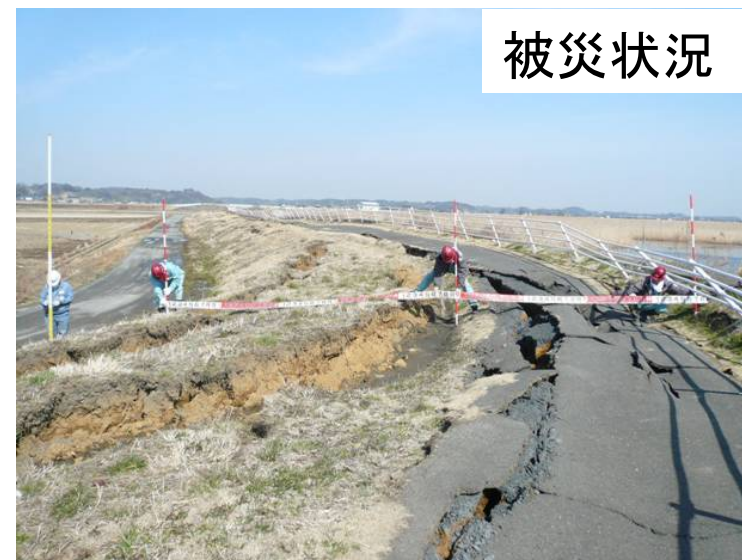
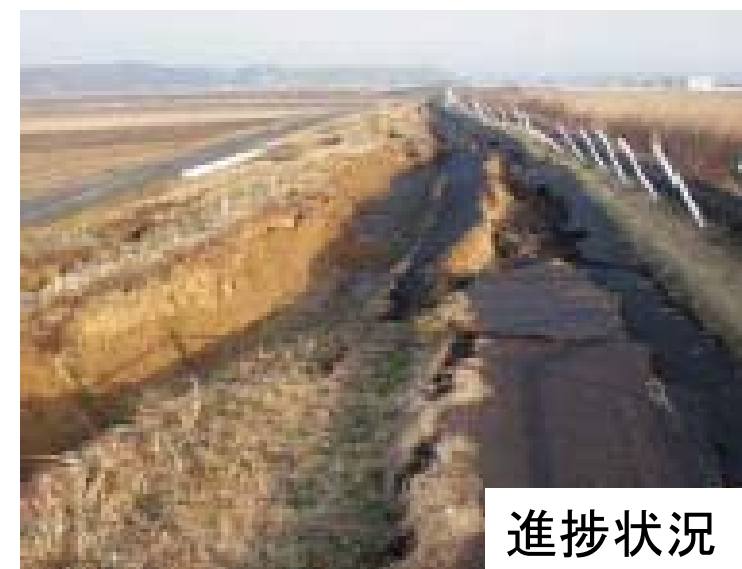
- ・ 被災内容: 堤防沈下・亀裂 L=387m
- ・ 対策工法: 盛換工法 約8,100m<sup>3</sup>  
シート張 約3,300m<sup>2</sup>  
ブロックマット 約2,400m<sup>2</sup>
- ・ 着手日: 未定
- ・ 工事期間: 18日間程度
- ・ 現在の状況: 転落防止柵撤去中

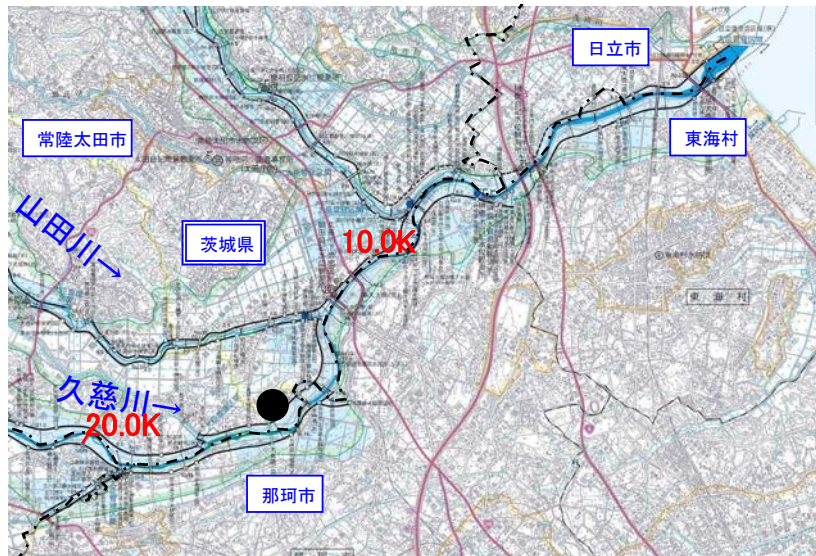
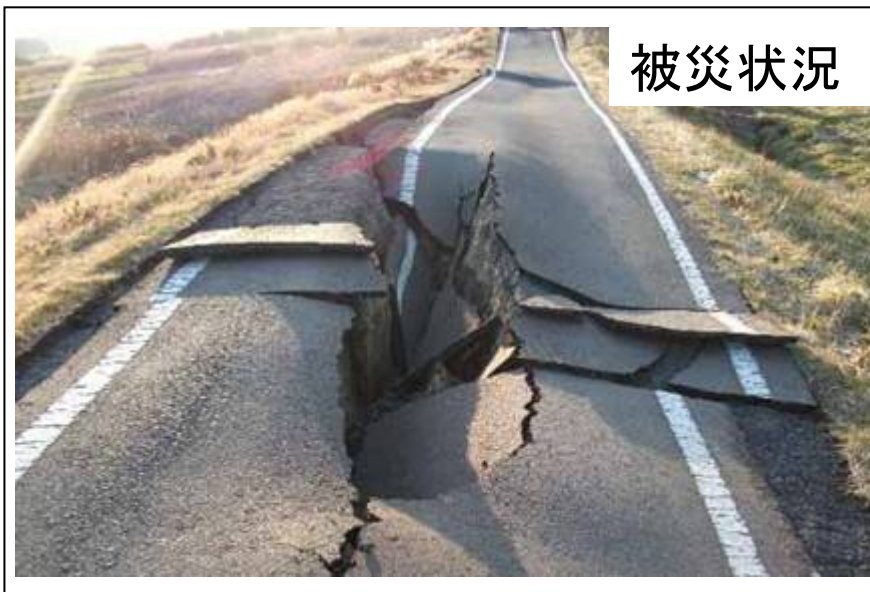
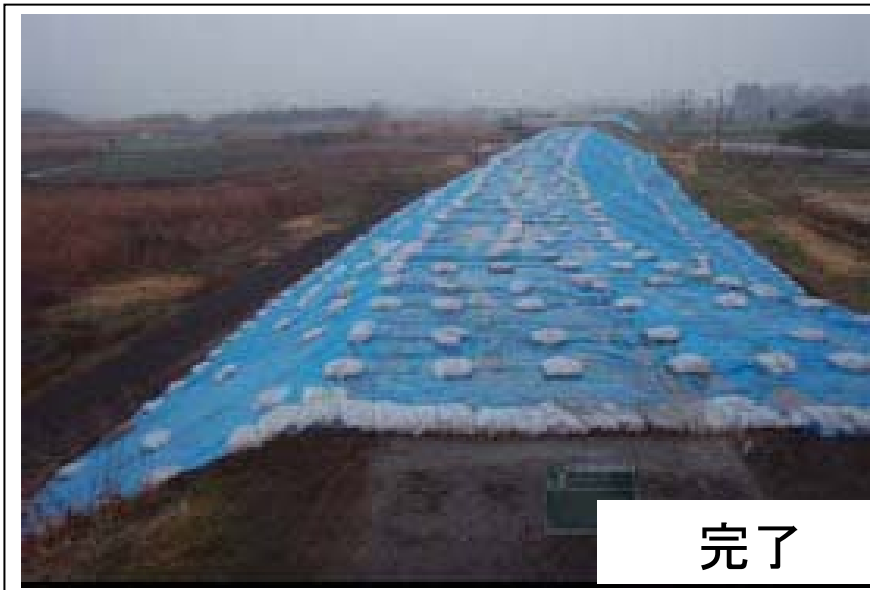
- ・ 被災内容: 堤防天端沈下・亀裂 L=130m
- ・ 対策工法: 盛換工法 約1,800m<sup>3</sup>  
シート張 約1,300m<sup>2</sup>
- ・ 着手日: 平成23年3月16日
- ・ 完了日: 平成23年3月31日6時工事完了

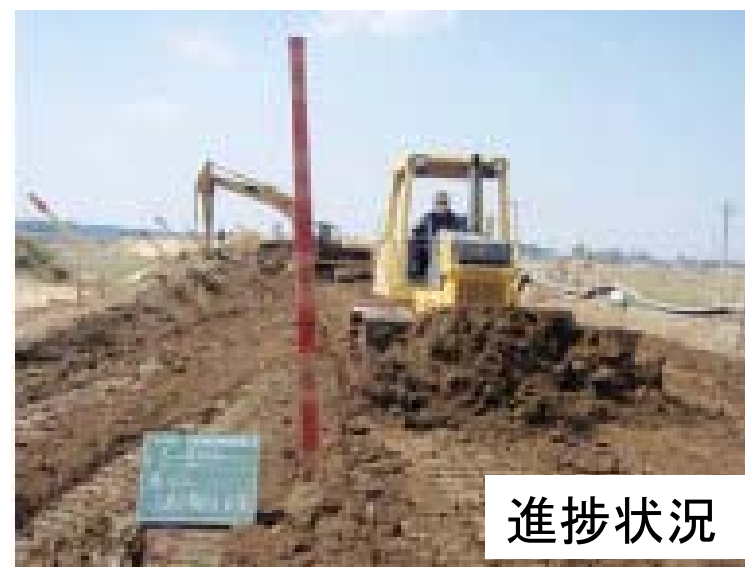
進捗状況

- ・被災内容: 堤防沈下・亀裂 L=115m
- ・対策工法: 盛換工法 約1,500m<sup>3</sup>  
シート張 約1,300m<sup>2</sup>  
ブロックマット 約700m
- ・着手日: 平成23年3月22日
- ・工事期間: 8日間程度
- ・現在の状況: 掘削工施工中  
盛土工施工中

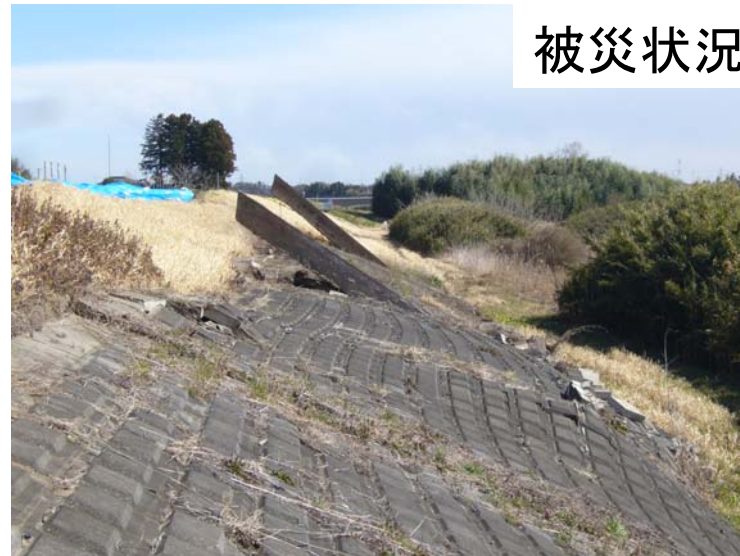
被災状況

- ・被災内容: 堤防沈下・亀裂 L=400m
- ・復旧工法: 盛換工法 約5,300m<sup>3</sup>  
シート張 約2,700m<sup>2</sup>
- ・着手日: 平成23年3月20日
- ・完了日: 平成23年3月28日8時工事完了
