# 直轄河川における緊急対策実施状況

【平成23年東北地方太平洋沖地震による河川被災箇所】

国土交通省 関東地方整備局河川部

# 東北地方太平洋沖地震 直轄河川における緊急対策実施状況(速報版)

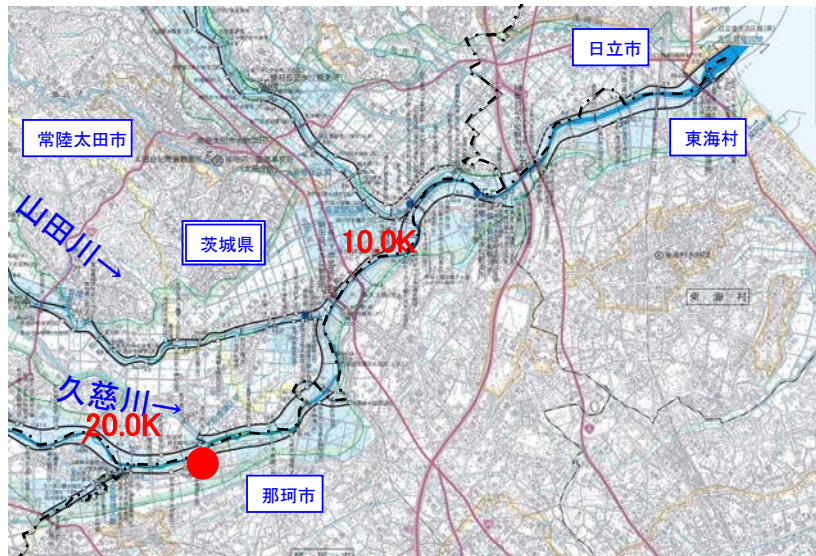
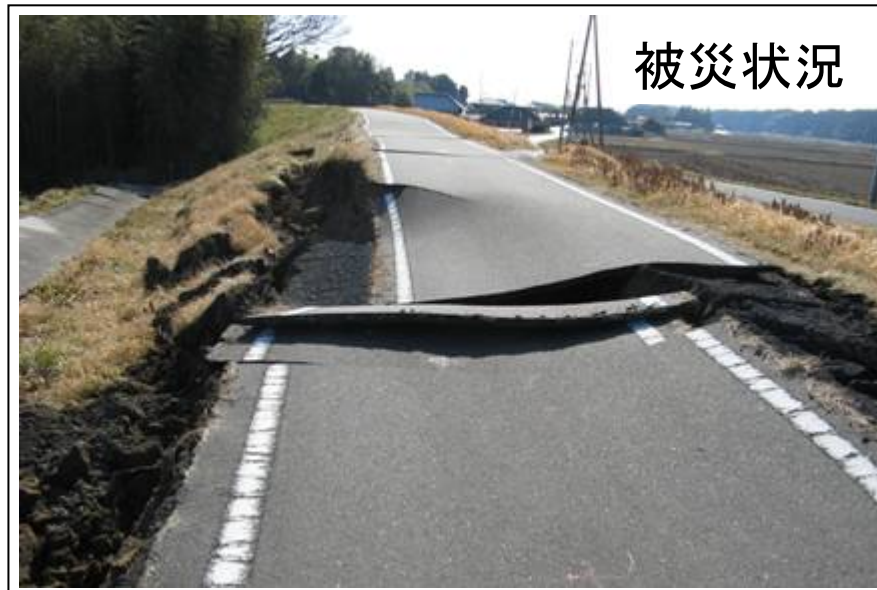
被災状況

- ・被災内容: 堤防天端沈下・亀裂 L=1,241m
- ・対策工法: 盛換工法 約17,300m<sup>3</sup>  
シート張 約11,900m<sup>2</sup>
- ・着手日: 平成23年3月16日
- ・工事期間: 15日間程度
- ・現在の状況: 掘削工施工中  
盛土工施工中

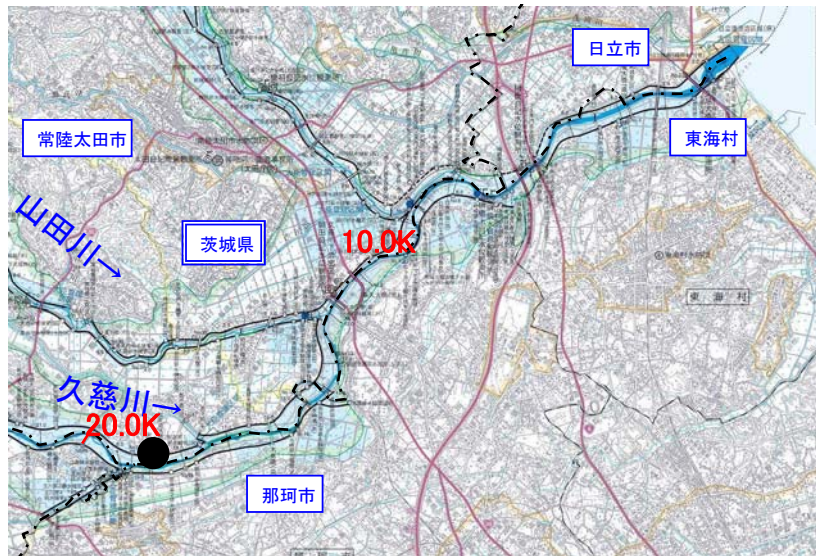
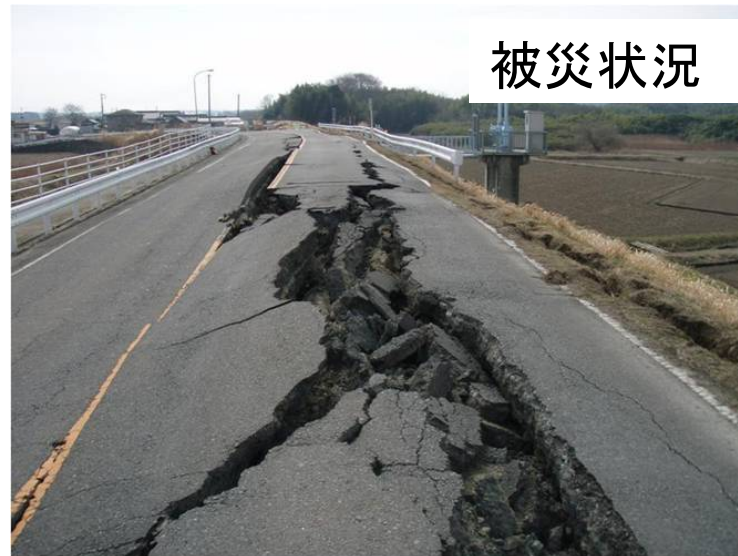
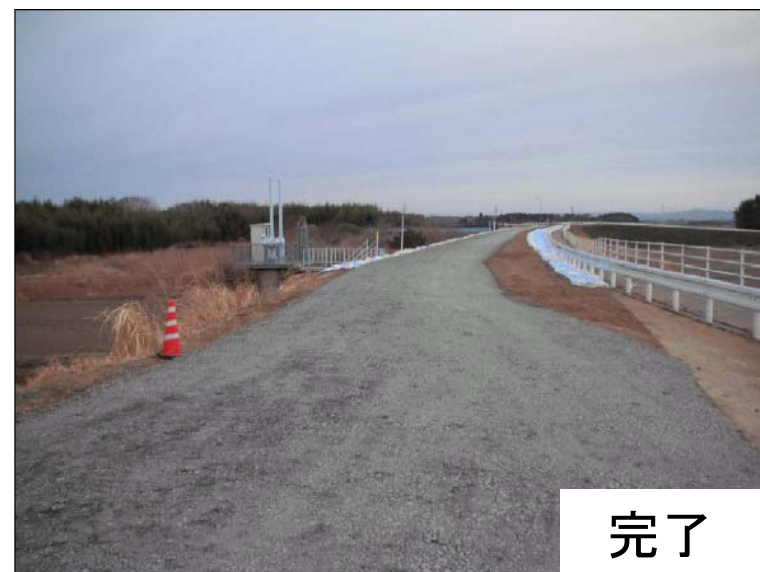
- ・被災内容: 堤防沈下・亀裂 L=296m
- ・対策工法: 盛換工法 約5,900m<sup>3</sup>  
シート張 約3,700m<sup>2</sup>
- ・着手日: 平成23年3月25日
- ・完了日: 平成23年4月3日15時工事完了

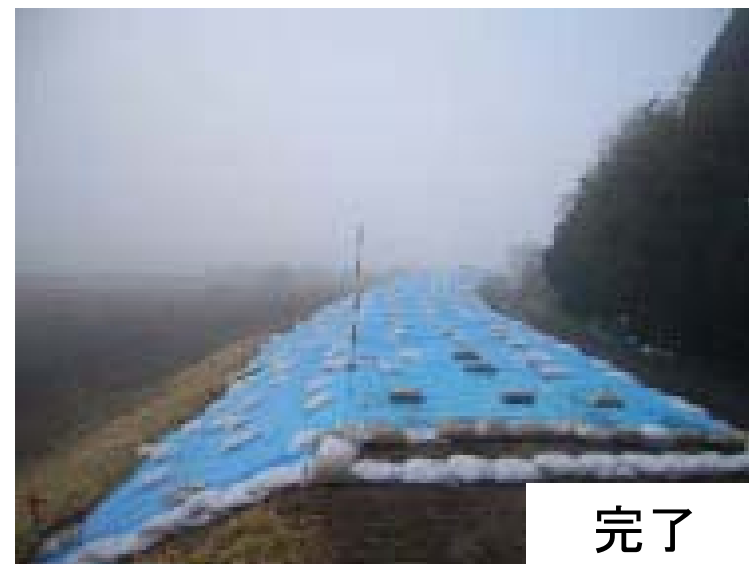
完了

- ・被災内容: 堤防沈下・亀裂 L=150m
- ・対策工法: 盛換工法 約1,300m<sup>3</sup>  
シート張 約1,300m<sup>2</sup>
- ・着手日: 平成23年3月20日
- ・完了日: 平成23年3月31日6時工事完了

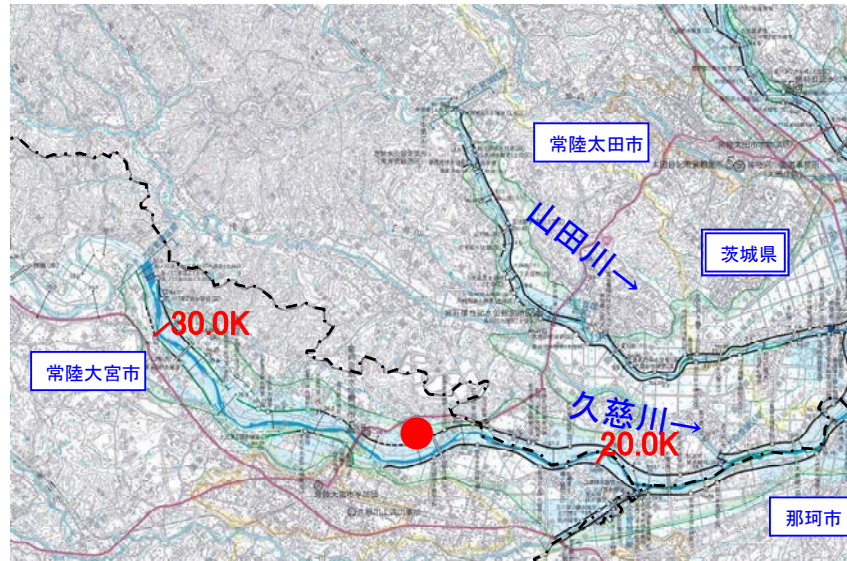
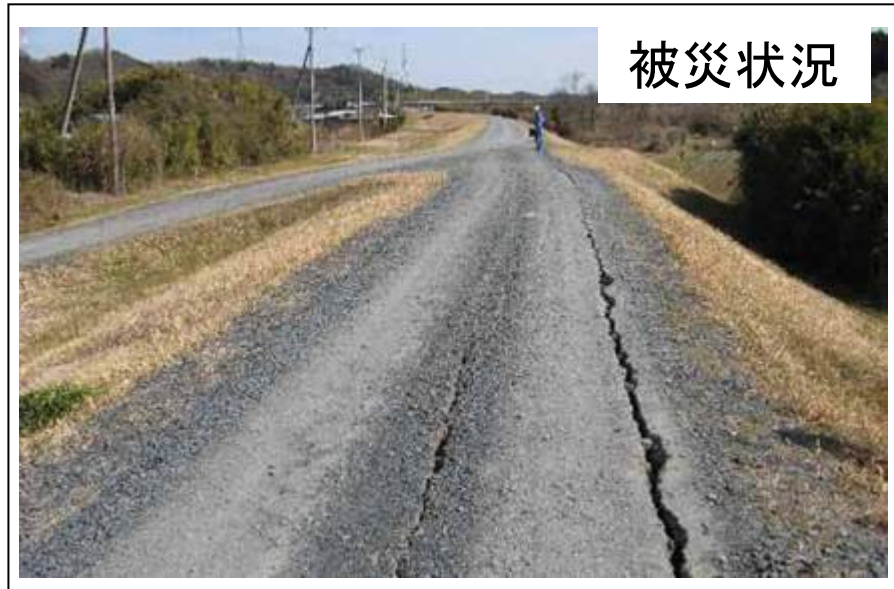
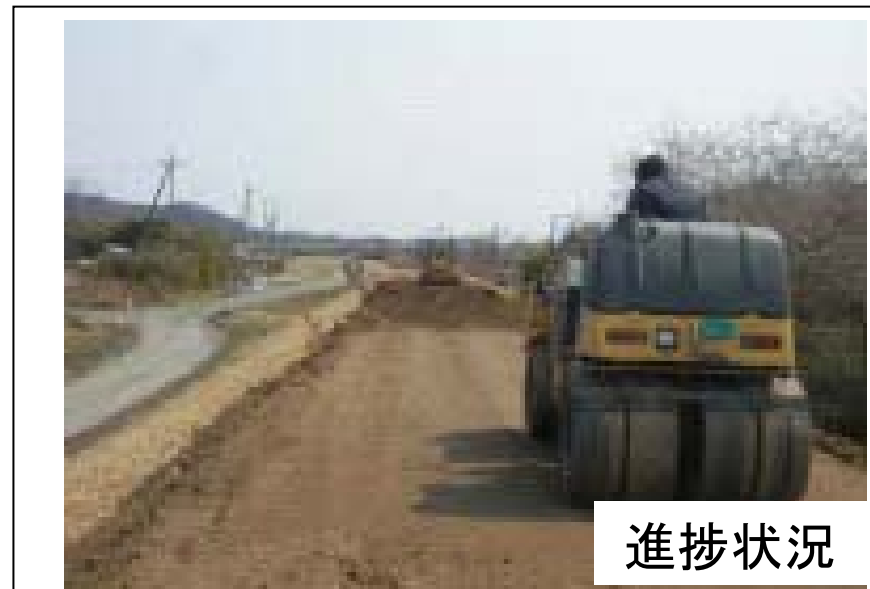
- 被災内容: 堤防天端亀裂 L=955m
- 対策工法: 盛換工法 約6,900m<sup>3</sup>  
張芝 約2,300m<sup>2</sup>
- 着手日: 平成23年3月15日
- 工事期間: 14日間程度
- 現在の状況: 掘削工完了  
盛土工施工中

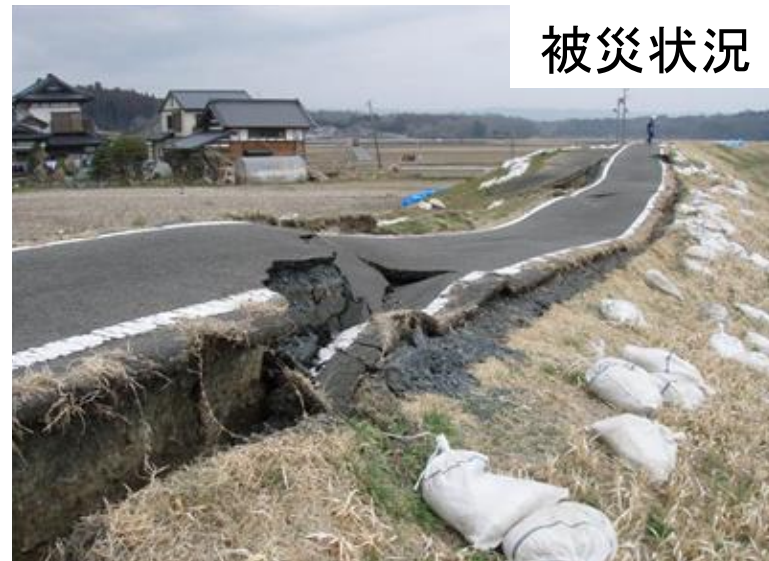
被災状況

- ・被災内容: 堤防沈下・亀裂 L=108m
- ・対策工法: 盛換工法 約2,100m<sup>3</sup>  
シート張 約1,730m<sup>2</sup>  
ブロックマット 約490m<sup>2</sup>
- ・着手日: 平成23年3月25日
- ・工事期間: 10日間程度
- ・現在の状況: 舗装版撤去、表土剥ぎ完了  
掘削工、盛土工施工中

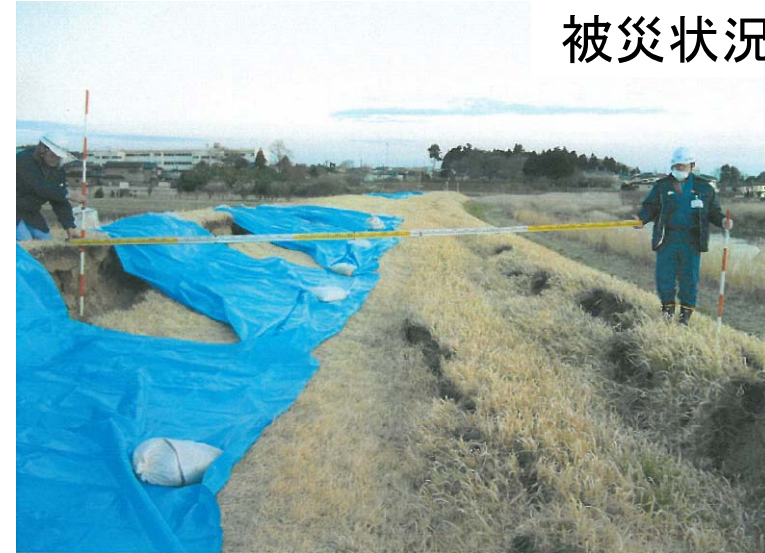
被災状況

- ・被災内容: 堤防沈下・亀裂 L=420m
- ・対策工法: 盛換工法 約4,500m<sup>3</sup>  
シート張 約3,600m<sup>2</sup>  
ブロックマット約500m<sup>2</sup>
- ・着手日: 平成23年3月20日
- ・完了日: 平成23年3月30日6時工事完了

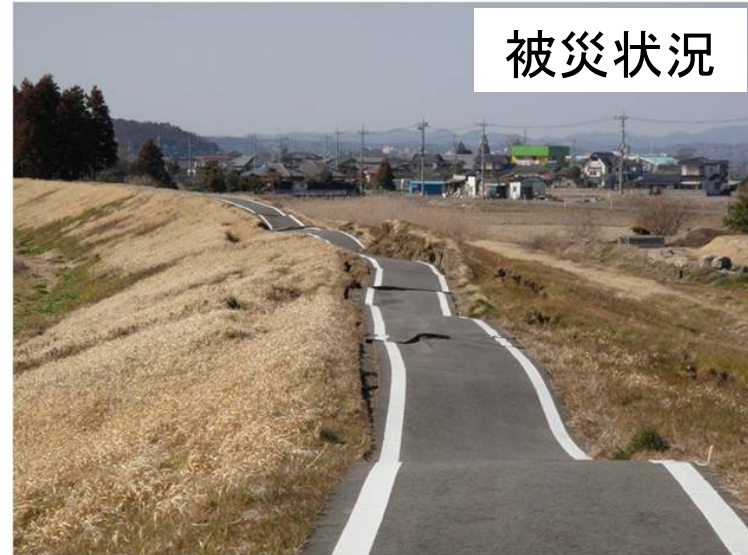
被災状況

- ・被災内容: 堤防沈下・亀裂 L=103m
- ・対策工法: 盛換工法 約1,800m<sup>3</sup>  
シート張 約900m<sup>2</sup>  
ブロックマット 約1,100m<sup>2</sup>
- ・着手日: 平成23年3月25日
- ・工事期間: 8日間程度
- ・現在の状況: クラック調査完了  
舗装版撤去完了  
掘削工施工中
