# 平成24年度出水期に向けた対応について ＜ハード対策＞

国土交通省 関東地方整備局

H24年度出水期に向けたハード対策(災害復旧事業による本格復旧)

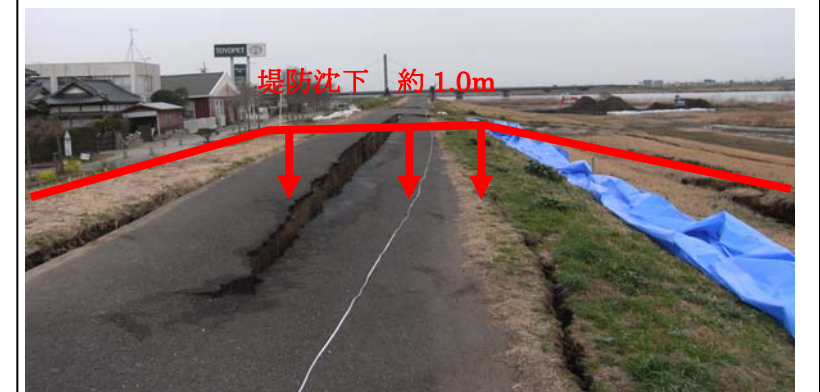
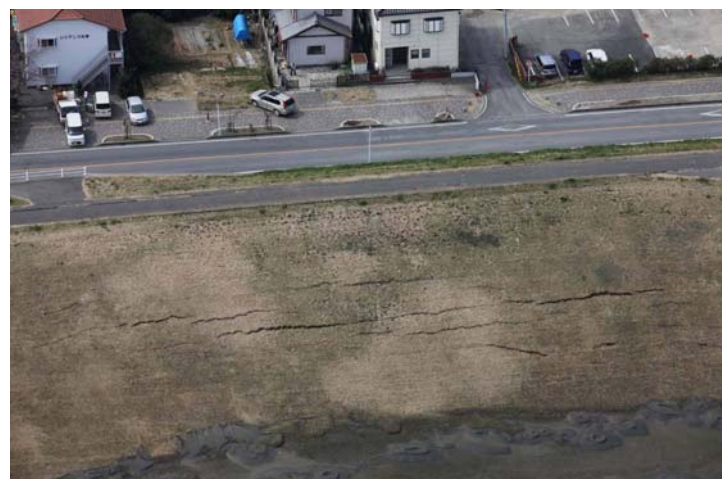
**被災要因:C 基礎地盤＋堤体の液状化 利根川右岸 39.0k 上 64m～39.5k 上 79m【千葉県香取市佐原イ地先(河川緑地)】**

地下水位以下の砂層が液状化し、地表に噴砂することで堤体が全体的に沈下・変形した。

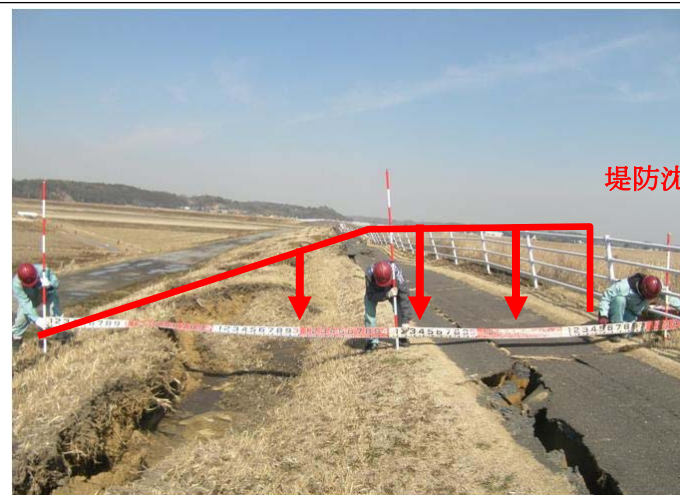
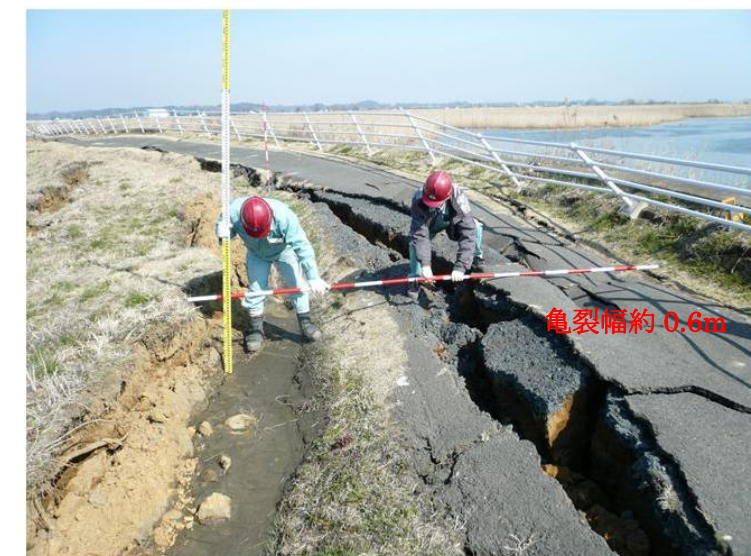
那珂川(涸沼川)左岸 7.5k 上 113m~8.0k 【茨城県東茨城郡下石崎地先】

軟弱な不透水層が基礎地盤表層に存在すると、堤体の盛土荷重による圧密沈下が堤防横断方向に凹状に進行しているため、降雨等により堤体内にレンズ状飽和領域が発生する。このような場合で堤体内の砂層が液状化し、地表に噴砂することで堤体が局部的に沈下・変形した。

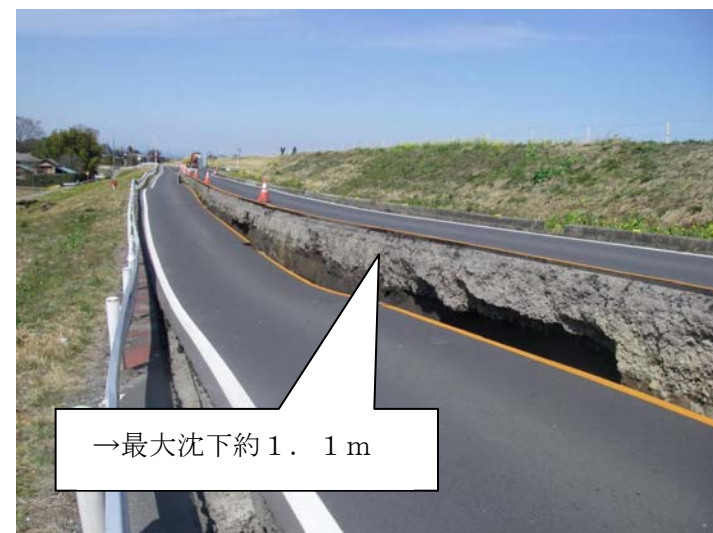
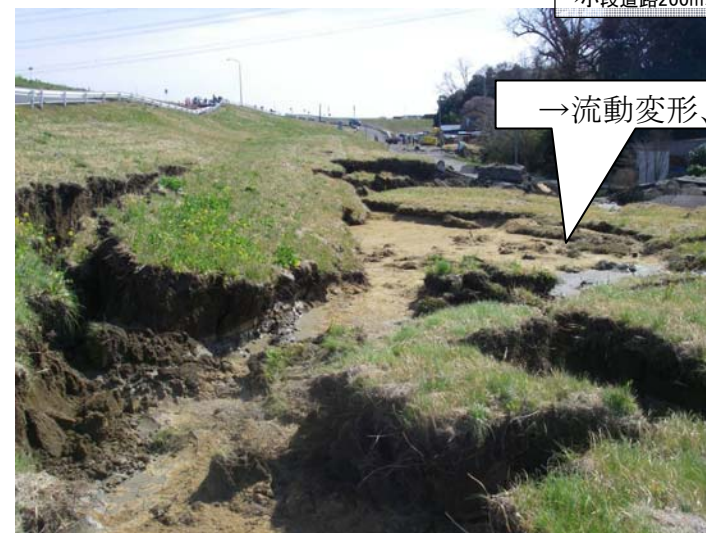
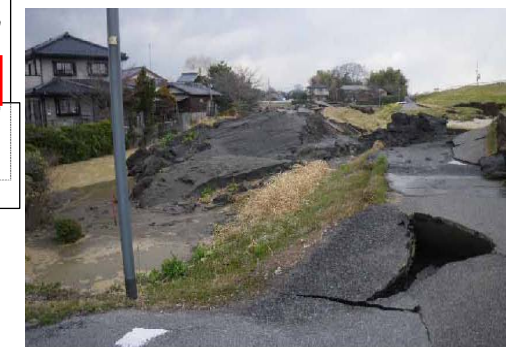
**被災要因:C 基礎地盤＋堤体の液状化 江戸川右岸 57.5k 上 100m～57.5K 上 300m【埼玉県幸手市西関宿地先】**

基礎地盤及び堤体の液状化現象が同時発生し、堤防法先部の堤体及び基盤に流動変形と液状化に伴う噴砂が発生。砂層の脱水に伴う体積収縮により堤防が変形し、下方から順に堤防裏法面が階段状に崩壊。

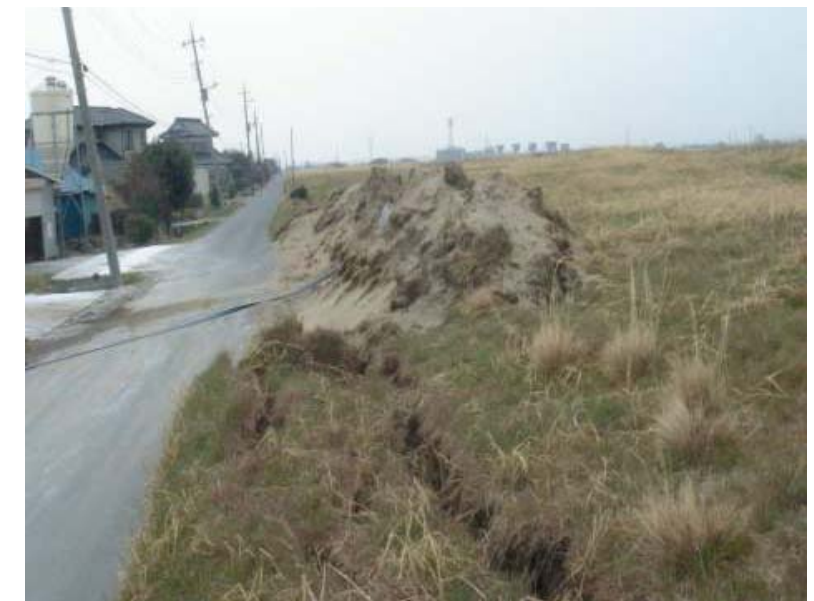
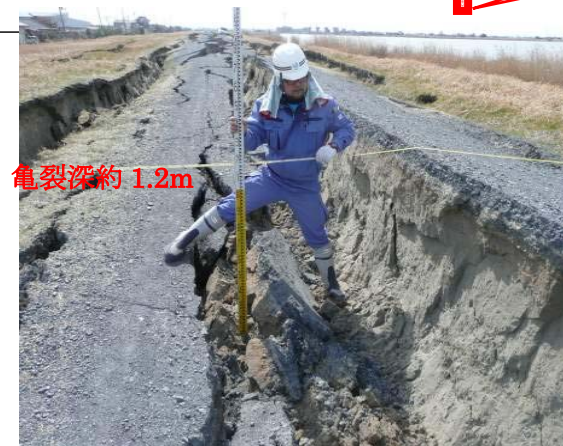
**被災要因:C 基礎地盤+堤体の液状化** 西浦 右岸 3.75k上 100m~5.25k上 80m【茨城県稲敷市本新地先】

基礎地盤及び堤体の液状化現象が同時に発生し、堤防が全体的に沈下変形する。

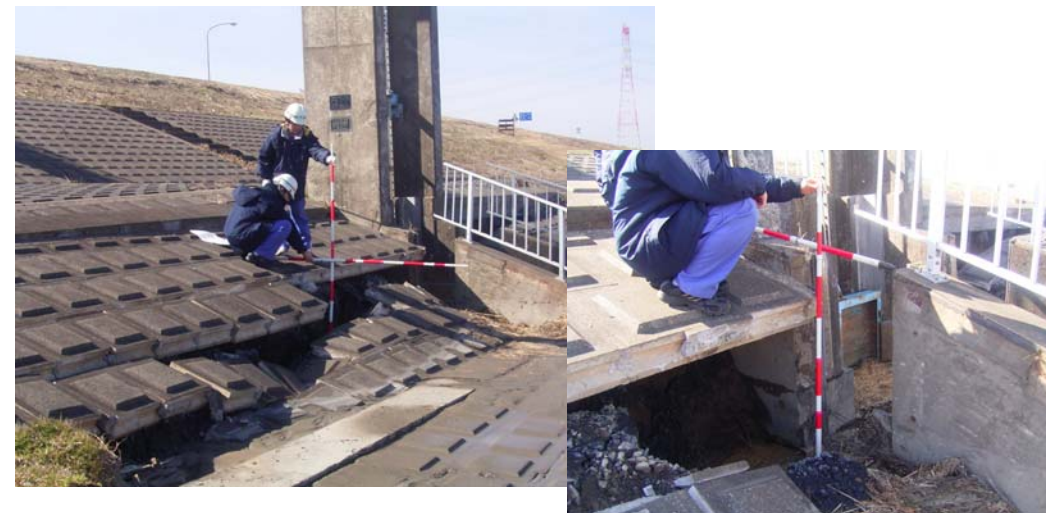
**利根川右岸 49.5k 上 15m～49.5k 上 76m【千葉県香取郡神崎町神宿地先】**

地下水位以下の砂層が液状化し、周辺堤防が沈下・変形したことにより樋門等構造物に抜け上がりが発生した。

出水期前に必要に応じてグラウト注入
