# 平成23年（2011年） 東北地方太平洋沖地震による 河川被災状況（関東） 〔第4報〕 ～6月から始まる出水期に向けて～

平成23年4月28日  
国土交通省 関東地方整備局河川部

## ■ H 2 3 東北地方太平洋沖地震 堤防等被災状況

## ■直轄河川における緊急対策実施状況～４９箇所全て完了～

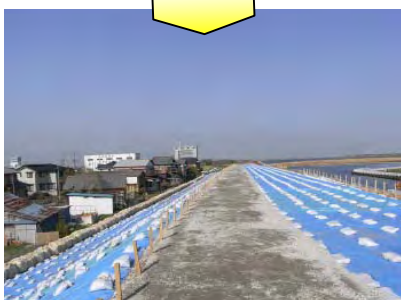
4 千葉県香取市佐原イ地先  
利根川下流（右岸38.8k～39.0k）

- ・堤防沈下・亀裂 L=214m
- ・着手日：平成23年3月21日
- ・完了日：平成23年4月10日

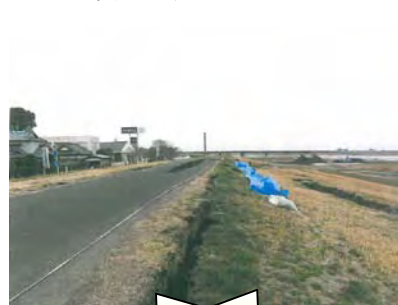
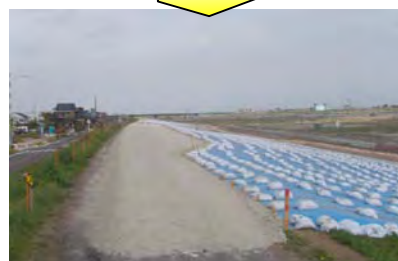
5 千葉県香取市佐原イ地先  
利根川下流（右岸39.1k～39.6k）

- ・堤防沈下・亀裂 L=516m
- ・着手日：平成23年3月21日
- ・完了日：平成23年4月18日

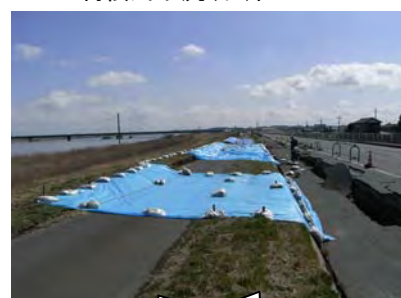
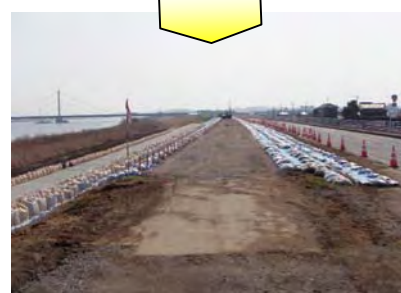
6 千葉県香取市佐原口地先  
利根川下流（右岸41.0k～41.2k）

- ・堤防川表法滑り L=210m
- ・着手日：平成23年3月18日
- ・完了日：平成23年3月31日

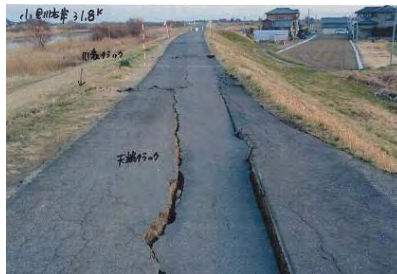
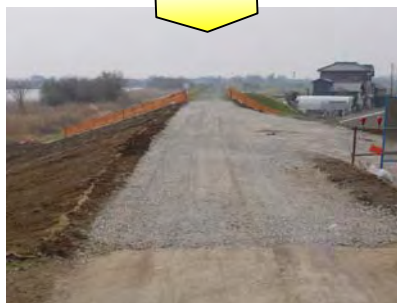
茨城県常総市上蛇地先  
小貝川（右岸31.7k～31.8k）

- ・堤防亀裂 L=60m
- ・着手日：平成23年3月15日
- ・完了日：平成23年4月3日

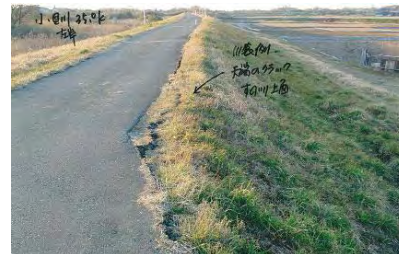
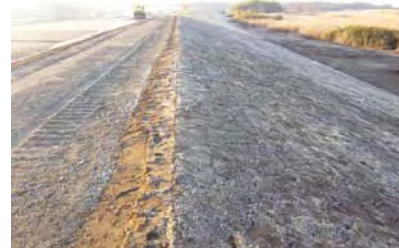
茨城県つくば市上郷地先  
小貝川（左岸34.9k～35.0k）

- ・堤防亀裂 L=100m
- ・着手日：平成23年3月15日
- ・完了日：平成23年3月31日

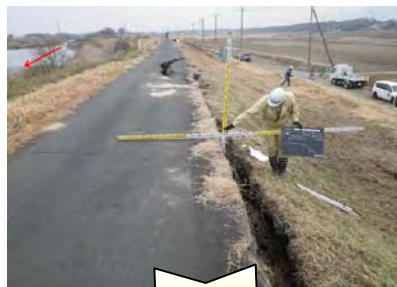
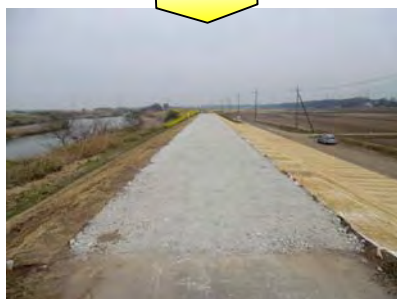
茨城県つくば市安食地先  
小貝川（左岸41.9k～42.0k）

- ・堤防亀裂・沈下 L=59m
- ・着手日：平成23年3月15日
- ・完了日：平成23年3月31日

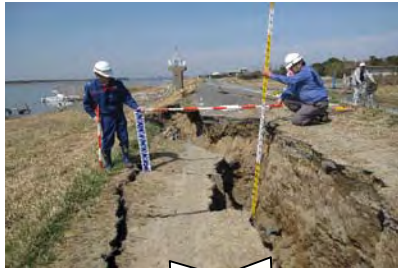
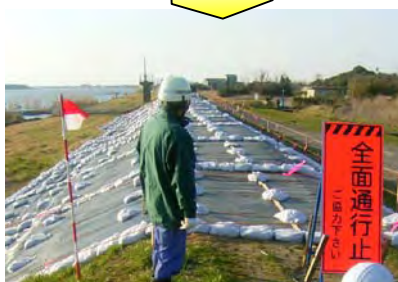
20 茨城県神栖市横瀬地先  
常陸利根川  
常陸川（左岸1.0k～1.5k）

- ・堤防沈下・亀裂 L=500m
- ・着手日：平成23年3月16日
- ・完了日：平成23年4月1日

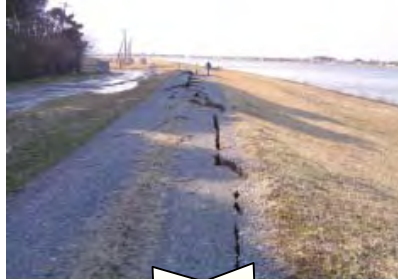
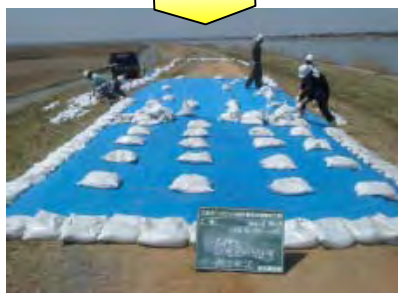
21 茨城県神栖市日川地先  
常陸利根川  
常陸川（右岸2.5k～5.0k）

- ・堤防沈下・亀裂 L=2,500m
- ・着手日：平成23年3月16日
- ・完了日：平成23年4月8日

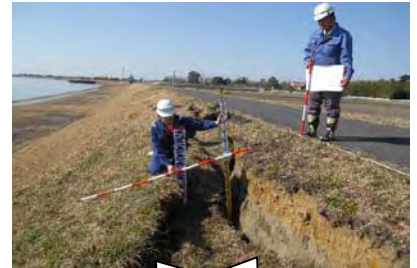
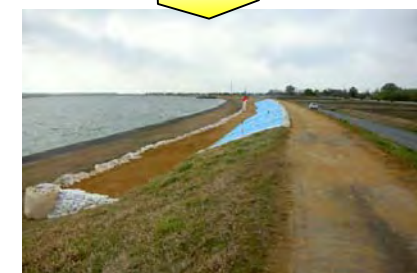
22 茨城県神栖市高浜地先  
常陸利根川  
常陸川（左岸8.0k～8.1k）

- ・堤防川表表面亀裂 L=100m
- ・着手日：平成23年3月15日
- ・完了日：平成23年3月27日

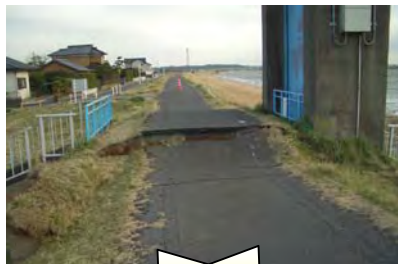
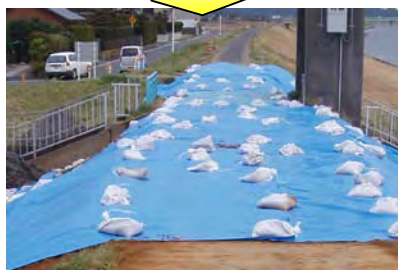
23 茨城県神栖市息栖地先  
常陸利根川  
常陸川（左岸10.7k）

- ・堤防沈下（樋管上下流）L=20m
- ・着手日：平成23年3月15日
- ・完了日：平成23年3月27日

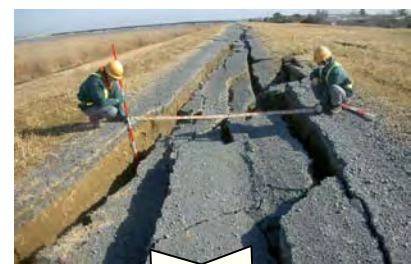
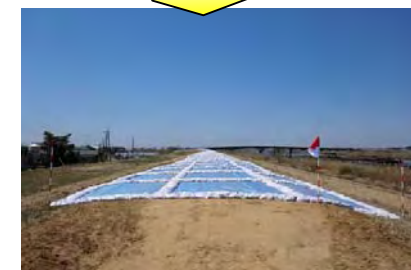
25 茨城県稲敷市本新地先  
常陸利根川  
西浦（右岸3.7k～5.2k）

- ・堤防沈下・亀裂 L=1,480m
- ・着手日：平成23年3月16日
- ・完了日：平成23年4月7日

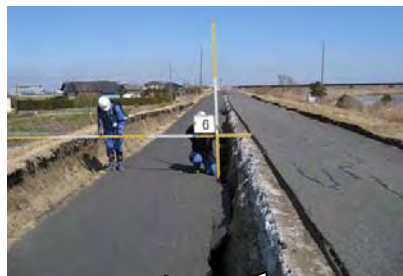
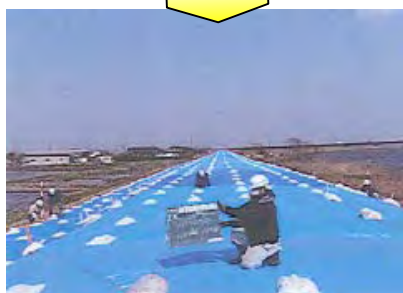
茨城県稲敷市尾島地先  
常陸利根川  
西浦(右岸7.6k~8.0k)

- ・堤防沈下・亀裂 L=400m
- ・着手日：平成23年3月16日
- ・完了日：平成23年3月30日

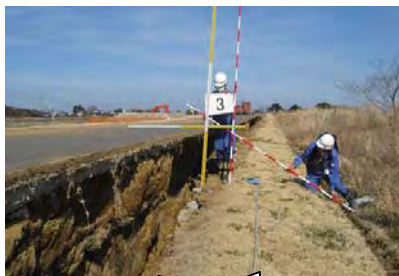
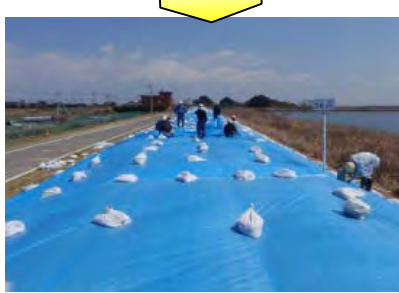
茨城県稲敷郡美浦村余郷入地先  
常陸利根川  
西浦(右岸26.3k~26.5k)

- ・堤防沈下・亀裂 L=250m
- ・着手日：平成23年3月16日
- ・完了日：平成23年3月31日

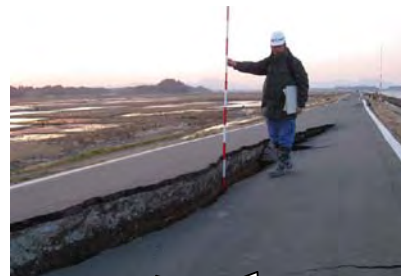
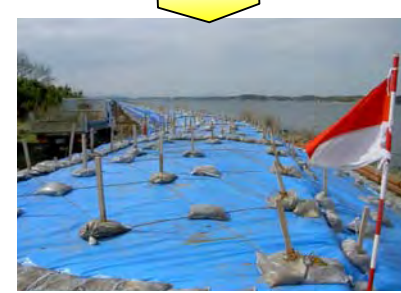
茨城県石岡市井関地先  
常陸利根川  
西浦(中岸33.1k~34.0k)

- ・堤防沈下・亀裂 L=900m
- ・着手日：平成23年3月17日
- ・完了日：平成23年4月10日

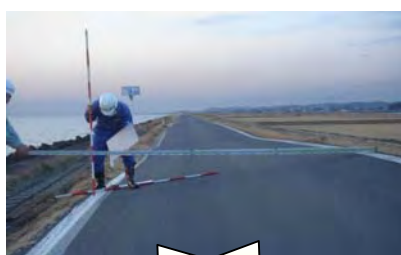
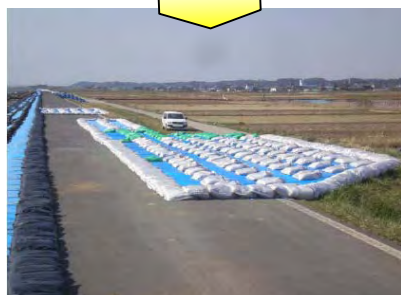
茨城県行方市小高地先  
常陸利根川  
西浦(左岸8.0k~10.0k)

- ・堤防沈下・亀裂 L=2,000m
- ・着手日：平成23年3月16日
- ・完了日：平成23年4月13日

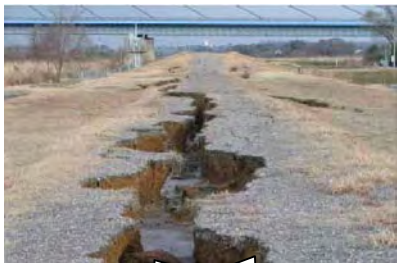
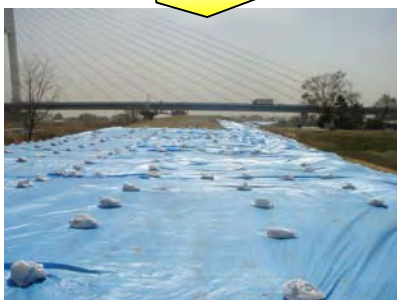
茨城県水戸市下大野地先  
那珂川（右岸3.8k～4.5k）

- ・堤防天端亀裂 L=650m
- ・着手日：平成23年3月15日
- ・完了日：平成23年3月30日

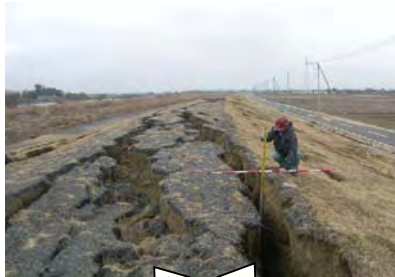
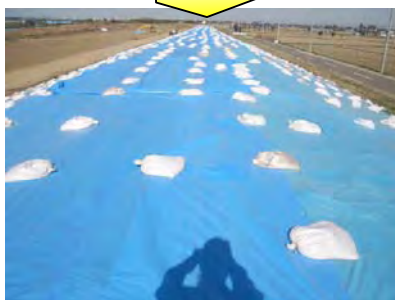
茨城県ひたちなか市三反田地先  
那珂川（左岸5.5k～7.0k）

- ・堤防沈下・亀裂 L=1,365m
- ・着手日：平成23年3月20日
- ・完了日：平成23年4月18日

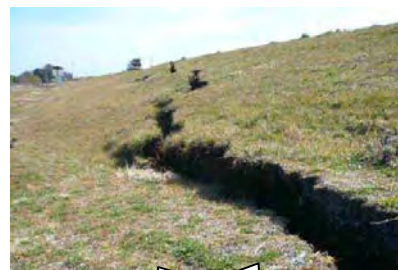
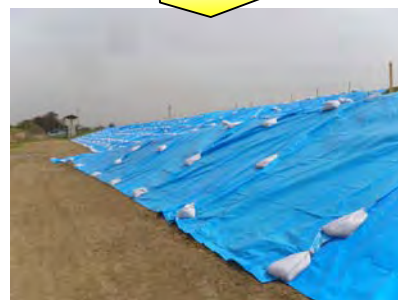
茨城県水戸市東大野地先  
那珂川（右岸7.2k～7.3k）

- ・堤防川表亀裂 L=150m
- ・着手日：平成23年3月15日
- ・完了日：平成23年3月29日

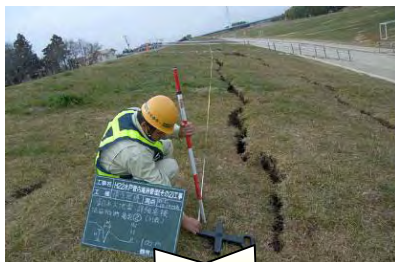
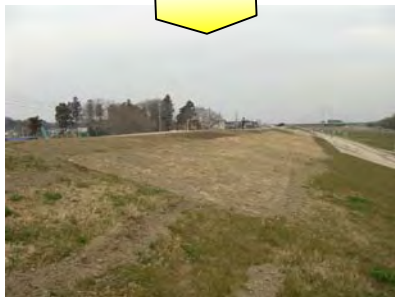
茨城県水戸市根本町地先  
那珂川（右岸13.0k～13.1k）

- ・堤防亀裂 L=165m
- ・着手日：平成23年3月16日
- ・完了日：平成23年3月26日

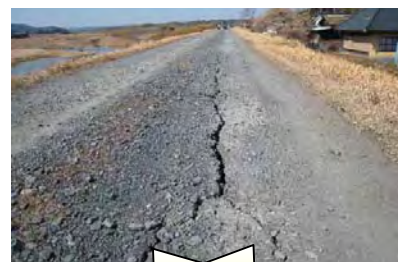
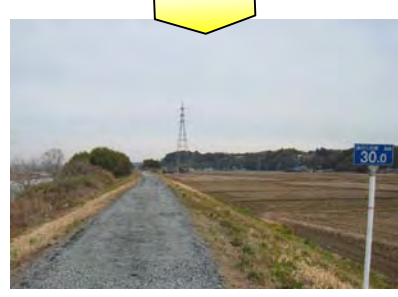
茨城県常陸大宮市小場地先  
那珂川（左岸30.0k～31.0k）

- ・堤防亀裂 L=1,000m
- ・着手日：平成23年3月15日
- ・完了日：平成23年3月19日

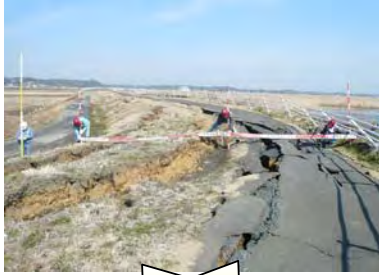
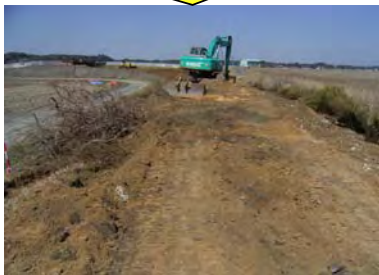
38 茨城県東茨城郡茨城町下石崎地先  
那珂川 湊沼川(左岸7.6k~8.0k)

- ・堤防沈下・亀裂 L=387m
- ・着手日：平成23年3月29日
- ・完了日：平成23年4月22日

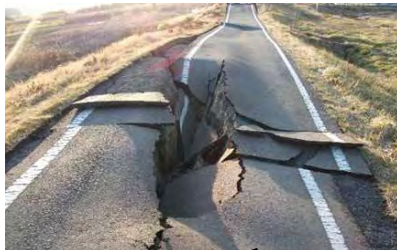
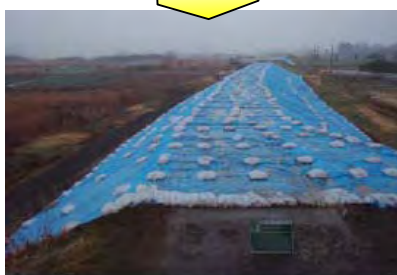
茨城県常陸太田市栗原地先  
久慈川（左岸14.0k～14.6k）

- ・堤防天端沈下・亀裂 L=130m
- ・着手日：平成23年3月16日
- ・完了日：平成23年3月31日

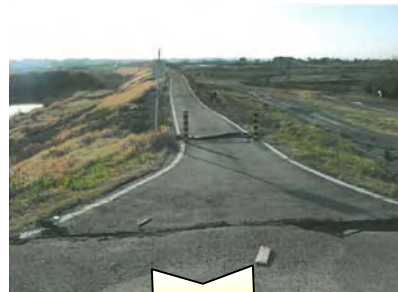
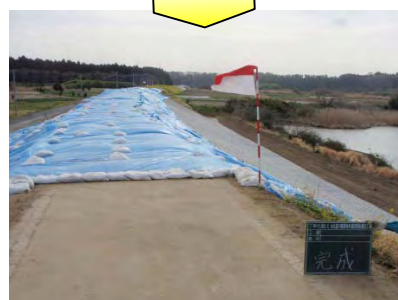
茨城県常陸太田市栗原地先  
久慈川（左岸15.0k～15.2k）

- ・堤防沈下・亀裂 L=115m
- ・着手日：平成23年3月22日
- ・完了日：平成23年4月8日

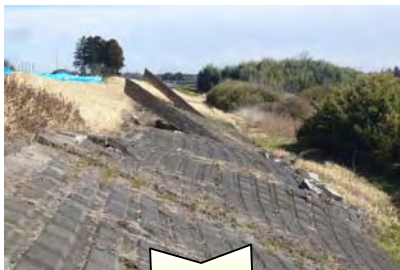
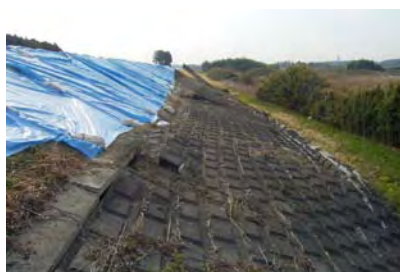
茨城県常陸太田市小島地先  
久慈川（左岸16.5k～16.9k）

- ・堤防沈下・亀裂 L=400m
- ・着手日：平成23年3月20日
- ・完了日：平成23年3月28日

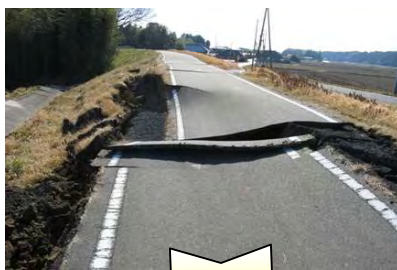
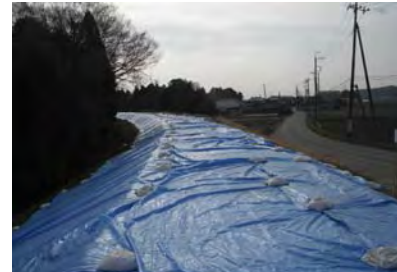
茨城県那珂市鹿島地先  
久慈川（右岸17.5k～18.6k）

- ・堤防天端沈下・亀裂 L=1,241m
- ・着手日：平成23年3月16日
- ・完了日：平成23年4月5日

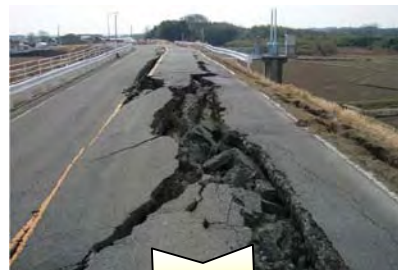
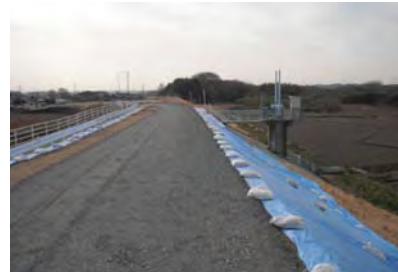
茨城県常陸太田市松栄町地先  
久慈川（左岸18.3k～18.6k）

- ・堤防沈下・亀裂 L=296m
- ・着手日：平成23年3月25日
- ・完了日：平成23年4月3日

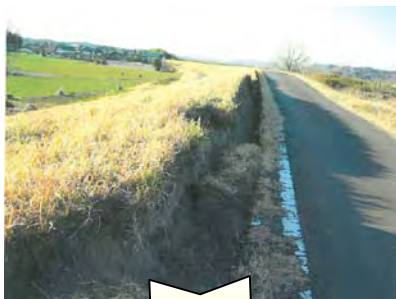
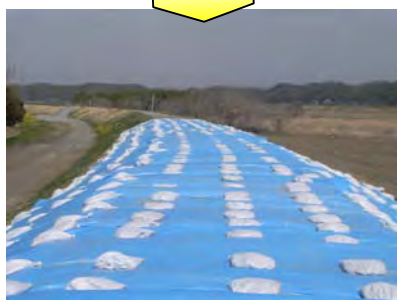
茨城県常陸大宮市下岩瀬地先  
久慈川(右岸19.8k~19.9k)

・堤防沈下・亀裂L=150m  
・着手日:平成23年3月20日  
・完了日:平成23年3月31日

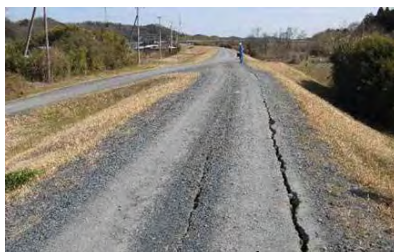
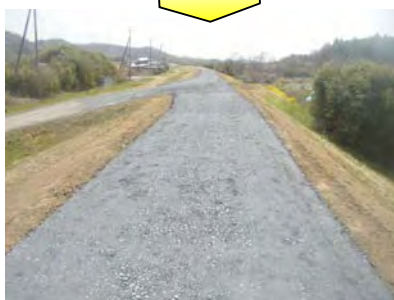
茨城県常陸大宮市富岡地先  
久慈川(左岸24.0k~25.0k)

・堤防天端亀裂 L=955m  
・着手日:平成23年3月15日  
・完了日:平成23年4月3日

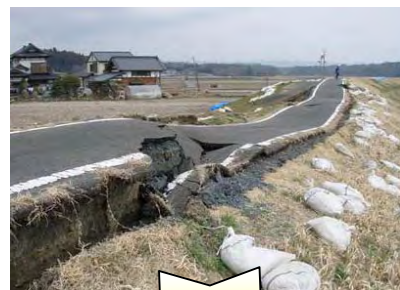
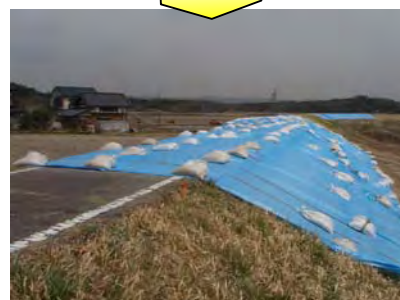
茨城県常陸太田市藤田町地先  
久慈川 山田川(左岸3.5k~3.7k)

・堤防沈下・亀裂 L=108m  
・着手日:平成23年3月25日  
・完了日:平成23年4月3日

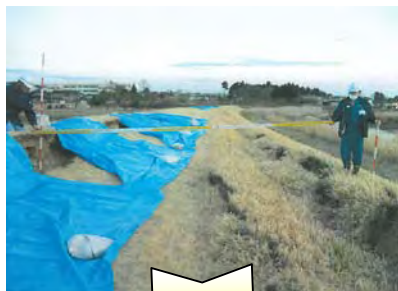
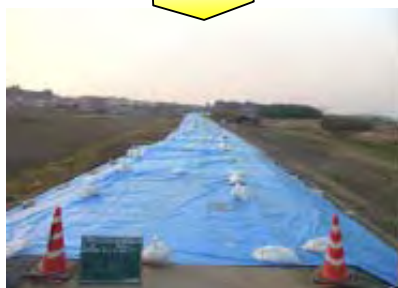
茨城県常陸太田市久米町地先  
久慈川 山田川(左岸6.5k~6.9k)

・堤防沈下・亀裂 L=420m  
・着手日:平成23年3月20日  
・完了日:平成23年3月30日

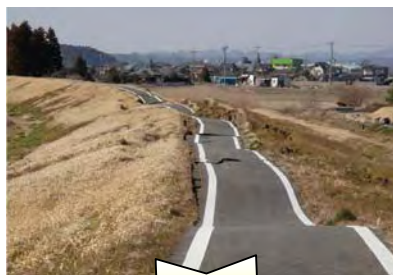
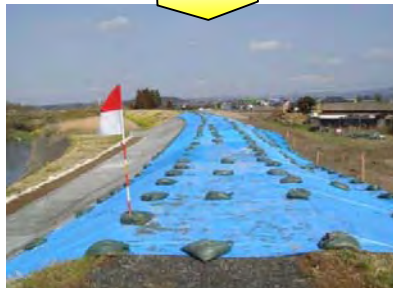
茨城県常陸太田市落合町地先  
久慈川 里川(左岸-0.8k~-0.7k)

・堤防沈下・亀裂 L=103m  
・着手日:平成23年3月25日  
・完了日:平成23年4月9日

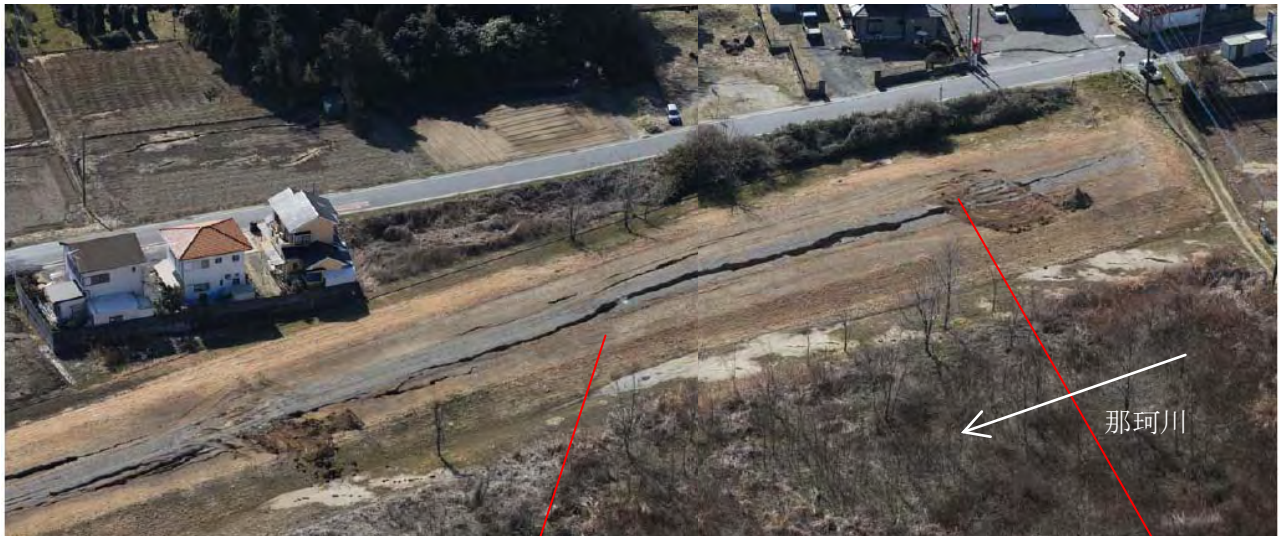
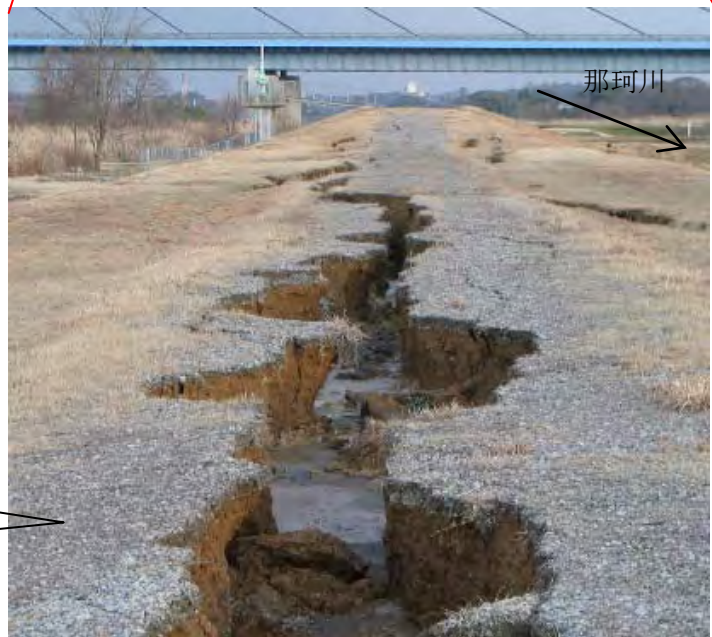
■茨城県水戸市下大野地先  
那珂川右岸 3.8 k ~ 4.5 k

天端がひび割れ
