# 茨城県内港湾の 被災及び復旧状況

(平成23年3月11日 東北地方太平洋沖地震)

平成23年5月16日 12:00現在  
国土交通省 関東地方整備局港湾空港部

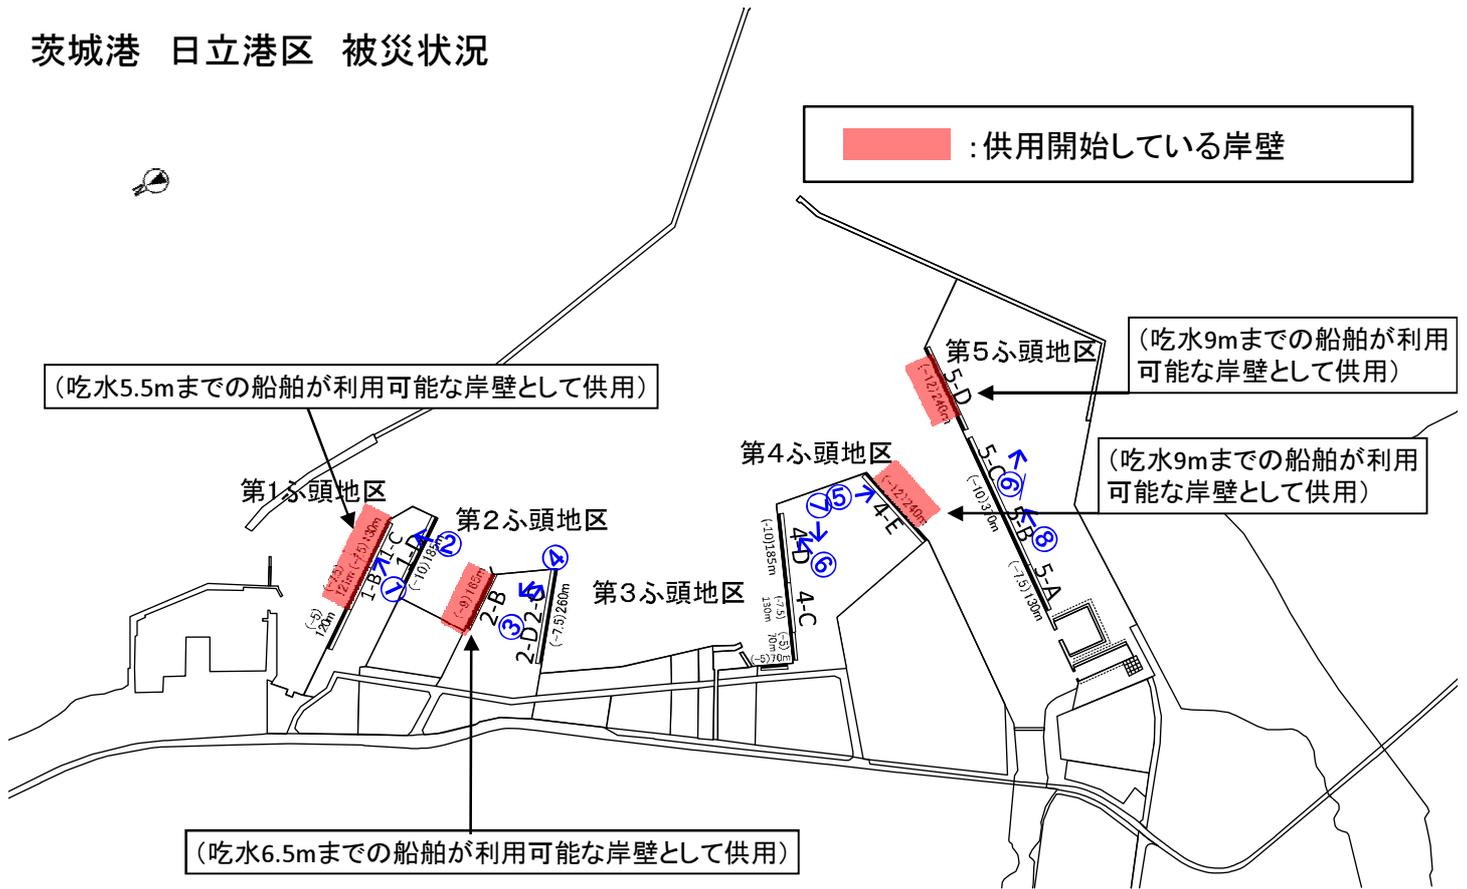
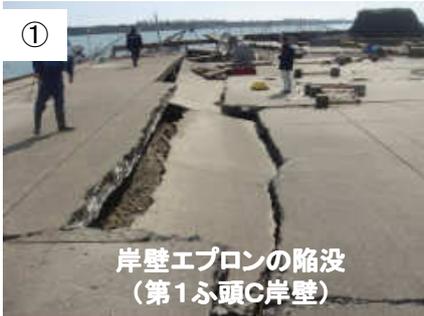
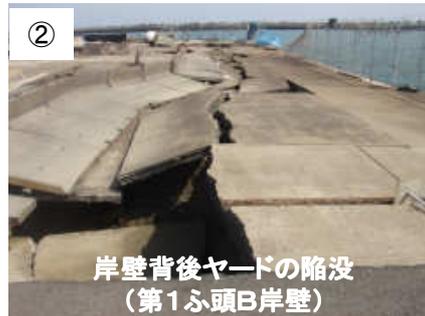
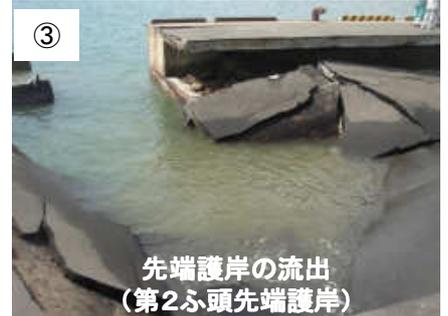
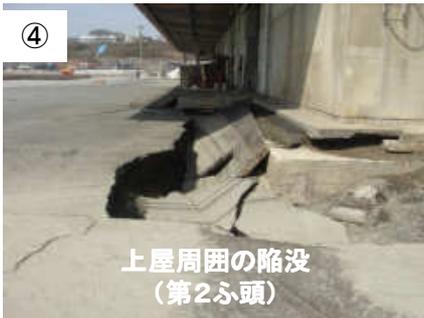
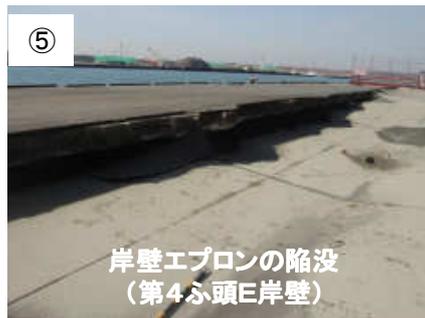
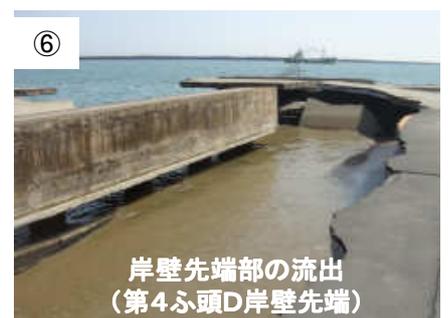
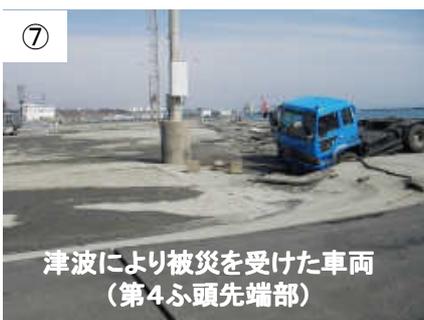
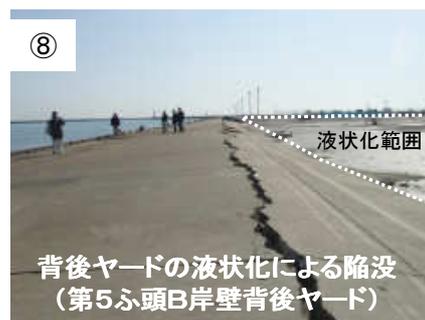
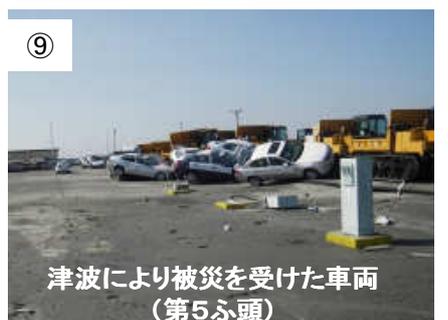
# 茨城港 日立港区 被災状況

- ・第1と第5ふ頭地区については岸壁背後が液状化しており、全体的に1m程度沈下している。
- ・第2～4ふ頭地区は先端部の護岸が流出し、岸壁の一部が利用できない状況。
- ・平時に主として自動車専用船が着岸している第5ふ頭地区においては、津波により、岸壁背後のモータープールに置いていた自動車が津波により漂流して散乱し、一部は炎上しており、また一部は岸壁前面の海中に沈没している状況。

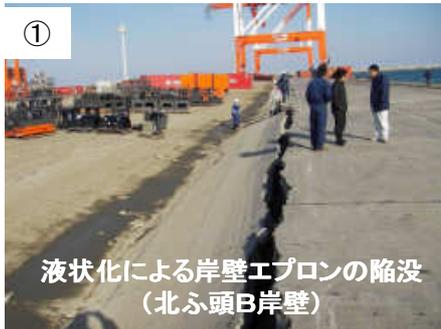
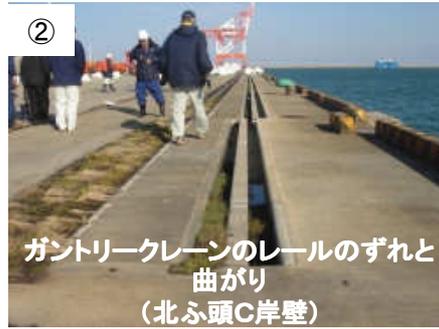
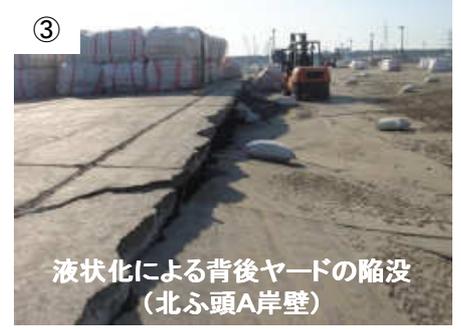
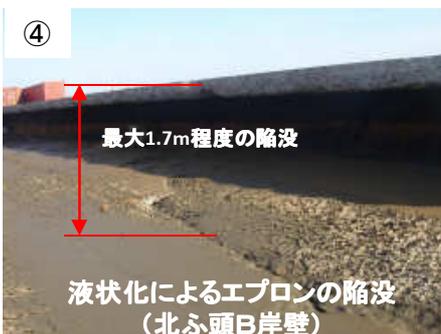
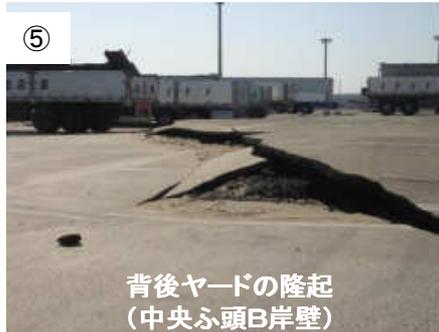
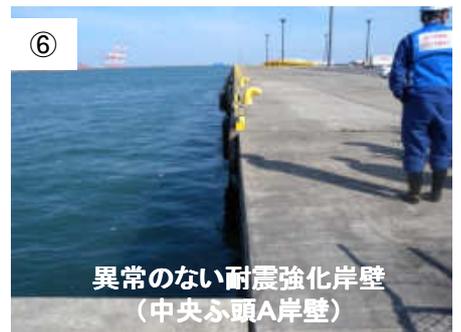
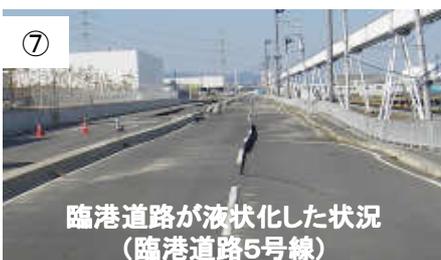
# 茨城港 常陸那珂港区 被災状況

- ・北ふ頭地区の沖側の岸壁(水深-14m、-12m)を中心に、全体的に岸壁の損傷が激しく、特に岸壁背後が液状化により最大1.7m程度沈下している。
- ・中央ふ頭地区A岸壁(水深-7.5m)[耐震強化岸壁]については比較的被害が軽微。
- ・臨港道路においても、陥没・隆起が見られる。

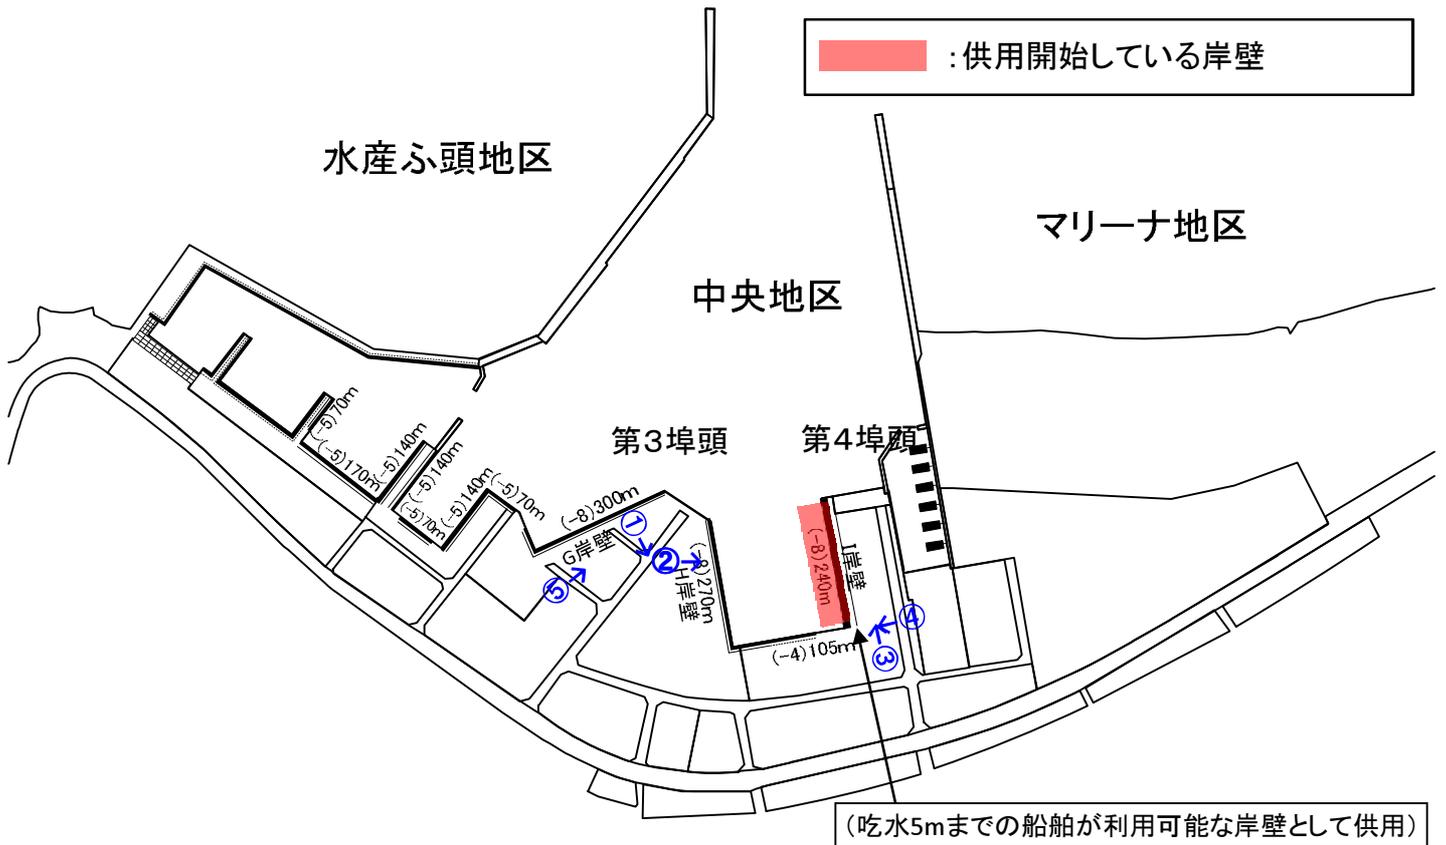
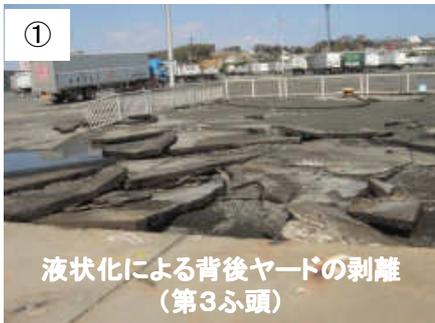
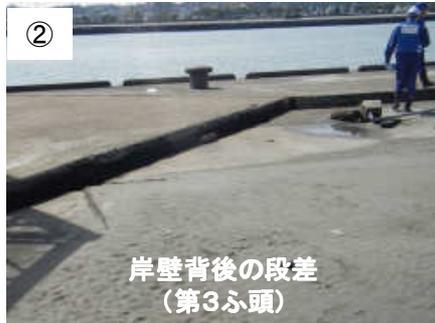
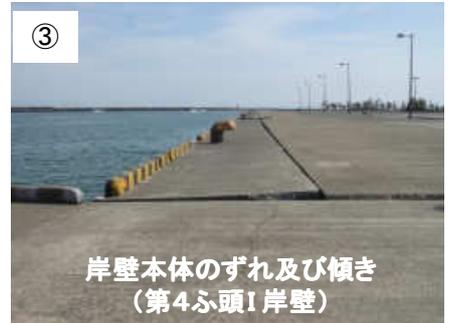
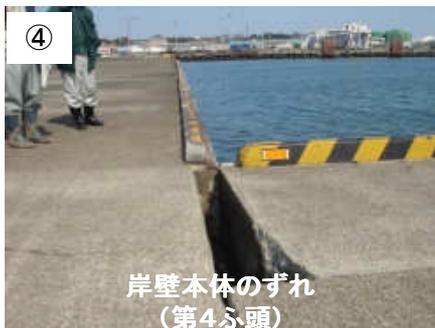
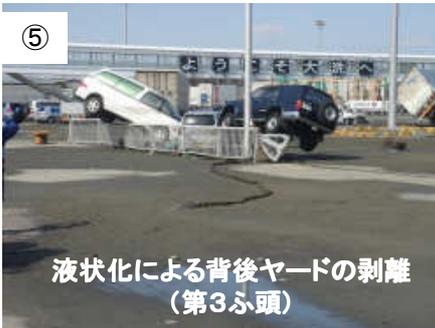
# 茨城港 大洗港区 被災状況

- ・フェリーターミナルがある第3ふ頭地区背後ヤードにおいて陥没・隆起が見られる。
- ・第4ふ頭地区において、岸壁本体のずれや傾きが生じている。
- ・津波により、小型船舶が打ち上げられたり、駐車車両が漂流・散乱している。

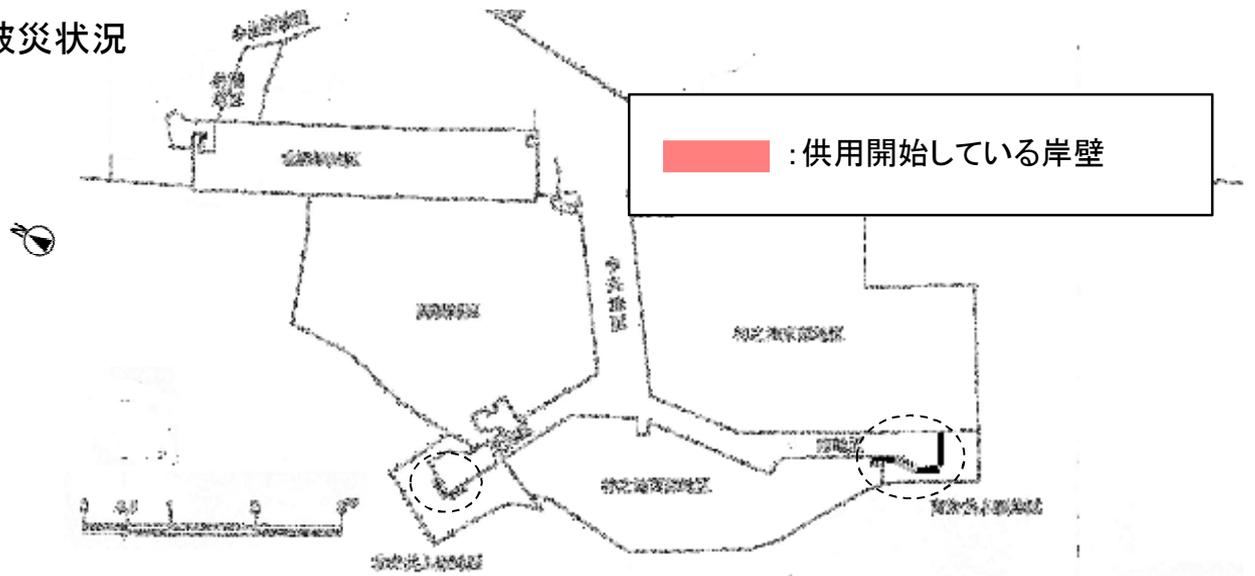
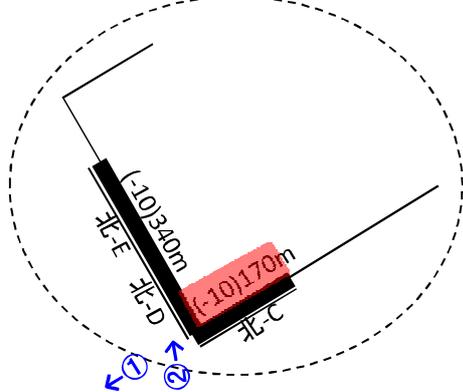
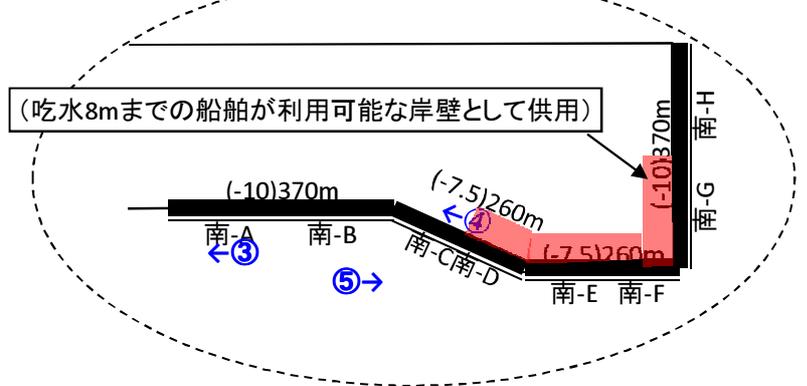
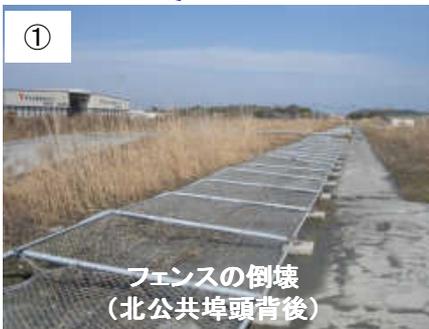
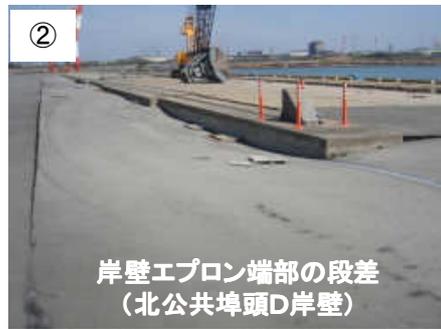
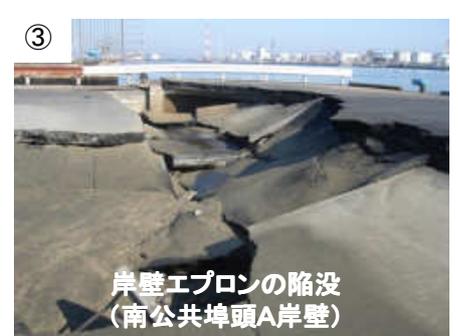
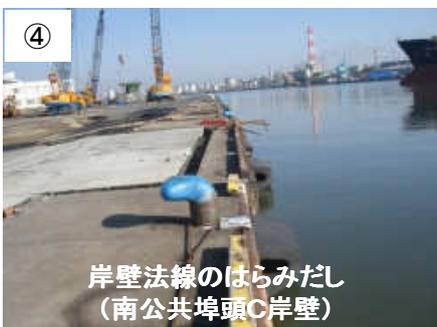
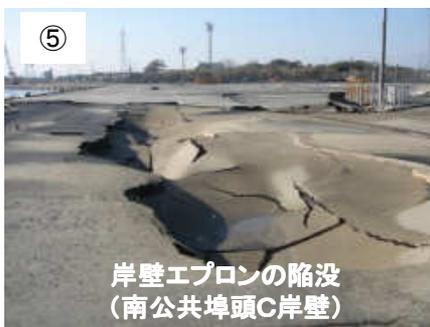
# 鹿島港 被災状況

- ・南公共ふ頭地区については、C岸壁(水深-7.5m)のはらみ出しが生じているなど損傷が激しく、かつ岸壁エプロンが陥没している状況。
- ・北公共ふ頭地区については、岸壁エプロンの一部に段差が生じている。
- ・湾奥部のふ頭背後のフェンスが津波で倒壊したり、ふ頭前面の泊地においては、自動車等が津波で漂流し、沈没している状況。
- ・民間企業の専用岸壁においても、荷役機械等の被害が相当程度発生している。

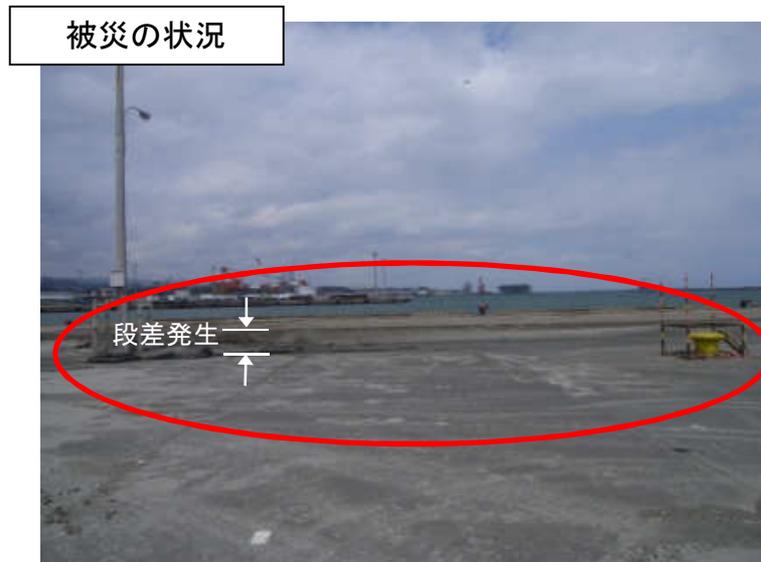
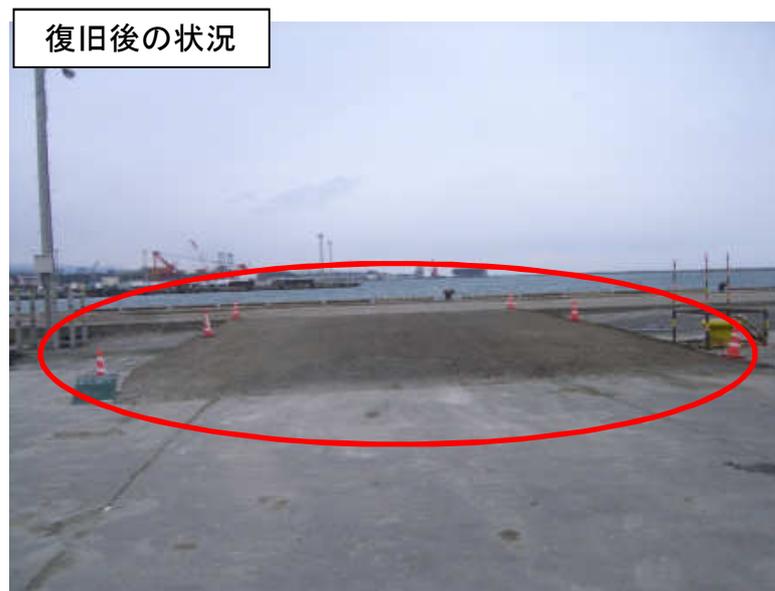
(1)茨城港 日立港区 第5ふ頭地区 岸壁(-12m)

○エプロンと背後との段差解消

3月20日 13時 供用開始

●仮設道路の設置(3箇所)

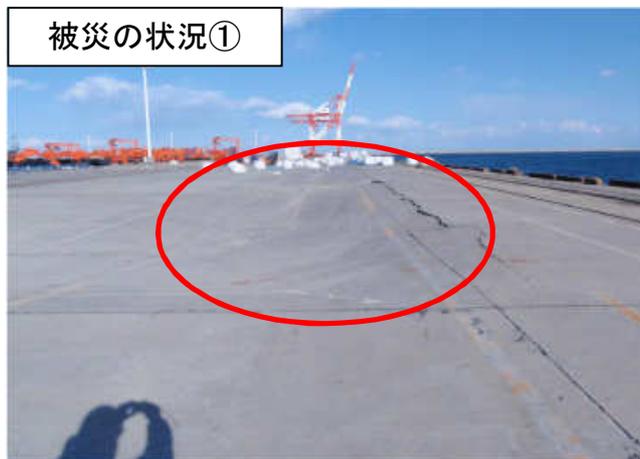
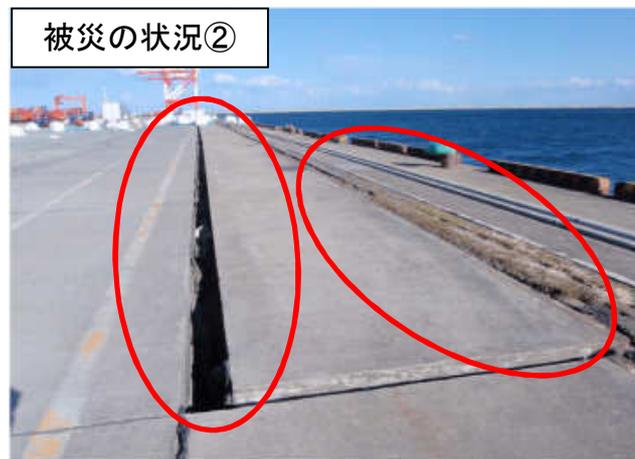
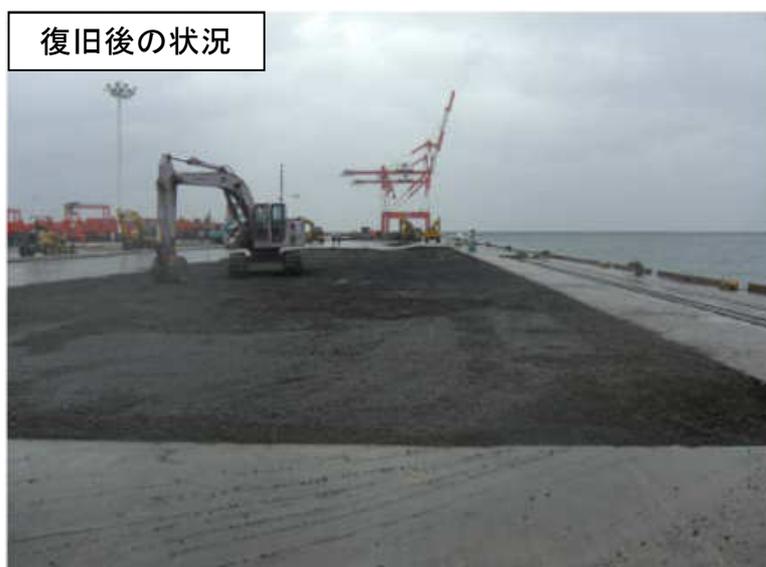
(1)茨城港 常陸那珂港区 北ふ頭地区 岸壁(-10m)

○エプロン陥没、段差の解消

3月22日 AM10時 供用開始

●エプロンの打ち替え(砕石の敷設)

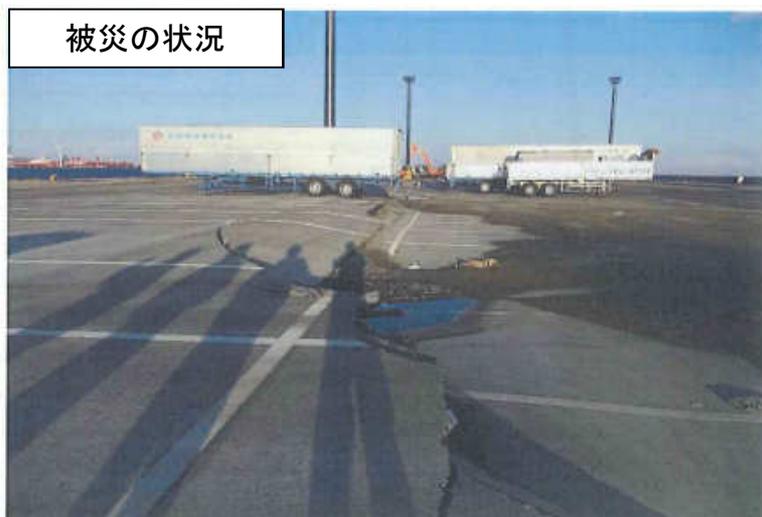
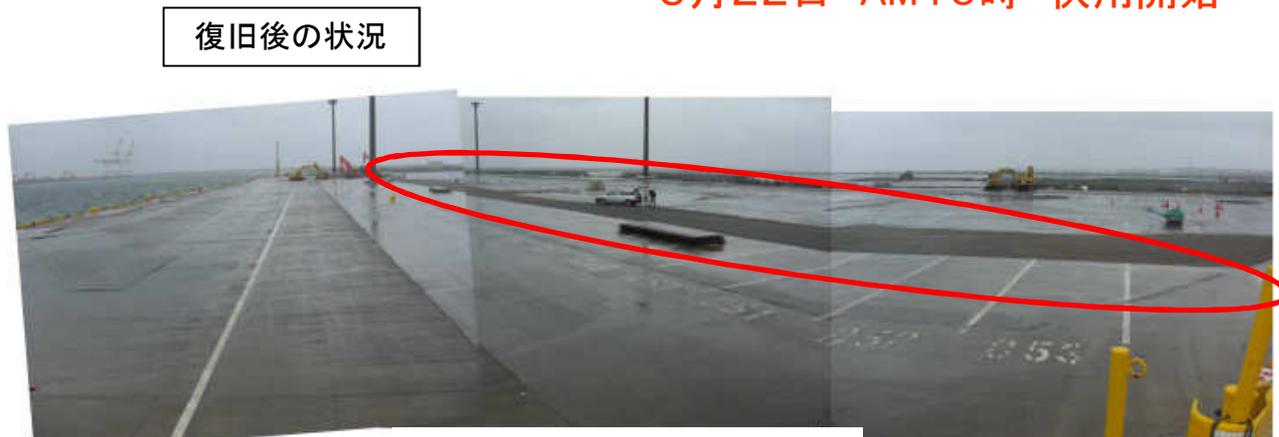
(2) 茨城港 常陸那珂港区 中央ふ頭地区 岸壁(-9m)

○背後ヤードの液状化による段差の解消

3月22日 AM10時 供用開始

●背後ヤードの段差解消

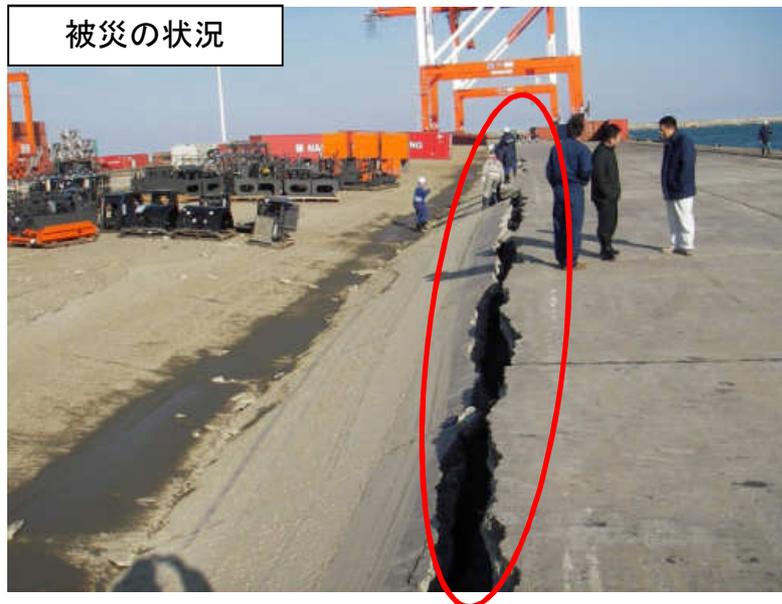
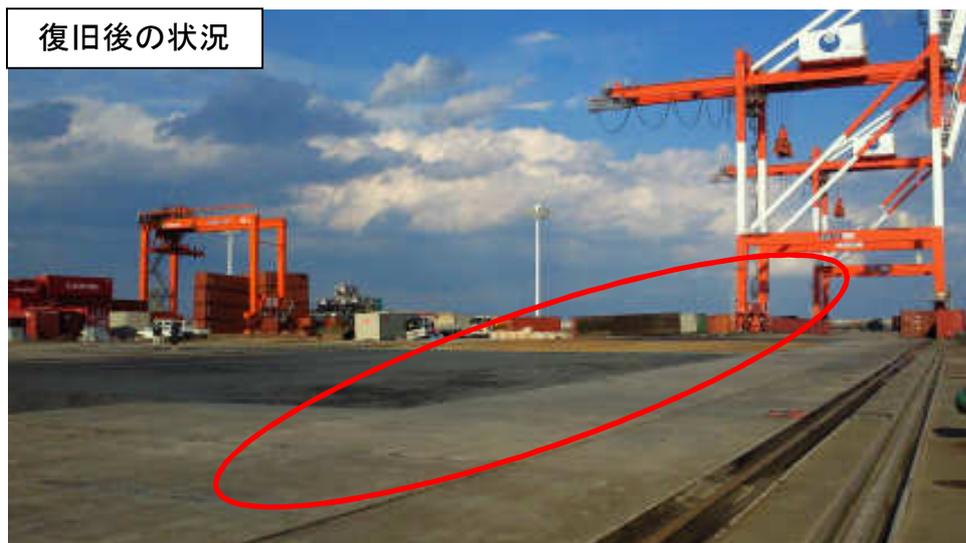
(3)茨城港 常陸那珂港区 北ふ頭地区 岸壁(-12m)

○背後ヤードの液状化による段差の解消

4月1日 AM10時 供用開始

●背後ヤードの段差解消

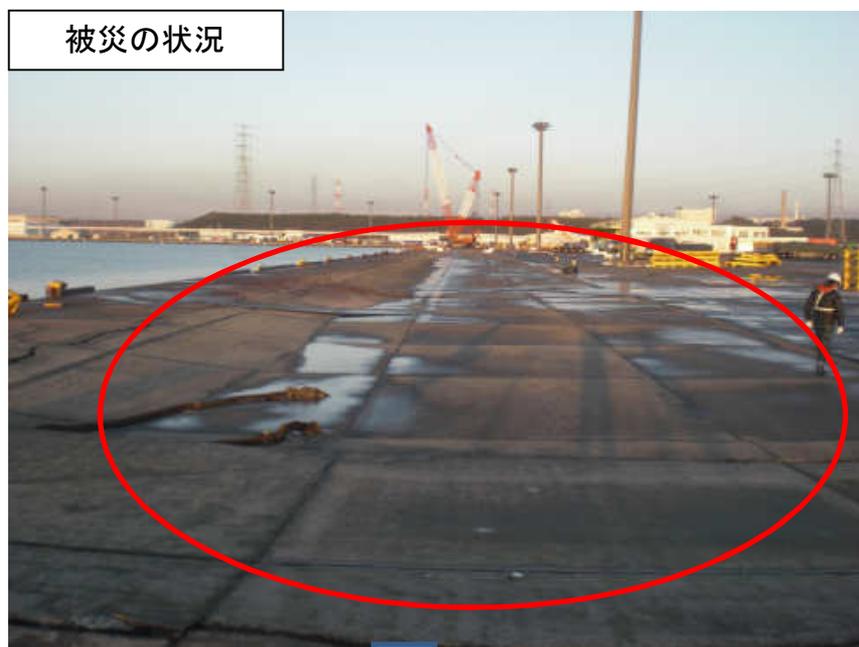
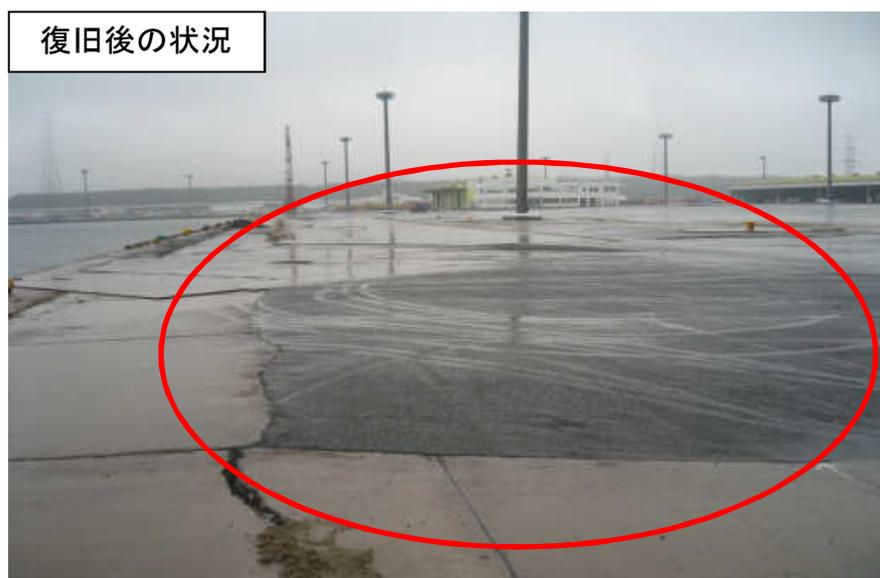
(3)茨城港 常陸那珂港区 北ふ頭地区 D～F岸壁(-7.5m)

○背後ヤードの液状化による陥没の解消

5月18日 AM8時 供用開始

●背後ヤードの陥没解消

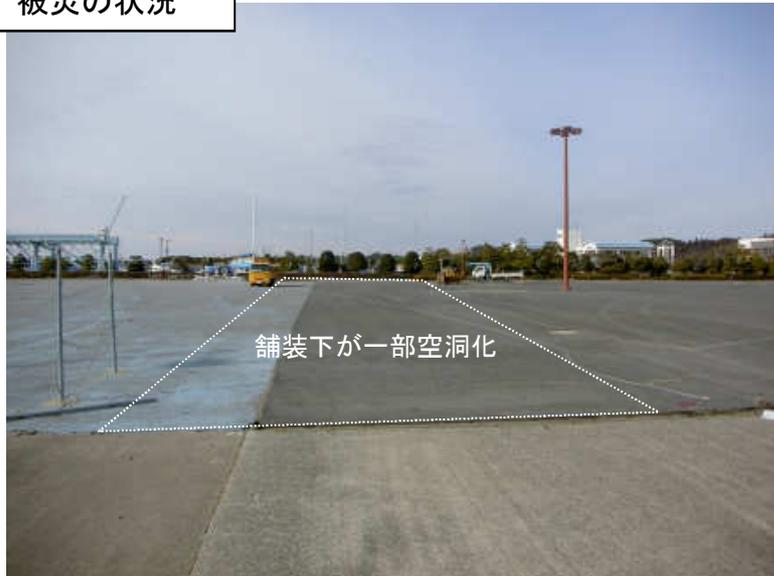
被災の状況

(1) 茨城港 大洗港区 第4ふ頭地区 岸壁(-8m)

○エプロン背後の空洞化の解消、通路の確保

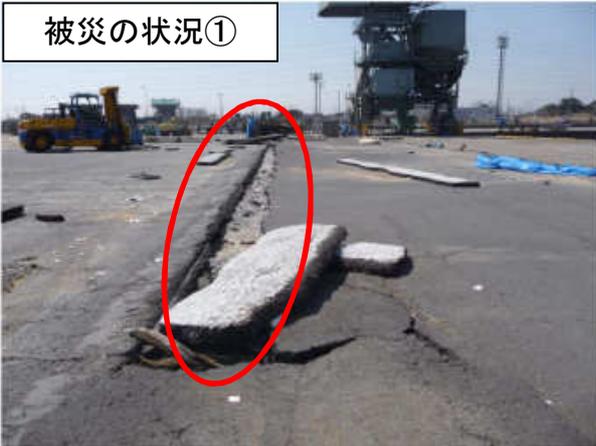
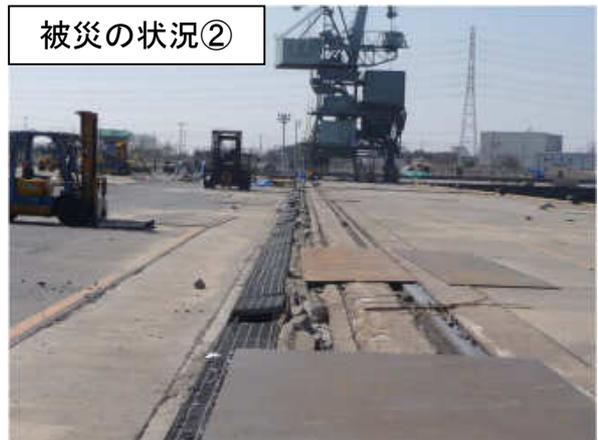
(1)鹿島港 南公共地区 G岸壁(-10m)

○エプロンと背後ヤードとの段差の解消

3月22日 AM10時  
供用開始(暫定吃水6m)

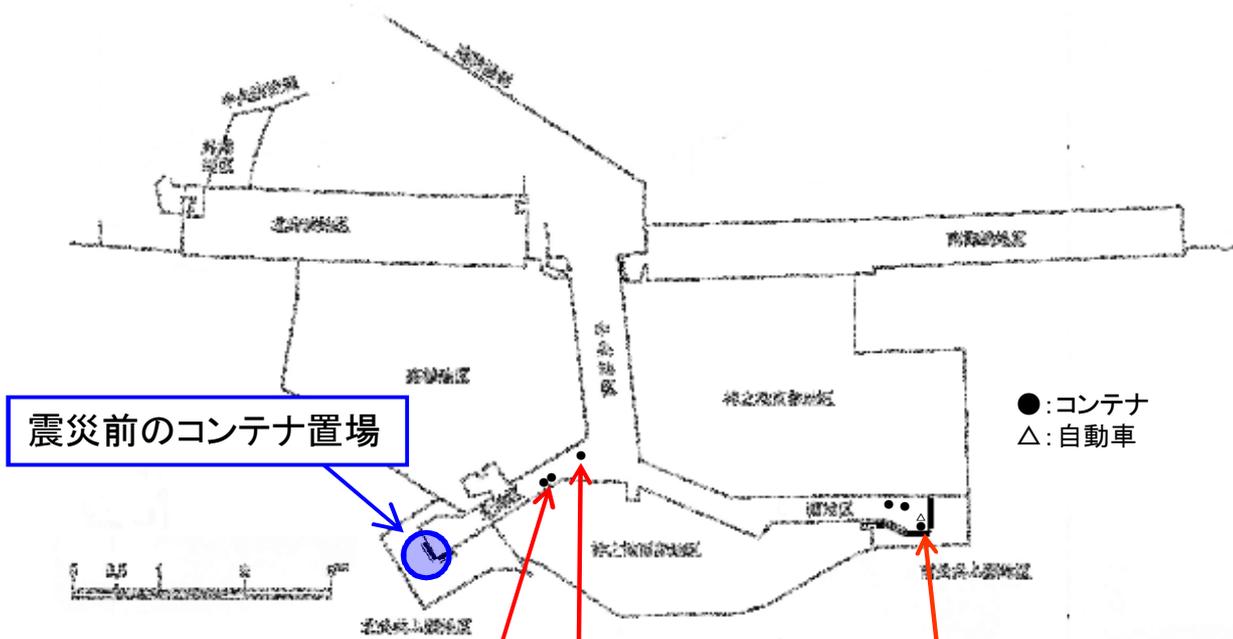
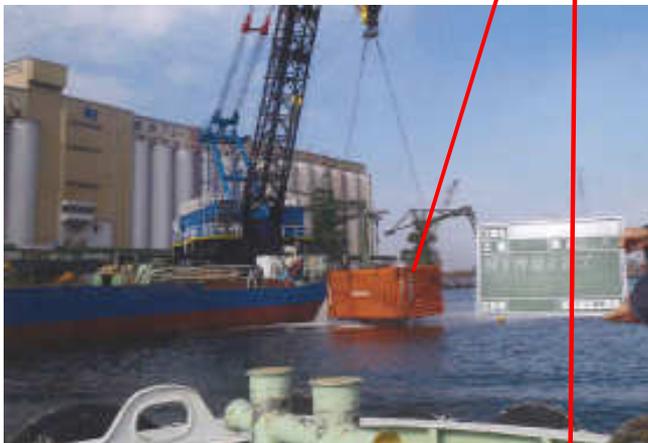
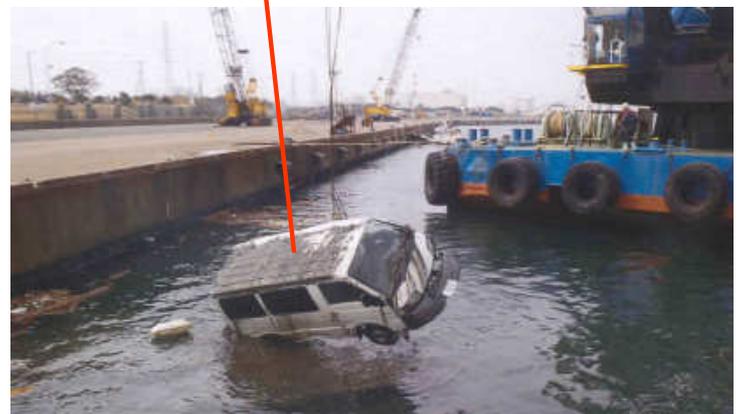
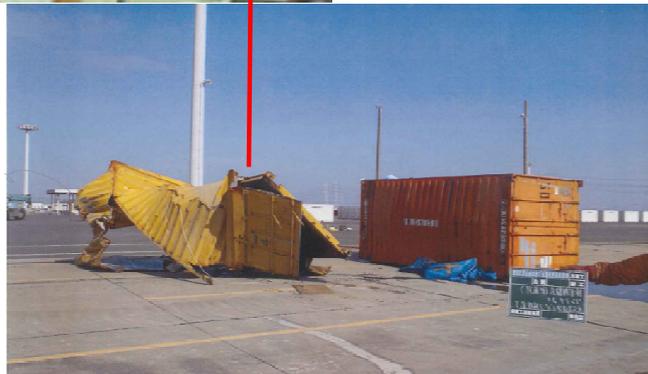
鹿島港内の航路における主な沈没物の位置図

(2) 鹿島港 中央航路及び南航路における沈没物(コンテナ・自動車)の引揚げ

△ 自動車

● コンテナ
