平成23年度出水期に向けた対応について ＜ハード対策＞

国土交通省 関東地方整備局

1. ハード対策の実施結果

出水期前対応状況【被災規模：大規模】

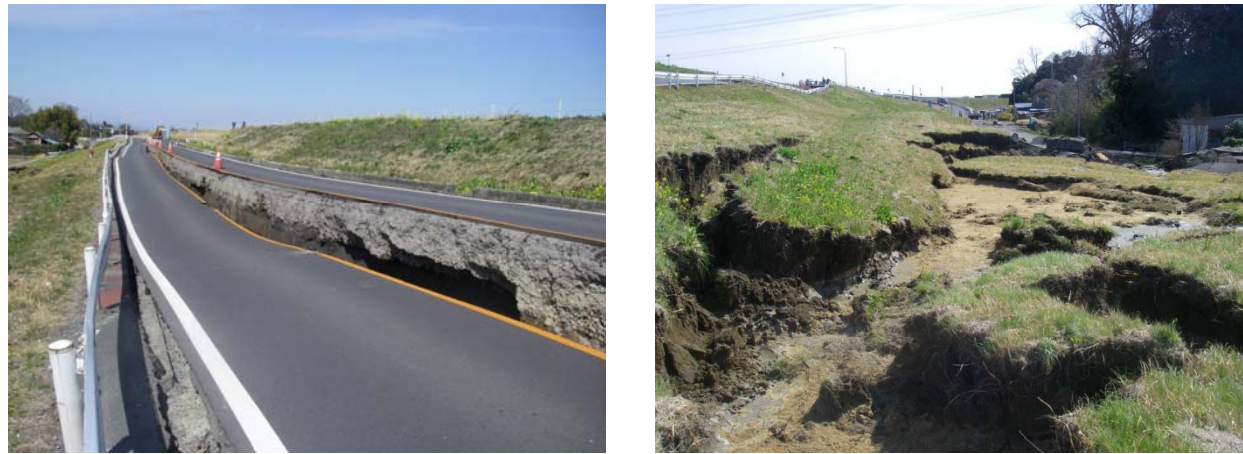
《被災状況》

利根川水系江戸川 右岸57.5k 上100m~上300m L=200m【埼玉県幸手市西関宿地先】

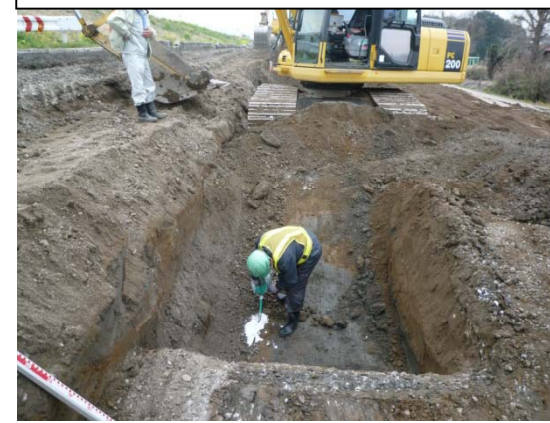
①クラック石灰水注入状況

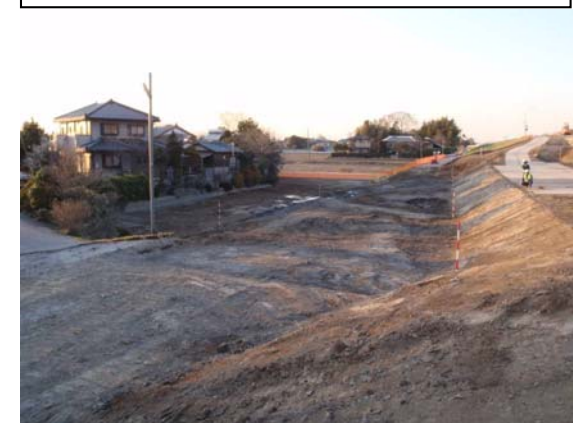
③掘削完了

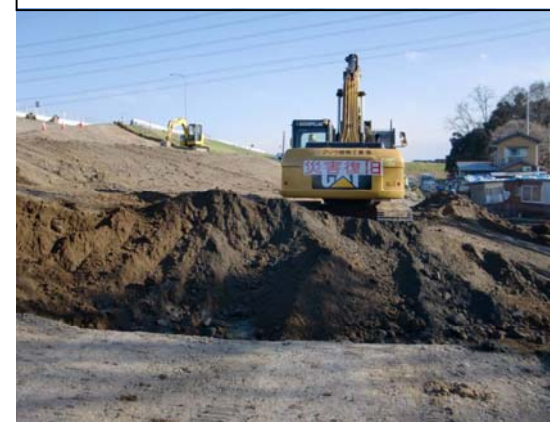
②掘削状況

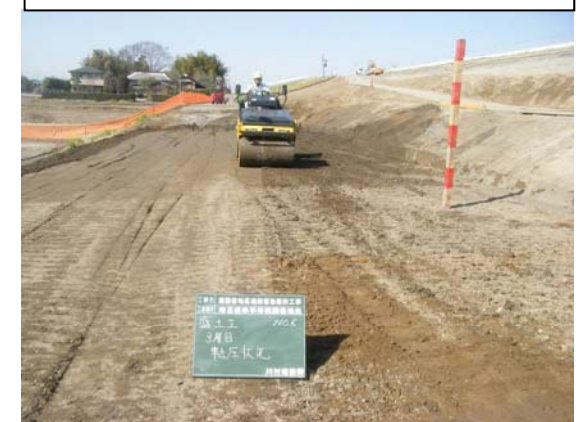
④転圧状況

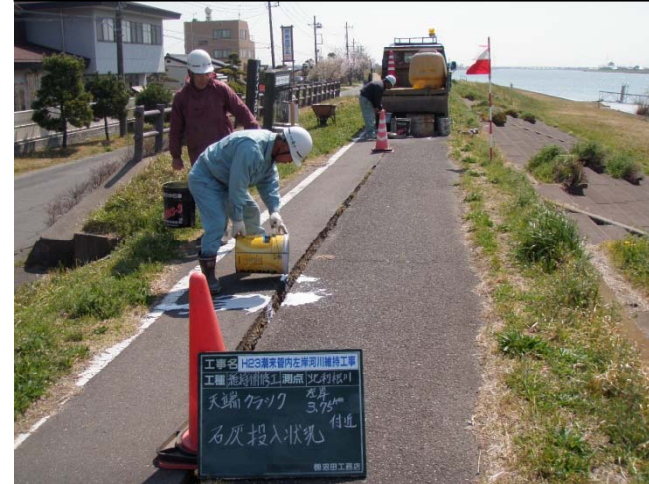
①クラック石灰水注入状況

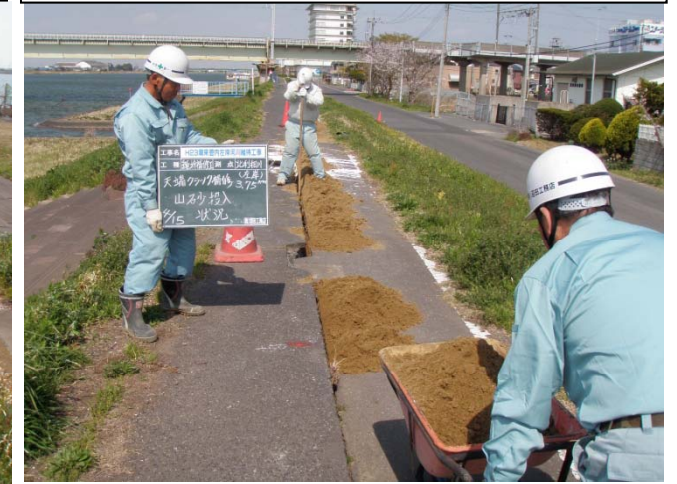
②砂充填状況

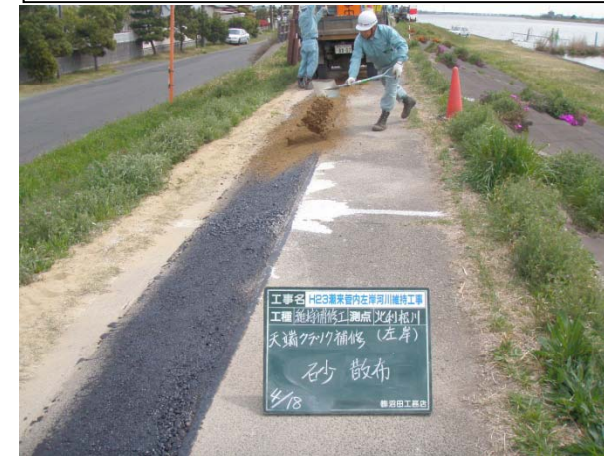
③舗装及び砂散布状況

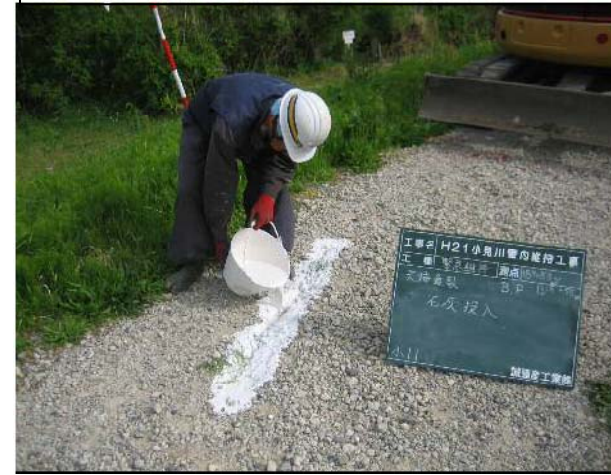
①クラック石灰水注入状況

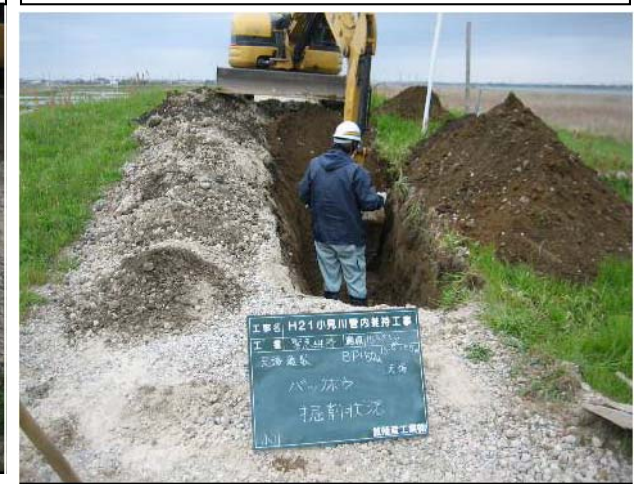
②掘削状況

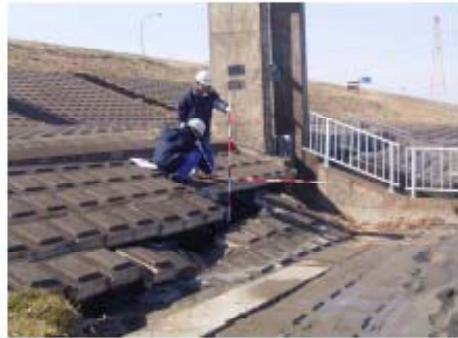
護岸陥没(神崎樋管)

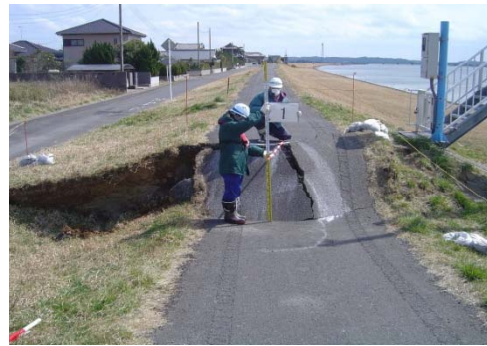
抜け上がり(息栖樋管)

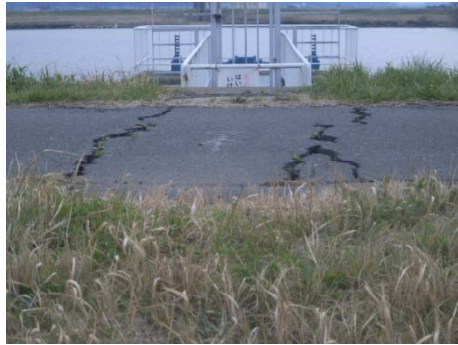
抜け上がり(飯島樋管)

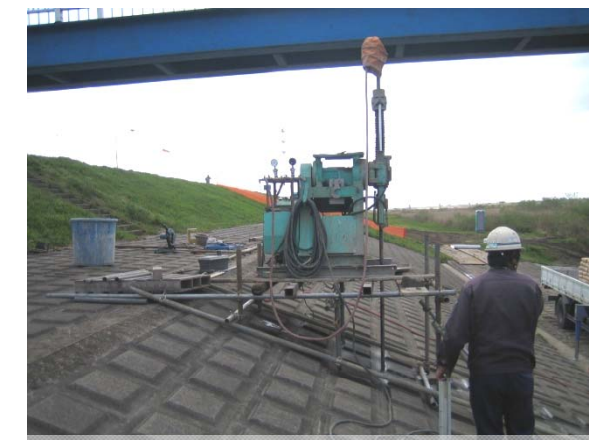
グラウト実施状況(神崎樋管)

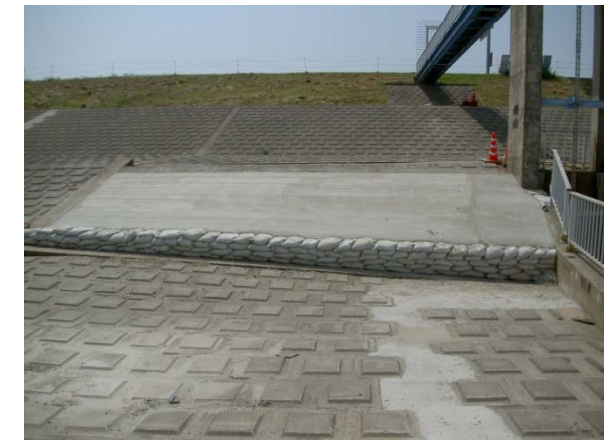
応急復旧状況(神崎樋管)

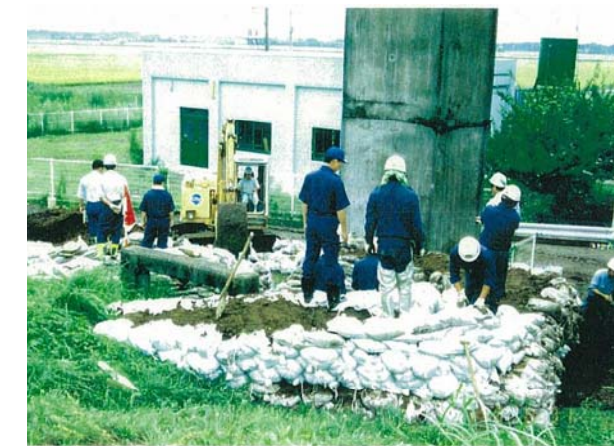
漏水対策のための水防実施事例
