| 事故概要 | 型枠支保工解体作業中、作業員が足場板を踏み外し、転落、負傷したもの。 | | | | | |

| 事故概要 | 作業足場設置用の仮足場の撤去時に作業員が転落、負傷したもの。 | | | | | | |

| 事故概要 | 架設作業終了後、桁上から作業員が転落し負傷したもの。 | | | | | | |

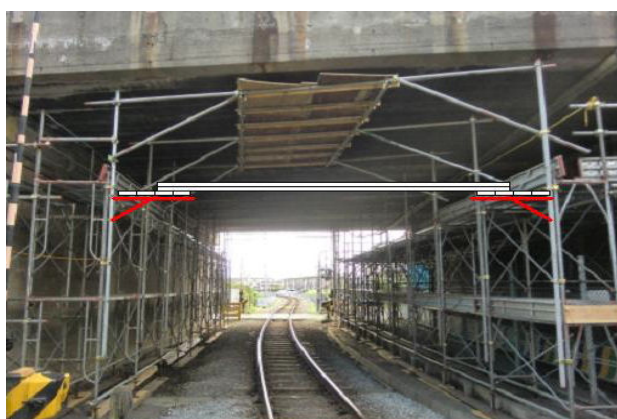
現場状況

・天井足場を設置するための仮足場の撤去作業を行っていた。

・仮足場に使用した2枚重ねの足場板（鋼製、L=4m、W=25cm、重量15kg）のうち、上段の足場板を隣接する枠組足場側へ撤去していた。

・上段の足場板が下段の足場板とずれた影響で、送出し側の足場板が落下。  
→引込み側の作業員がバランスを崩し墜落した。

・安全帯を使用していなかったため。

・安全帯使用の徹底  
・作業手順について作業員に周知・徹底する。  
など

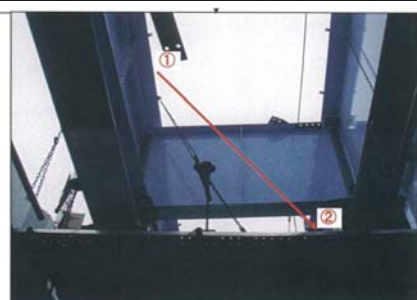
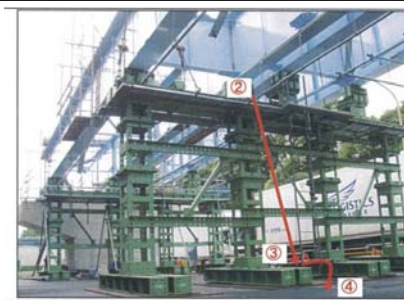
- ・桁上(高さ6.5m)から作業床(高さ4.7m)に転落(①→②)
- ・さらに作業床(高さ4.7m)からベント基礎梁、地上部に転落(②→③→④)

- ・安全帯を親綱にかけていなかったため。 など

- ・安全帯を使用するよう作業員に周知・徹底。 など
