イノシシ及びカラシナによる堤防弱体化の対策について

渡良瀬川河川事務所 管理課 小林 健

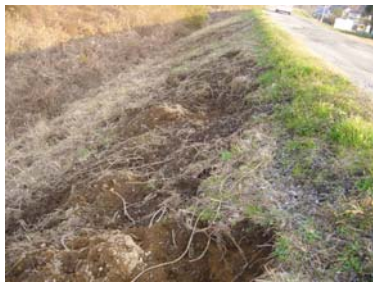
今日、全国的にイノシシの出現、被害が報じられているが、当事務所管内の被害としては支川である桐生川周辺やその付近の渡良瀬川に多く出現し、主に堤防表法面または裏法面が堀荒らされている状態である。被害状況は、イノシシが堤防や高水敷に生えているクズなど植物の根や、ミミズなどを食べるため、イノシシの牙で高水敷や堤防法面、小段を堀荒らされる被害が平成22年度は108回（桐生川84回、渡良瀬川24回）生じている。特に川表法面を堀荒らされることにより、洪水等に対して堤防が弱体化している状況である。また本対策実施箇所付近で堤防が決壊した場合は被害額は約200億円となる。

【堤防被害・深さ最大40cm】

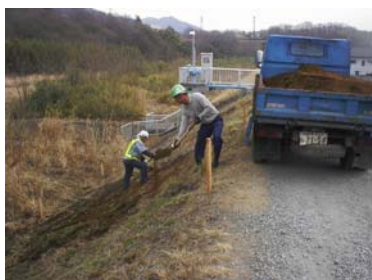
河川巡視などにより、イノシシにより被害を受けた箇所が確認された場合、その都度、土砂で埋め戻しを行っていたが、エサを求めて場所を選ばず掘荒らす状況が続いている。イノシシが敬遠するという青色のCDをつり下げてみたが、最初は効果がありイノシシが近寄らないが、すぐになれてしまいまた掘荒らされるという結果で、抜本的対応が見出せない状況である。

【埋め戻しによる対策】

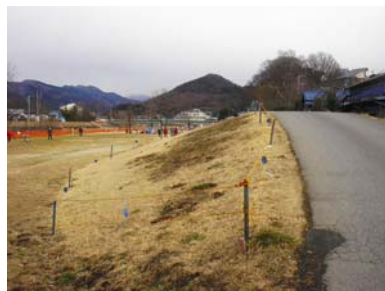
【CDによる対策】

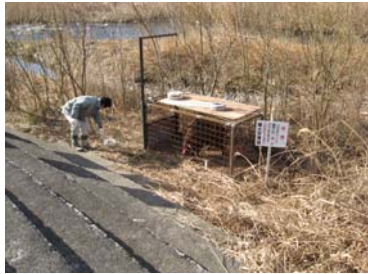
【イノシシ捕獲状況】

イノシシによる被害の対策については、法面補修の他に自治体・住民と連携して捕獲のための罠を設置を実施している。対策により、活動範囲が変化していることが考えられ、今後も継続して効果的な対策を検討していくことが必要である。

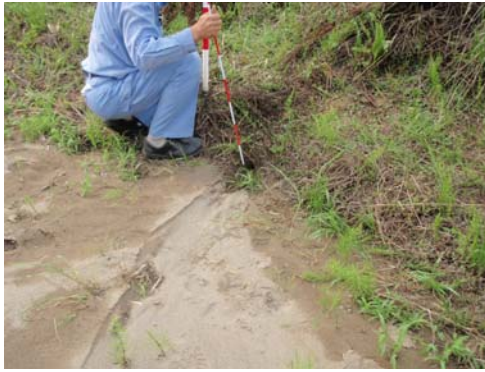
カラシナはアブラナ科アブラナ属の越年草であり、高さは1～1.5mで春に開花し、アブラナに似た黄色い花を咲かせる。秋から冬にかけて根が大根状に肥大化（最大で15cm程度までになる）し、春に開花に向けて根が縮小し、初夏に結実し、枯死する。問題なのは根の縮小に伴い堤防に空隙が生じること及び、枯死し腐食することにより有機物化し、堤防がフカフカの状況になり脆弱化する。その堤防には多くのミミズなどが繁殖しそれをエサとするモグラが寄ってきてトンネルをつくりそのトンネルが水みちとなり堤防の浸食がおこっているところもある。

【モグラ穴による土砂流出】

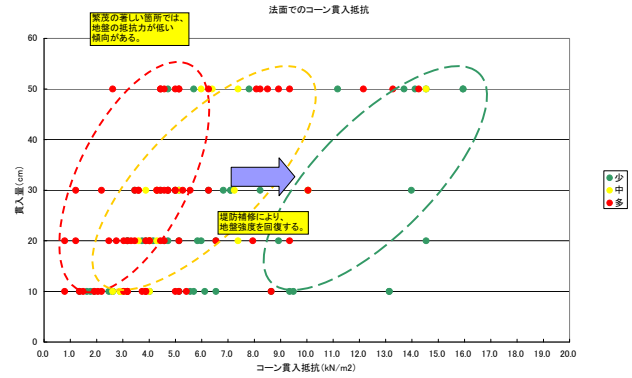
またカラシナの繁茂により、堤防の表土は日光が届かず湿った状態になっている上、枯れたカラシナが有機物として表土の上に堆積し、表土が非常にやわらかくなっている。堤防表土で、コーン試験を表面から10cm、20cm、30cm、50cm（渡良瀬川左岸13.5k～19.5kの川表堤防法面中間部）の位置で行った結果、カラシナが密集しているところはコーン値が約5程度で、このままでは洪水時に浸食される恐れの外、堤防除草機械も使用出来ないような事態となっていることが判明した。このためカラシナが密集しているところを対象に、カラシナを除去して堤防法面補強をすることとした。なお、本補強箇所付近で堤防が決壊した場合は被害額は約978億円となる。

【コーン指数とカラシナ繁茂状況】
