箇所名	船橋市-3	都道府県	千葉県	市区町村	船橋市	地区	西浦1丁目, 南海神	1/6
発生面積	なし	地形分類	低い埋土地(干潟・遠浅の海底を埋立)	液状化発生履歴	液状化発生の履歴なし			
土地改変履歴	1946年から1960年代にかけて埋土。							
被害概要	液状化の発生は確認されず							
噴砂の状況	なし	地盤の変形量(沈下、傾斜)	なし	被害の程度	なし			
出典・調査	東北地方太平洋沖地震による関東地方の地盤液状化現象の実態解明委員会

箇所名	船橋市-4	都道府県	千葉県	市区町村	船橋市	地区	栄町1丁目, 日の出1丁目, 南本町, 湊町, 海神町2, 3丁目	1/6
発生面積	大	地形分類	低い埋土地(旧海浜部、干潟・遠浅の海底を埋立)	液状化発生履歴	液状化発生の履歴なし			
土地改変履歴	1946年から1960年代にかけて埋土。							
被害概要	埋立前は干潟、海面だった栄町13丁目、日の出1~3丁目、南本町の南部、湊町3丁目で液状化が発生。以前から陸地だった箇所の被害はほとんどなし。							
噴砂の状況	大規模に発生	地盤の変形量(沈下、傾斜)	大				被害の程度	大
出典・調査	東北地方太平洋沖地震による関東地方の地盤液状化現象の実態解明委員会、千葉県環境研究センター

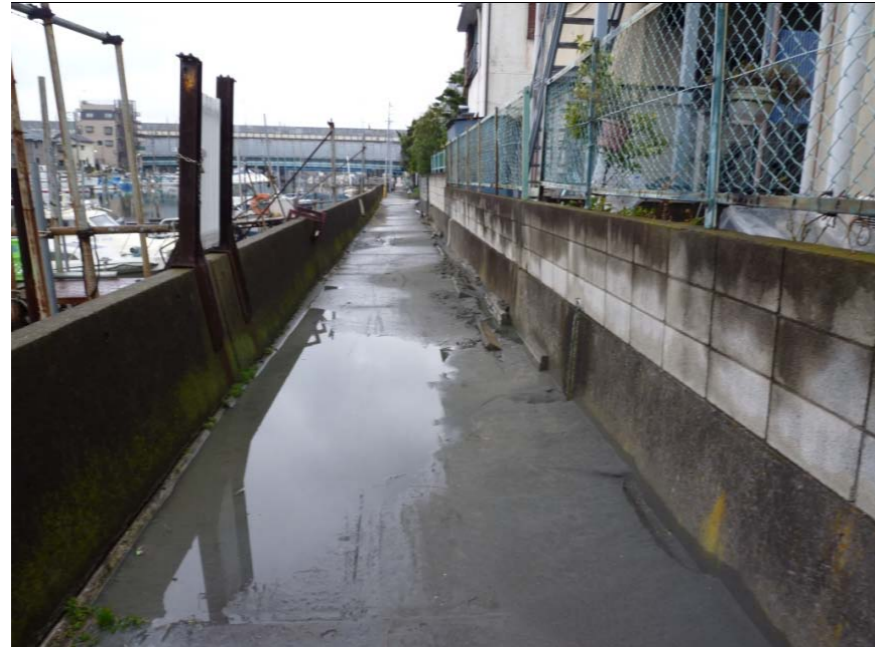
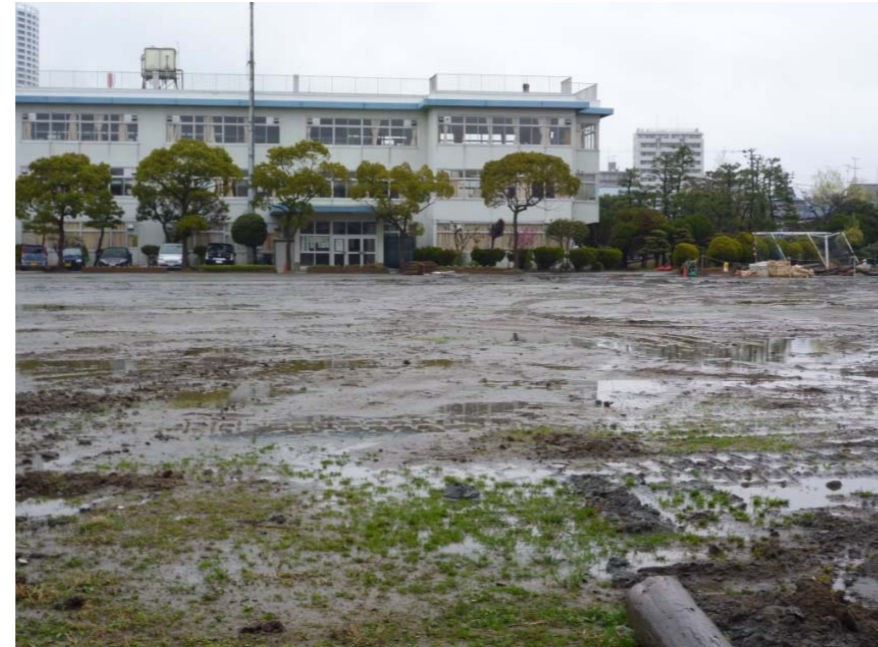
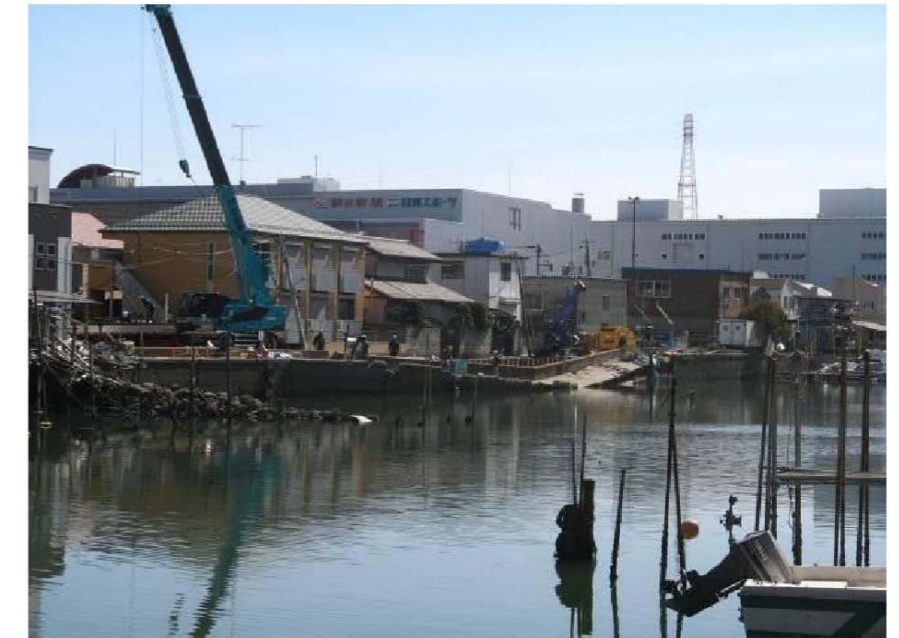
(東北地方太平洋沖地震による東京湾岸埋立地での液状化ー流動化被害)

箇所名	船橋市-4	都道府県	千葉県	市区町村	船橋市	地区	栄町1丁目, 日の出1丁目, 南本町, 湊町, 海神町2, 3丁目	6/6	
発生面積	大	地形分類	低い埋土地(旧海浜部、干潟・遠浅の海底を埋立)	液状化発生履歴	液状化発生の履歴なし				
土地改変履歴	1946年から1960年代にかけて埋土。								
被害概要	埋立前は干潟、海面だった栄町13丁目、日の出1~3丁目、南本町の南部、湊町3丁目で液状化が発生。以前から陸地だった箇所の被害はほとんどなし。								
噴砂の状況	大規模に発生	地盤の変形量(沈下、傾斜)	大					被害の程度	大
出典・調査	東北地方太平洋沖地震による関東地方の地盤液状化現象の実態解明委員会, 千葉県環境研究センター

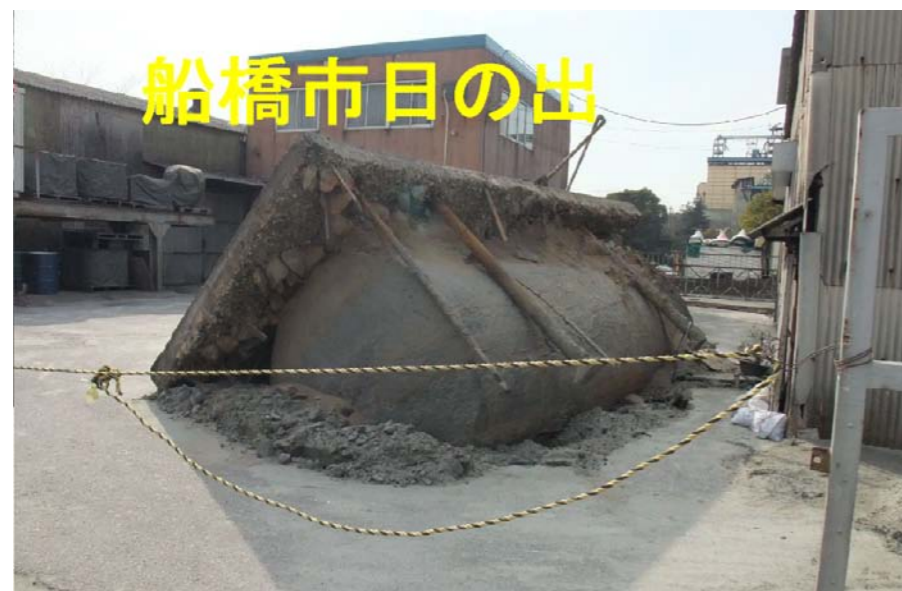
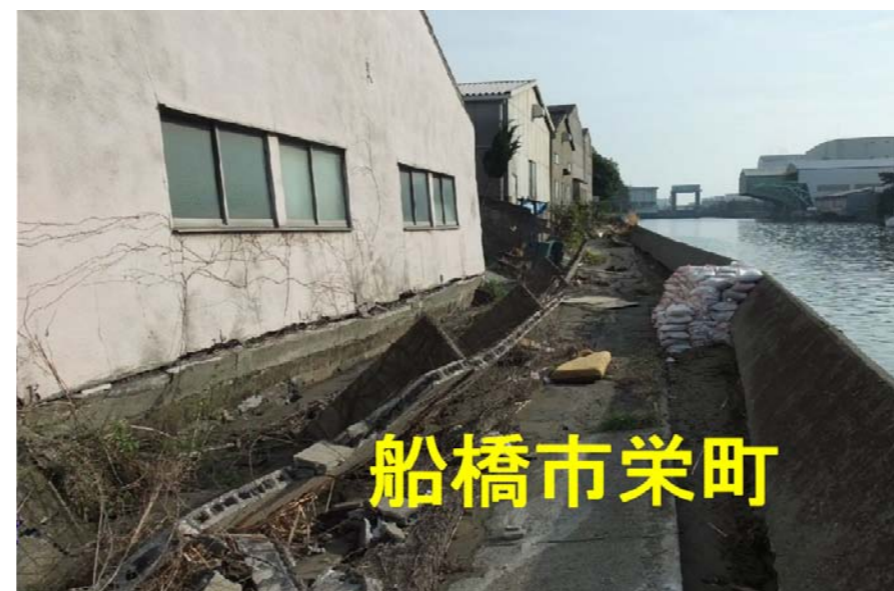
日の出2丁目：西側護岸の一部が崩れた。
