箇所名	熊谷市-1	都道府県	埼玉県	市区町村	熊谷市	地区	西条, 日向, 上中条	1/6
発生面積	小	地形分類	氾濫平野	液状化発生履歴	1923関東大地震の際に付近で液状化発生の履歴あり			
土地改変履歴	氾濫平野上の荒地・畑地を造成							
被害概要	噴砂、地表面の亀裂							
噴砂の状況	中	地盤の変形量(沈下、傾斜)	小	被害の程度	小			
出典・調査	熊谷市ヒアリング

箇所名	宮代町-1	都道府県	埼玉県	市区町村	宮代町	地区	西原(百間小学校)	1/6
発生面積	小	地形分類	氾濫平野	液状化発生履歴	1~2km離れた地点で1923大正関東地震、1931西埼玉地震における発生履歴あり			
土地改変履歴	昭和40年以降に北側の水田に盛土して校庭を造成							
被害概要	百間小学校校庭に噴砂がみられた。							
噴砂の状況	校庭の20m×70mの範囲に噴砂	地盤の変形量(沈下、傾斜)	小	被害の程度	小			
出典・調査	宮代町ヒアリング

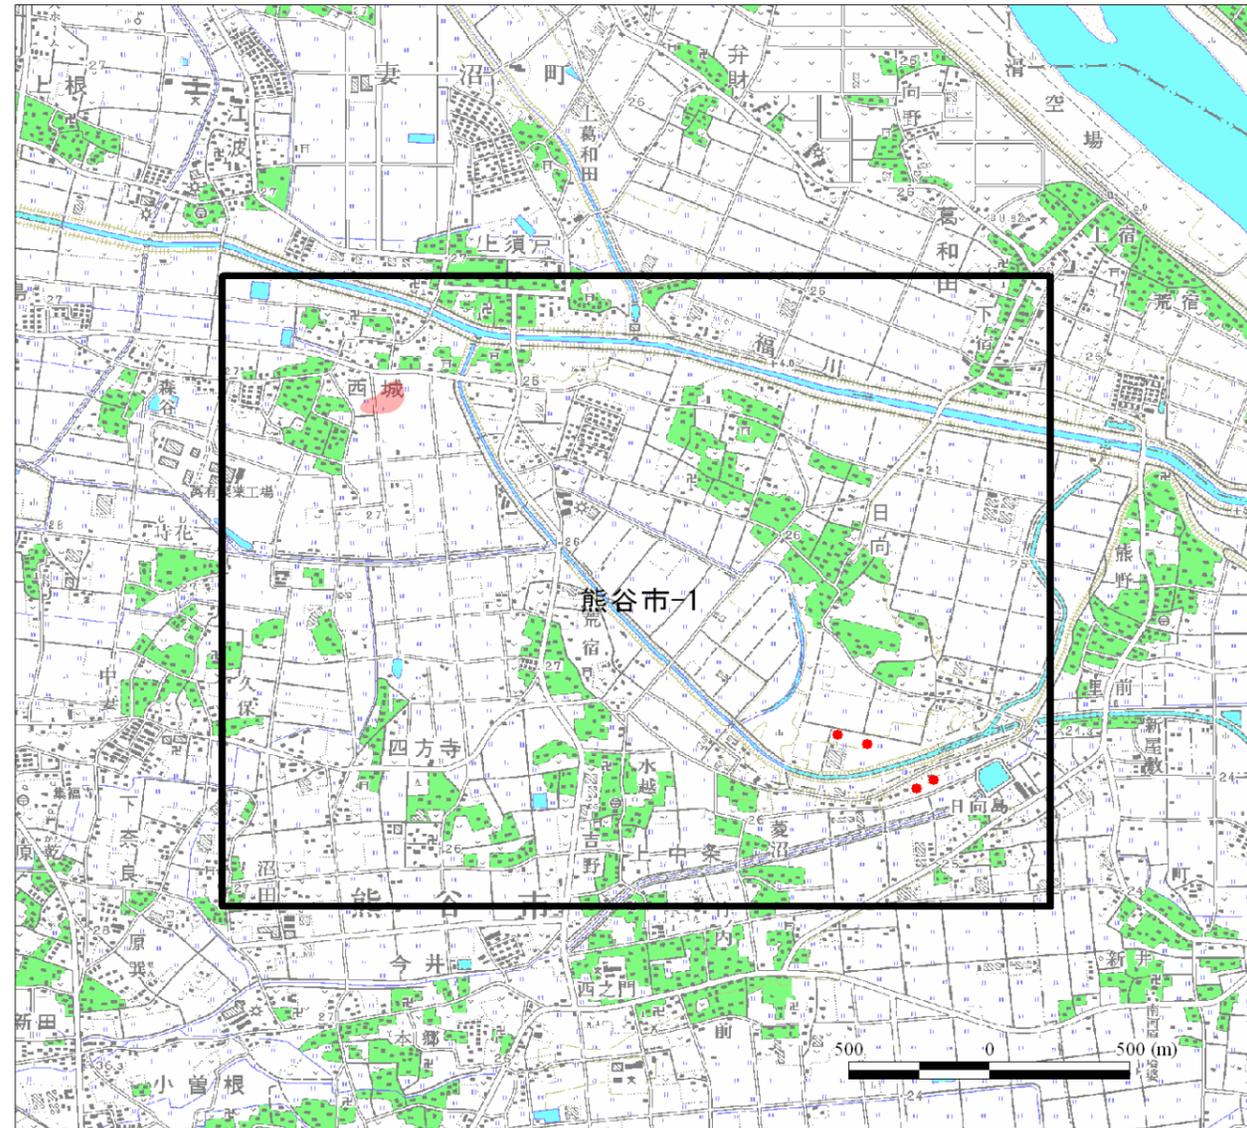
平面図 (赤色は液状化、青色は非液状化を示す。面的着色は、専門家が現地調査結果に地形・地質情報等を加味して、その範囲を推定したものであり、その境界位置は厳密なものではない)

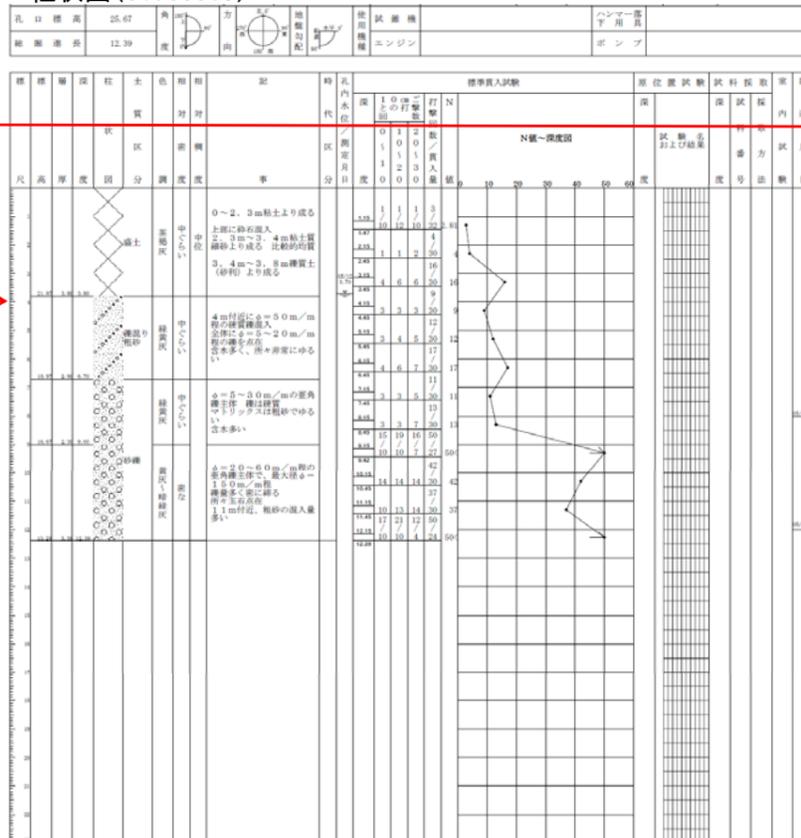
柱状図(01700013)

箇所名	熊谷市-1	都道府県	埼玉県	市区町村	熊谷市	地区	西条, 日向, 上中条	4/6
地下水位	GL-2.6~3.7m	液状化対象層(層厚、深度)	Bs,As,Asc GL-0~9.0m(層厚8.6~9.0m)					
湿潤密度 ρ_t		平均粒径D50		細粒分含有率FC		塑性指数Ip		
平均N値	1~17	液状化強度RL20		S波速度Vs		相対密度Dr		
液状化抵抗率F		適用基準		液状化指数PL

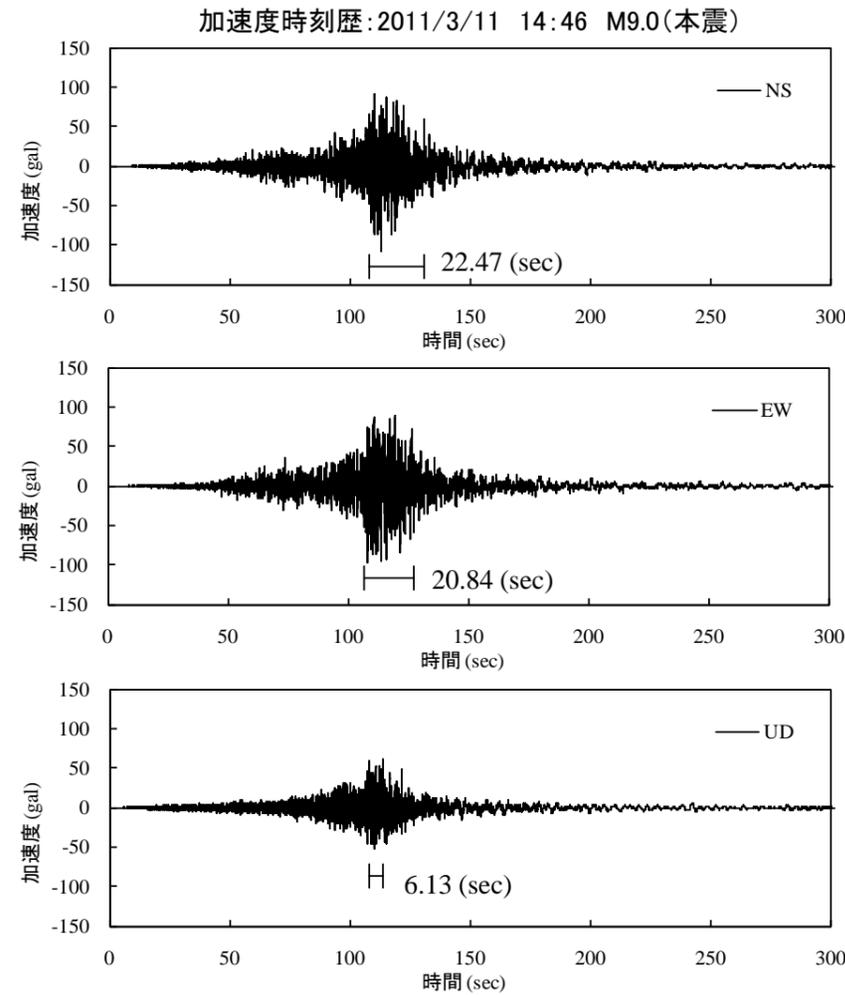
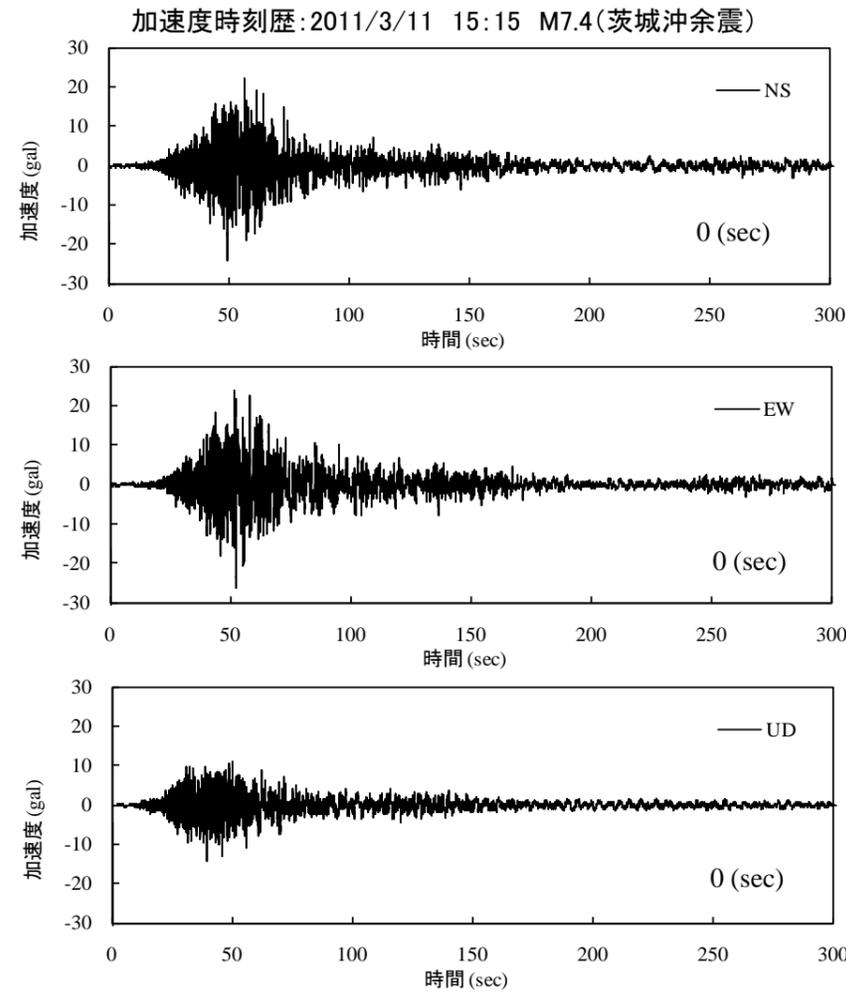
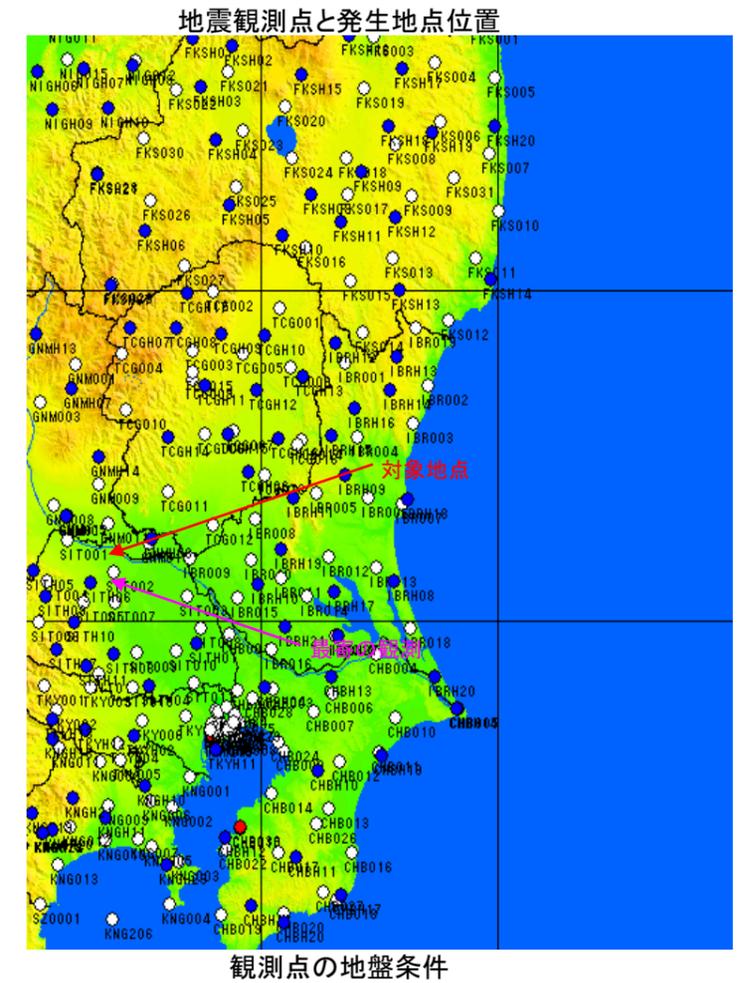
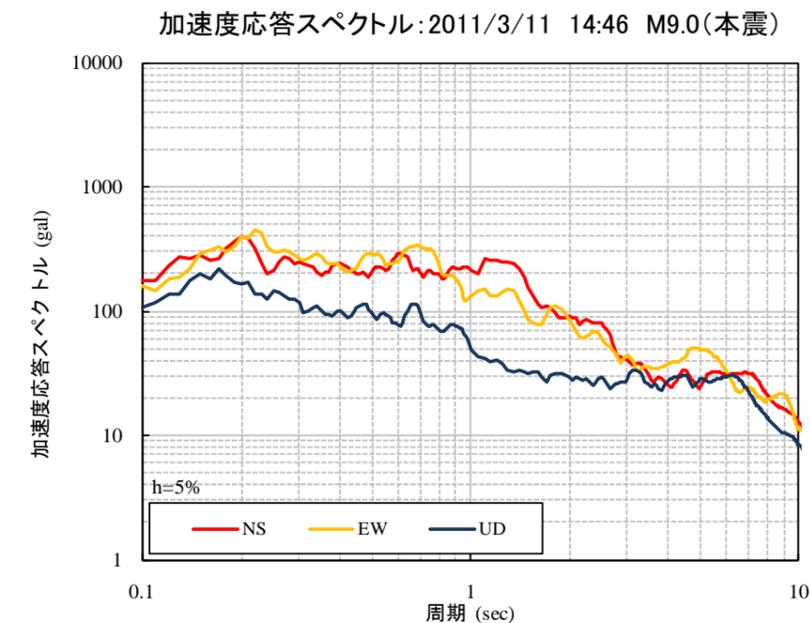
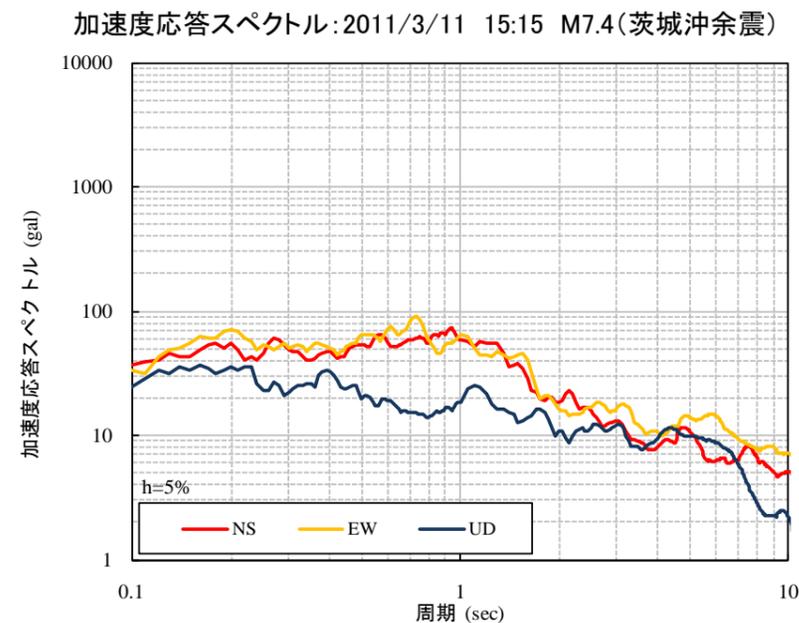
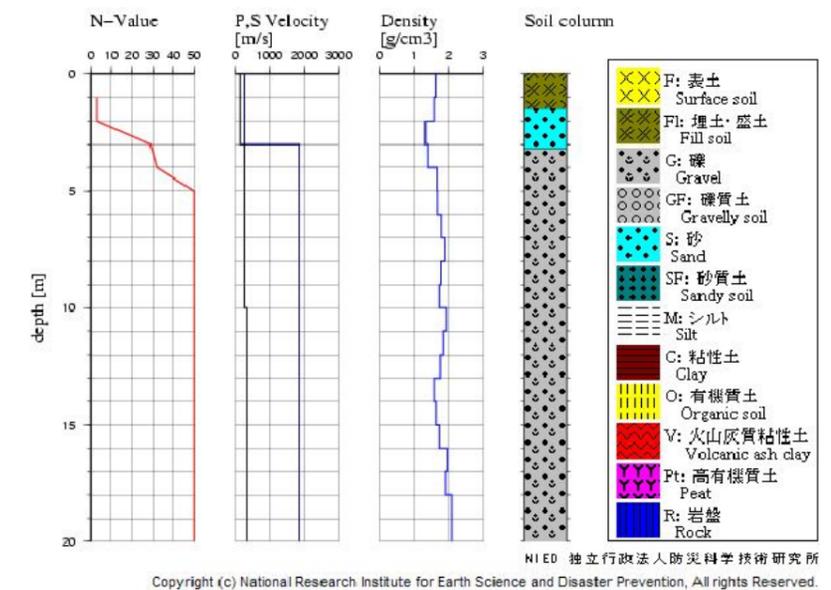
箇所名	熊谷市-1	都道府県	埼玉県	市区町村	熊谷市	地区	西条, 日向, 上中条	5/6			
対象地震	2011/3/11 14:46 M9.0(本震)	観測点	K-NET熊谷(SIT002)	対象地点との距離(km)	5.2	最大加速度(gal)	125.2	最大速度(kine)	21.7	継続時間(50gal以上)(s)	22.47
	2011/3/11 15:15 M7.4(茨城沖余震)						27.1		6.4		0.00
注)最大加速度、最大速度の値は3成分合成値				気象庁震度(本震)	5弱	出典	防災科学技術研究所HP

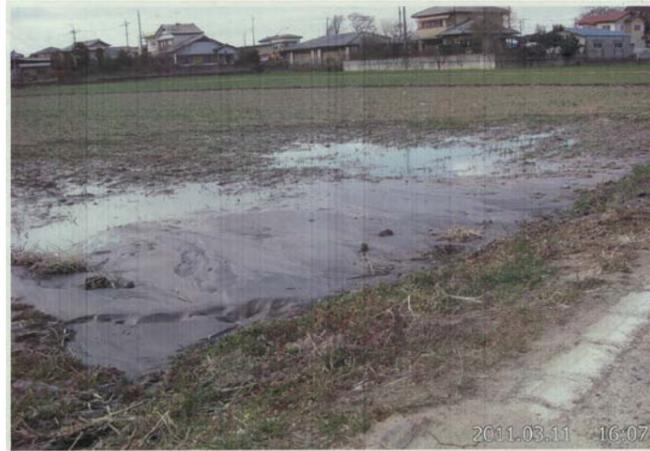
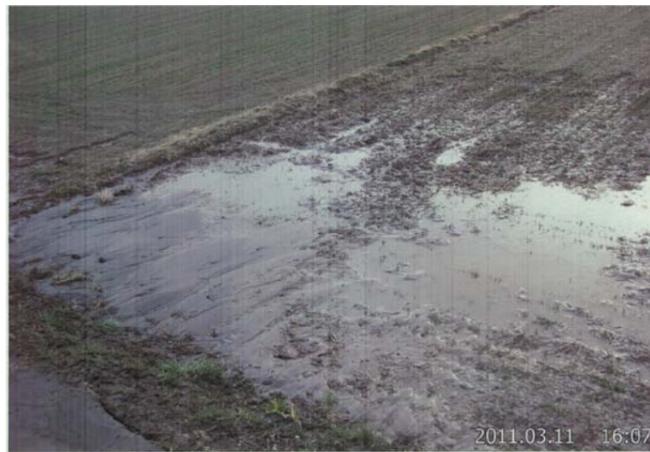
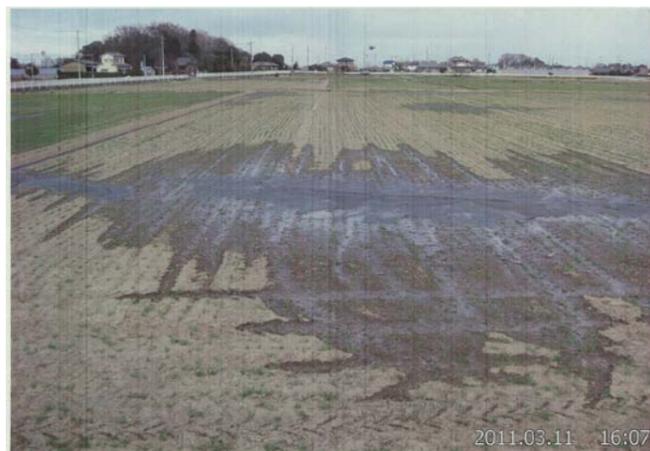
熊谷市ヒアリング 西城付近

箇所名	熊谷市-1	都道府県	埼玉県	市区町村	熊谷市	地区	西条, 日向, 上中条	6/6
発生面積	小	地形分類	氾濫平野	液状化発生履歴	1923関東大地震の際に付近で液状化発生の履歴あり			
土地改変履歴	氾濫平野上の荒地・畑地を造成							
被害概要	噴砂、地表面の亀裂							
噴砂の状況	中	地盤の変形量(沈下、傾斜)	小	被害の程度	小			
出典・調査	熊谷市ヒアリング

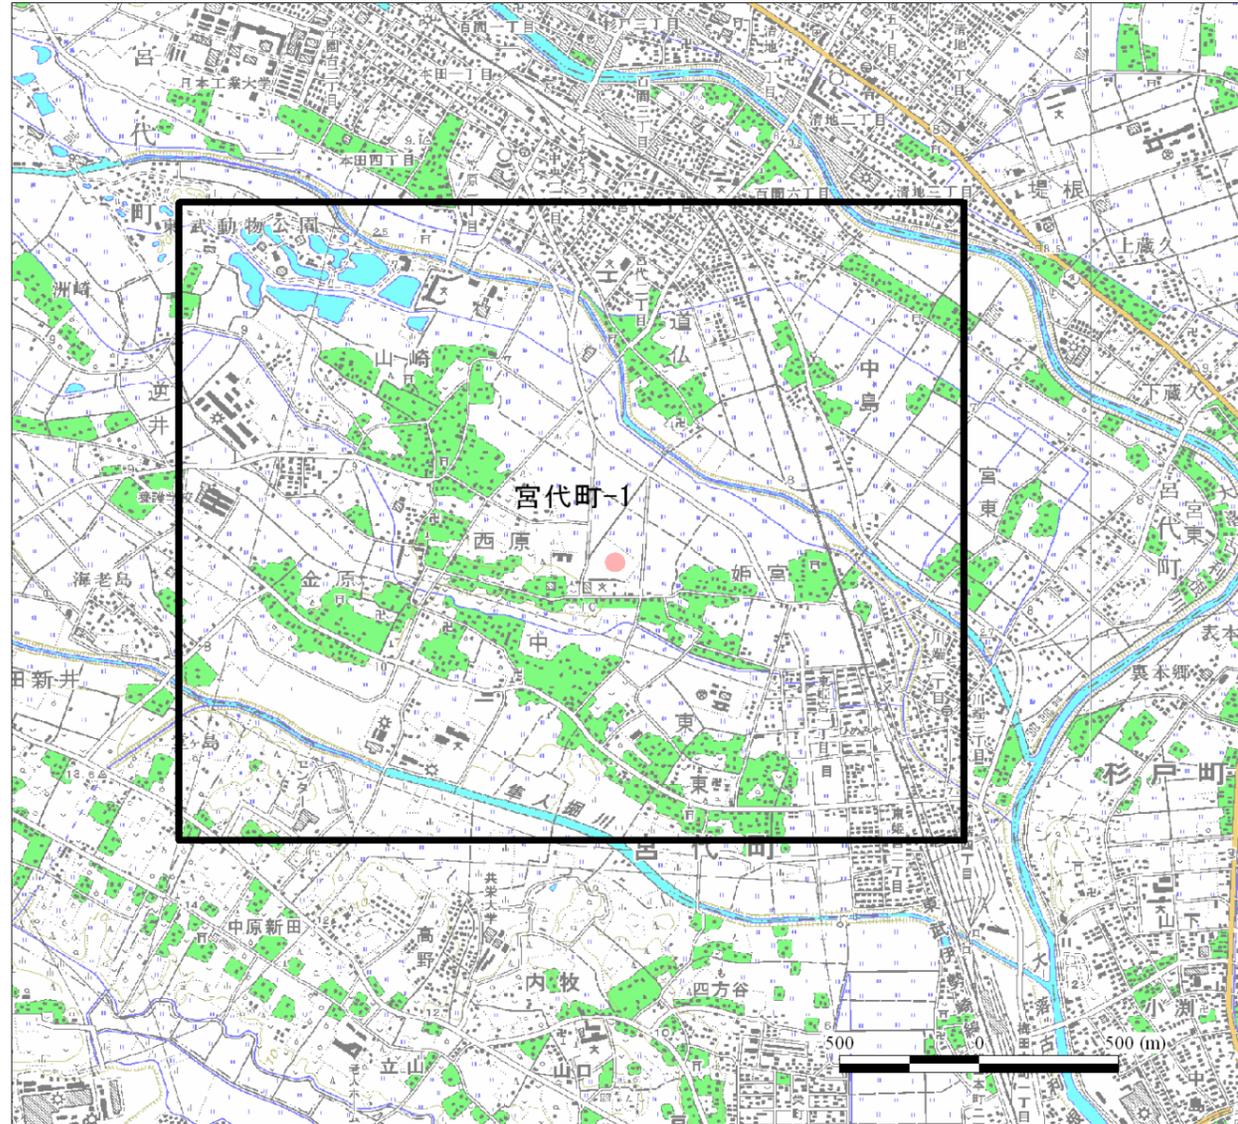
平面図 (赤色は液状化、青色は非液状化を示す。面的着色は、専門家が現地調査結果に地形・地質情報等を加味して、その範囲を推定したものであり、その境界位置は厳密なものではない)

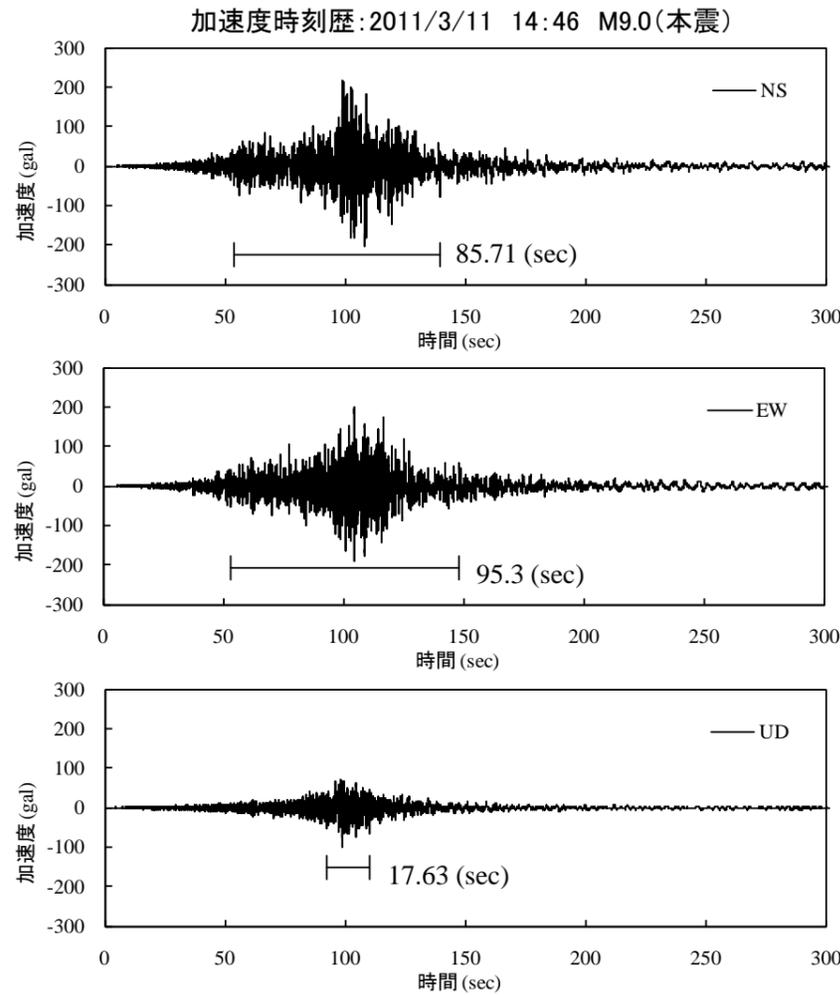
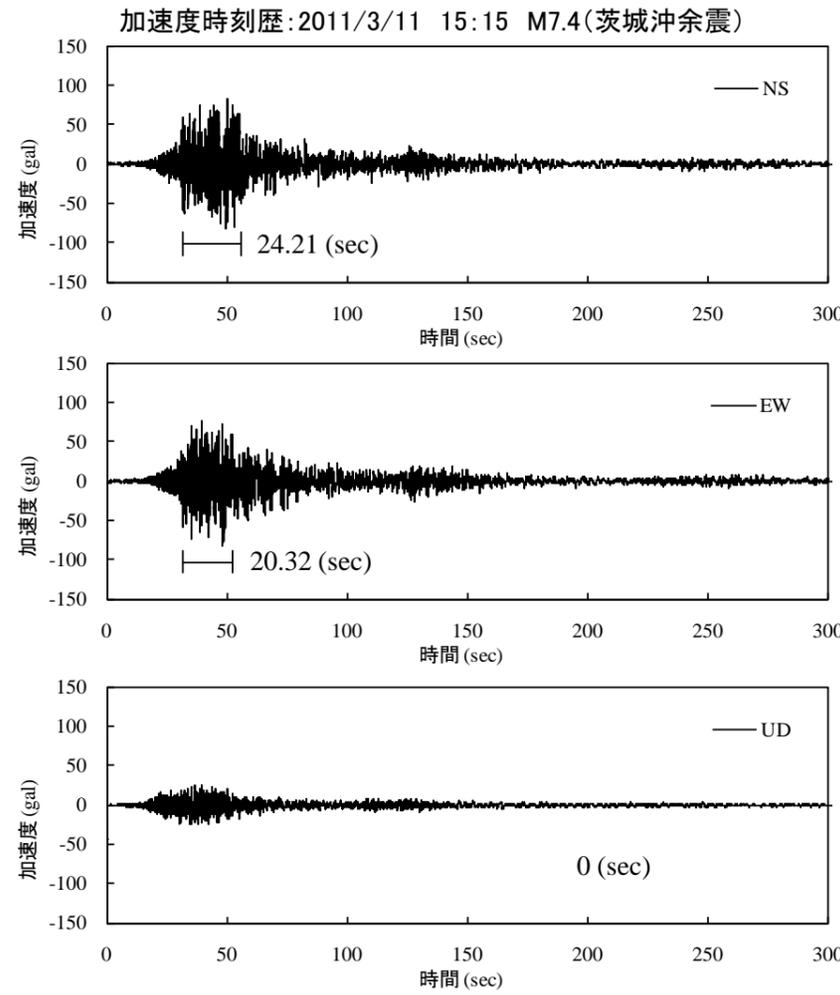
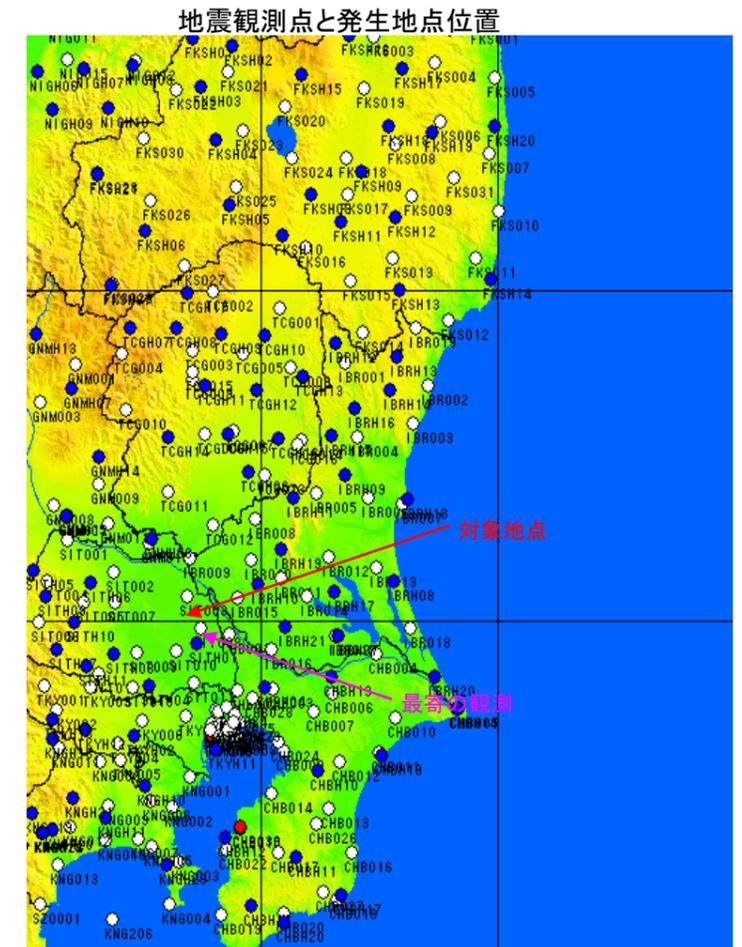
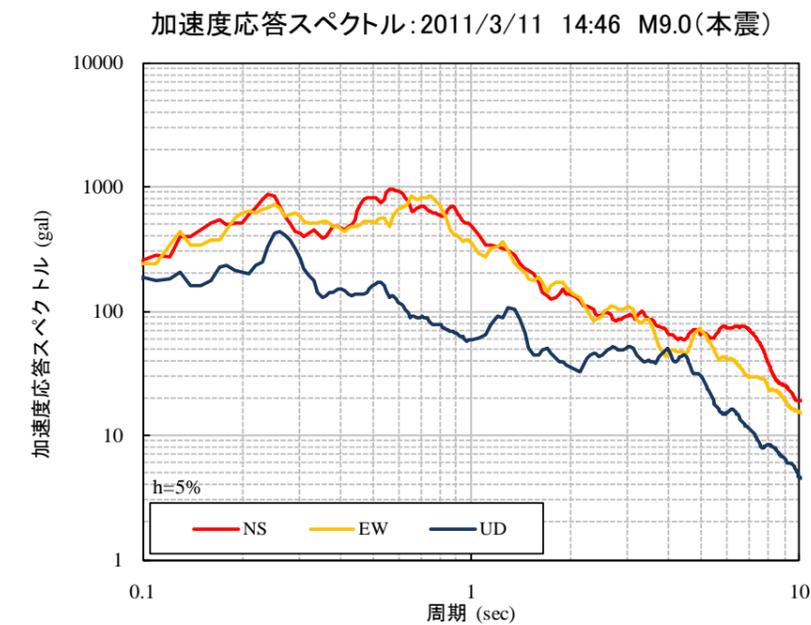
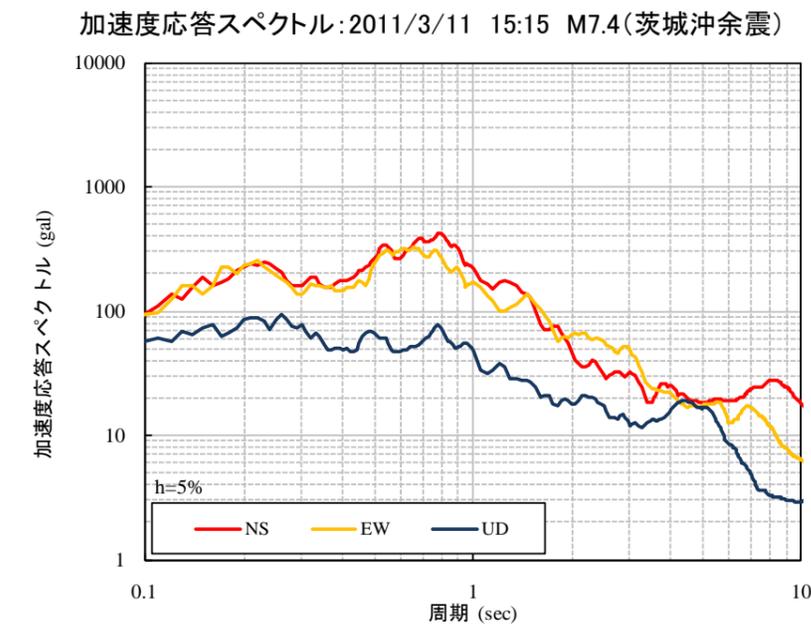
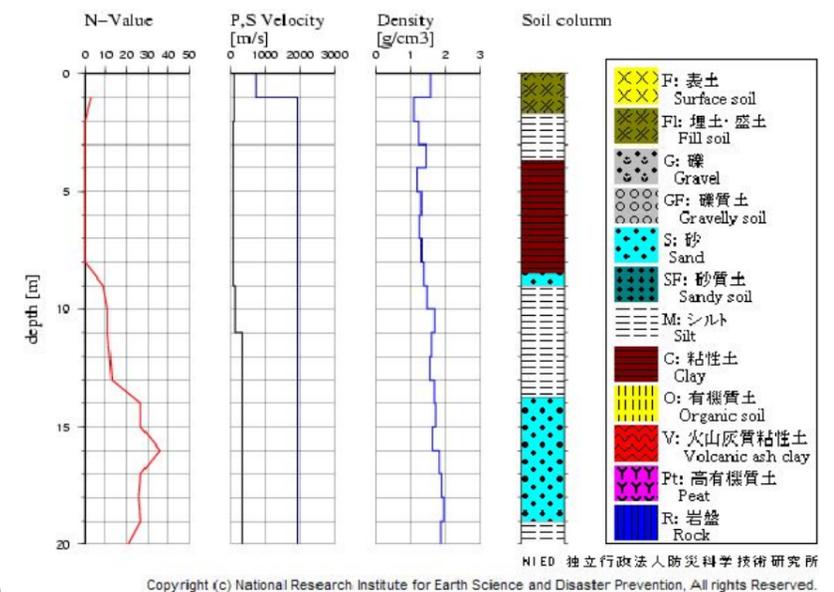
箇所名	宮代町-1	都道府県	埼玉県	市区町村	宮代町	地区	西原(百間小学校)	5/6			
対象地震	2011/3/11 14:46 M9.0(本震)	観測点	K-NET春日部(SIT008)	対象地点との距離(km)	4.8	最大加速度(gal)	245.2	最大速度(kine)	34.2	継続時間(50gal以上)(s)	95.30
	90.2						18.6		24.21		
注)最大加速度、最大速度の値は3成分合成値				気象庁震度(本震)	6弱	出典	防災科学技術研究所HP
