箇所名	利根町-2, 栄町-3, 印西市-3	都道府県	茨城県、千葉県	市区町村	利根町、栄町、印西市	地区	利根町布川, 三番割, 切戸, 栄町布太, 西, 三和, 印西市木下, 平岡	1/6
発生面積	中	地形分類	旧河道、落堀、氾濫平野、埋土地	液状化発生履歴	なし			
土地改変履歴	明治14年測量の迅速図では左岸側の利根浄化センターの左右の落堀が残っているが、昭和3年測量の地形図では水田化されている。							
被害概要	堤防周辺、水田、道路、住宅周辺に噴砂、亀裂、段差が発生							
噴砂の状況	広範囲(利根町側の旧河道部、河川敷)	地盤の変形量(沈下、傾斜)	地下貯槽の30~40cm程度の浮上			被害の程度	中	
出典・調査	東北地方太平洋沖地震による関東地方の地盤液状化現象の実態解明委員会、利根川下流河川事務所

箇所名	龍ヶ崎市-1, 取手市-2	都道府県	茨城県	市区町村	龍ヶ崎市、取手市	地区	龍ヶ崎市川原代町, 駒柴町, 佐貫町, 南中島町, 庄兵衛新田町, 若柴町, 取手市宮和田	1/6
発生面積	大	地形分類	氾濫平野	液状化発生履歴	液状化発生の履歴なし			
土地改変履歴	旧氾濫平野上の水田、沼田を造成。							
被害概要	駒芝町では農地の噴砂。川原代町では集合住宅周辺の沈下、付帯施設の傾斜と沈下。							
噴砂の状況	中	地盤の変形量(沈下、傾斜)	中				被害の程度	中
出典・調査	災害調査報告(日本大学理工学部建築学科)2011/3/30、東北地方太平洋沖地震による関東地方の地盤液状化現象の実態解明委員会

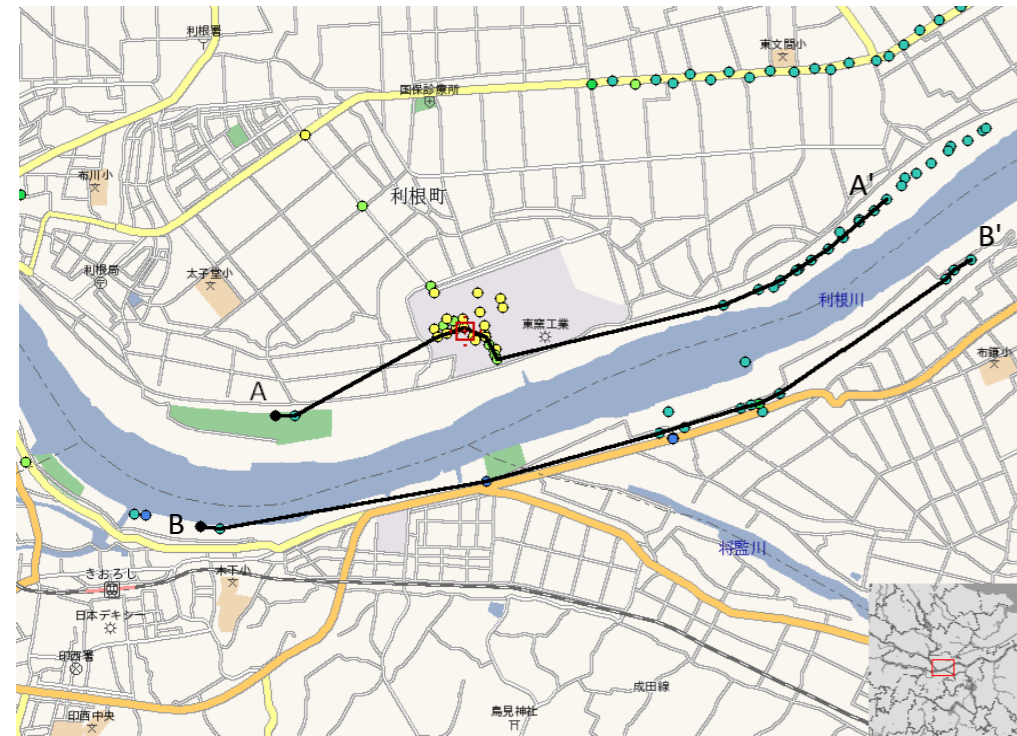
平面位置図

箇所名	利根町-2, 栄町-3, 印西市-3	都道府県	茨城県、千葉県	市区町村	利根町、栄町、印西市	地区	利根町布川, 三番割, 切戸, 栄町布太, 西, 三和, 印西市木下, 平岡	4/6
地下水位	A GL-1.42~4.58m B GL-1.1~9.92m	液状化対象層(層厚、深度)	A Bs,As,Asc GL-0~33m(層厚7~12m) B Bs,As,Asc GL-0~10.5m(層厚8.5~10.5m)					
湿潤密度 $\rho_t$		平均粒径D50		細粒分含有率FC		塑性指数Ip		
平均N値	A 0~28 B 0~32	液状化強度RL20		S波速度Vs		相対密度Dr		
液状化抵抗率F		適用基準		液状化指数PL

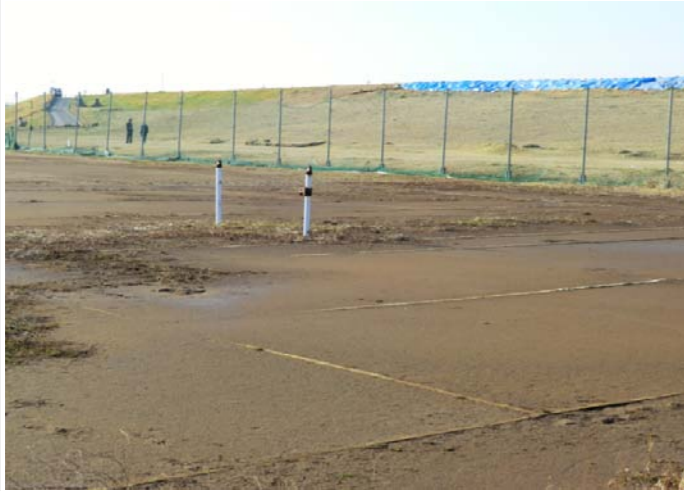
古関潤一(東大生研)2011/3/13  
利根町三番割

箇所名	利根町-2, 栄町-3, 印西市-3	都道府県	茨城県、千葉県	市区町村	利根町、栄町、印西市	地区	利根町布川, 三番割, 切戸, 栄町布太, 西, 三和, 印西市木下, 平岡	6/6
発生面積	中	地形分類	旧河道、落堀、氾濫平野、埋土地	液状化発生履歴	なし			
土地改変履歴	明治14年測量の迅速図では左岸側の利根浄化センターの左右の落堀が残っているが、昭和3年測量の地形図では水田化されている。							
被害概要	堤防周辺、水田、道路、住宅周辺に噴砂、亀裂、段差が発生							
噴砂の状況	広範囲(利根町側の旧河道部、河川敷)	地盤の変形量(沈下、傾斜)	地下貯槽の30~40cm程度の浮上				被害の程度	中
出典・調査	東北地方太平洋沖地震による関東地方の地盤液状化現象の実態説明委員会、利根川下流河川事務所

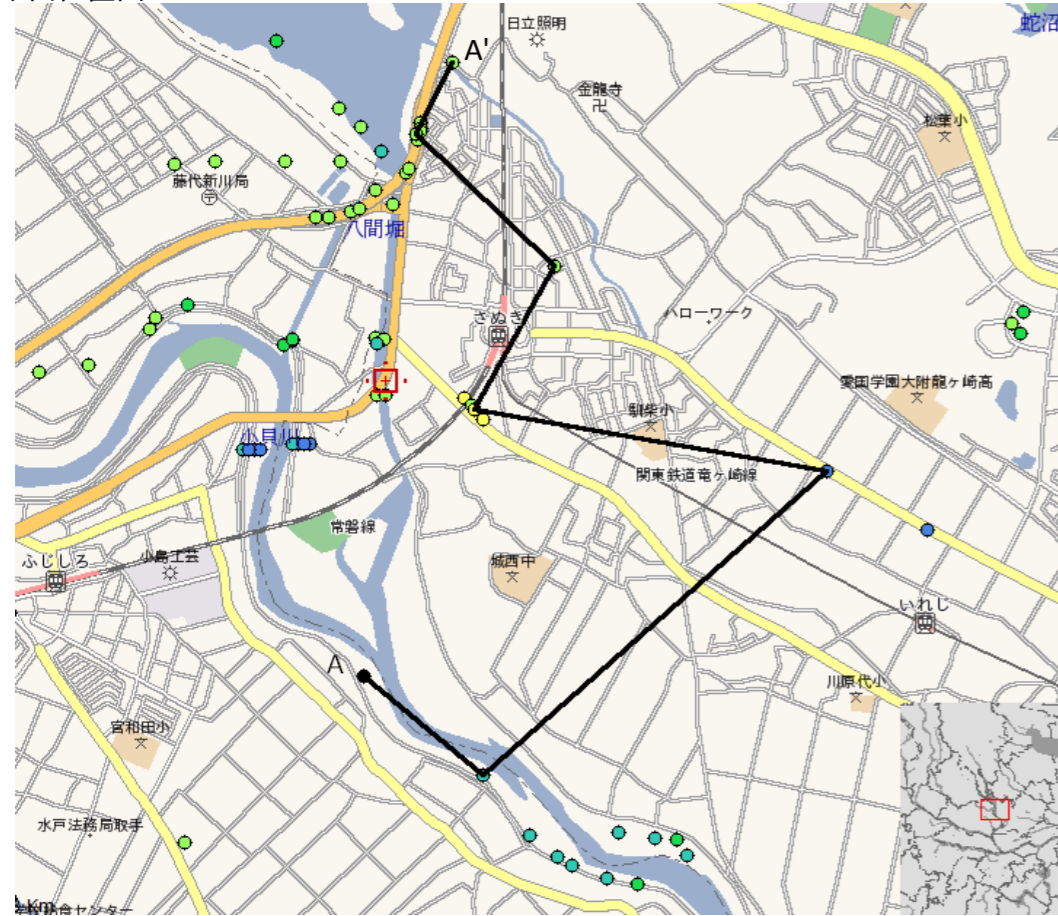
平面位置図

箇所名	龍ヶ崎市-1, 取手市-2	都道府県	茨城県	市区町村	龍ヶ崎市、取手市	地区	龍ヶ崎市川原代町, 駒柴町, 佐貫町, 南中島町, 庄兵衛新田町, 若柴町, 取手市宮和田	4/6
地下水位	GL-0.9~3.8m	液状化対象層(層厚、深度)	Bs,As,Asc GL-0~22m(層厚10~22m)					
湿潤密度 $\rho_t$		平均粒径D50		細粒分含有率FC		塑性指数Ip		
平均N値	0~18	液状化強度RL20		S波速度Vs		相対密度Dr		
液状化抵抗率F		適用基準		液状化指数PL

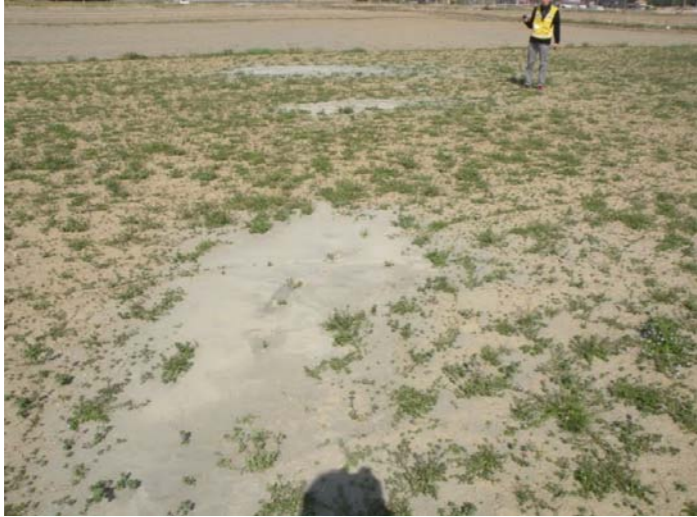
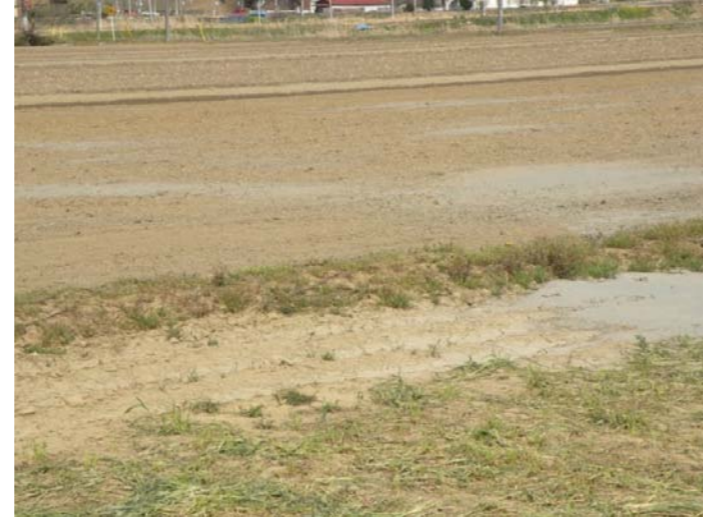
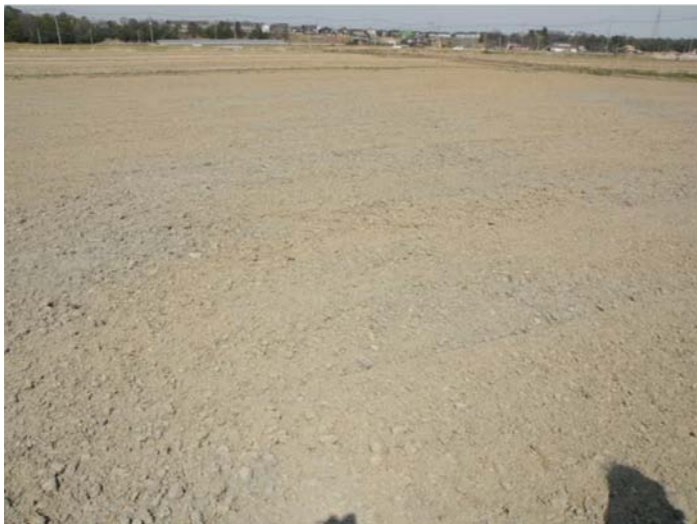
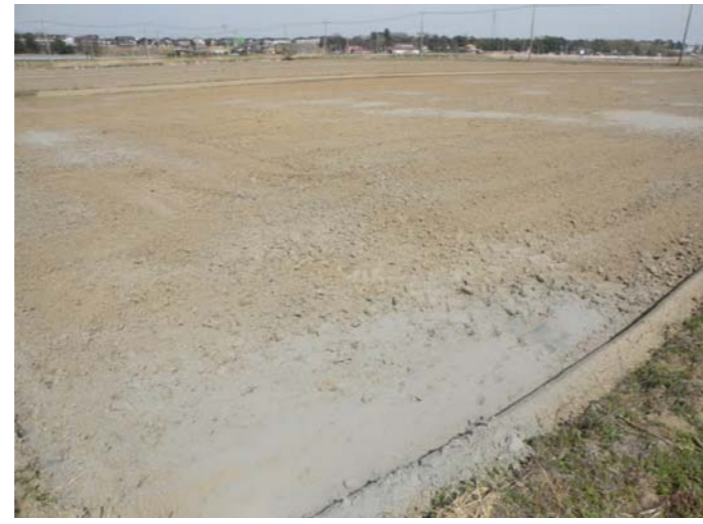
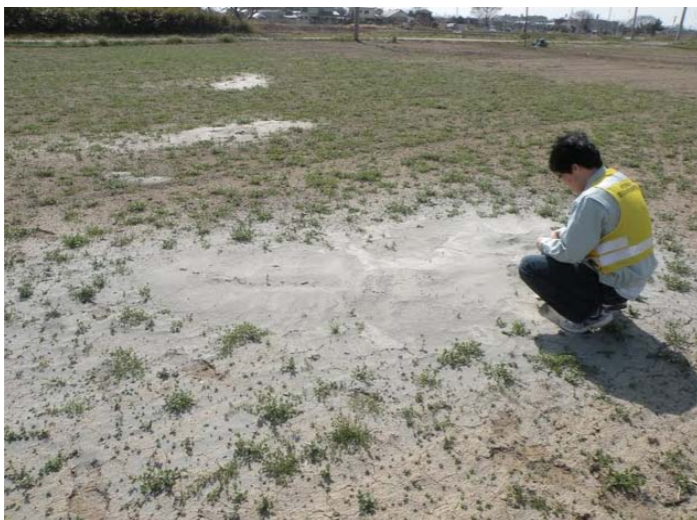
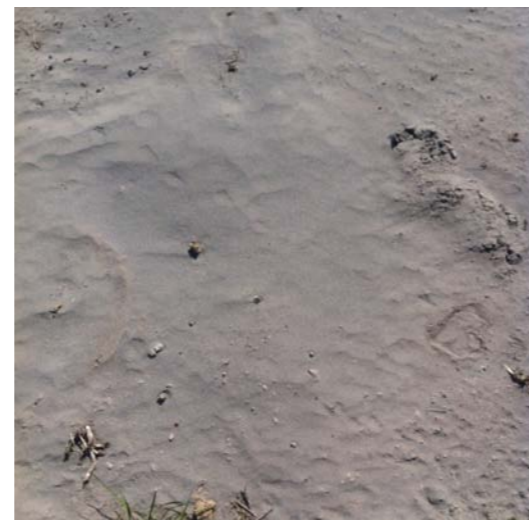
先名重樹（防災科学技術研究所）2011/4/7～8  
駒芝町

箇所名	龍ヶ崎市-1, 取手市-2	都道府県	茨城県	市区町村	龍ヶ崎市、取手市	地区	龍ヶ崎市川原代町, 駒柴町, 佐貫町, 南中島町, 庄兵衛新田町, 若柴町, 取手市宮和田	6/6
発生面積	大	地形分類	氾濫平野	液状化発生履歴	液状化発生の履歴なし			
土地改変履歴	旧氾濫平野上の水田、沼田を造成。							
被害概要	駒芝町では農地の噴砂。川原代町では集合住宅周辺の沈下、付帯施設の傾斜と沈下。							
噴砂の状況	中	地盤の変形量(沈下、傾斜)	中	被害の程度	中			
出典・調査	災害調査報告(日本大学理工学部建築学科)2011/3/30、東北地方太平洋沖地震による関東地方の地盤液状化現象の実態解明委員会

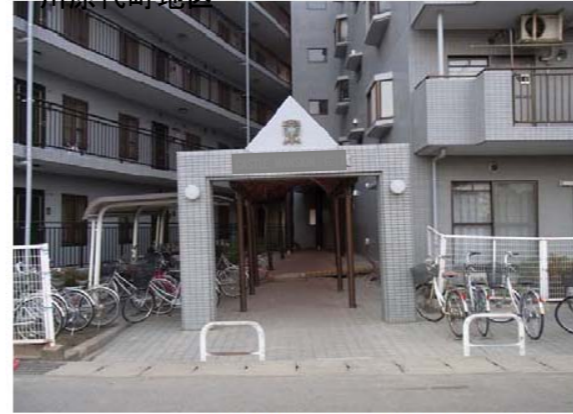
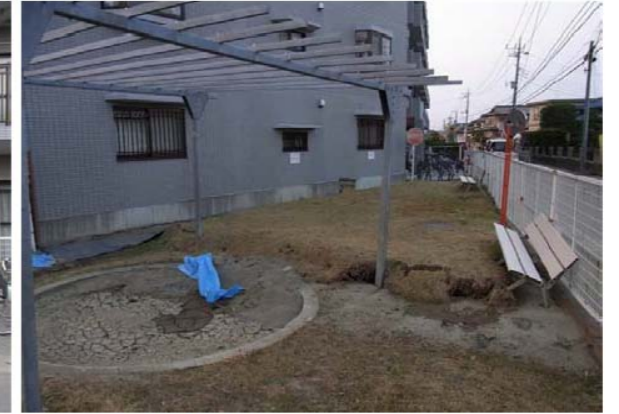
災害調査報告（日本大学理工学部建築学科）  
2011/3/30  
川原代町地区

写真 32 液状化により周辺地盤が沈下した集合住宅（川原代町地区）

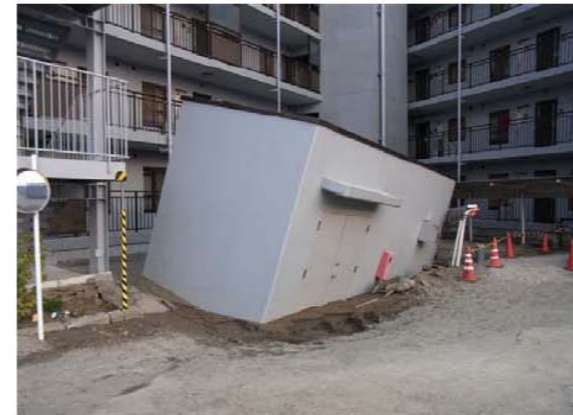
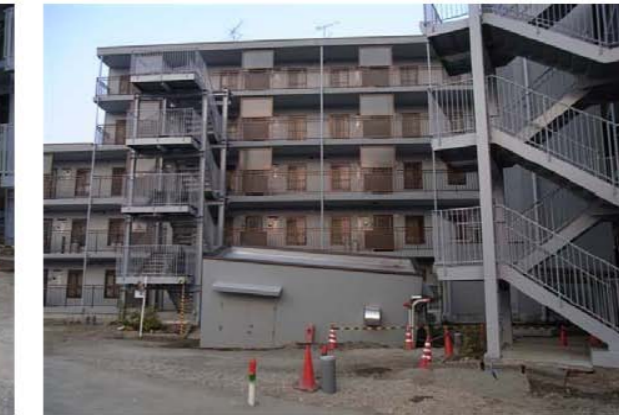
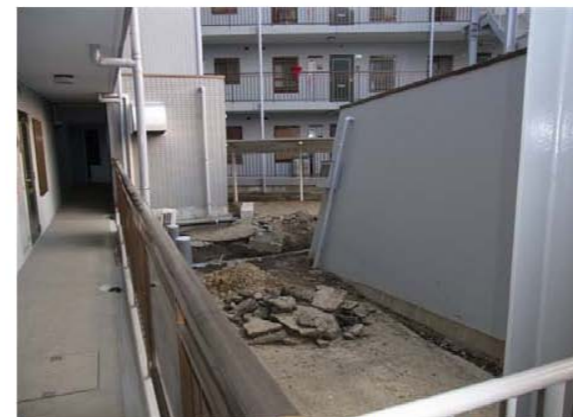
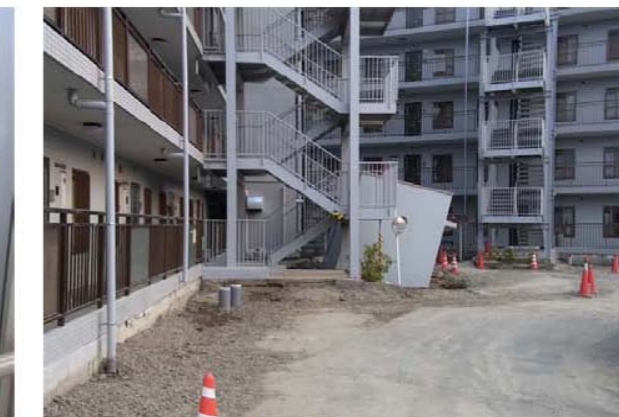
写真 33 液状化により沈下した集合住宅の施設（川原代町地区）
