# 平成23年 台風12号における出水概要

平成23年9月

利根川ダム統合管理事務所

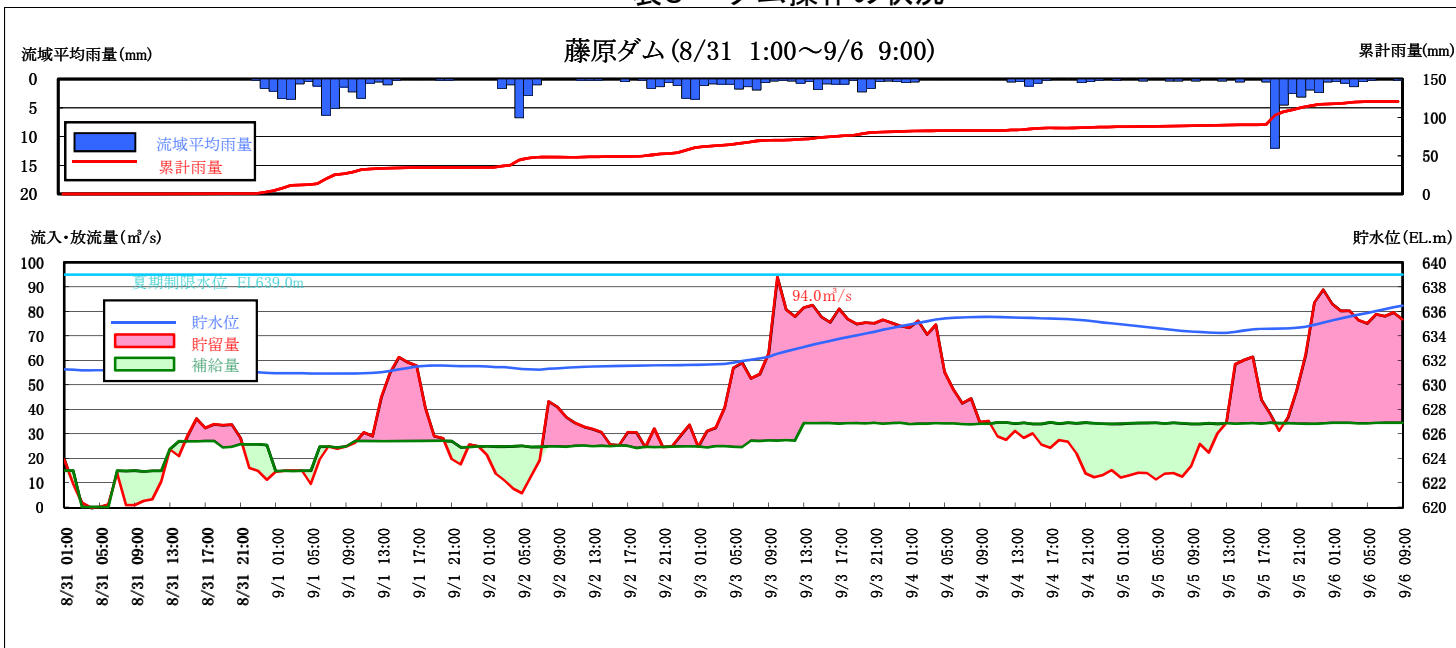
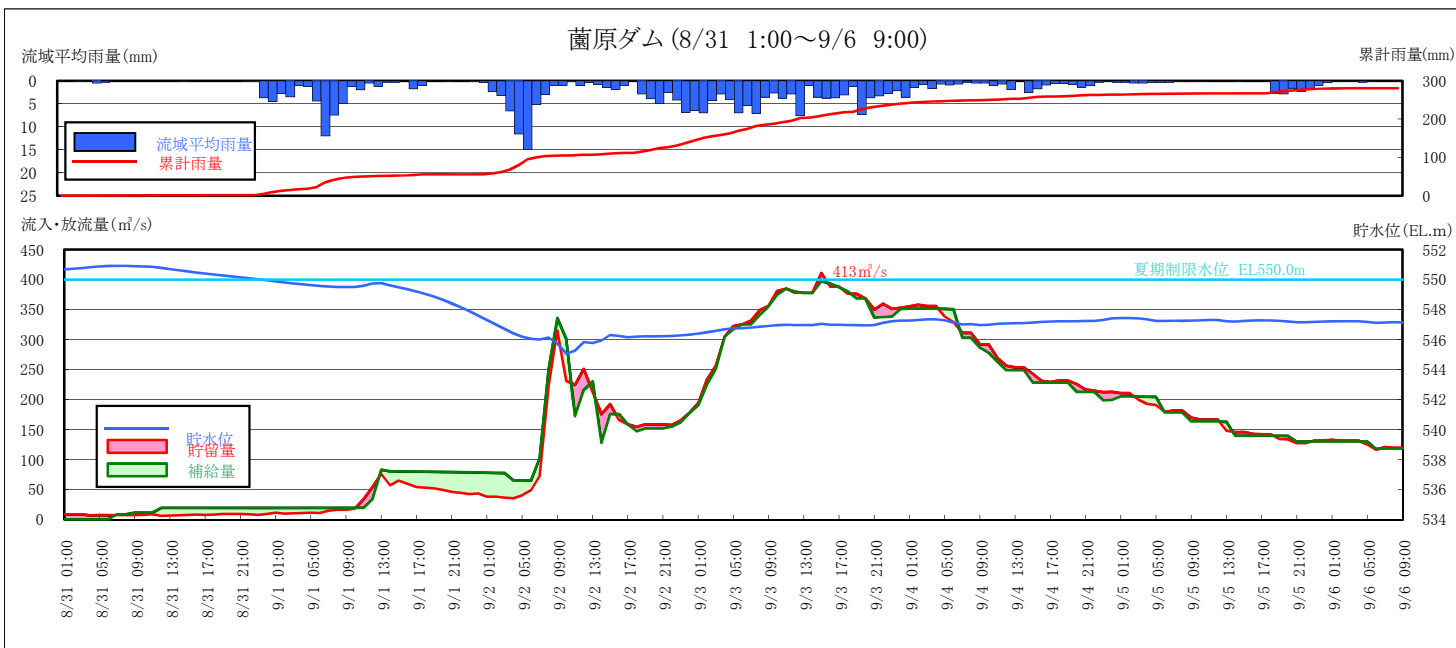
表3 ダム操作の状況

今回の出水では、藤原ダム・菌原ダム及び相俣ダムでは洪水量に達しなかったため洪水調節を行うまでに至りませんでした。

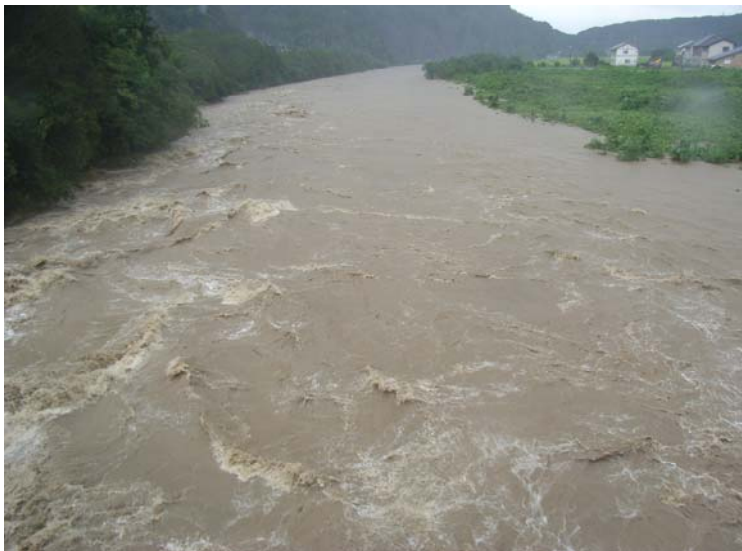
① 吾妻川(村上付近 9月3日13時) 村上水位 5.21m

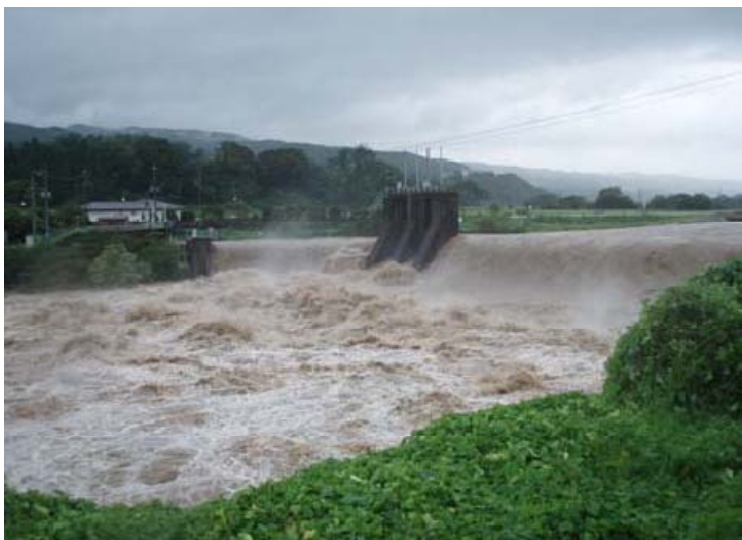
② 吾妻川(金井取水堰 9月3日11時) 村上水位 5.14m

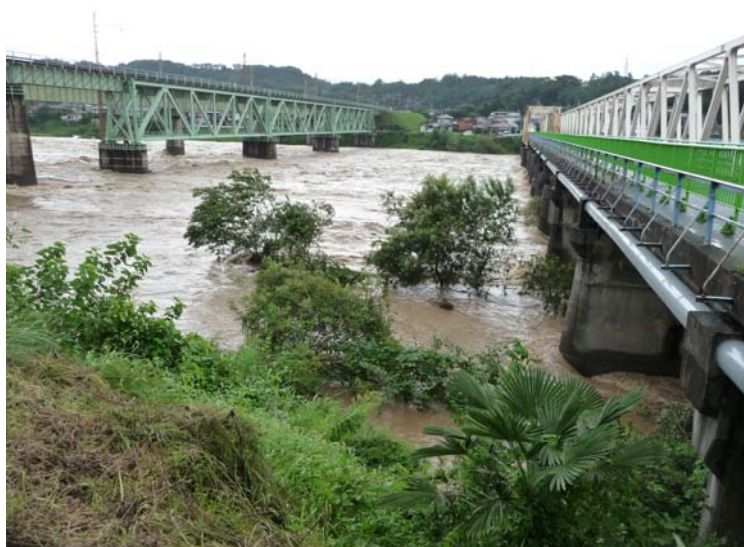
③ 利根川(大正橋付近 9月4日14時30分) 大正橋水位 4.46m

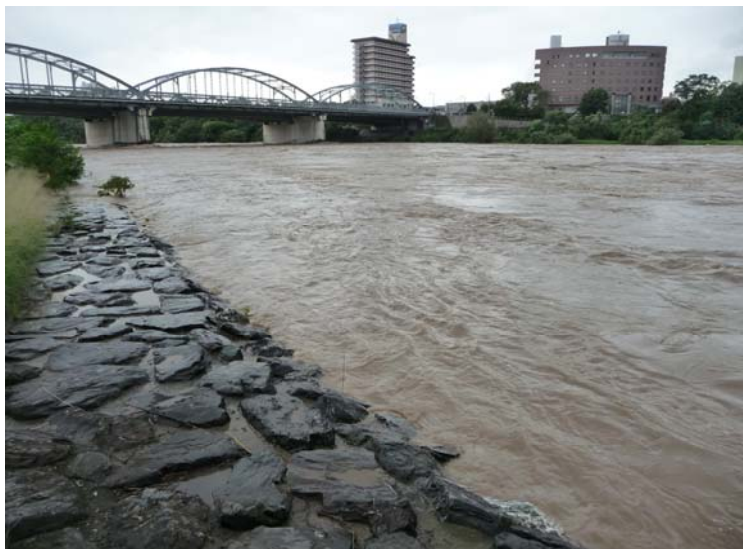
④ 利根川(群馬大橋付近 9月3日14時30分) 前橋水位 6.43m

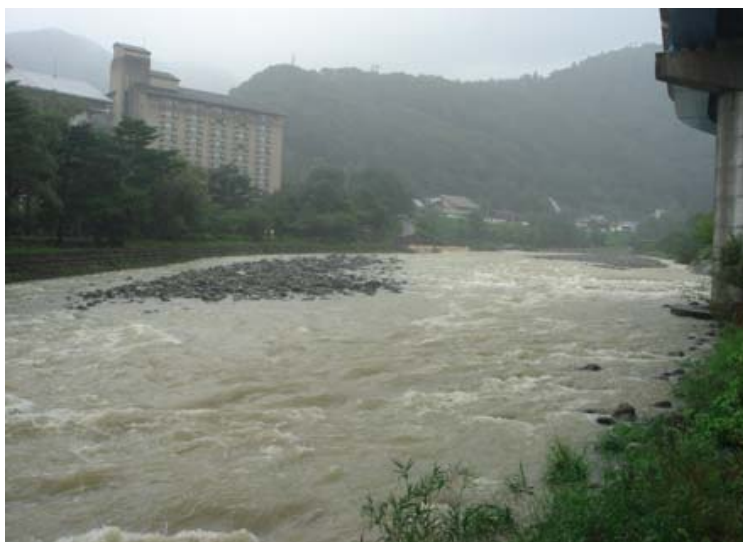
⑤ 利根川(水上第一保育園付近 9月3日14時30分) 湯原水位 3.46m

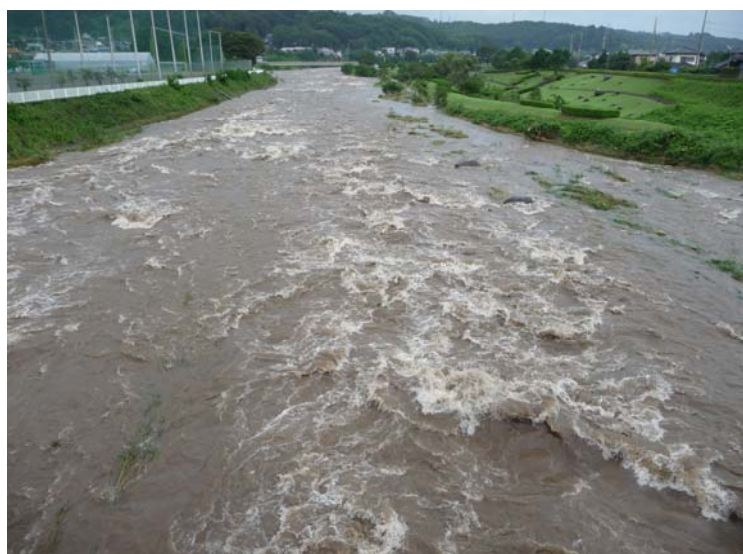
⑥ 烏川(上里見付近 9月3日13時45分) 上里見水位 1.47m

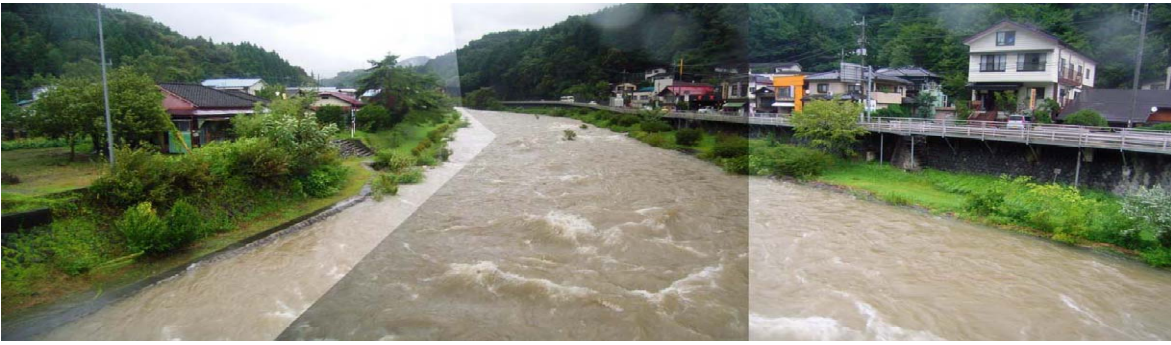
⑦ 赤谷川(湯宿(日和橋付近) 9月3日16時) 小袖橋水位 2.17m
