台風15号に伴う

日光砂防事務所管内の状況

平成23年9月26日

国土交通省 関東地方整備局 日光砂防事務所

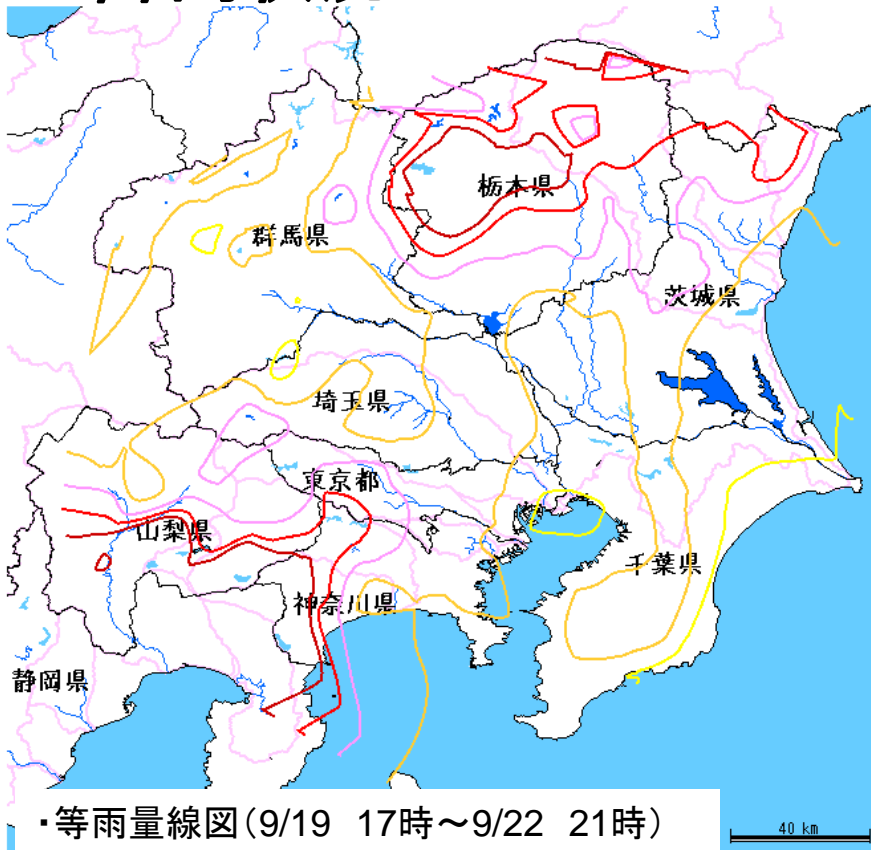
・等雨量線図(9/19 17時～9/22 21時)

降り始め(9月19日17時)から降り終わり(9月22日21時)の76時間雨量は、栃木県北部や山梨県～静岡県などで累加300mm以上の降雨となりました。

日光砂防事務所管内では、4つの基準観測所全てにおいて、土石流発生限界雨量を超えました。

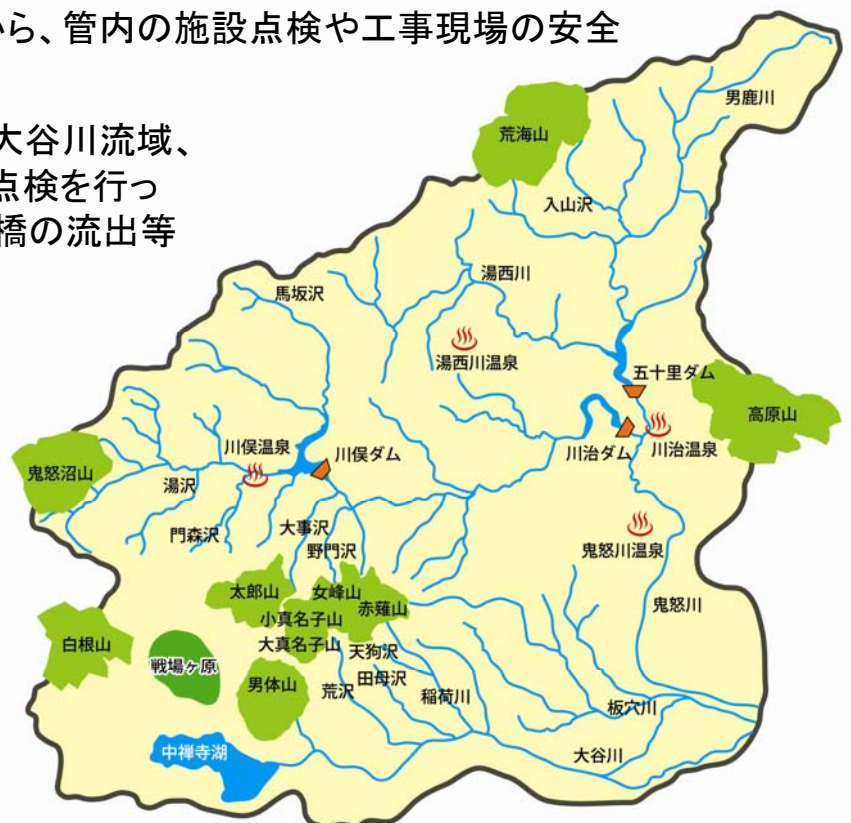
▲日光砂防事務所管内

事務所職員3班が、①稲荷川・大谷川流域、②奥鬼怒流域、③荒沢流域 の点検を行った結果、奥鬼怒の工事現場で仮橋の流出等を確認しました。(次頁参照)

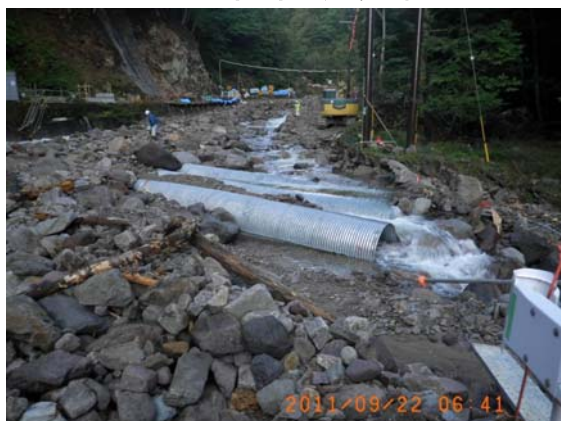
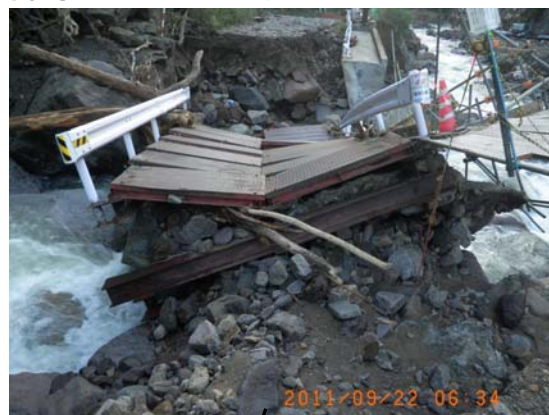
▼仮橋流失箇所状況写真(撮影:H23年9月22日)▼

奥鬼怒の工事用道路にある仮橋が、台風15号の出水により流失しました。(写真)

この仮橋は日光沢温泉に通じる道路としても使われていたものです。9月22日から復旧工事が始まりましたが、しばらくの間、通行できません。

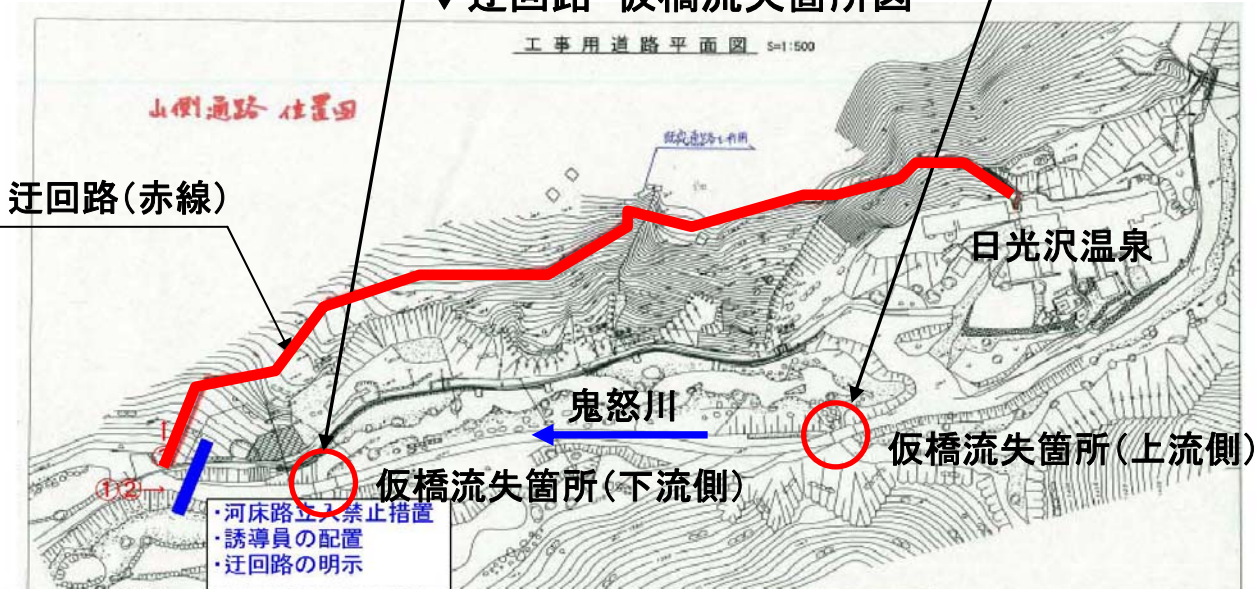
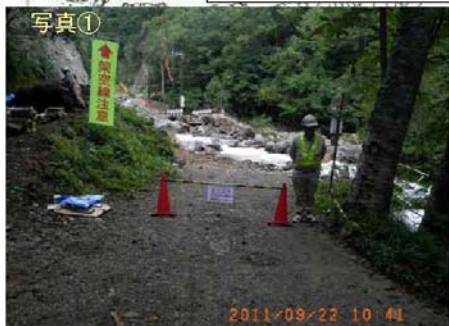
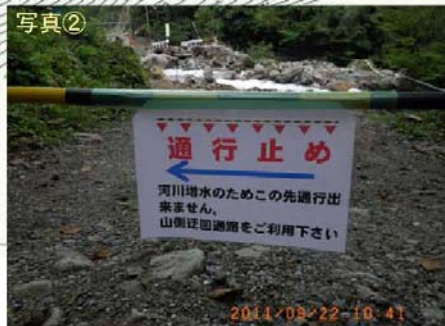
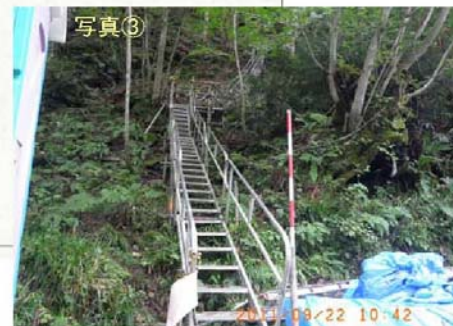
▼迂回路・仮橋流失箇所図

そこで、日光沢温泉など鬼怒沼に行かれる方は、下図にある迂回路をご利用下さい。
