# 平成23年9月21日～台風15号による 出水状況等について(9月27日速報)

## 河 川 部

# 関東地方整備局管内の出水概況

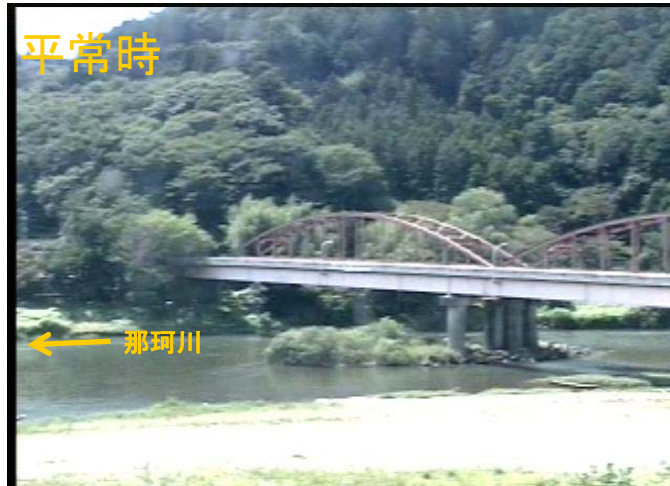
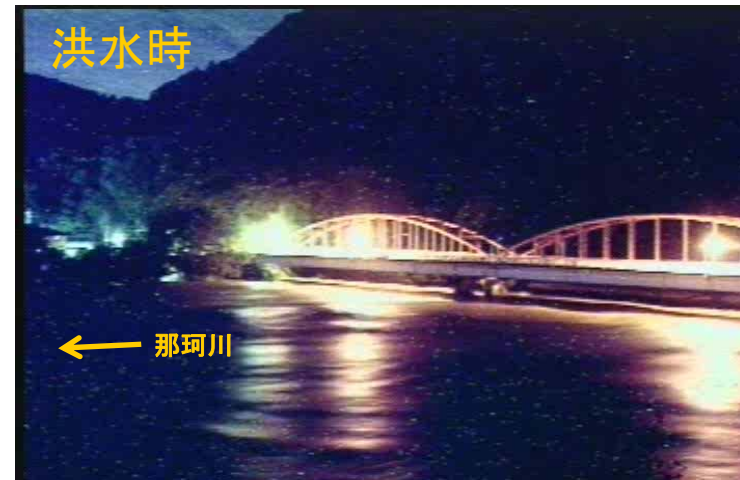
那珂川37.7k付近(常陸大宮市野口地先)

9月22日2:30撮影(野口観測所水位 4.89m)

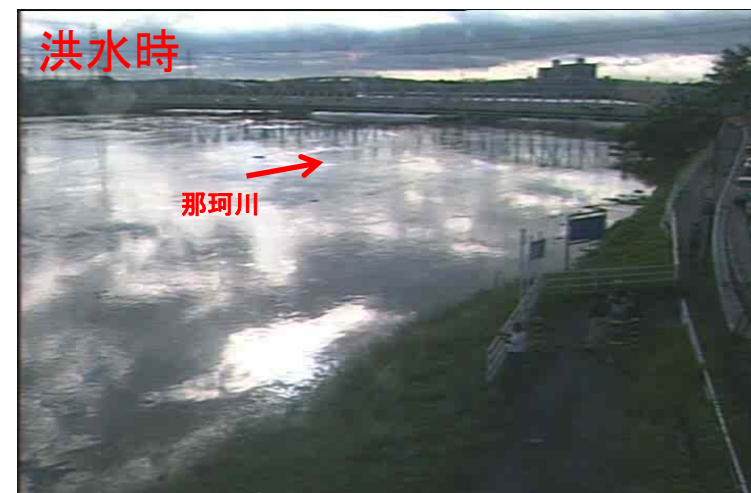
那珂川12.3k付近(水戸市水府町地先)

■那珂川の水府橋では、**計画高水位**を上回る出水となった。  
(平成10年8月の8.43mを11cm上回る。)

9月22日7:10撮影(水府橋観測所水位 8.54m)

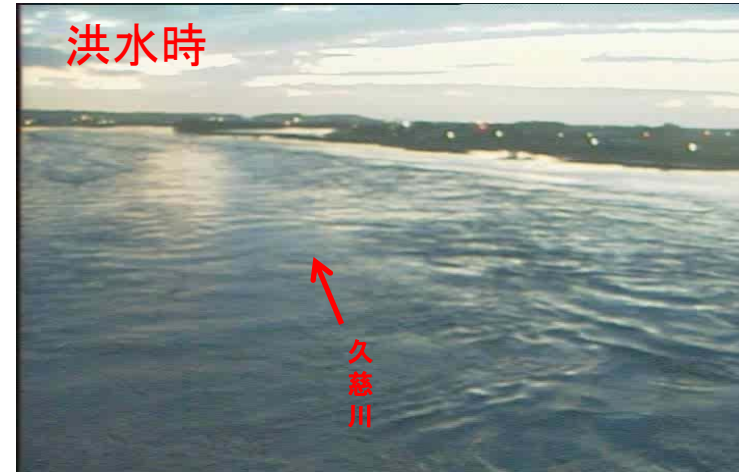
久慈川6.2k付近(日立市下土木内地先)

9月22日5:10撮影(榎橋観測所水位 6.54m)

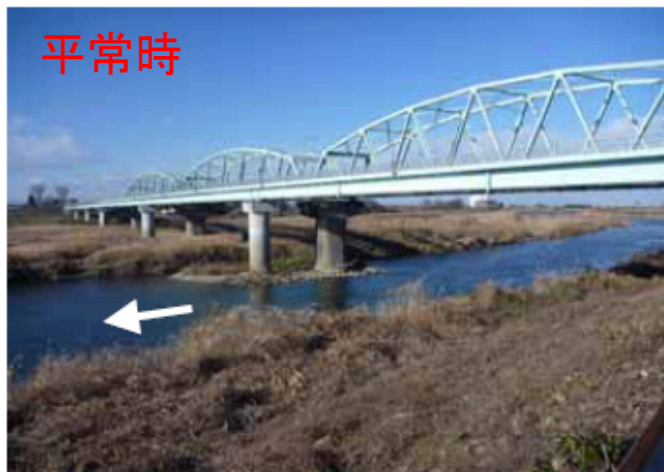
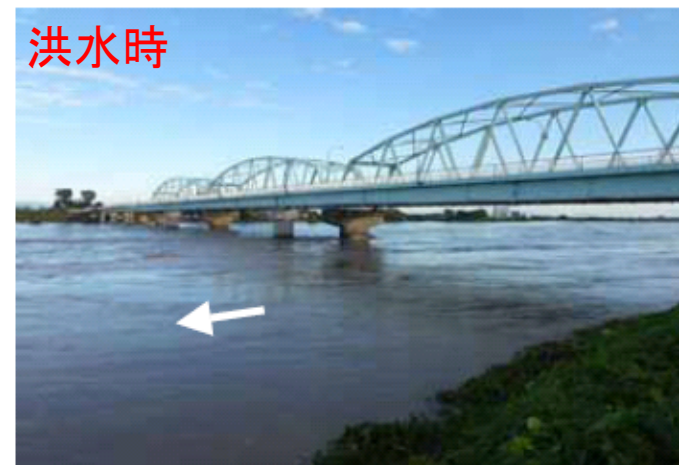
鬼怒川44k付近(筑西市船玉地先)

9月22日6:30撮影(川島観測所水位 2.64m)

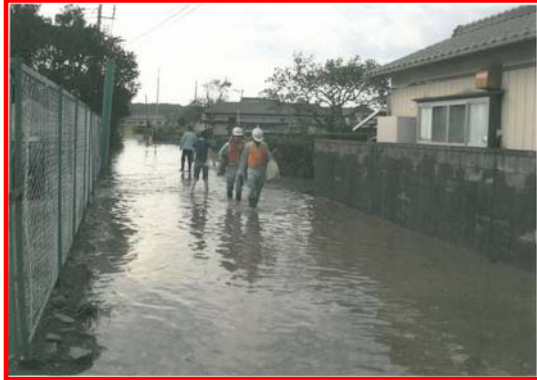
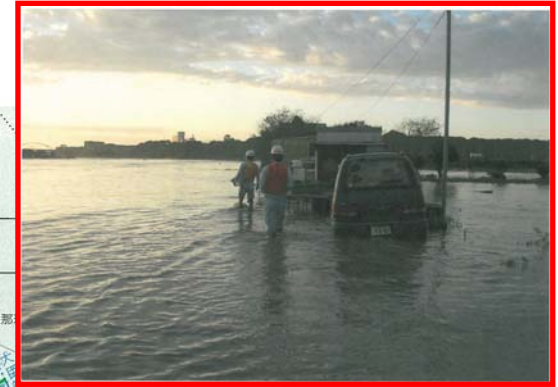
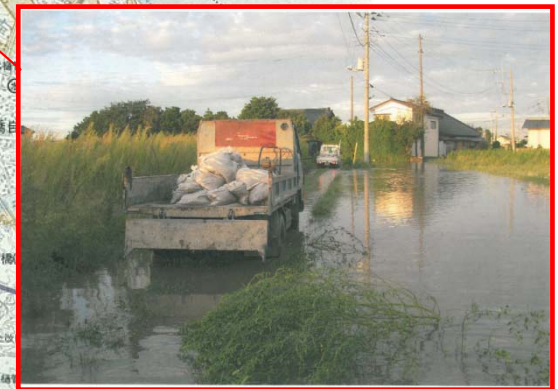
## 那珂川と湊沼川合流点の浸水状況

| 河川名 | 箇所 | 都県名 | 市町村名 | 被災内容 | 対応状況 |
|---|---|---|---|---|---|
| 那珂川 | 右岸1.0K～1.5K | 茨城県 | 水戸市篠平地先 | 溢水による浸水<br>22日13:33浸水エリア拡大報告有り<br>床上1戸、床下39戸、田畑40ha | — |

写真：那珂川右岸 1.0キロ～1.5キロの様子

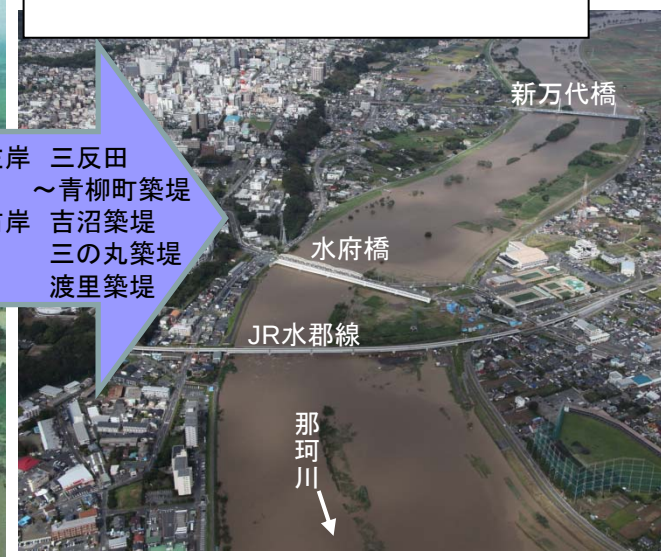
昭和61年8月洪水

平成10年8月洪水

(今回)平成23年9月洪水

左岸 勝倉  
～中河内築堤  
右岸 根本町  
～渡里築堤

左岸 三反田  
～青柳町築堤  
右岸 吉沼築堤  
三の丸築堤  
渡里築堤

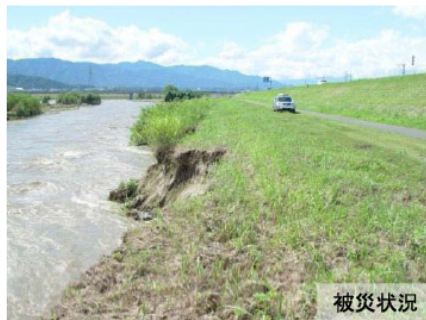
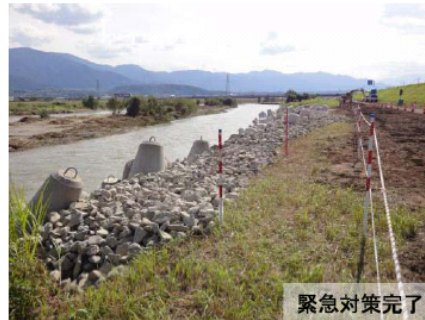
右岸側（対策延長：約80m）

| 河川名 | 箇所 | 都県名 | 市町村名 | 被災内容 | 対応状況 |
|---|---|---|---|---|---|
| 笛吹川 | 右岸F150～F151 | 山梨県 | 笛吹市小石和地先 | 河岸洗掘<br>L=80m | 緊急復旧完了 |

■ 根固めブロックと割栗石で緊急復旧工事を行い、9月24日 14:00工事完了

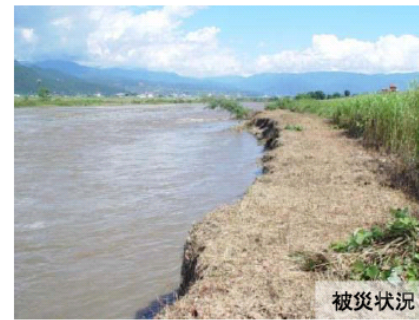
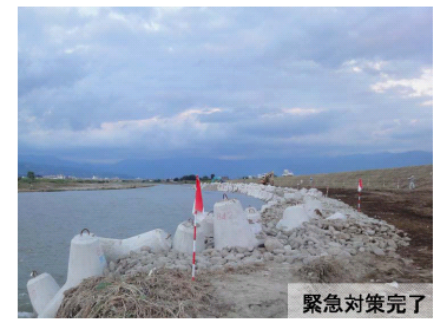
左岸側（対策延長：約210m）

| 河川名 | 箇所 | 都県名 | 市町村名 | 被災内容 | 対応状況 |
|---|---|---|---|---|---|
| 笛吹川 | 左岸F153～F155 | 山梨県 | 笛吹市小石和地先 | 河岸洗掘<br>L=210m | 緊急復旧完了 |

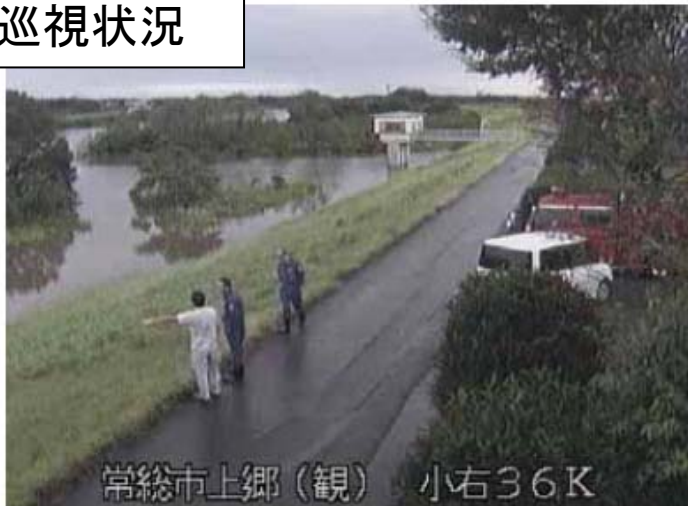
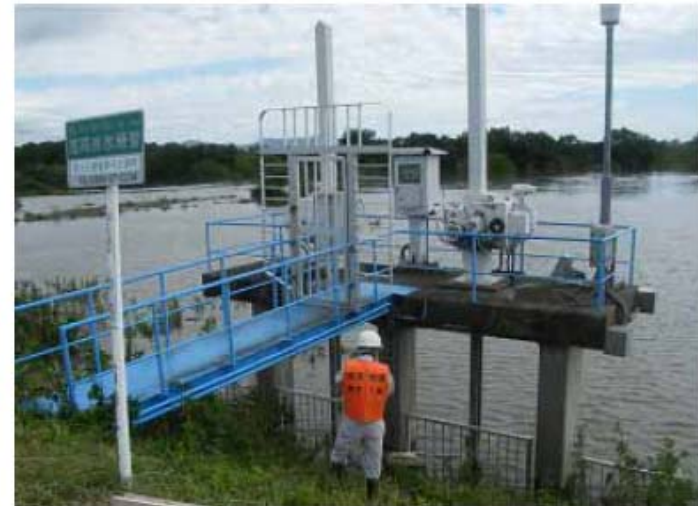
常総市上郷（観） 小右36K  
小貝川右岸35.5k付近 上郷（常総市）  
水防団巡視状況（22日17:30頃）

小貝川右岸48k付近 浅間排水樋管（下妻市）  
状況把握（22日11:30頃）

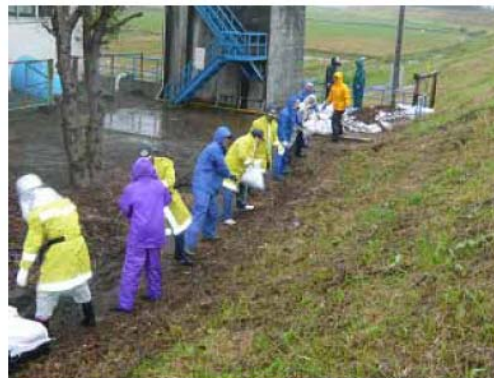
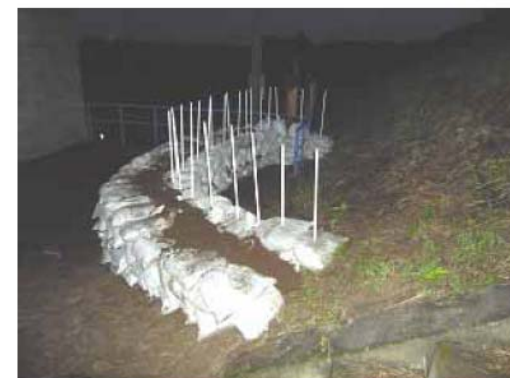
| 河川名 | 箇所 | 都県名 | 市町村名 | 被災内容 | 対応状況 |
|---|---|---|---|---|---|
| 小貝川 | 左岸49.8K | 茨城県 | 筑西市寺上野地先 | 堤体漏水、ボックスカルバートの上部と脇（向かって左）より漏水。 | 月の輪工法（土のう積）・シート張完了 |

小貝川 右岸49.5k 上野2号排水樋管付近（筑西市）  
水防団 月の輪工法による漏水対策（22日17:30頃）
