### 3. 既往事例とその課題

#### 3.1 神奈川県における既往事例とその課題

##### 3.1.1 相模川上流における事例の整理

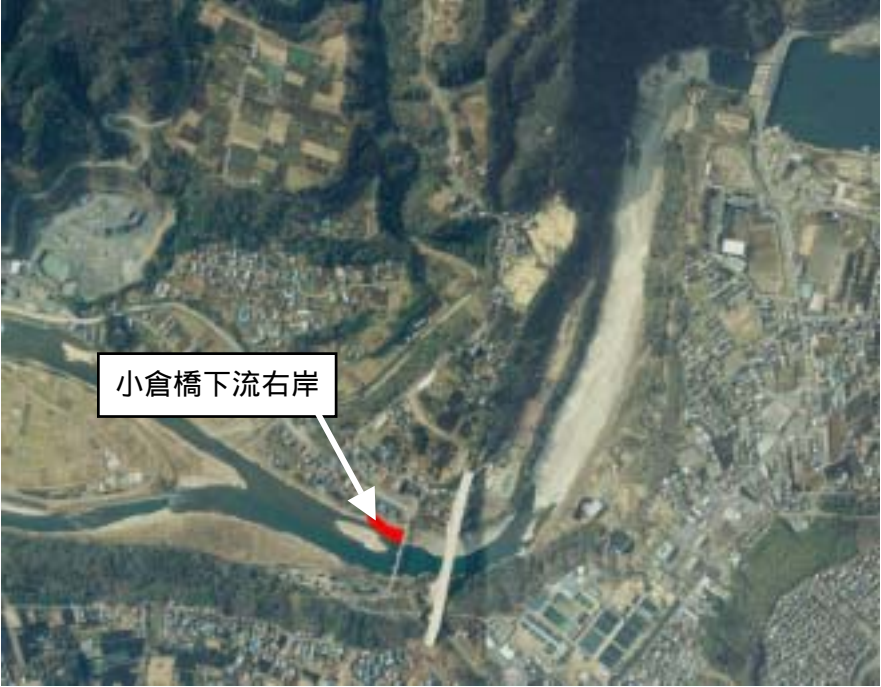
平成 9 年度小倉橋下流置き砂 実施主体：神奈川県県土整備部、相模川総合整備事務所 実施年月日：H10/2/25～H10/3/7 置き砂実施量：4,100m <sup>3</sup> 置き砂流下対象流量：未設定	
実施位置

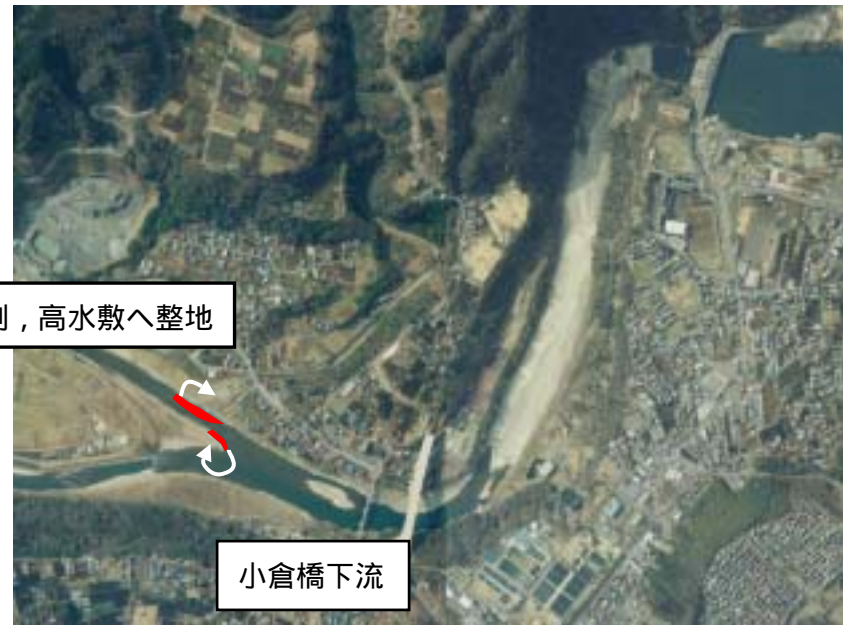
河道を掘削，高水敷へ整地

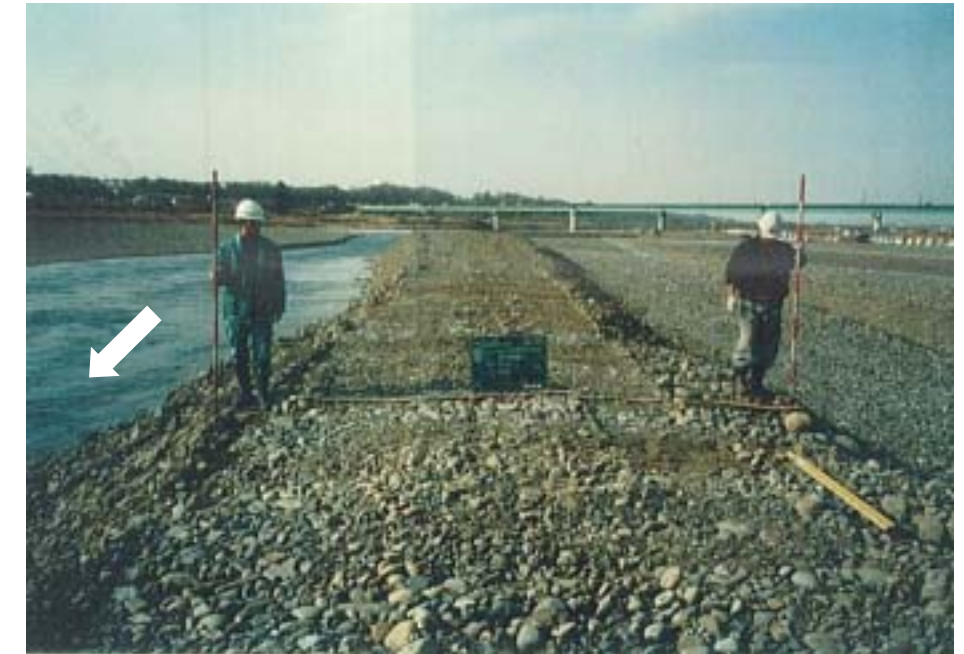
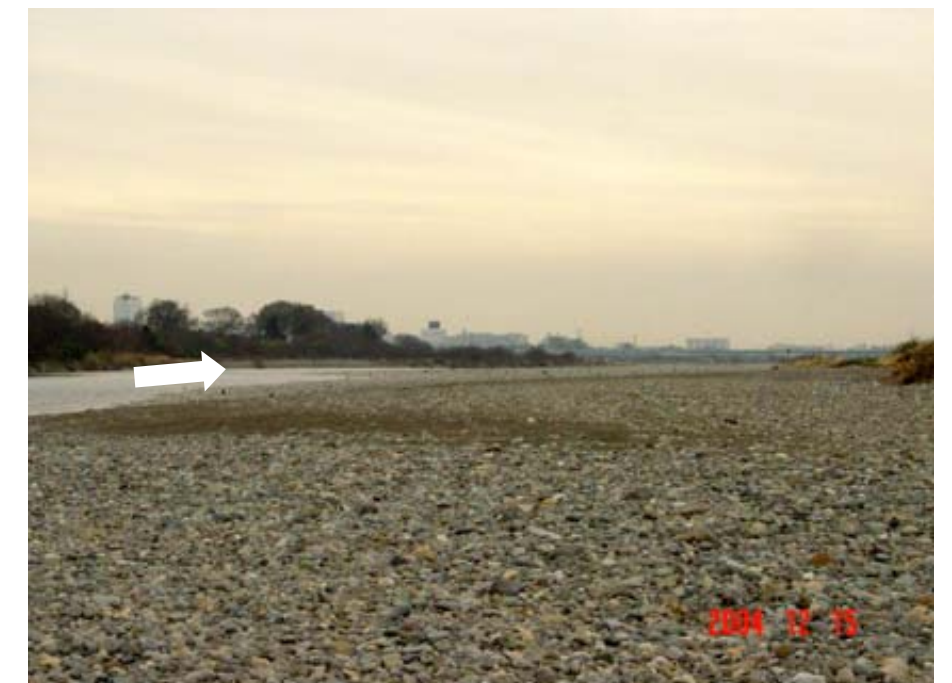
図 3.6 瀬回し工 施工形状

H14 施工形状

H14年度施工時点

H16.12撮影

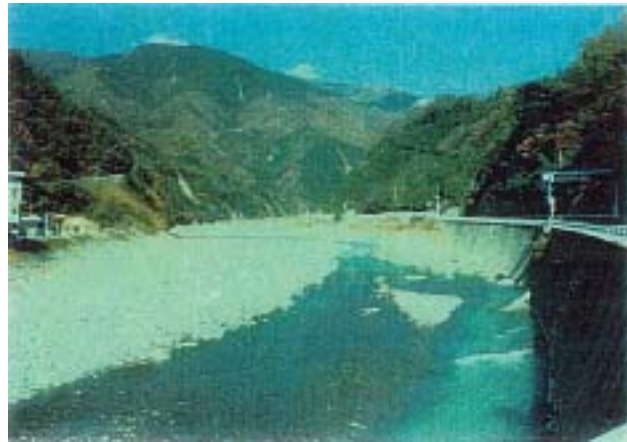
S54 ダム竣工直後  
流水部に中州が現れるほど砂利  
が豊富に存在した

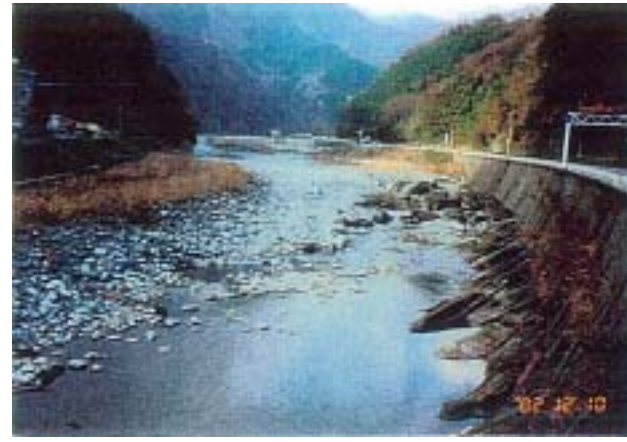
H14  
流水部の砂利が流れ去り、露岩が著  
しい。河床は2~3m 低下している

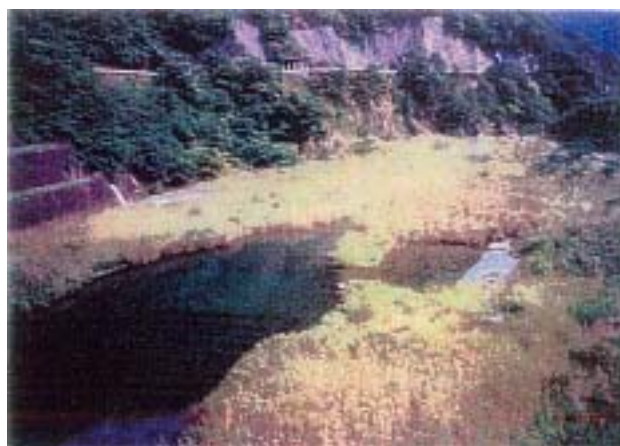
H12.9 土砂供給前  
河床が低下し、護床工ブロックが見えている

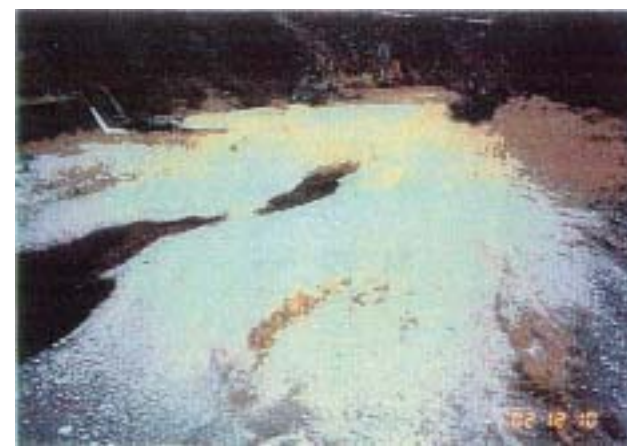
H14.12  
礫河床が回復しつつある

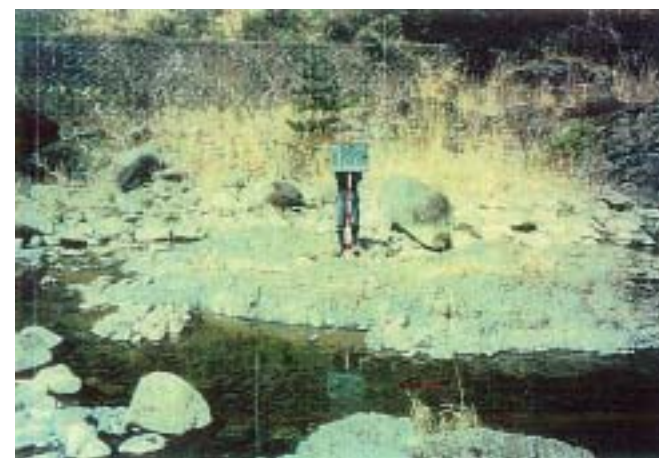
H13.3 土砂供給前  
露岩している

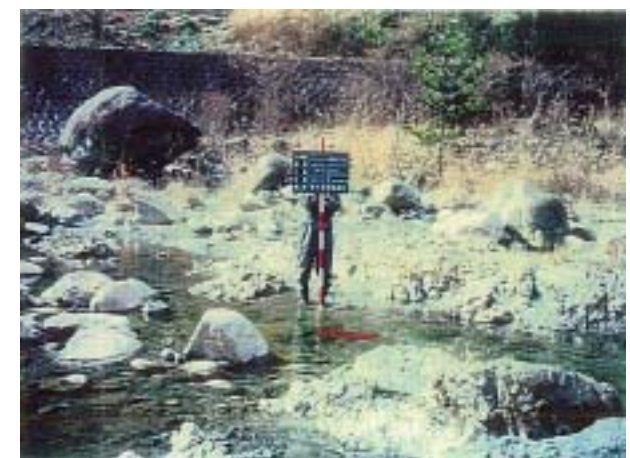
H15.3  
土砂の回復状況は、目視では  
はっきりしない
