## 参考資料 1 土砂環境改善施策の事例

### 1-1 砂防ダムのスリット化

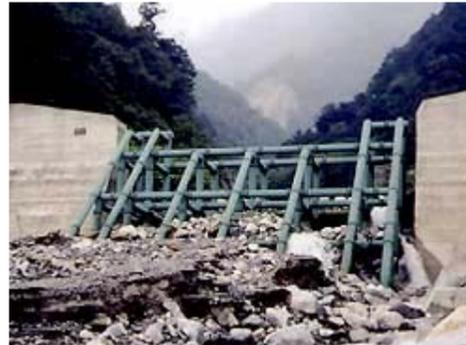
写真-1.1 鉄格子型砂防えん堤

富士川流域では、河川・海岸などの関係機関と連携を図りながら上流から河口までの流域全体における土砂の流れの確保に取り組んでいる。鉄格子型砂防堰堤やスリット型砂防えん堤の導入を進め防災機能を確保しつつ、下流への細粒土砂成分の供給を確保している。

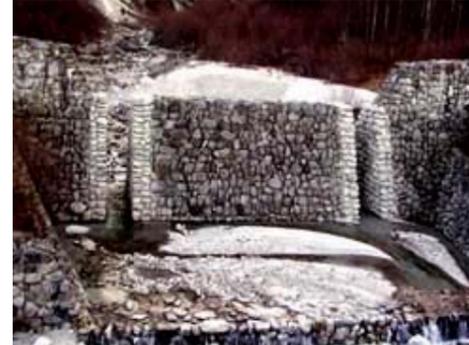
写真-1.2 スリット型砂防えん堤

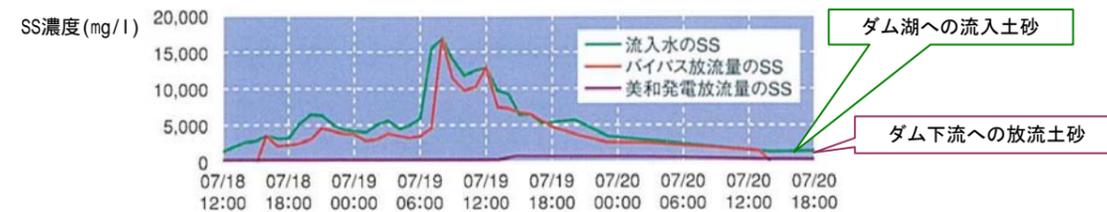
○濁水の期間 排砂バイパス設置により、洪水後にダム湖内に滞留する土砂濃度、下流河川での濁水の長期化を軽減する効果が確認された。

図-1.1 濁水長期化の軽減効果

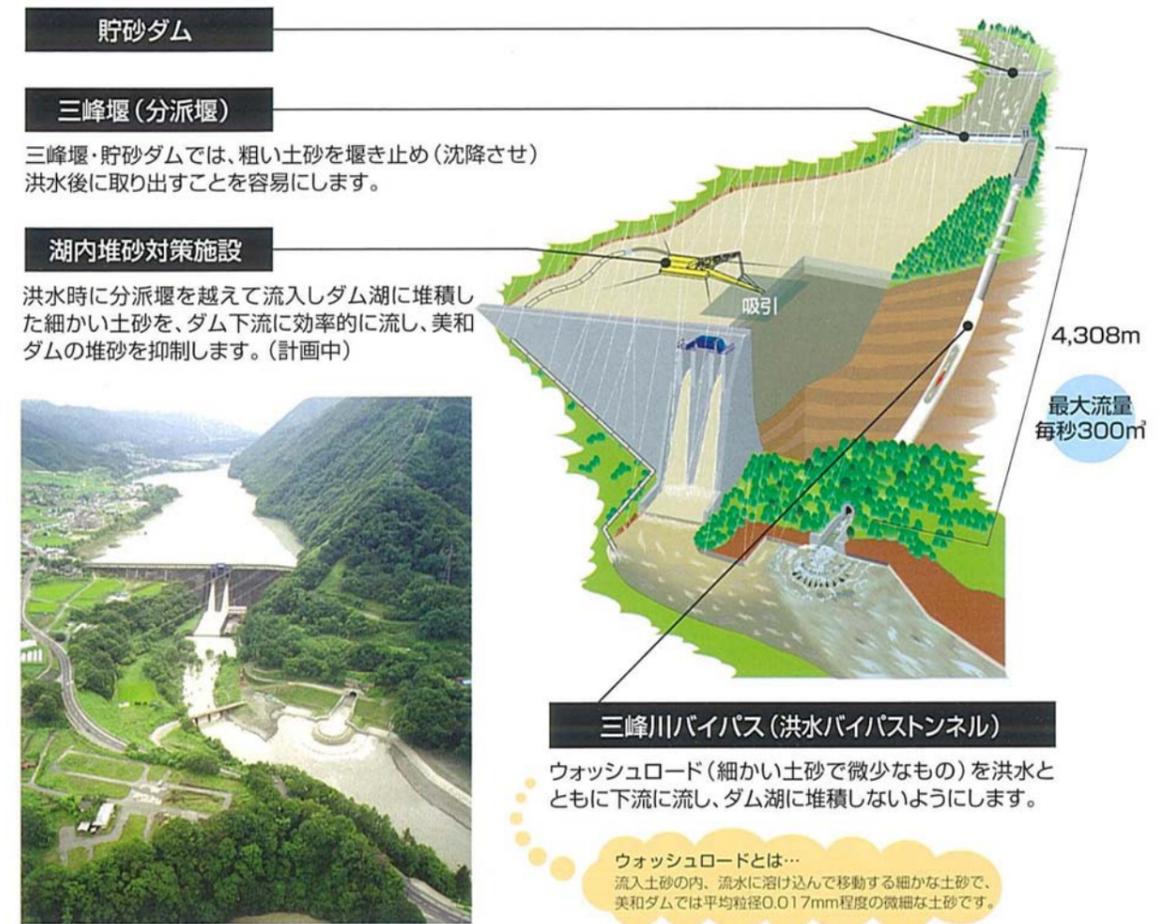
恒久堆砂対策施設は、三峰川バイパス、三峰堰、貯砂ダム及び湖内堆砂対策施設からなります。

図-1.2 排砂バイパスの概要図

天竜川の支川三峰川の美和ダムでは、洪水時に多量の土砂が流入し、ダムの容量確保が課題となっていたため、排砂バイパスを建設し洪水時にウォッシュロード（細かい砂（平均粒径0.017mm））をバイパスを通して下流へ放流している。

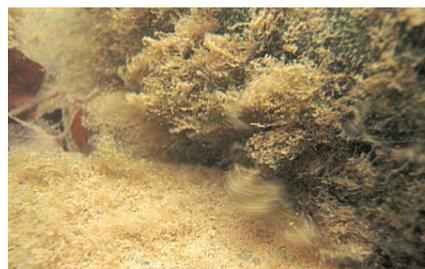
写真-1.3 放流前（馬渡橋上流）

屈曲部となっており、淵が形成されている。緑藻が分布するのは右岸側であり、水裏部にあたる。主な緑藻はシオグサ類で被度は1程度であるが、放流後はあまり目立たなくなった。写真のように繁茂していたのが疎らとなっていた。

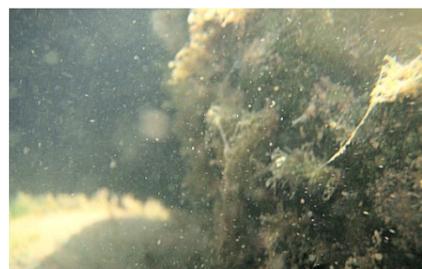
写真-1.4 放流後（馬渡橋上流）

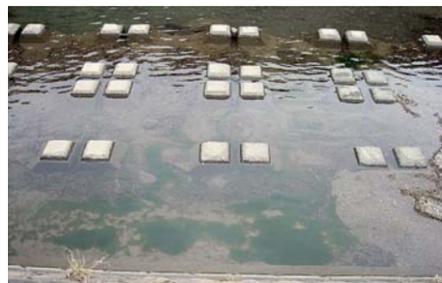
写真-1.5 放流前（床止工上流）

直線河道の右岸側に護床工が設置され、緩やかな流れを形成している。砂分にアオミドロが生育していたが、放流後にはほぼ消失した。

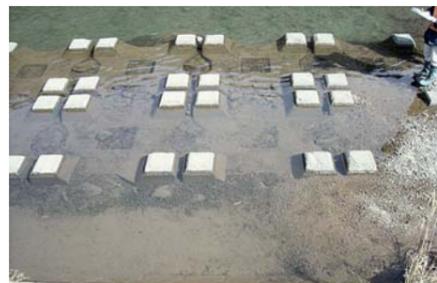
写真-1.6 放流後（床止工上流）

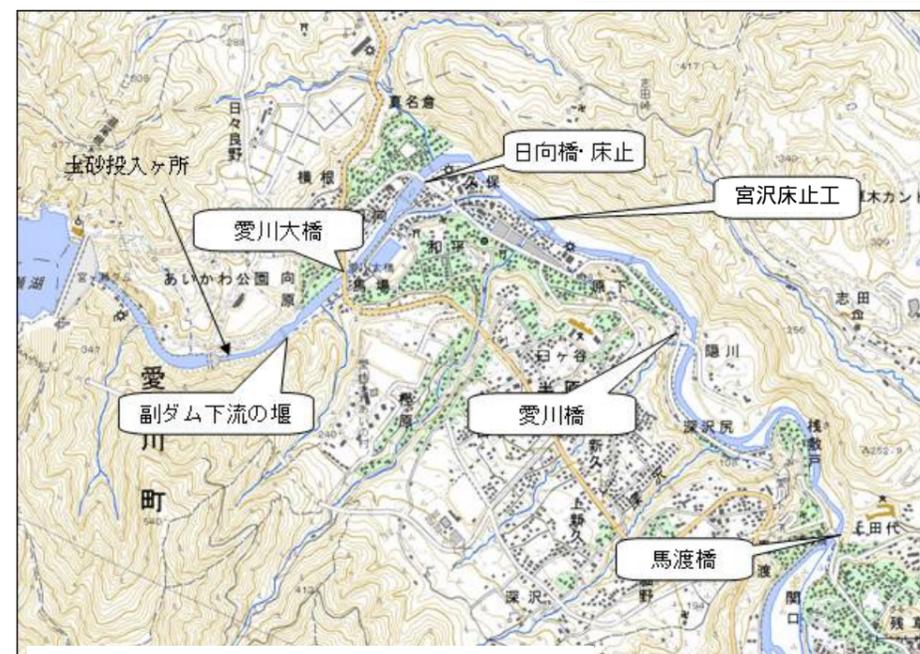
図-1.4 中津川フラッシュ放流位置図

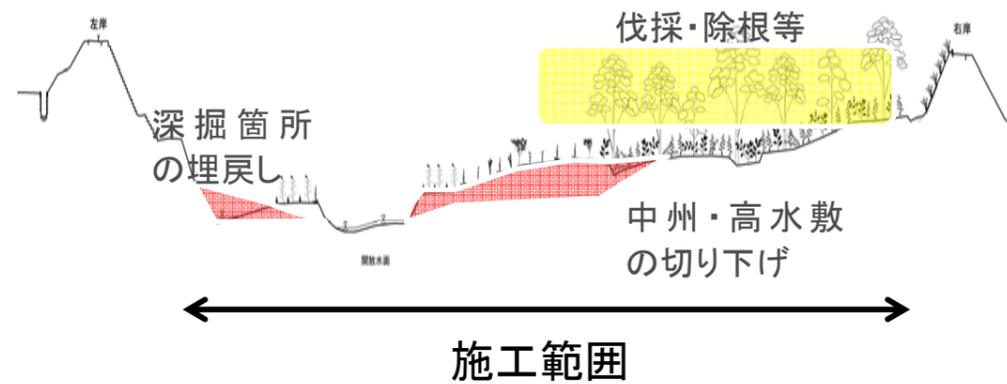
図-1.6 三峰川の河道整正イメージ横断図

掘削形状の設定は、安定的な低水路幅管理の観点から、以下の物理指標を設定し、決定している。

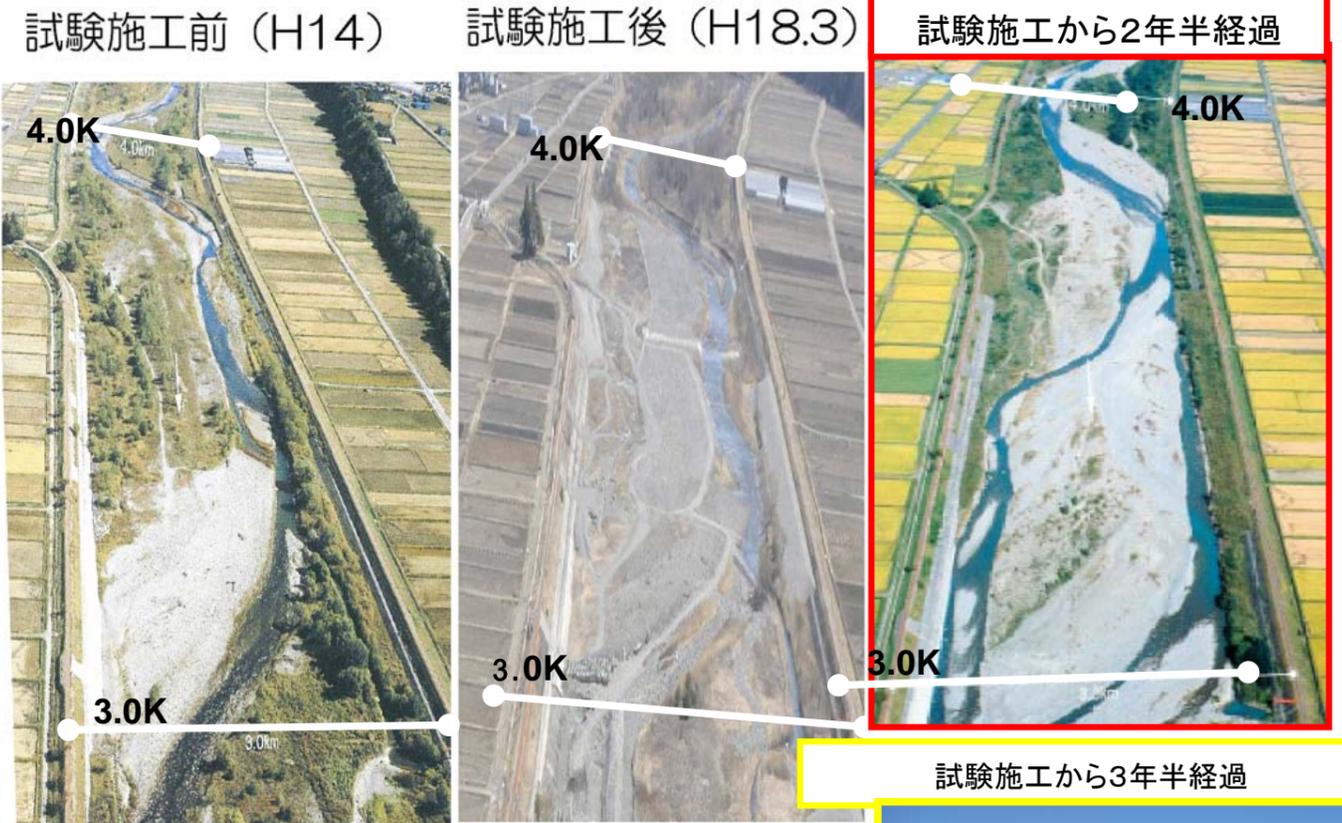
対象地は施工から3年半が経過した現在も礫河原が維持されるとともに、河道においても瀬と淵が連続した河床形態が形成されている。

図-1.7 整備前後の状況

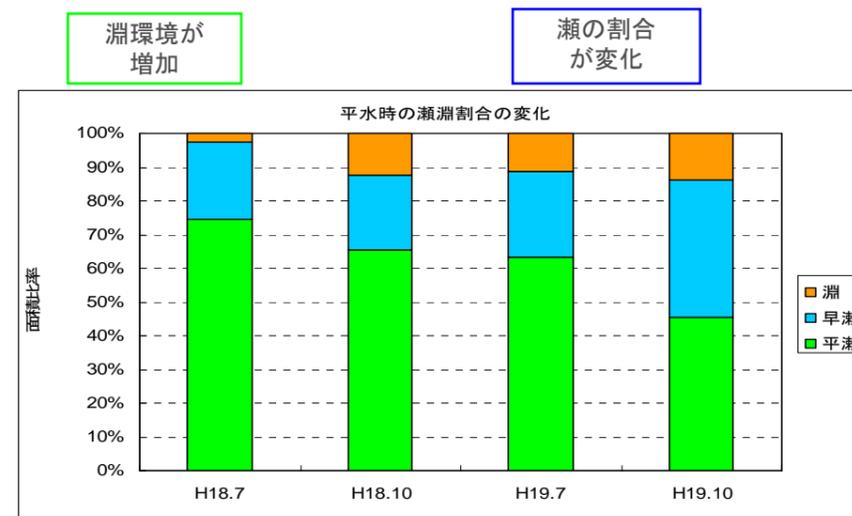
図-1.8 水域環境の変化

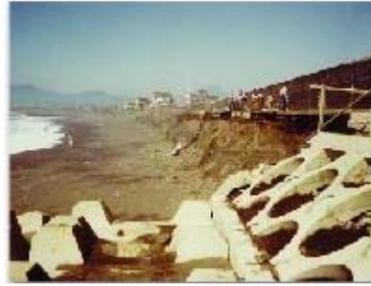
写真-1.7 昭和57年台風18号被災事例

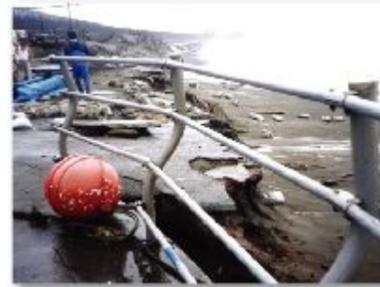
写真-1.8 平成9年台風7号被災事例

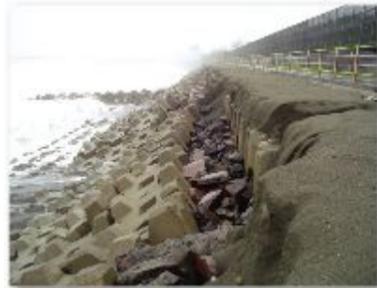
写真-1.9 平成17年台風14号被災事例

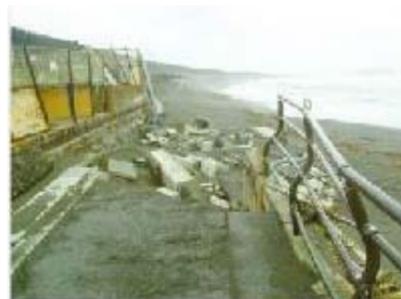
写真-1.10 平成19年台風9号被災事例

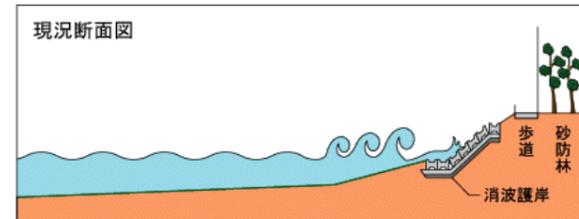
図-1.9 現況断面

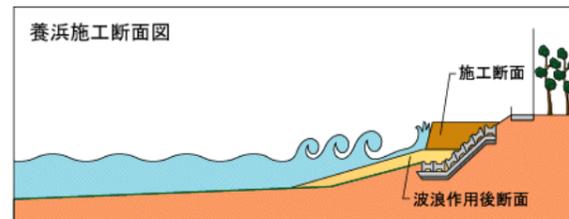
目標砂浜幅 : 最も後退している箇所の砂浜幅を50mまで回復

粒 径 : 砂分と礫分を含む混合粒径

養浜量 : 年間約3万 m<sup>3</sup>を10年間で合計約30万 m<sup>3</sup>

図-1.10 養浜施工断面

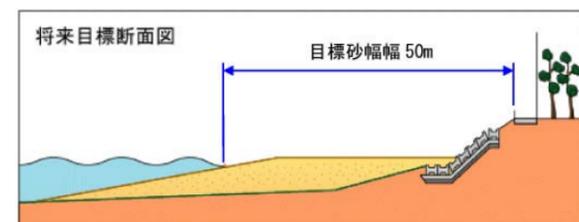
図-1.11 将来目標断面

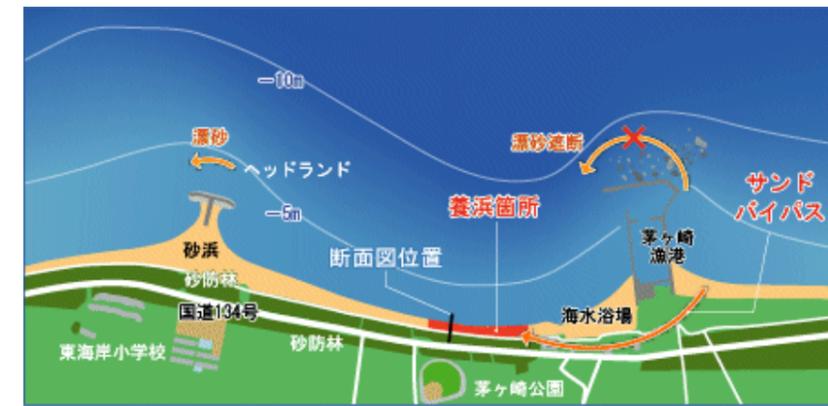
図-1.12 中海岸平面図

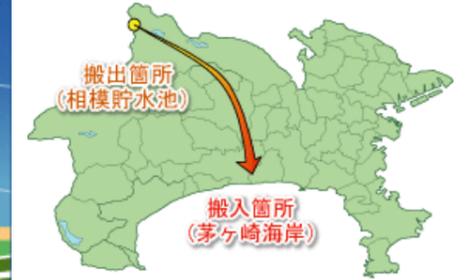
図-1.13 運搬経路

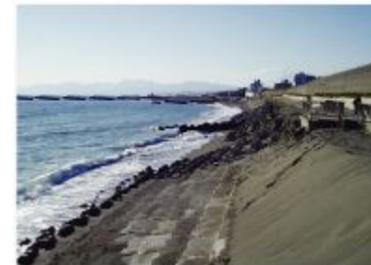
写真-1.11 平成17年12月養浜前

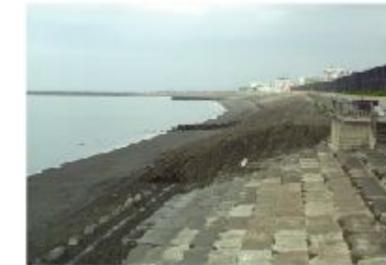
写真-1.12 平成20年4月
