# § 1. 相模川の土砂環境改善の進め方とこれまでの置き砂試験施工の実施経緯

### 1.3 置き砂設置状況と出水の状況（速報）

#### 1.3.1 置き砂施工状況

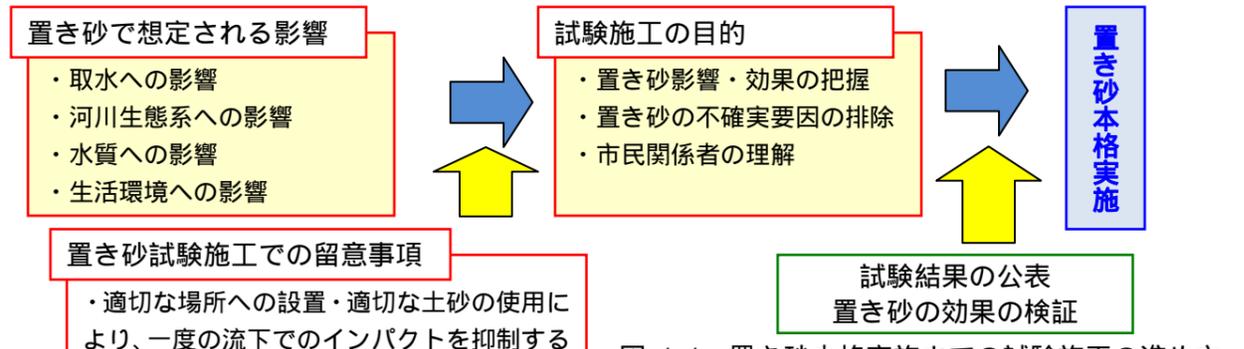
図-1.1 置き砂本格実施までの試験施工の進め方

「置き砂」の実施においては、「流下時の影響」や「洪水時の置き砂の流れ方」、「適切な設置形状」等、机上検討では予測が困難で不確実な要素が多いことから、相模川現地での試験施工および土砂流下前後でのモニタリング調査を通じて、置き砂土砂流下による河川環境への影響や置き砂設置方法・土砂の質等を実証的に検討・確認している。

置き砂試験施工は今後も継続して行い、その間のモニタリング調査結果をホームページ等により公表し、置き砂に対する市民・関係者の理解の上で、本格実施に向けて進めてゆく。

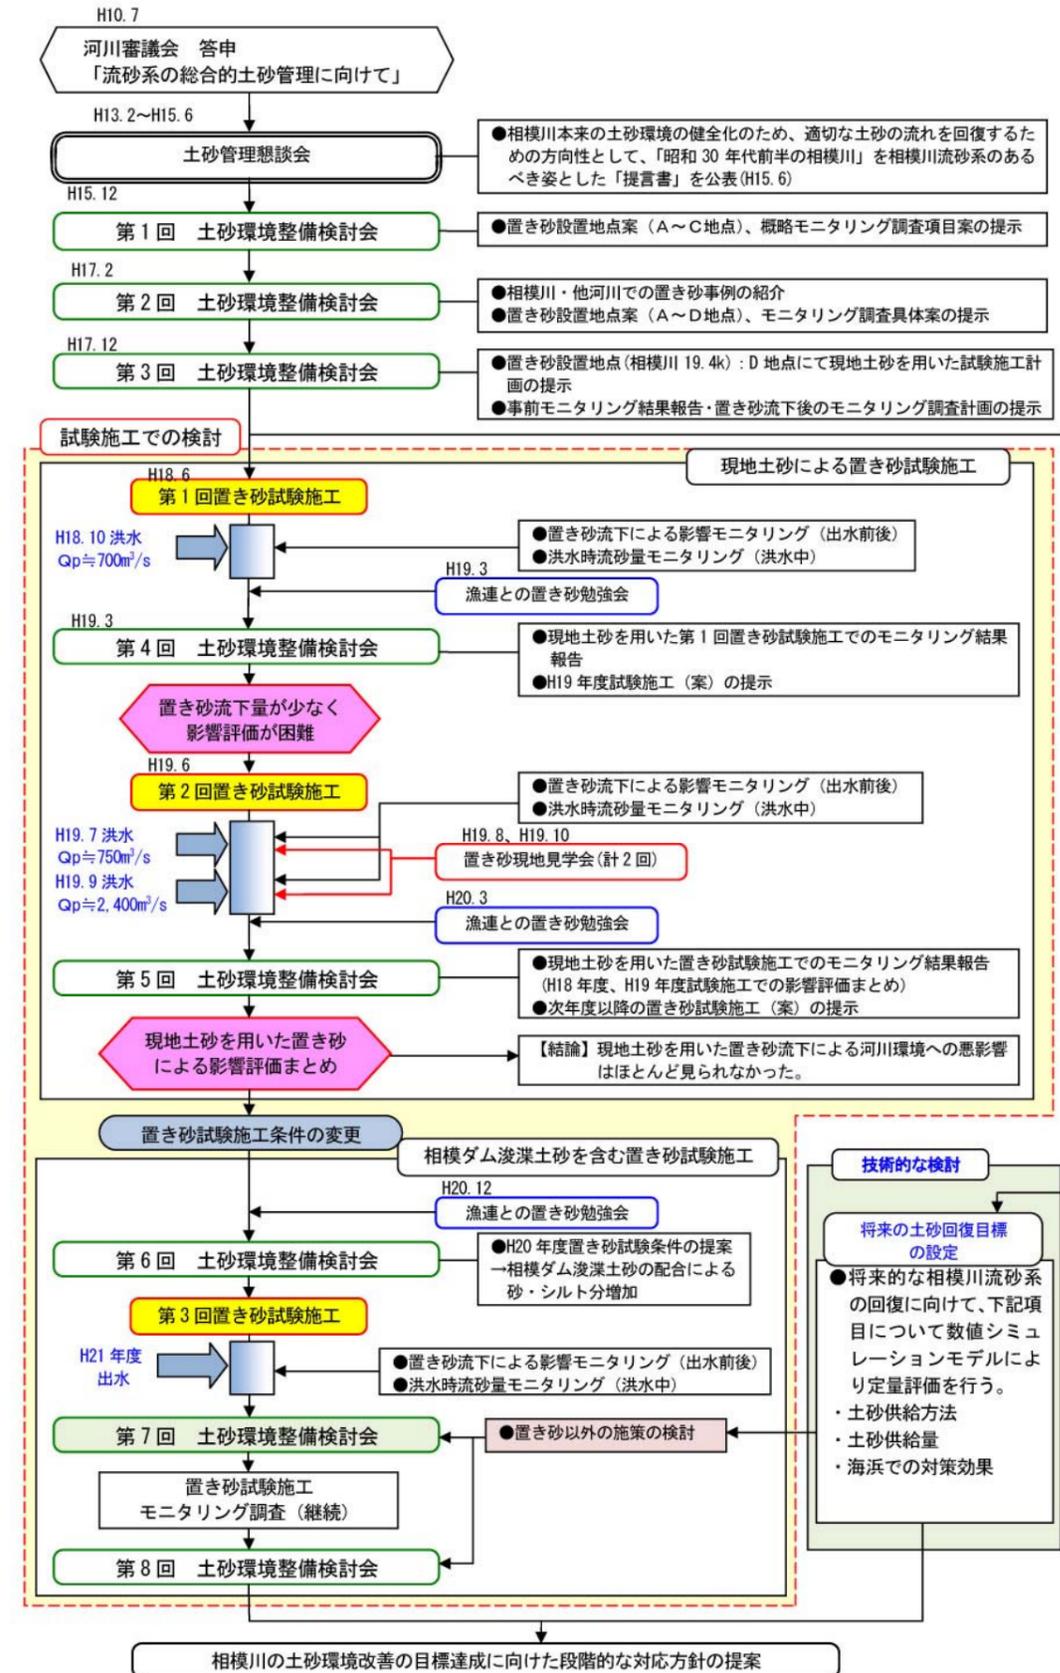
図-1.2 これまでの土砂環境改善の取組と今後の検討の流れ

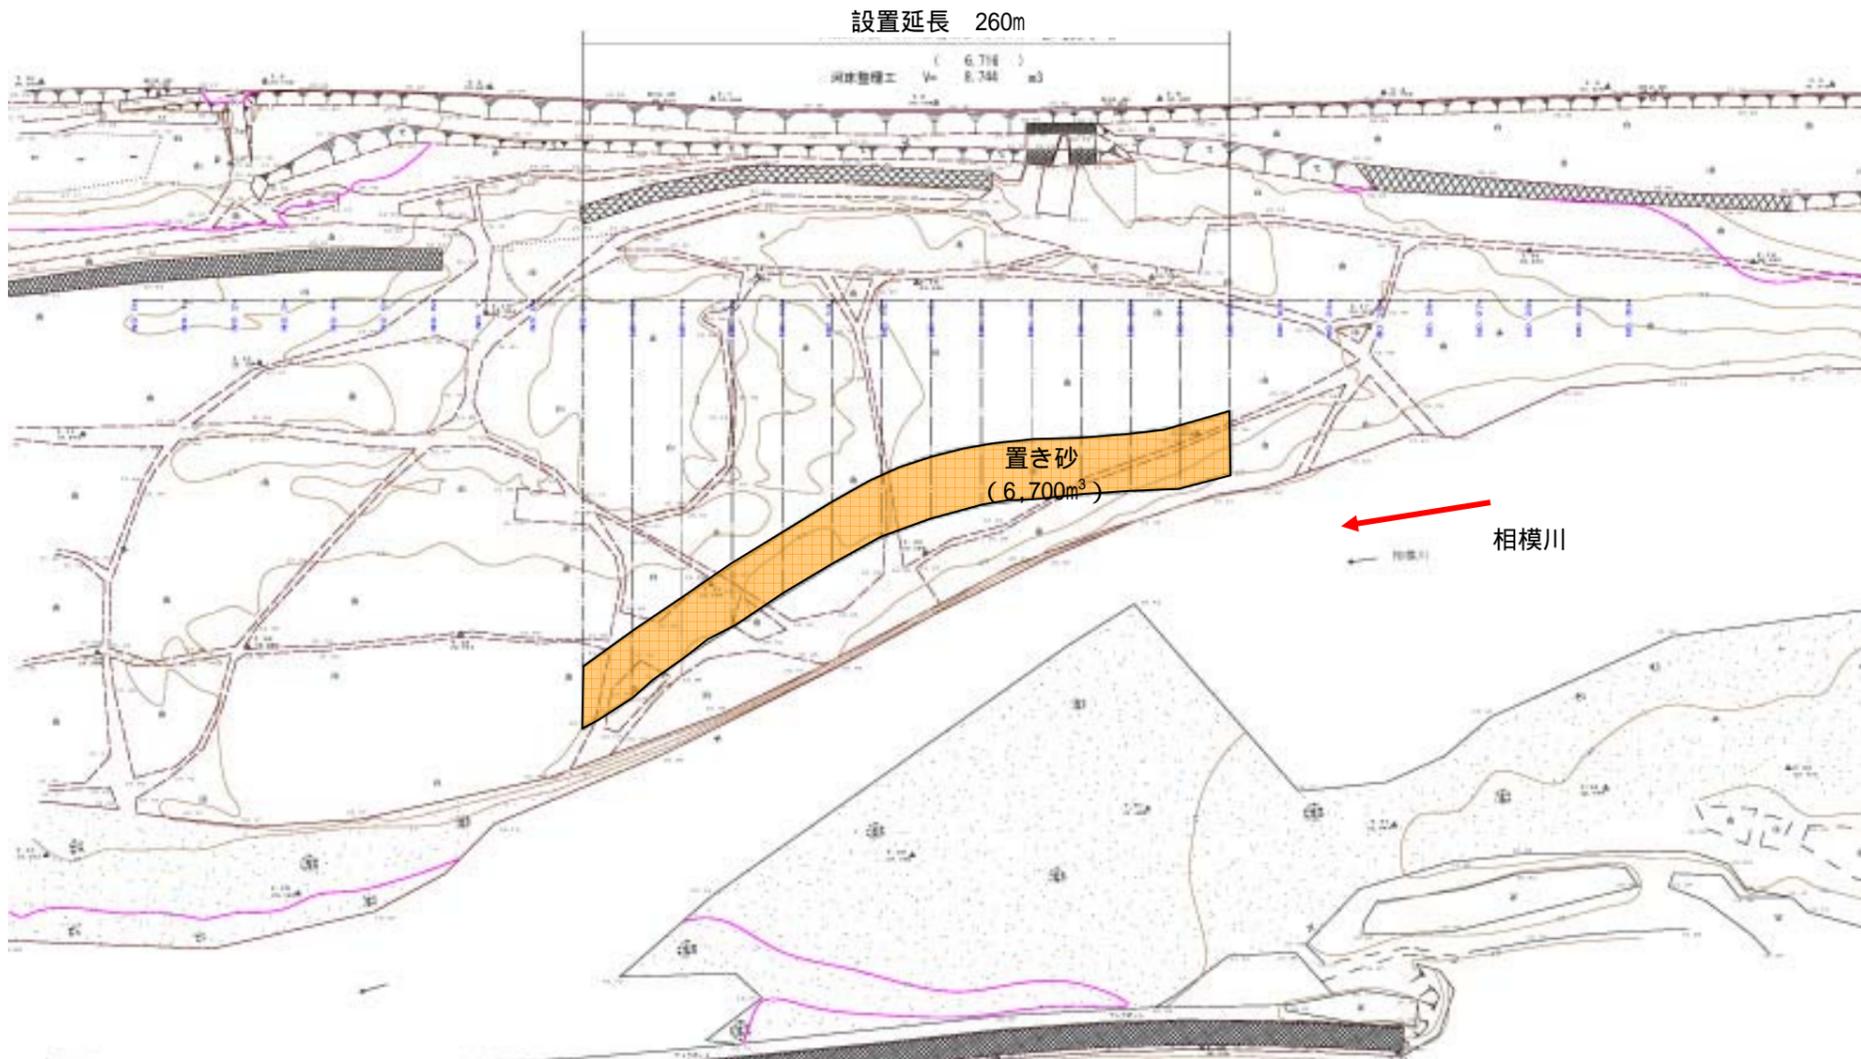
図-1.3.1 置き砂設置状況 平面図

第6回検討会で合意された通り、相模ダムの浚渫土砂を約20%程度混入した土砂を設置した。

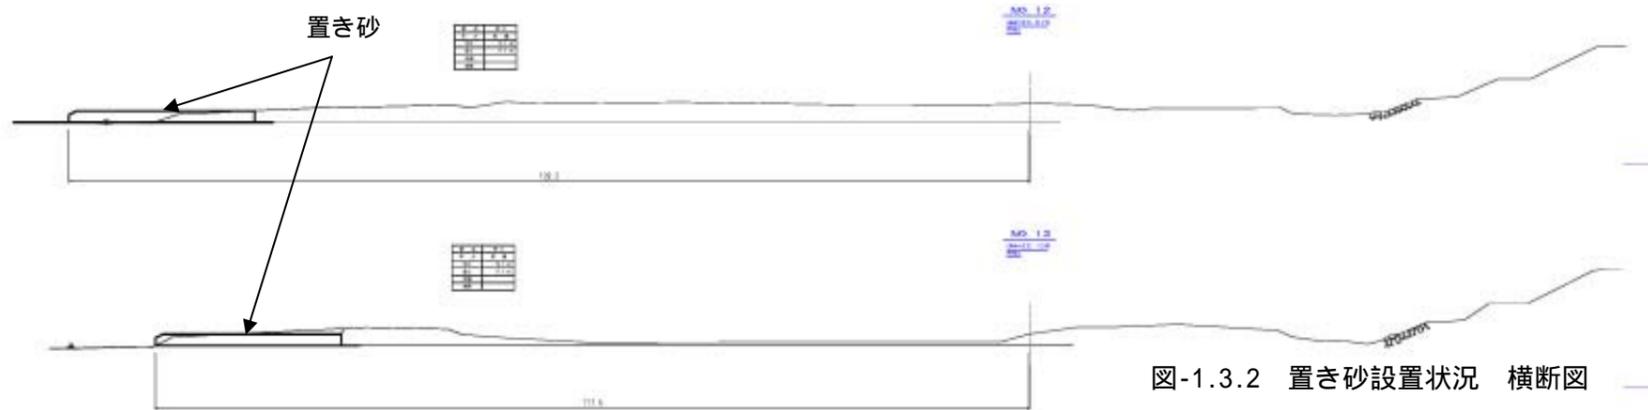
図-1.3.2 置き砂設置状況 横断面図

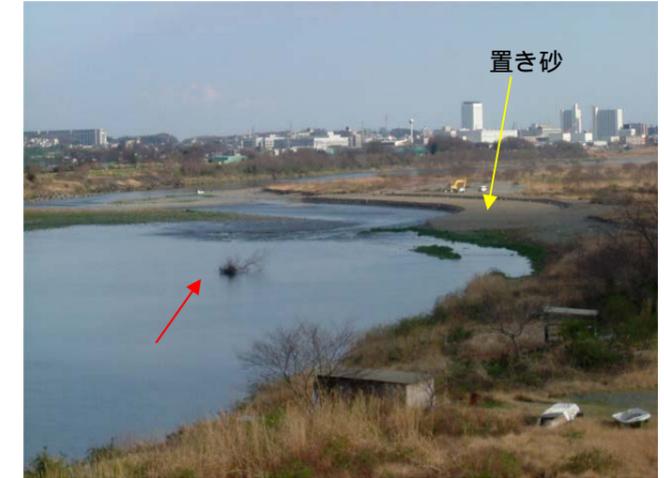
写真-1.3.1 座架依橋より撮影

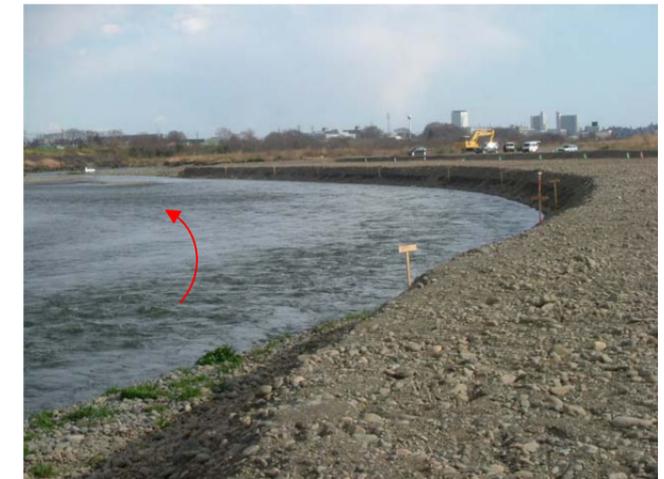
写真-1.3.2 上流側より撮影

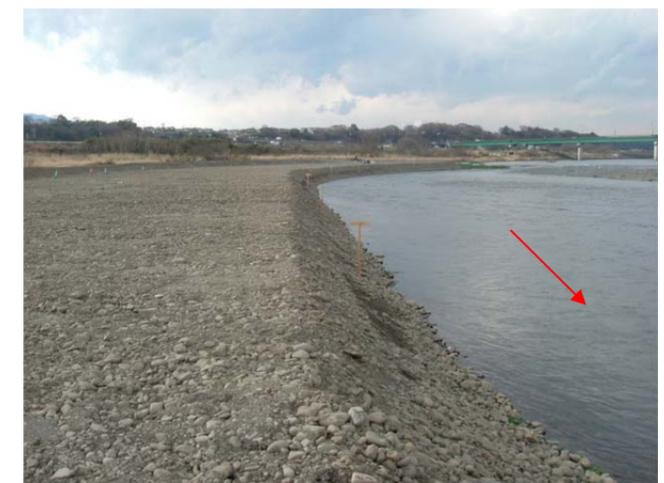
写真-1.3.3 下流側より撮影

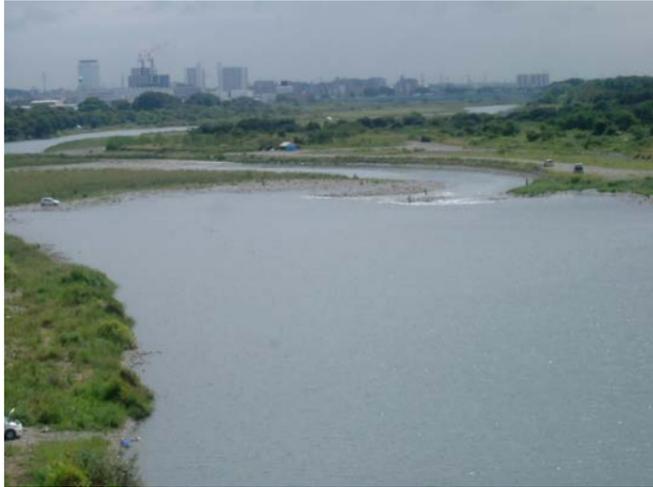
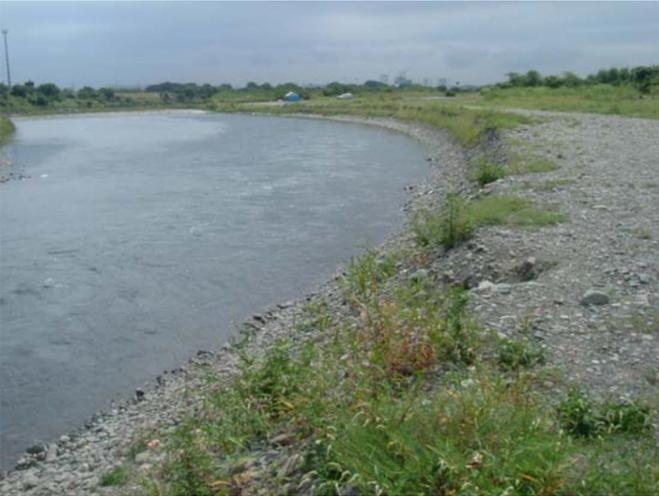
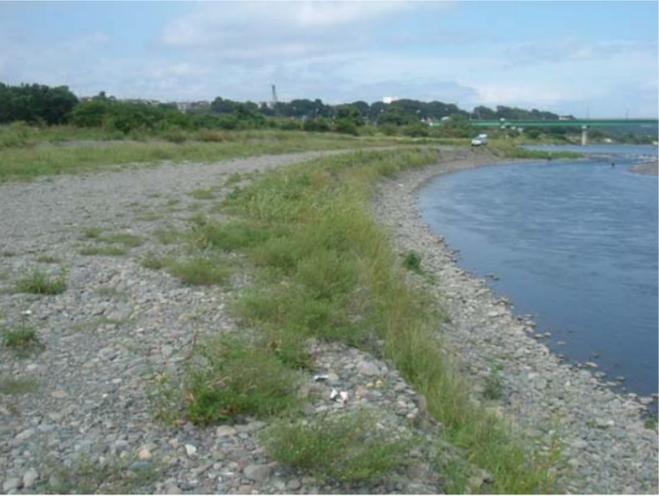
(3)置き砂の状況写真(今回出水前後)

遠景(座架依橋より見る)	近景(下流方向を見る)	遠景(上流方向を見る)
出水前 (H21.9.9撮影)

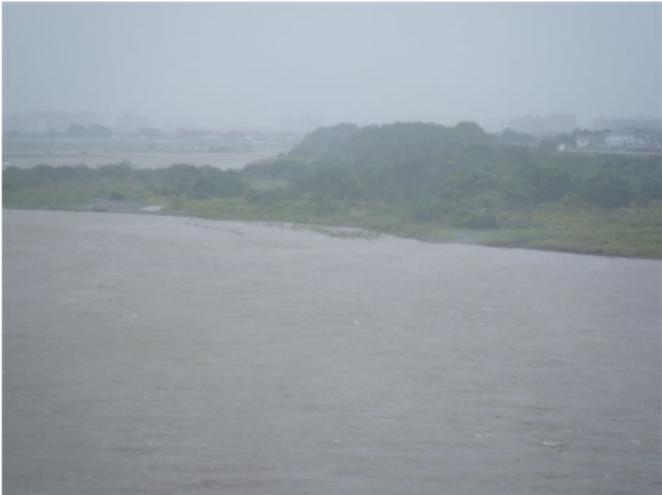
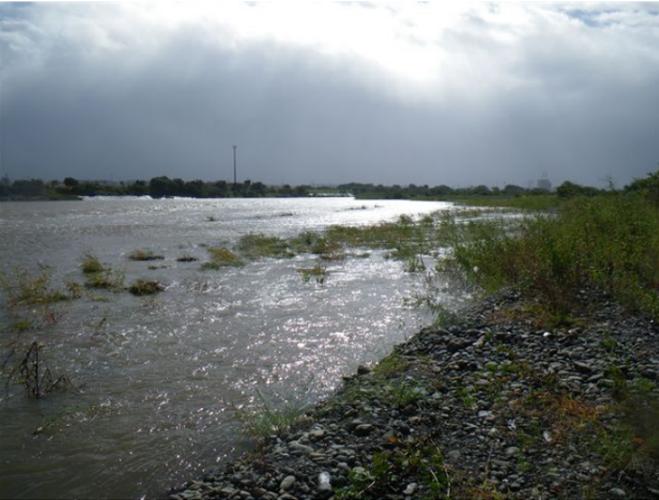
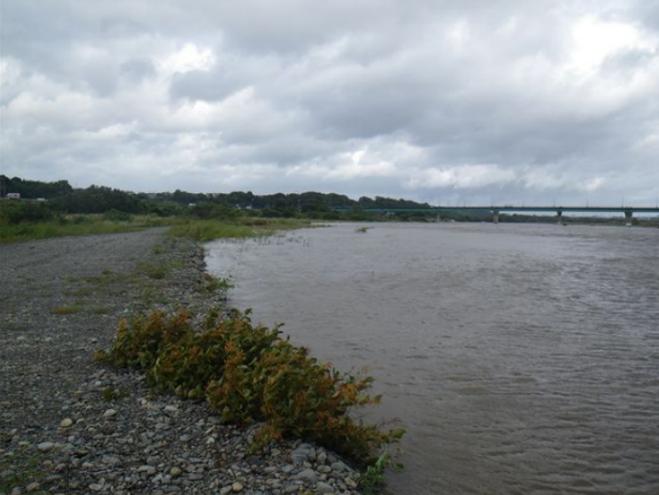
出水中 (H21.10.8撮影)

平成 21 年 10 月 7 日～8 日に台風 18 号の上陸に伴う降雨により洪水が発生した。ただし、城山ダム放流量は約 700m<sup>3</sup>/s 程度で、かつ継続時間も 11 時間と過去の出水に比べて比較的短かった。

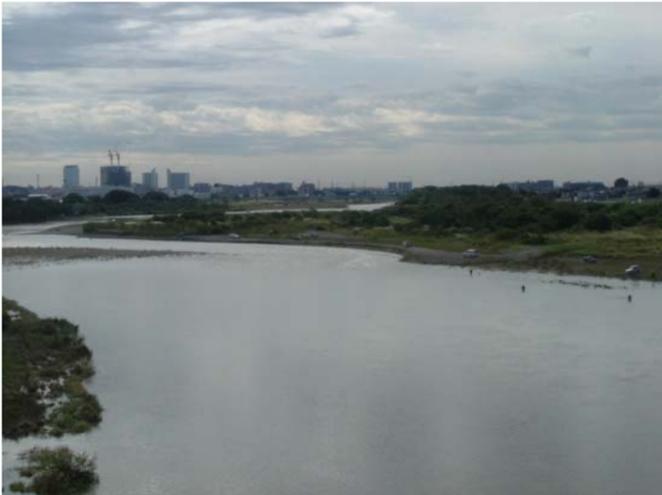
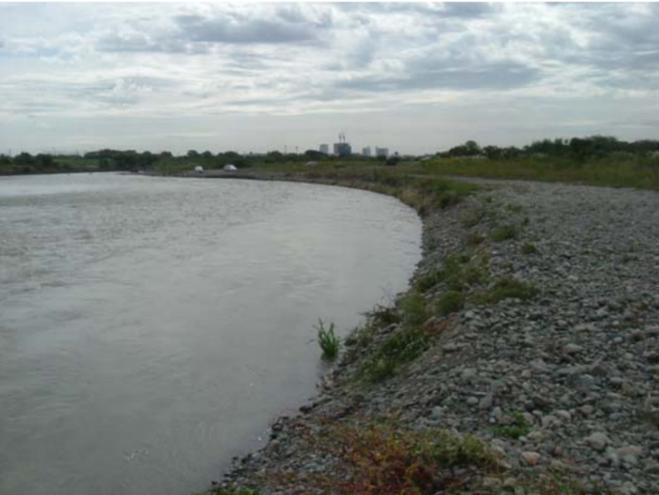
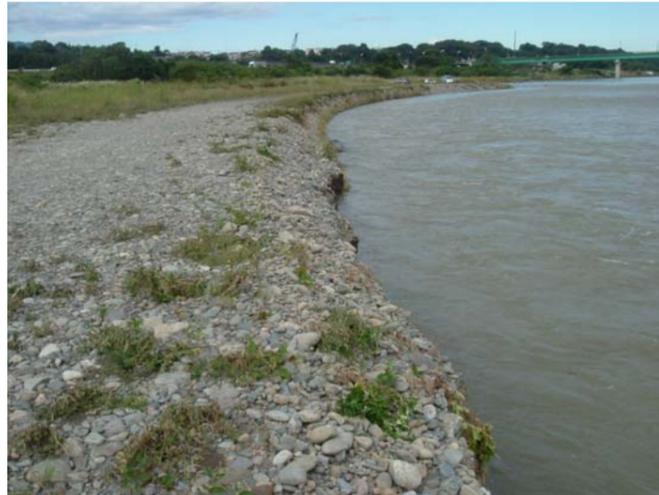
出水後 (H21.10.9撮影)

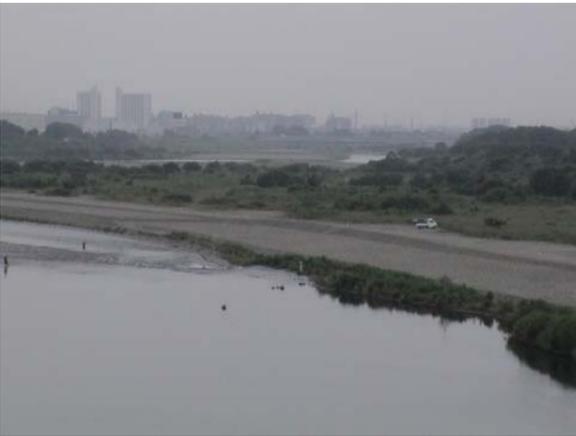
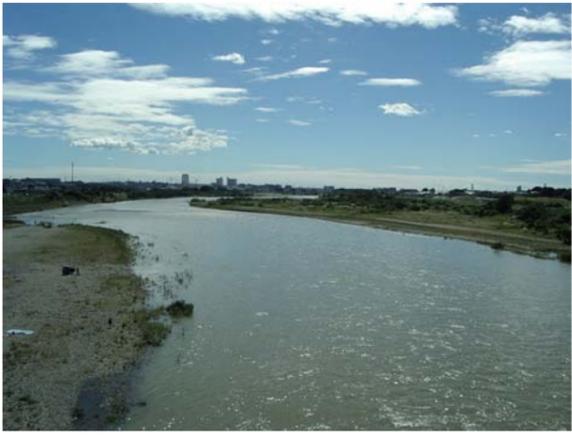
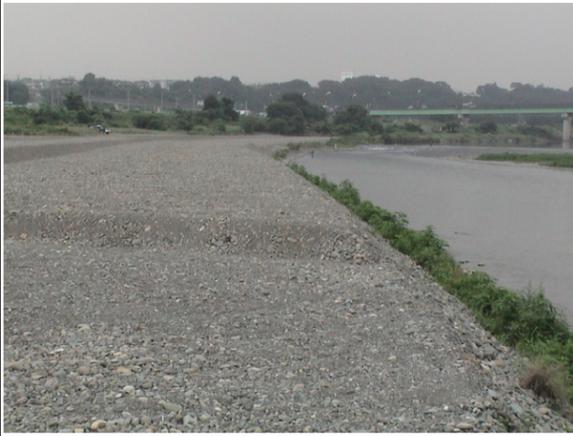
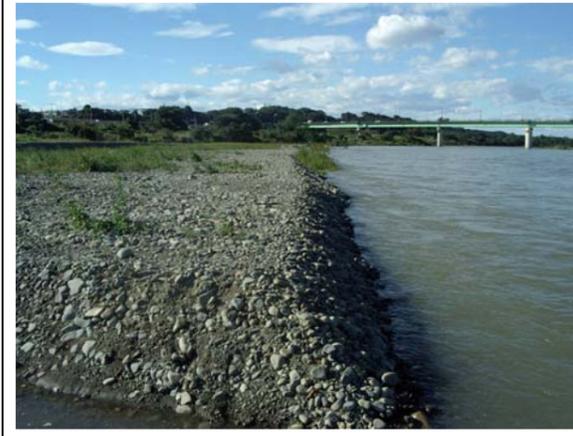
(4)過去の置き砂の状況写真

遠景（出水前）	遠景（出水後）	近景（出水前）	近景（出水後）
平成 18 年 10 月

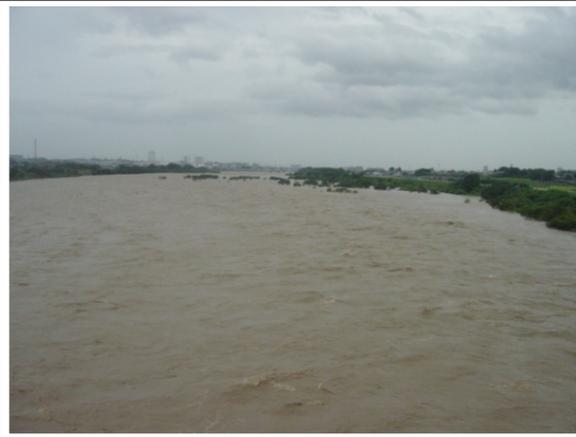
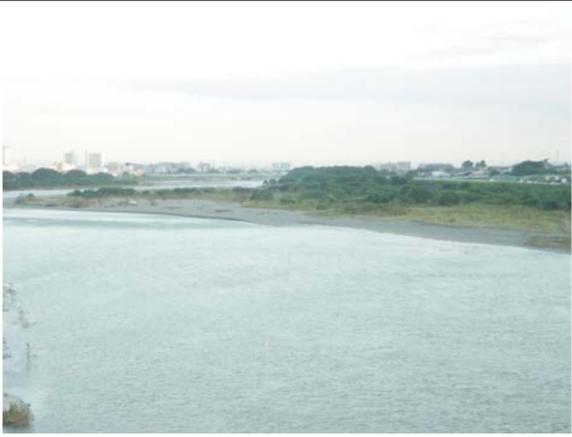
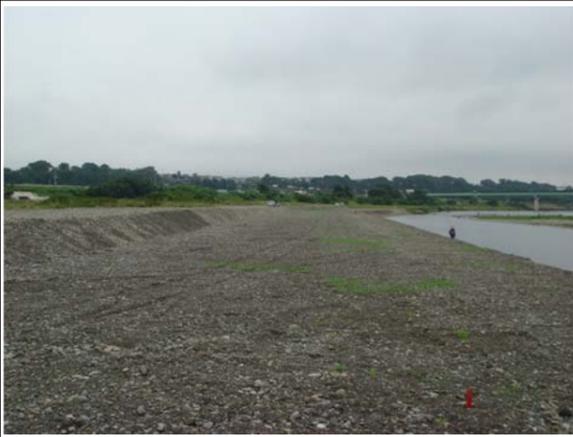
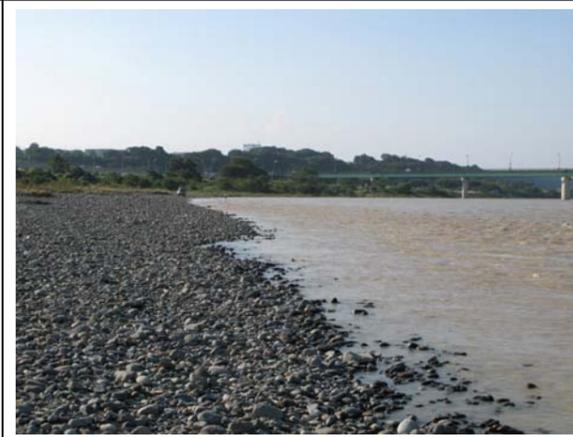
平成 19 年 7 月  (H19.9 洪水中)

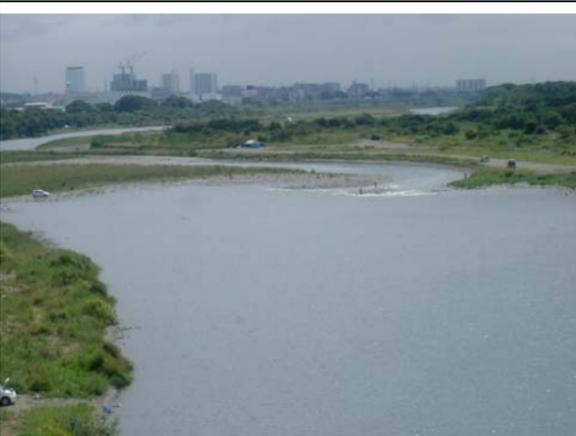
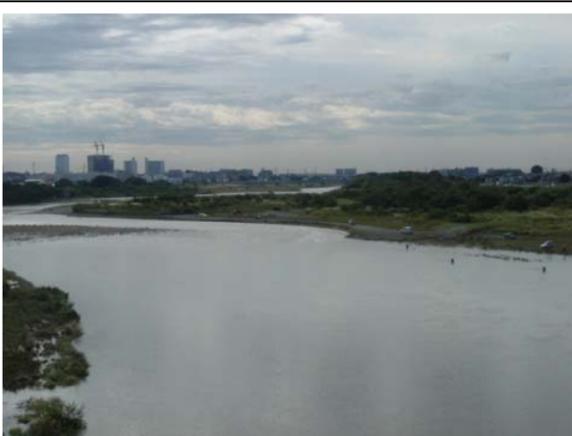
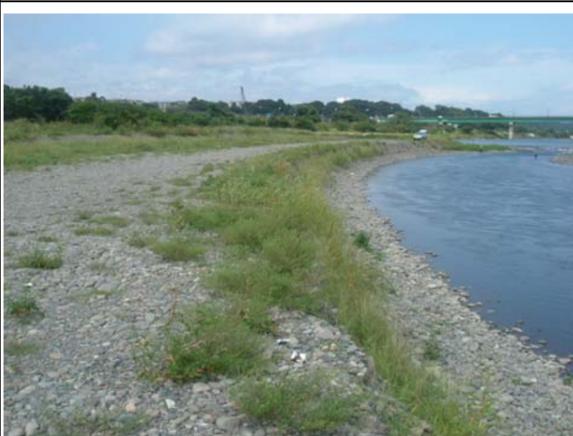
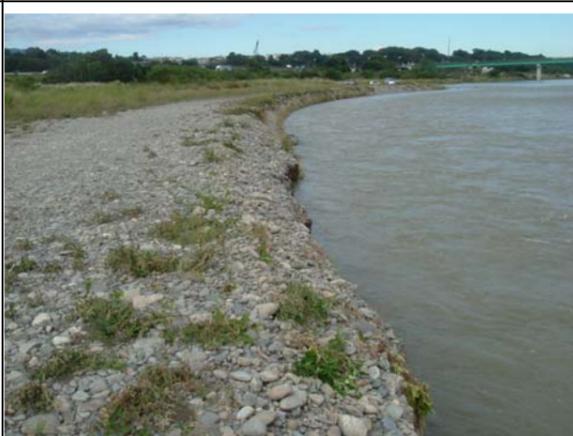
平成 21 年 10 月
