§2. 相模川水系土砂環境の変遷から見た今後の課題

2.1 河床低下に伴う樹林化、河原減少の進行

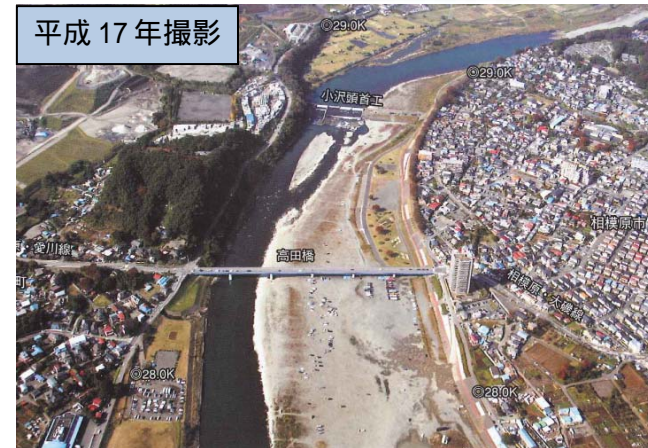
図-2.1.4(1) 斜め写真 28k 小沢頭首工下流

- 砂利採取（S39に禁止）により、昭和40年代までに河床が低下し、その後、低水路の固定化、礪河原の消失、高水敷の陸地化・樹林化が進行した。（図-2.1.5、図-2.1.6）
- 礪部頭首工（22.4k）～城山ダム（34.2k）までは、かつては全面的に河原が形成されていたが、現在では、冠水頻度の減少から植生が繁茂し、陸地化、樹林化が進行している。（図-2.1.1、図-2.1.4）
- 小沢頭首工（28.6k）下流は、昭和40年代以後も、平均河床高、最深河床高が低下している。（図-2.1.2、図-2.1.3）

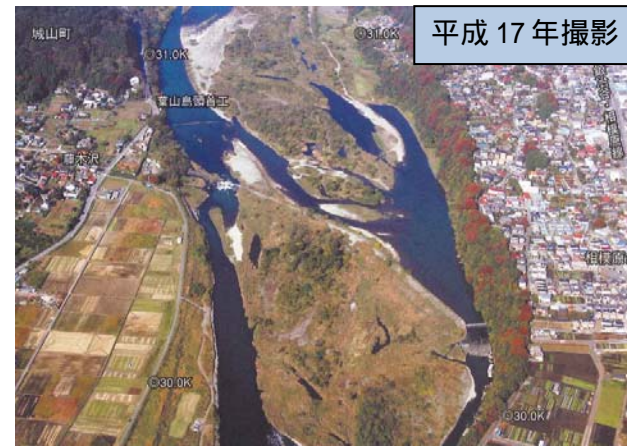
図-2.1.4(2) 斜め写真 30k 付近

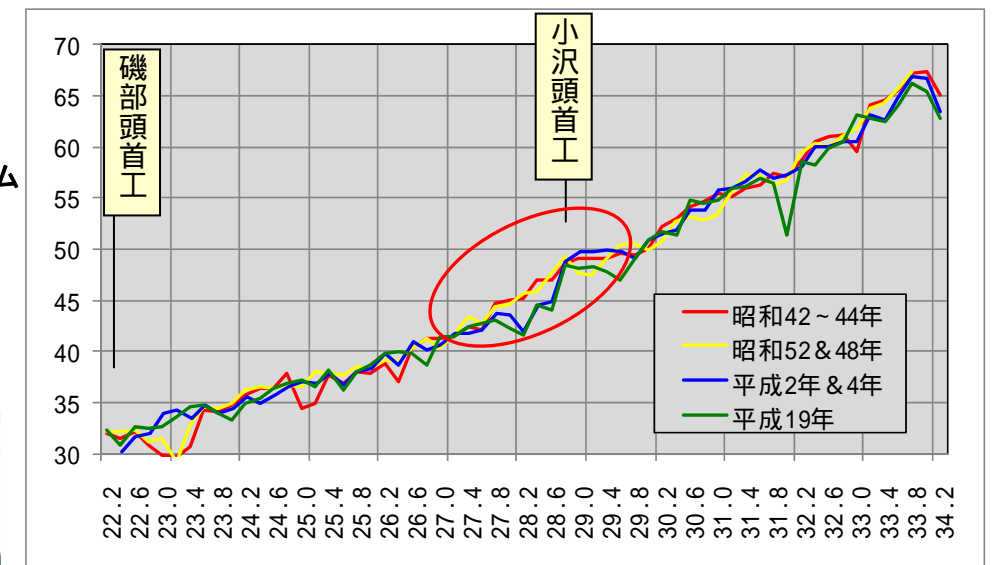
図-2.1.3 最深河床高縦断重ね合わせ図（礪部～城山）

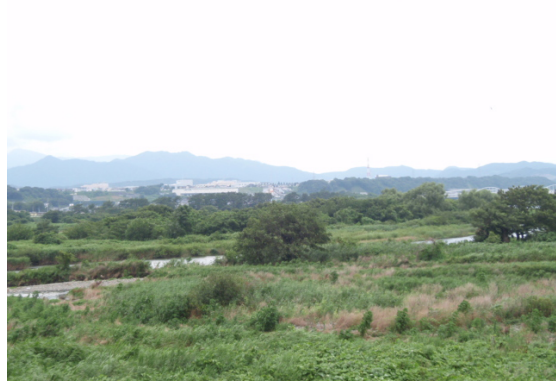
図-2.1.7 磯部頭首工上流の樹林化

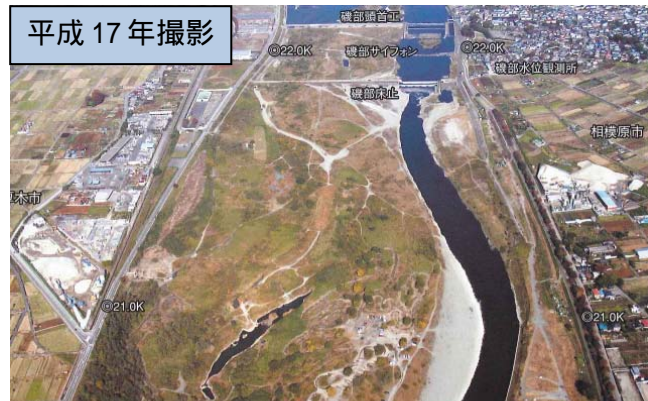
図-2.1.8 22k 磯部頭首工下流

- d. 磯部頭首工下流は、平均河床高、最深河床高とも大きく低下している上に、平成4年から平成19年にかけて、下流側へ大きく広がっている。(図-2.1.11、図-2.1.12)
- e. 横断を見ると、19~20k地点では、低水路の深掘れが明確に進行しているが、その下流16~18kでも深掘れの兆候が見受けられる。(図-2.1.13) また、斜め写真で見ても19~22kは流路が固定化している様子がうかがえる。(図-2.1.8、2.1.9)
- f. 前頁の航空写真と斜め写真を比較すると、頭首工下流右岸側に高水敷が固定化して樹木が繁茂してきている様子が見受けられる。(図-2.1.8)

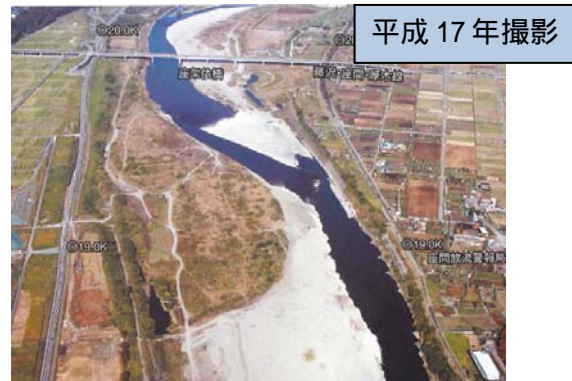
図-2.1.9 19k 座架依橋下流

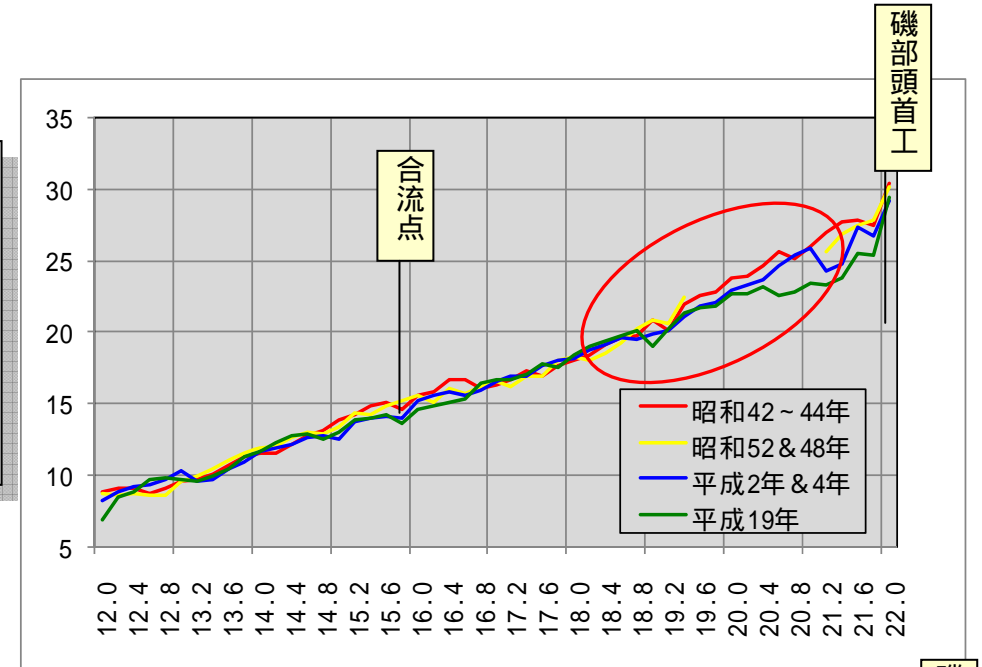
図-2.1.11 平均河床高縦断重ね合わせ図(12k~22k)

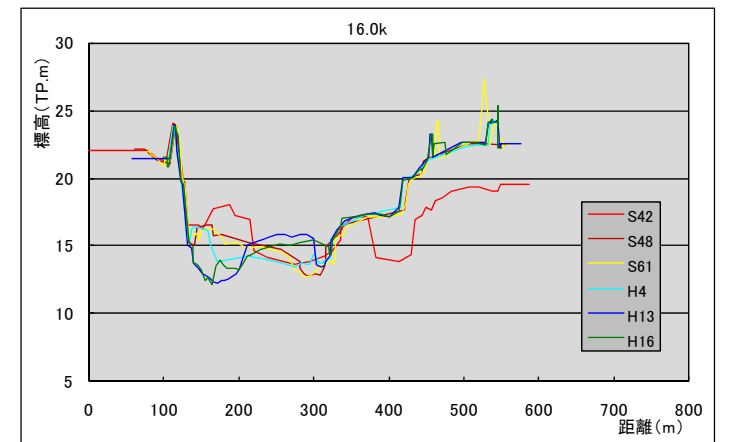
図-2.1.13 横断重ね合わせ図(16k~20k)

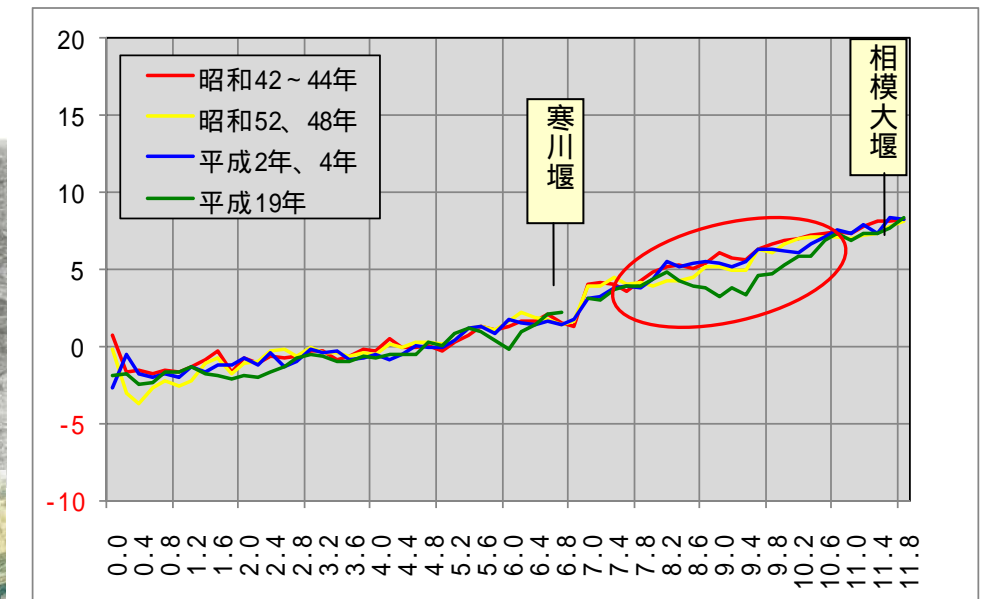
図-2.1.16 平均河床高縦断重ね合わせ図 (0k～12k)

- g. 航空写真の河道の変遷を見ると、上流部ほど顕著ではないが、12kmより下流では、高水敷の陸地化、樹林化の傾向が見られる。(図-2.1.14)
- h. 相模大堰下流は、直下流は中州の発達により、河床はあまり低下していないようであるが、堰下流1km～5km区間が平均河床高、最深河床高ともやや低下している。(図-2.1.16、図-2.1.17) 横断面を見ると、11.4kでは、深掘れの進行は見られないが、10.0kでは、右岸寄りに深掘れが生じている。(図-2.1.15)

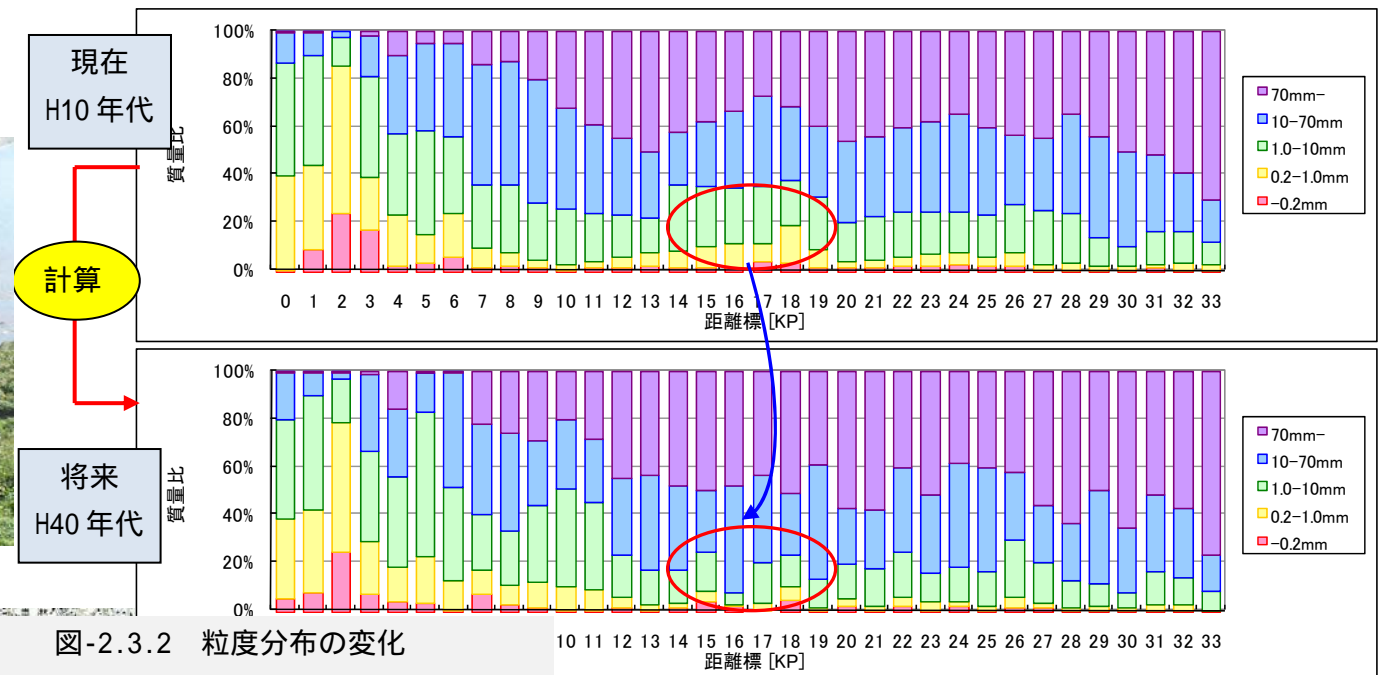
図-2.3.2 粒度分布の変化

a. 中津川合流点付近は、土丹層の露出によりアユの産卵環境の劣化が懸念されているが、シミュレーション結果からは、当該箇所付近の粒度分布で特にアユの産卵場を構成する1~10mmの成分が減少している。
