第5回 相模川川づくりのための土砂環境整備検討会

検討会資料

平成20年3月21日

国土交通省 京浜河川事務所
神奈川県 河川課
神奈川県企業庁 利水課

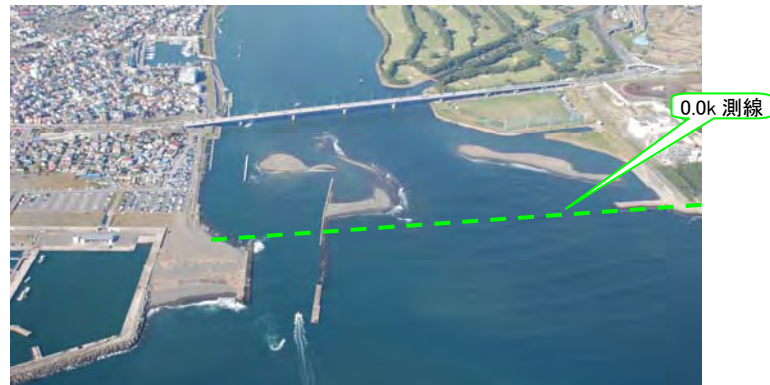
写真 2-1：河口部航空写真 (H19. 10. 21 撮影)

- 相模川河口部は、昭和 55～60 年頃より河口砂州の河道内への後退が顕在化し砂州規模が縮小傾向にある。その結果、シギ・チドリ等の鳥類の生息場として相模湾有数の河口干潟面積が減少しつつある。
- その理由として、「昭和 30 年代の砂利採取やダム建設等に伴う土砂供給の減少」、「流下能力や航路維持を目的とした河口部浚渫による河口砂州・テラス部への砂分等の細粒土砂供給量の減少」、「河口部付近の海岸施設設置等による海岸地形変化による影響」が想定される。

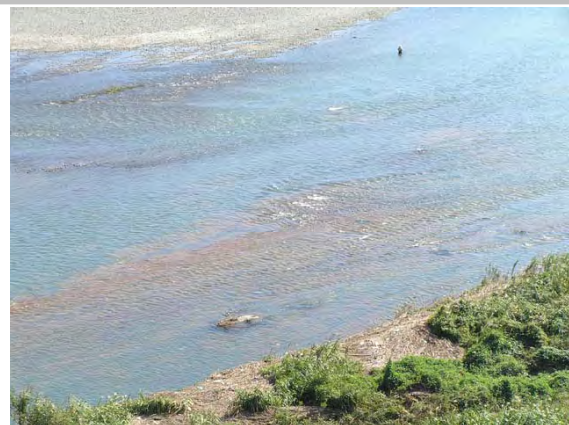
写真 2-4：相模川三川合流点上流の状況

土丹露出によるアユの産卵場環境の悪化

河床から大粒径の石・礫分が失われたために土丹層が露出しており、治水面のみならず、アユの産卵場環境への影響も懸念される

- 相模川河道部では、相模ダム・城山ダム建設による上流域からの土砂供給量の減少や、昭和30年代の砂利採取による河道内土砂減少の影響により、河道内環境に大きな変化が生じている。
- 城山ダム下流付近河道では、城山ダム上流部からの砂・礫分供給が失われたため、河床から砂・礫分が流失し、大粒径の石だけが残る粗粒化（アーマーコート化）が進行しており、アユの餌となる付着藻類の剥離・更新頻度が減少している。
- 土砂供給量減少やダムでの洪水調節による出水頻度の減少により、河道内の低水路部の深掘れ、高水敷樹林化が進行したことにより相模川元来の砂礫河原環境が失われ、カワラノギク等の相模川固有の植物が絶滅の危機にさらされている。
- 低水路部河岸沿いでは、深掘れの進行により護岸の安全性が低下している。また過去の砂利採取の影響と相まって、一部区間では河床に土丹が露出しており、アユの産卵場環境の悪化が懸念される。

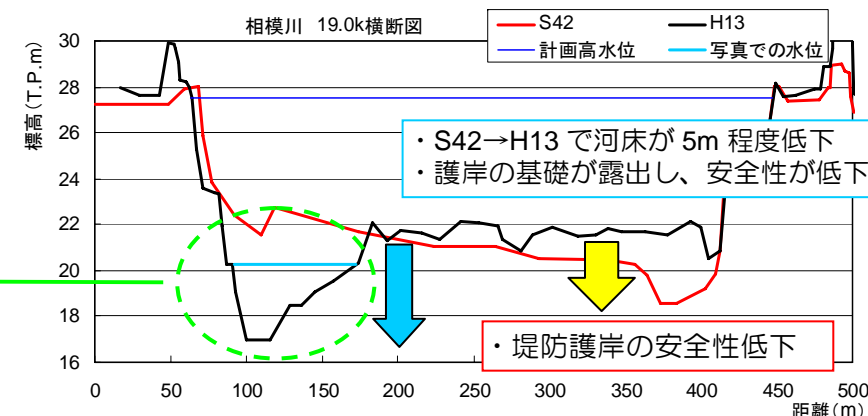
図 2-8：相模川 19.0k 地点横断面図

堤防護岸の安全性低下

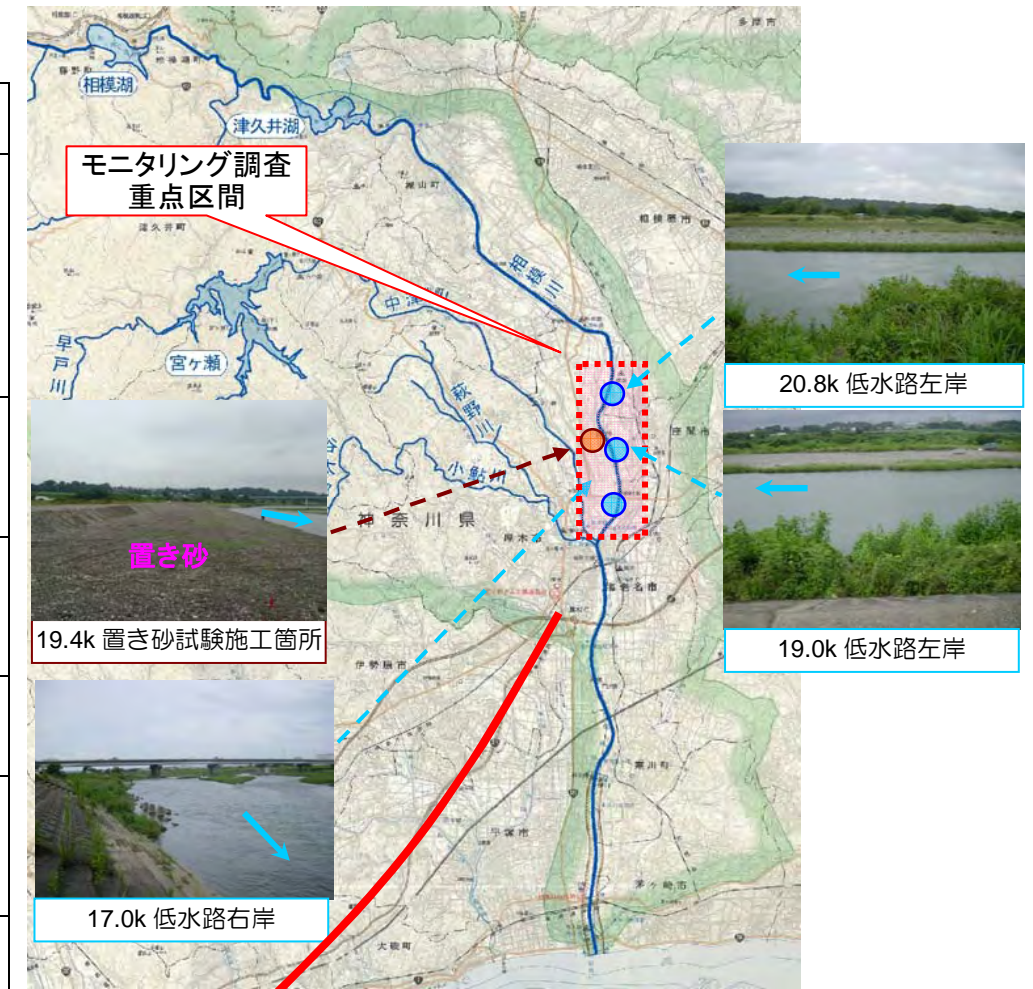
図 3-2 : 調査地点全体位置図

置き砂流下に伴うモニタリング調査項目は表 3-2 に示した 7 項目を対象とした。調査位置を図 3-2、図 3-3 に示す。

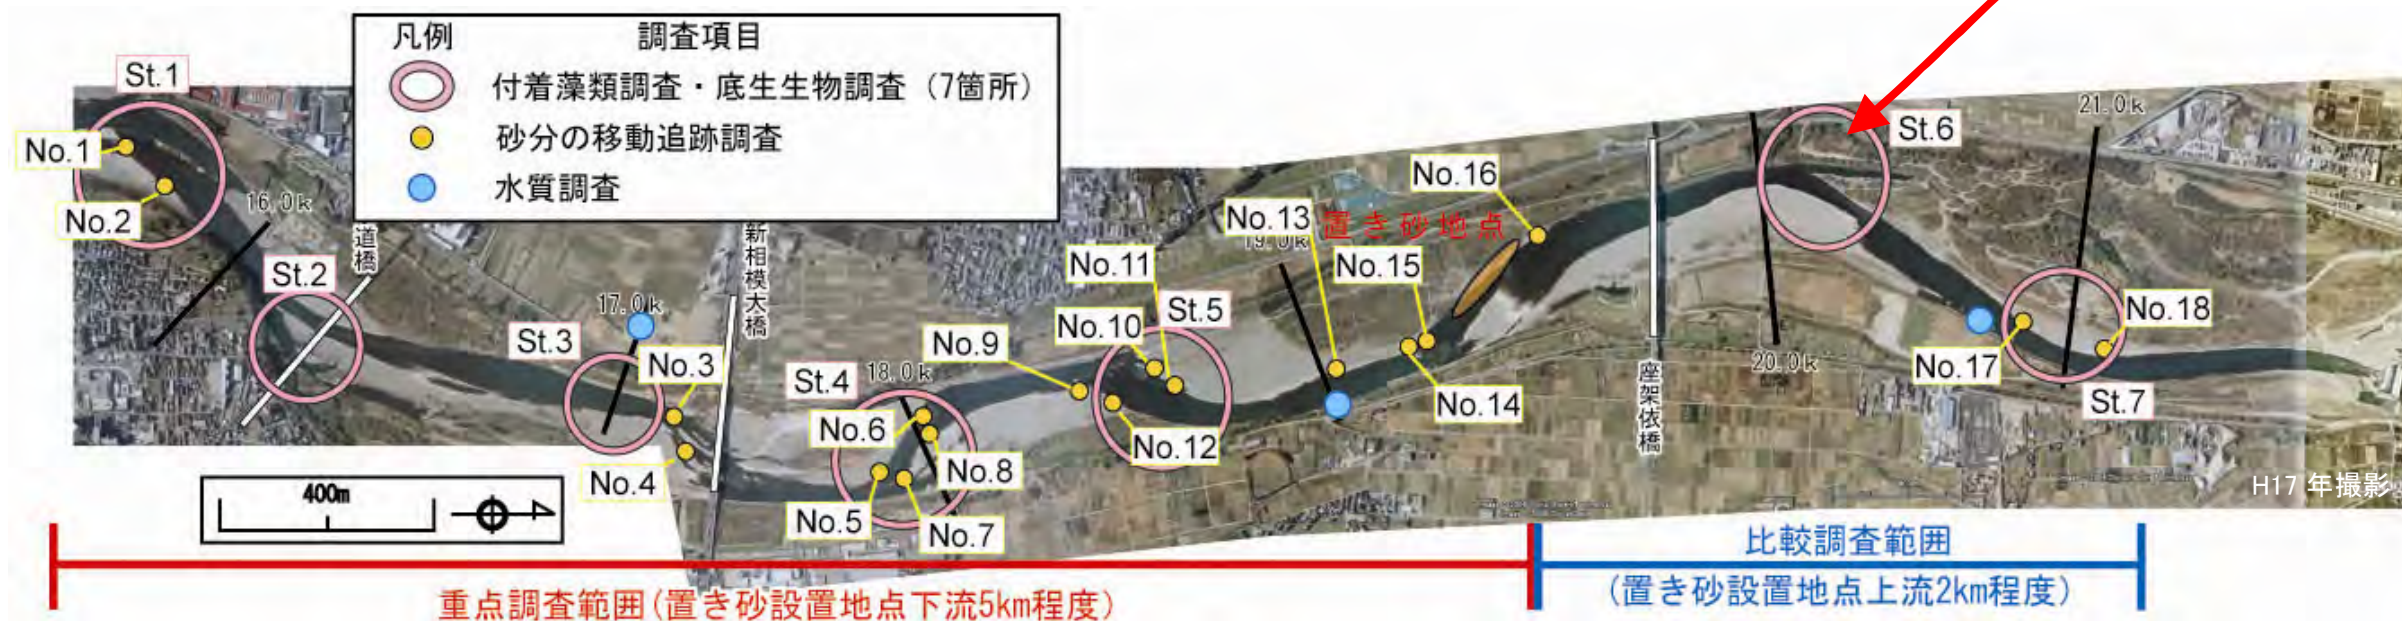
図 3-3 : 調査地点詳細位置図 (付着藻類・低生生物・砂分の移動追跡・水質調査)

※ 調査地点の設定の考え方
調査地点は、置き砂の影響を把握することを目的とするため、置き砂設置位置を挟んで上下流に設定し、特に置き砂の影響が下流側へどこまで及ぶか把握するため、置き砂下流に調査地点を多く設定した。

調査地点は図 3-3 に示した相模川 15.6k~21.0k の低水路水際部の計 18 地点である。

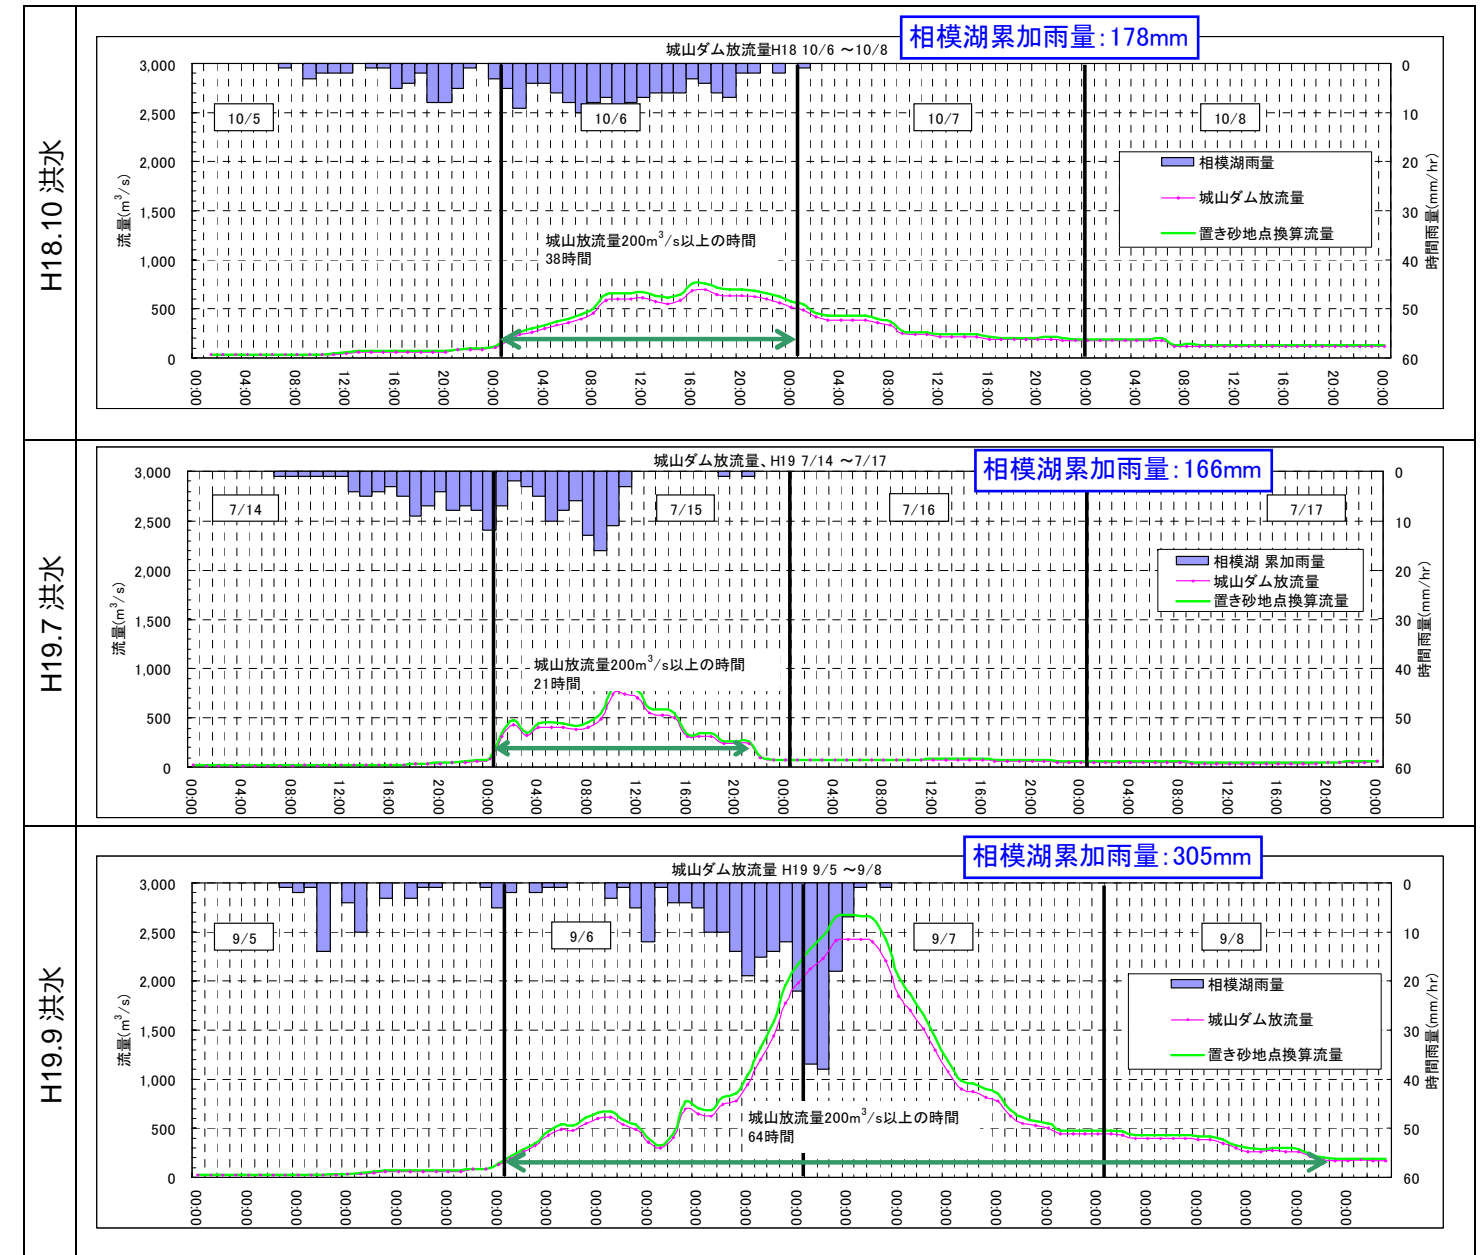
図 3-5：試験施工期間中3洪水での降雨・流量時系列変化

- 置き砂試験施工期間中に、置き砂土砂流下が期待される規模の洪水（城山ダム放流量 $700\text{m}^3/\text{s}$ 相当）は、H18.10洪水、H19.7洪水、H19.9洪水の3回発生した。（表 3-3、図 3-5 参照）。
- そのうち、H18.10洪水およびH19.7洪水は、ピーク流量規模は同程度（ $Q_p \approx 700\text{m}^3/\text{s}$ ）であるが、洪水継続時間はH18.10洪水が約2倍程度長く、置き砂に作用する外力の総和は異なっている。
- H19.9洪水は、城山ダム放流量で過去3位（S42年以降）に相当し、他の2洪水とは異なり、かなりの大規模出水であった。

- ・ H18.10 洪水・H19.7 洪水は城山ダムピーク放流量がほぼ同等であるが、流下土砂量はそれぞれ 1,850m³、1,200m³であり、H18.10 洪水が約 1.5 倍となった。これは、H18.10 洪水での置き砂に作用する洪水外力（継続時間）が長かったこと（図 3-5 参照）、H18 年度置き砂土砂の設置厚さ（土台部含む）が大きかったことが要因と考えられる。
- ・ H19.9 洪水は、H19.7 洪水に対して継続時間で約 3 倍、ピーク流量で約 3.2 倍と大きく、置き砂土砂流下量も約 9 倍の 10740m³となった。

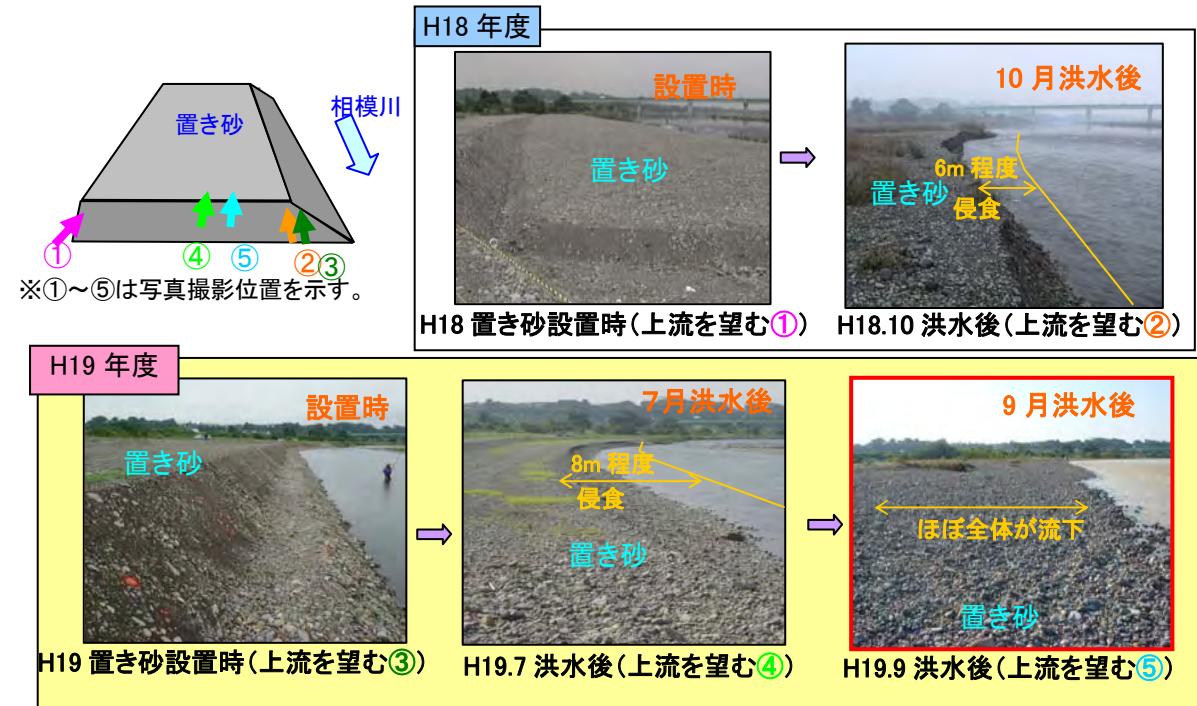
図 3-7：H18 年度および H19 年度の置き砂の形状変化

- ・ H18.10 洪水、H19.7 洪水は、城山ダムの放流量が約 700m³/s 程度と小さいことから、置き砂土砂天端からの土砂移動は殆ど見られず、主に側岸侵食により流下している。

- ・ 城山ダム放流量が 2,400m³/s に達した H19.9 洪水では、置き砂土砂の土台部（高水敷部）を含めた河岸全体が侵食を受けたことが確認されており、他の 2 洪水とは侵食形態が異なることものと考えられる。
- ・ また、置き砂地点のみならず、上下流の河道全体で土砂移動が見られており、H19.9 洪水規模の出水では、河道内地形が大きく変化することが確認された。

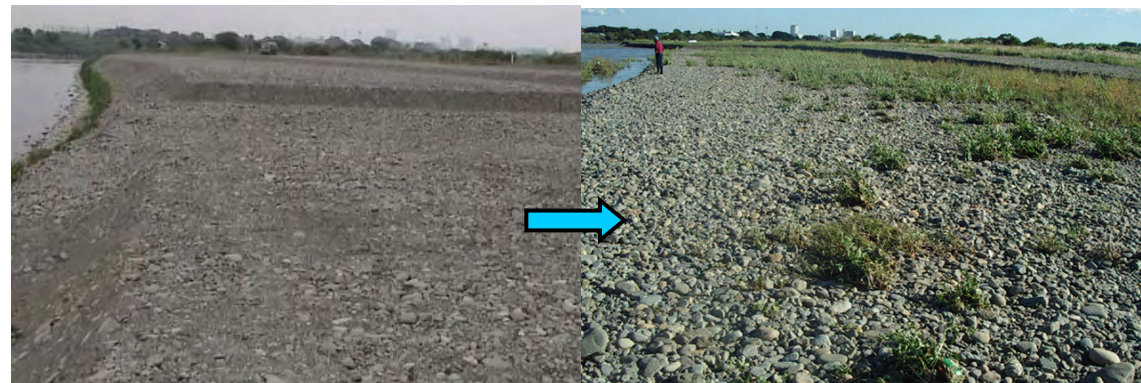
図 3-12：H18.10 洪水前後での置き砂表層の変化

洪水前 表面に細粒土砂が見られる 洪水後 表面の細粒土砂が流失

H18.10 洪水では、置き砂全体が冠水しており、その際に表層の細粒土砂が流出し、大粒径成分のみが残留したのと考えられる。

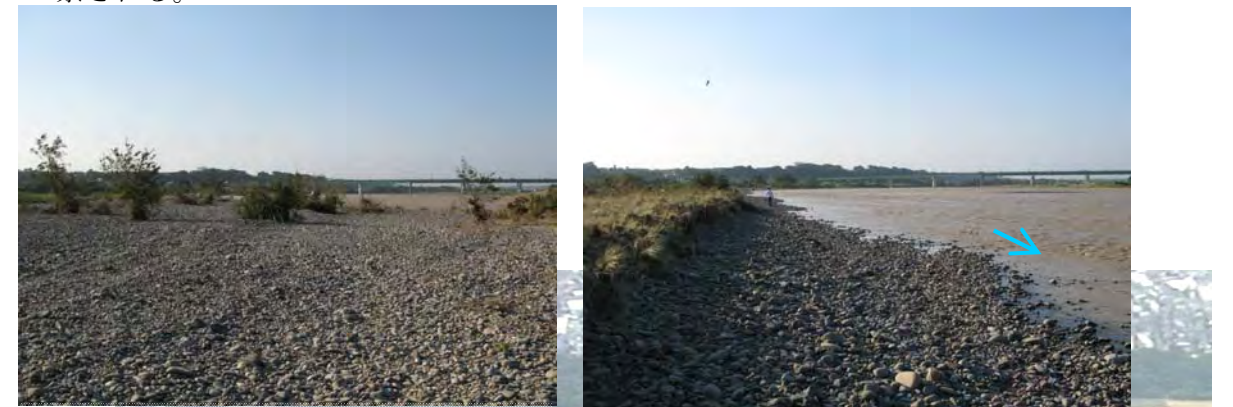
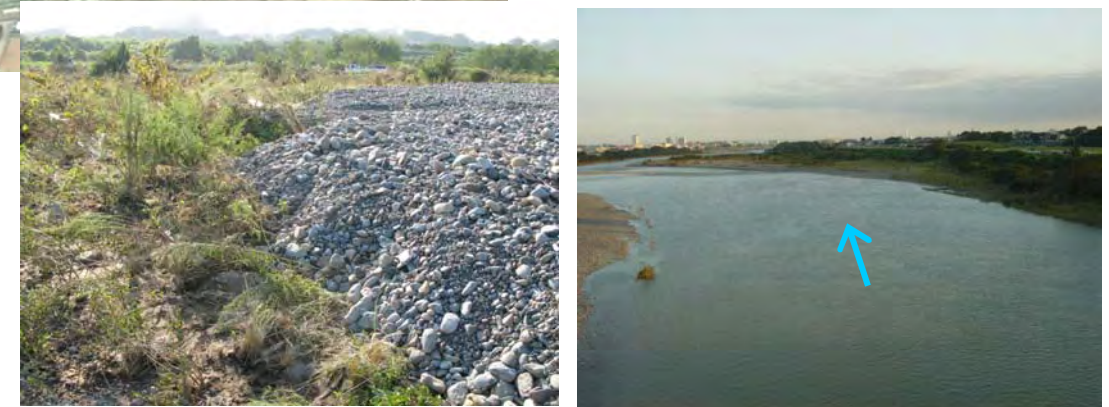
図 3-13：H19.9 洪水での置き砂設置箇所周辺の変化

- ・ 城山ダム完成以降 3 年に相当する H19.9 出水を受けて、置き砂設置地点の河道形状が大きく変化し、置き砂設置土砂はほぼ流失した（図 3-8 参照）。
- ・ 置き砂試験施工区間周辺の洪水後の様子（図 3-13）より、置き砂を設置した砂州上に置き砂土砂を含めた大量の土砂が、砂州を覆うように堆積しており（下図中の赤ハッチ範囲）、洪水時の土砂移動は河道流下方向に直進的に生じたものと考えられる。
- ・ 置き砂土砂の移動についても、小規模洪水時の様な側方侵食のみならず、ピーク流量時で河道全体に洪水流が流下する状況では、置き砂表面からも土砂移動が生じたものと推察される。

④置き砂下流高水敷上の砂利堆積状況（土砂堆積により、高水敷上の草地環境が砂礫河原環境に変化した）

①置き砂地点河岸より座架依橋方向を望む

③高水敷上に明確に見られた砂州前縁位置（流下方向に高さ 50cm 程度の舌状に堆積）

②座架依橋より置き砂設置箇所を望む

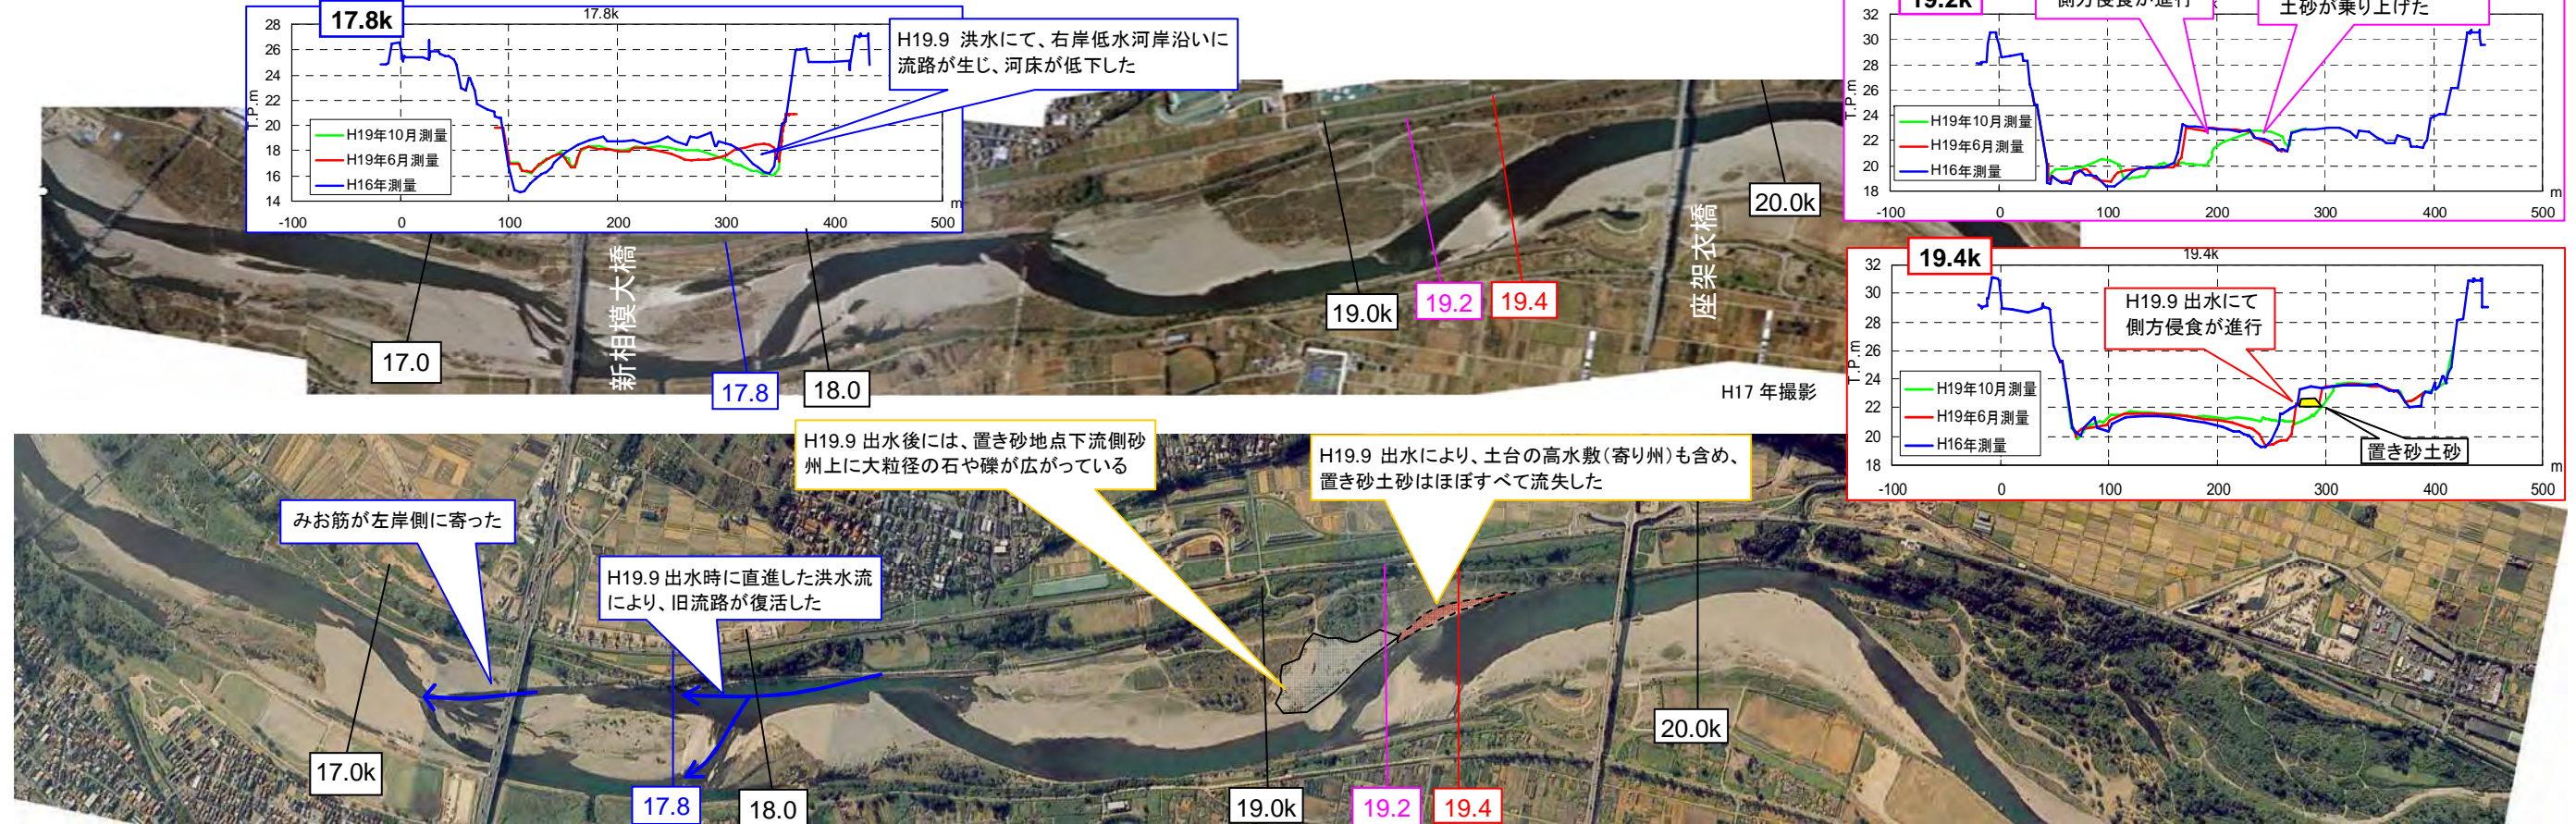
図 3-14：置き砂下流の河道の変化

- H16年→H19.6測量での横断形状比較より、17.8k、18.4k、19.4kを除いて殆ど変化がみられないことから、この間の河道形状は比較的安定していたものと考えられる。
 - 17.8k：主流路が右岸→左岸へ偏流する箇所にあたり、流路位置の移動により横断形状が大きく変化するため
 - 19.2k：主流路が直進し、左岸側に偏流し始める水あたり部に位置し、出水時に側方侵食を受けやすいため
 - 19.4k：置き砂設置地点前面にある砂州による偏流箇所にあたり、平水時～中小出水時に洪水流が河岸に衝突することで側方侵食をうけるため
- 置き砂土砂流下の影響については、流下量が全体で1850m³と少ないことから、置き砂流下による河道地形変化への影響は小さいものと考えられる。

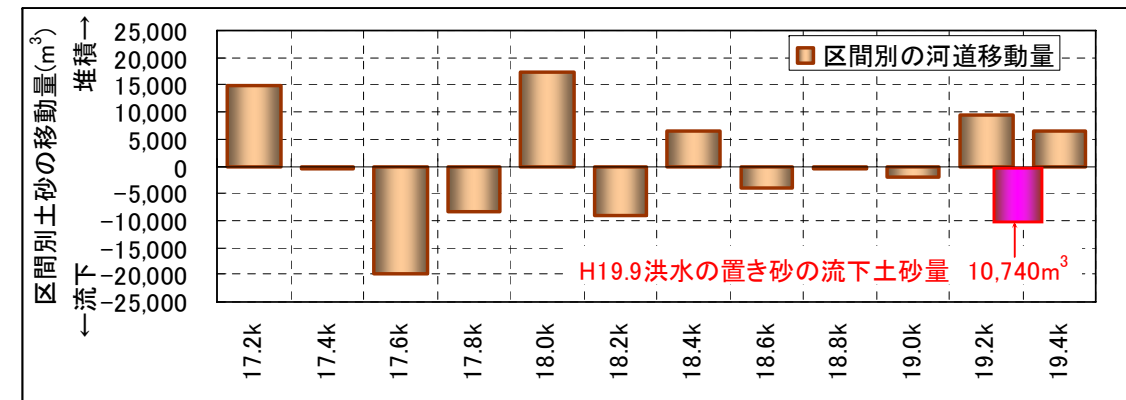
図 3-15：H19.9洪水の河道の変化量

- 横断形状比較より、洪水前後で横断形状が全川的に変化していることが確認できる。
- 特にみお筋沿いに着目すると下記の通りであり、河道自体が大きく変化していることが確認できる。
 - 河床低下が進行している箇所 (17.4k 右岸、17.8k 右岸、18.0k 右岸、18.8k 左岸)
 - 埋め戻しにより河床高が上昇した箇所 (17.6k 右岸、18.6k 左岸、19.2k 左岸)
 - 側方侵食により寄り州幅が減少した箇所 (18.4k 左岸、19.0k～19.4k 右岸)
- 置き砂土砂流下の影響については、図 3-15 に示した通り、各横断測線での土砂移動量が置き砂土砂流下量 (約 10740m³) に対して大きいことから、河道全体の変化に対する置き砂土砂流下の影響は小さいものと考えられる。

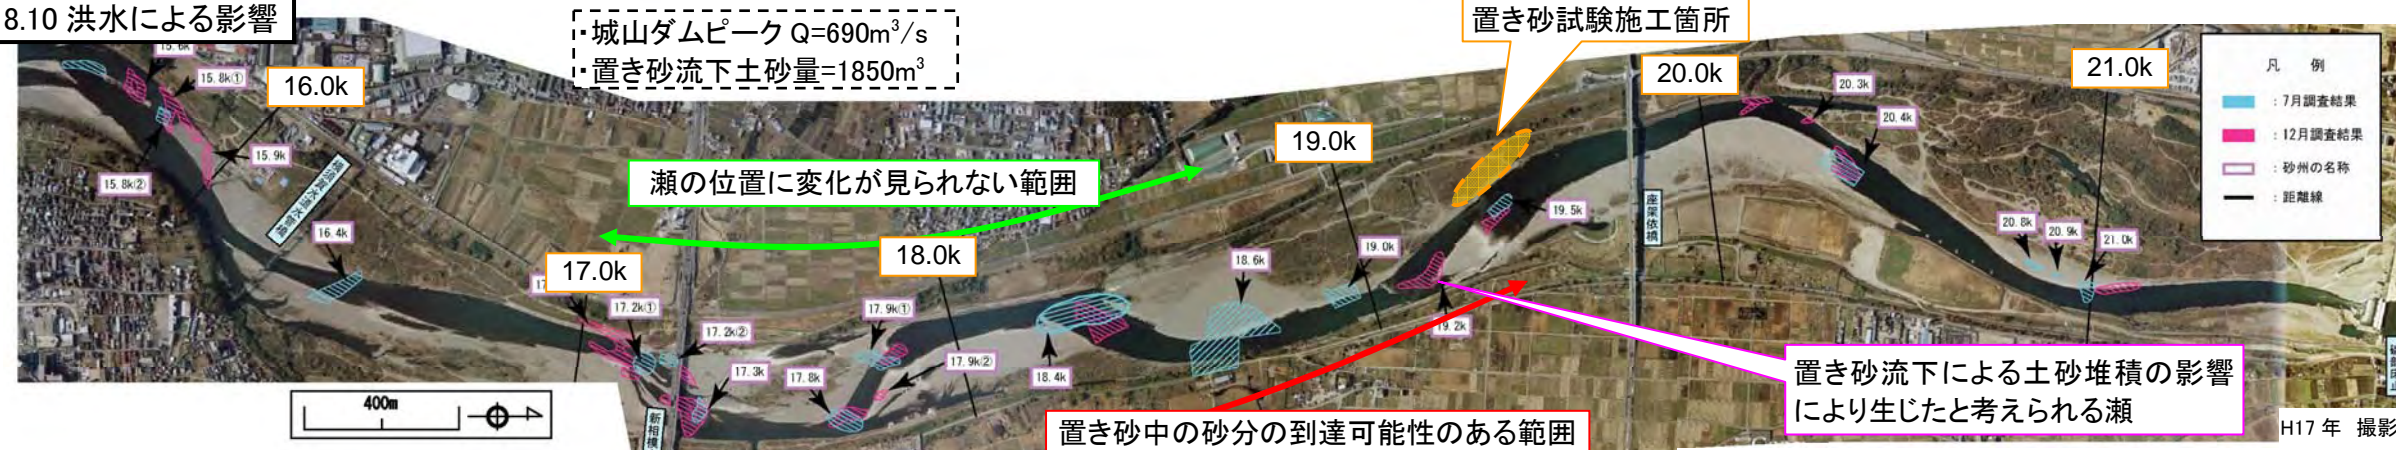
H18.10 洪水による影響

- ・ 前述の砂分追跡調査より、河岸沿いへの砂分の堆積は置き砂下流 2km の 17.0k 付近まで観察されたことから、礫分の到達範囲は最大 2km の範囲であると考えられる。
- ・ この範囲内で土砂堆積により新たな瀬が生じたのは、置き砂直下流の 19.2k 付近でのみであることから、置き砂土砂流下が瀬の形成要因の一つと考えられる。

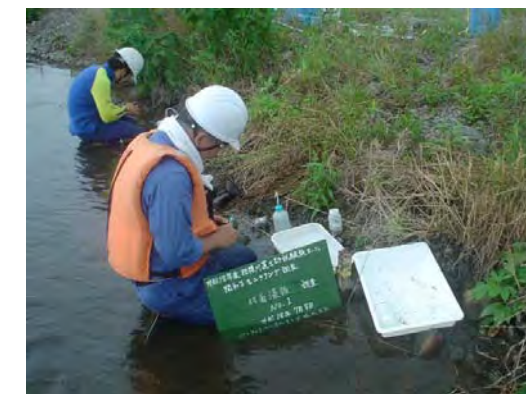
写真 3-3 付着藻類採取作業

付着藻類は、出水による剥離後 30 日間程度で単細胞性・群体性から糸状体制へ移行するといわれている。そのため、出水時の調査では、出水直前、出水直後、出水後 2 週間程度の経時変化を把握することが重要となる。

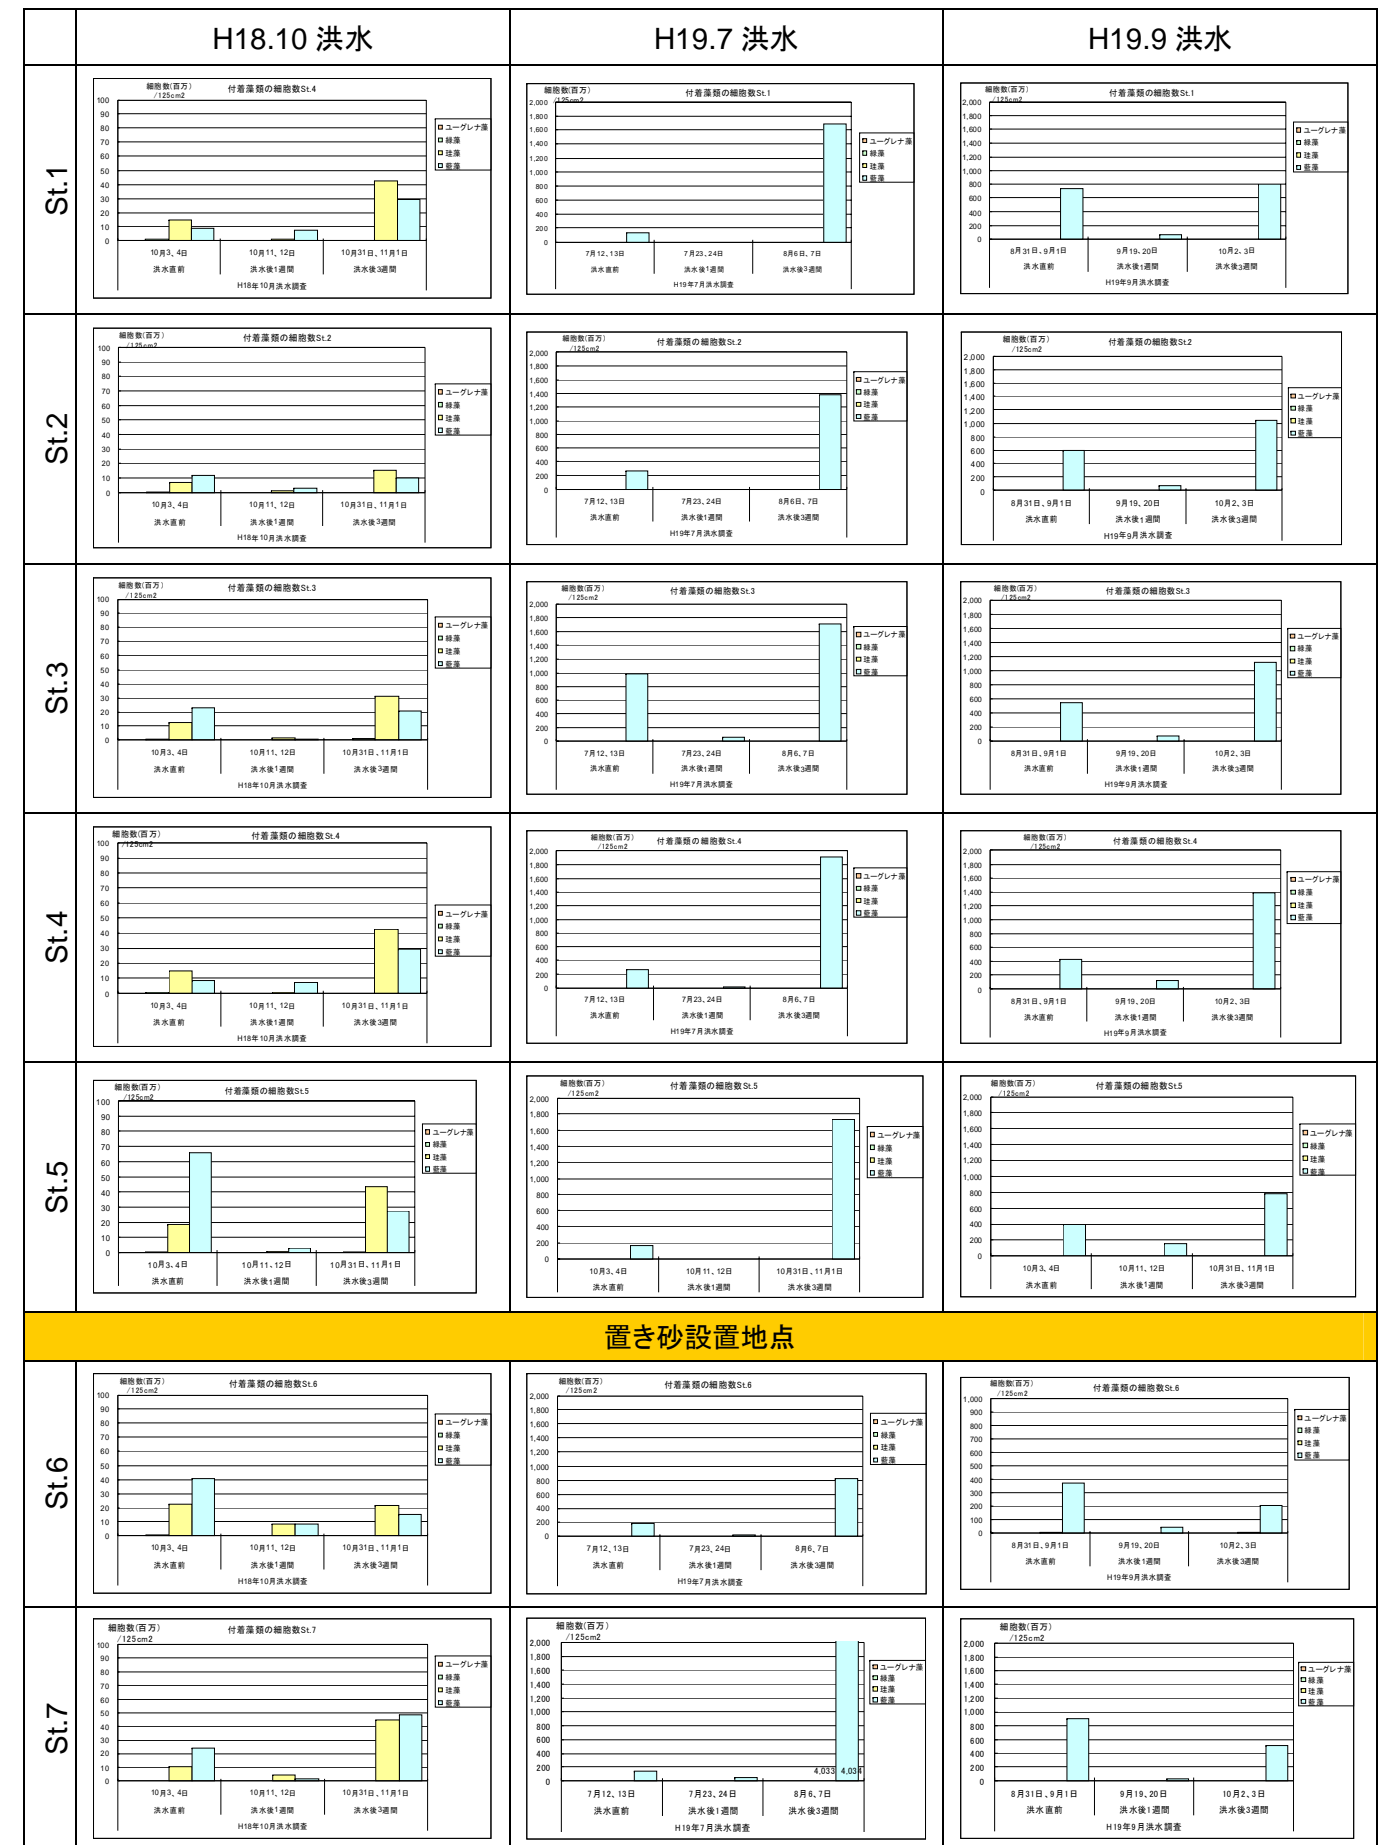
図 3-21 : 対象3洪水の洪水流下前後における付着藻類細胞数の変化

採取サンプル中の付着藻類細胞数(図 3-21)の変化を見ると、**サンプル採取地点に関わらず、各洪水共に、洪水直後は付着藻類数が大きく減少するが、その後回復していることから、置き砂土砂流下による付着藻類回復への悪影響は生じなかったものと考えられる。**

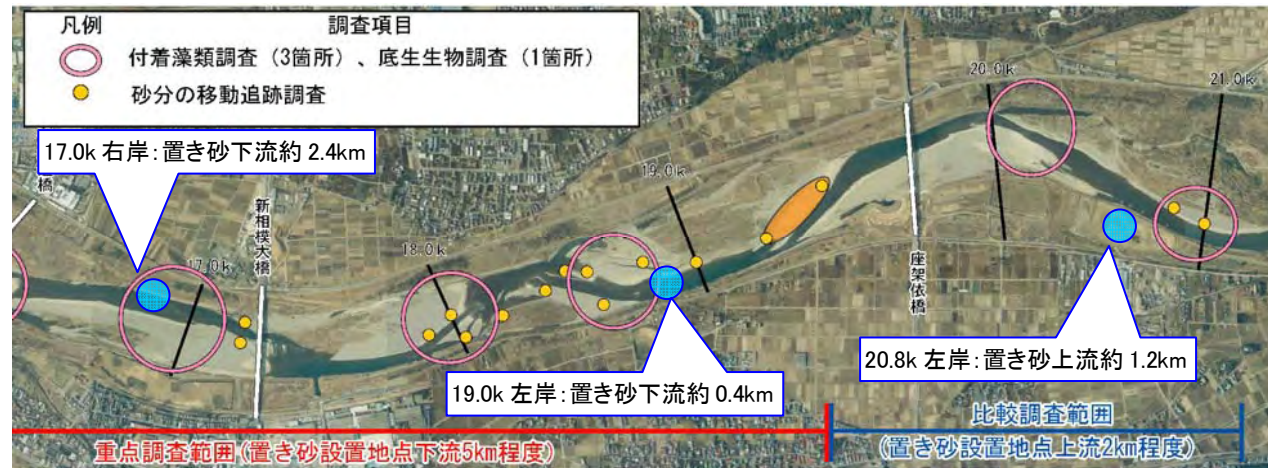
図 3-25 : 採水地点平面位置図

置き砂土砂流下による河川水質への影響把握のため、置き砂地点上下流3箇所（図 3-25 参照）の低水河岸沿いより河川水を採水し、河川水中に含まれる物質について化学分析を行った。

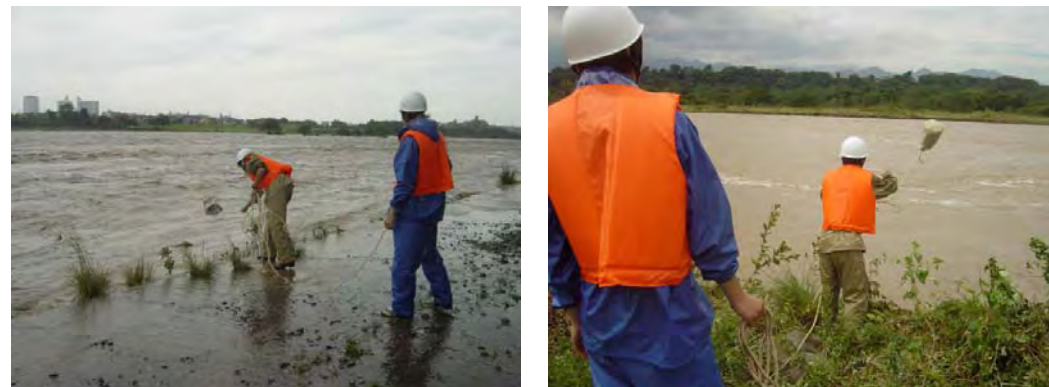
写真 3-5 : 河川水採水状況 (H19.9.7 11:00 $Q=1,400\text{m}^3/\text{s}$ 時 左 : 17.0k、右 : 20.8k)

表 3-8 に示した日時に低水河岸沿いより布バケツを洪水流に投入し、河川水を採水した。採水した河川水は、水質分析項目を踏まえ、容器に小分けし、速やかにクーラーボックスで冷蔵保存を行い、分析室に運搬した。

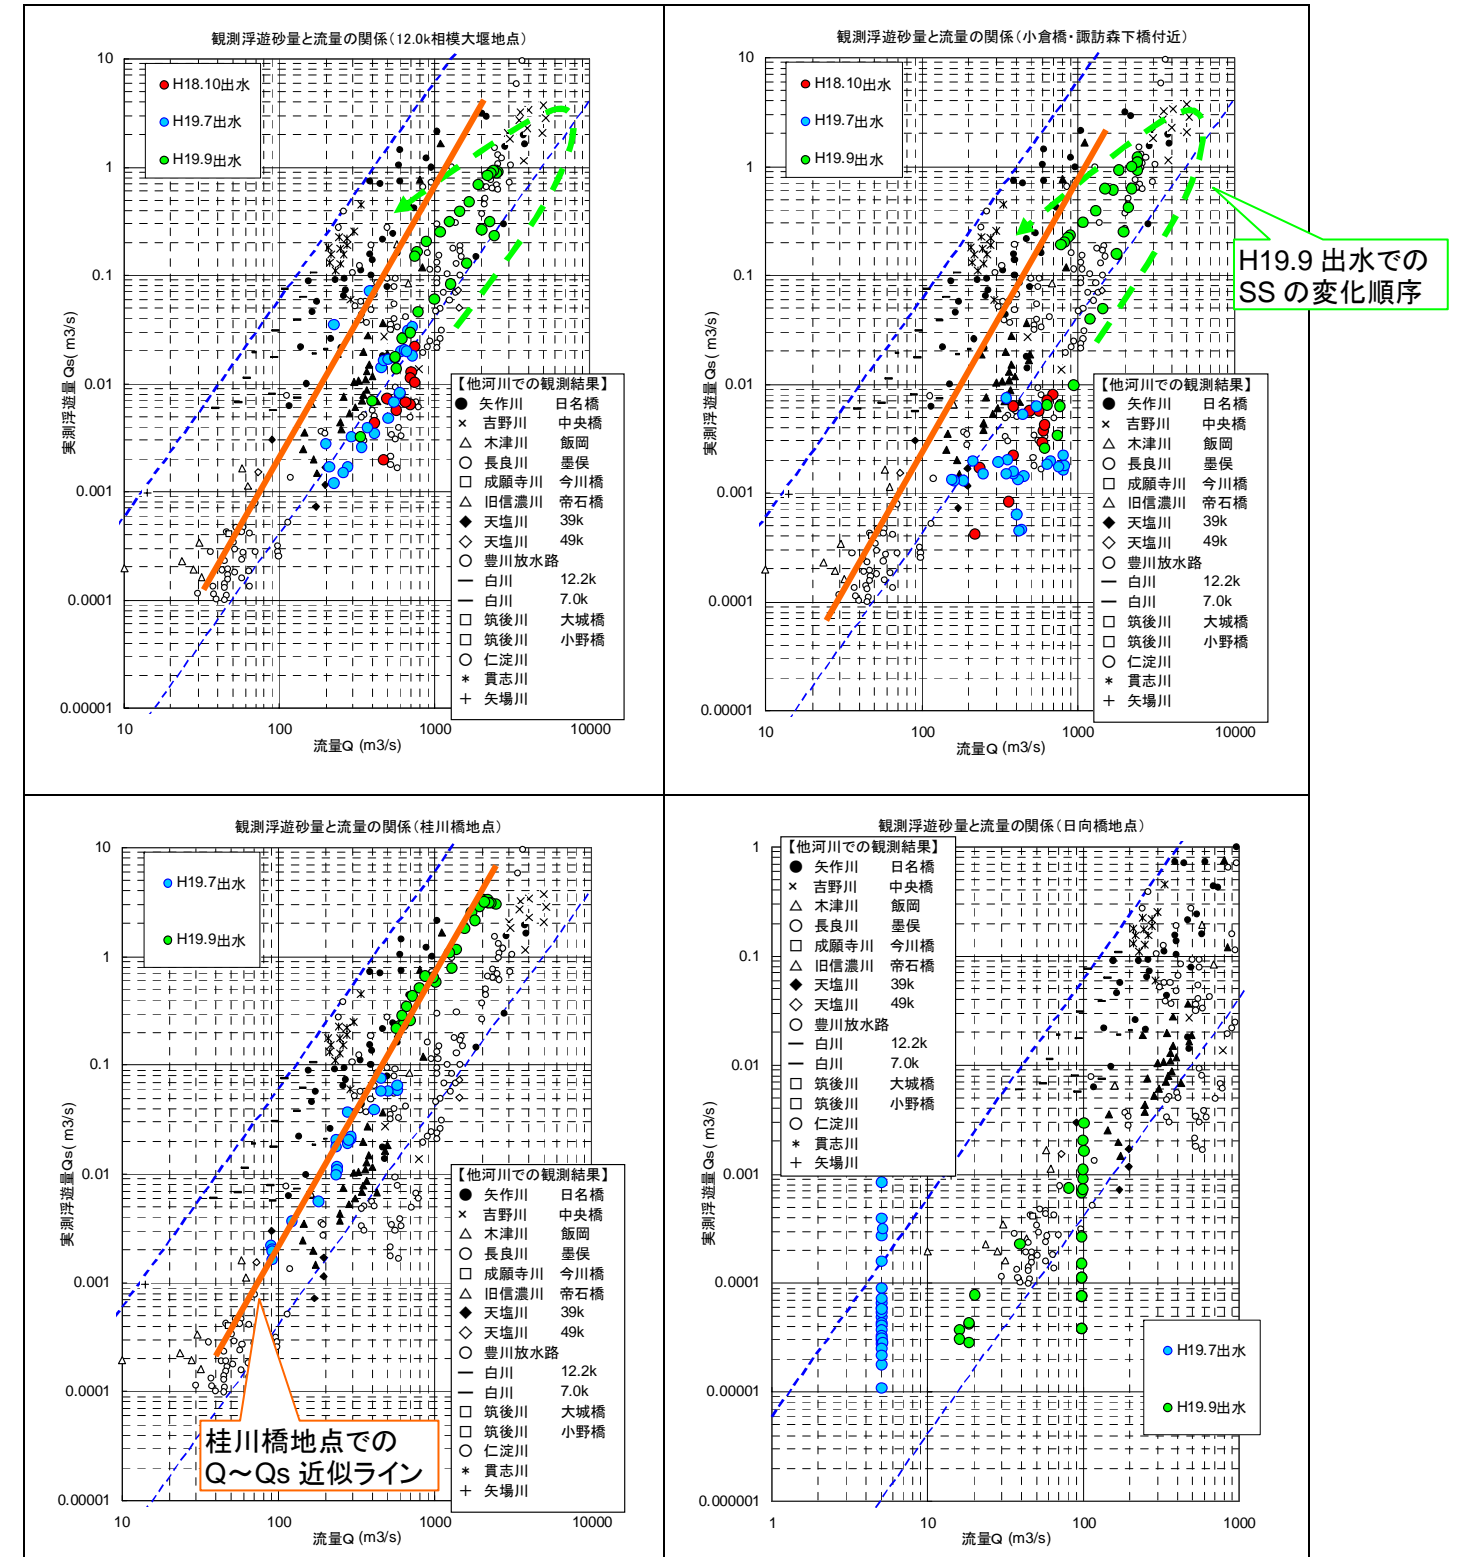
図 3-30 : 洪水時土砂移動量実測値 出典:水理公式集[平成 11 年度版] p170~171、(社)土木学会

- ・ 同一流量時の土砂輸送量 Q_s は、城山ダム下流区間では桂川橋地点に比べて小さい。これは相模ダム・城山ダムでのトラップの他、流量増による希釈の影響も考えられる。
- ・ 相模川ダム下流区間での土砂輸送量 Q_s は、他河川での実測データに対し小さい。
- ・ 宮ヶ瀬ダム下流日向橋では、相模川の Q_s より遙かに小さな値であり、土砂供給量が少ないことが確認できる。

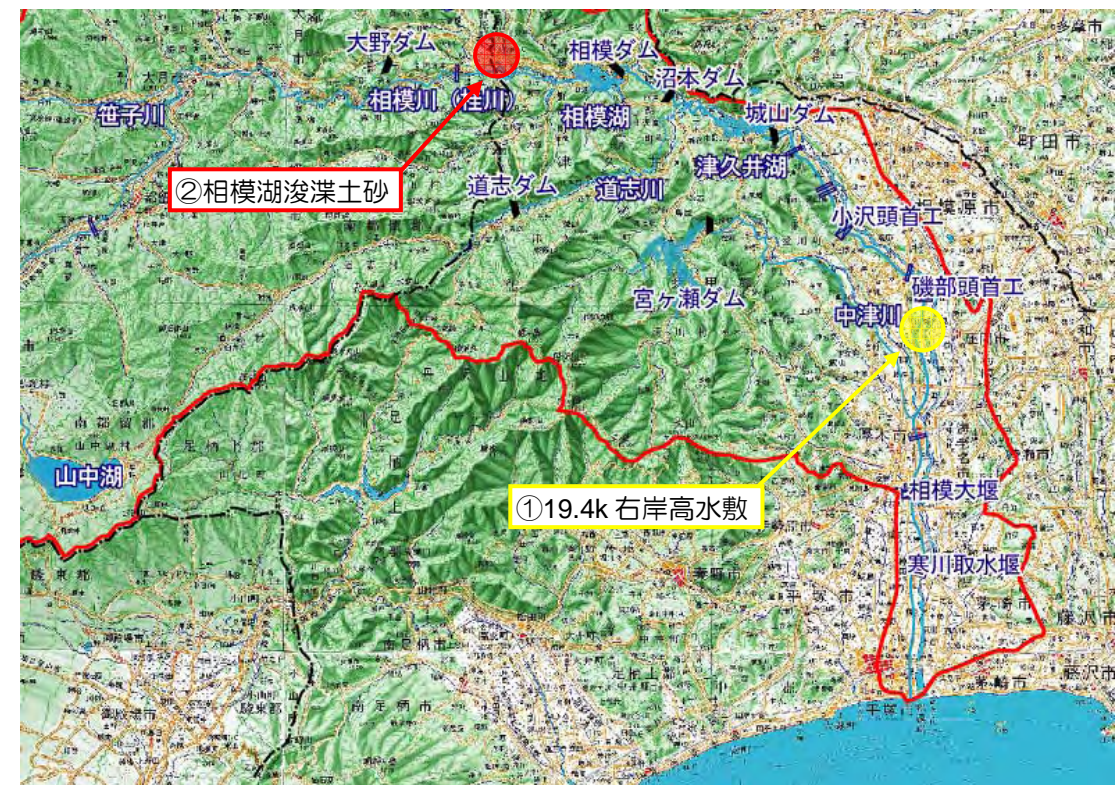
図 4-4: 土砂調達地点と粒度分布(左:①置き砂地点現地土砂、右:②相模ダム浚渫土砂)

- ・ 将来的な相模川水系の流砂系回復を目指す観点から、平成 20 年度以降の置き砂試験施工に用いる土砂として、本来は相模川下流域まで流下していたと考えられる「相模ダム上流域で生産される土砂の粒径成分を含む」土砂を用いることが望ましい。
- ・ 相模川水系で調達可能なものとして、「①置き砂地点現地土砂」と「②相模ダム浚渫土砂」が具体的な候補土砂と考えられる。
 - なお、「②相模ダム浚渫土砂」については、土砂流下時の影響が未確認であることから、事前に関係機関との十分な合意形成および調査が必要と考えられる。

②相模ダム浚渫土砂を平成 20 年度以降の置き砂試験施工に用いる場合には、置き砂すべてを浚渫土砂とする場合の影響が未知数であることから、「①置き砂地点土砂」を基本として、試験施工での影響評価を通じて、徐々にその配分比率を増加させてゆくことを想定している。
