## 1. 相模川本来の河川環境および土砂環境の変化に関わる課題

### 1.2 相模川水系における土砂環境の変化に関わる課題

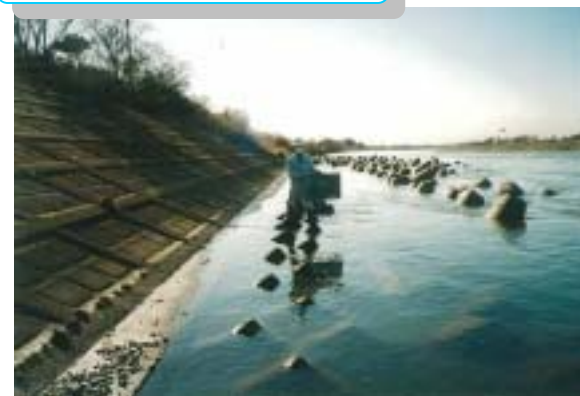
堤防護岸の安全性低下

写真 河床低下による堤防護岸の露出状況（相模川 19.0k 左岸）

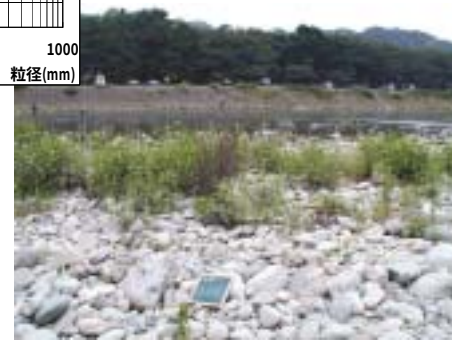
写真 粗粒化した河床の状況（相模川 34k：小倉橋付近）

・アユ等の魚類の生育環境としての「浮石環境」減少  
・アユのエサである付着藻類の更新頻度の減少

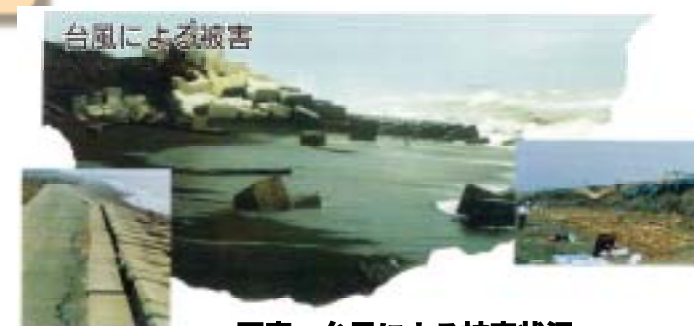
写真 台風による被害状況
