# 急な河川の増水にご注意下さい。

多摩川流域

平成20年7月18日の中州（調布市石原地区）での水位上昇状況

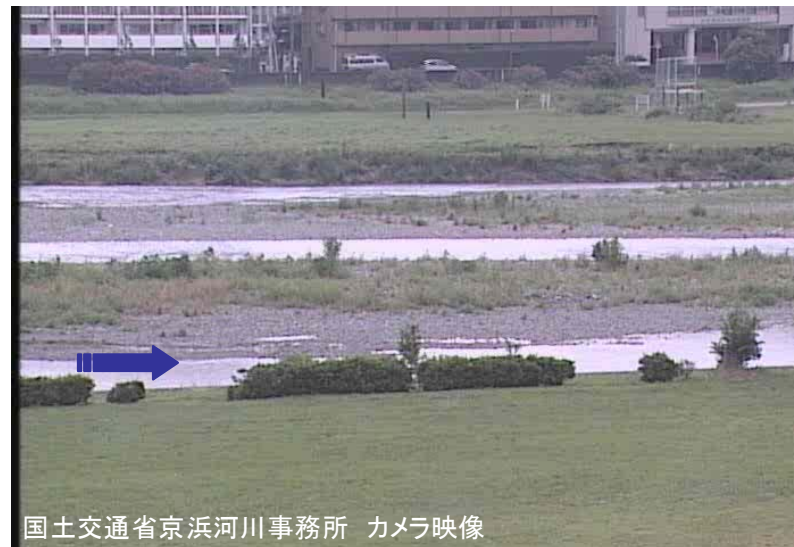
約30cm水位が上昇

1時間後

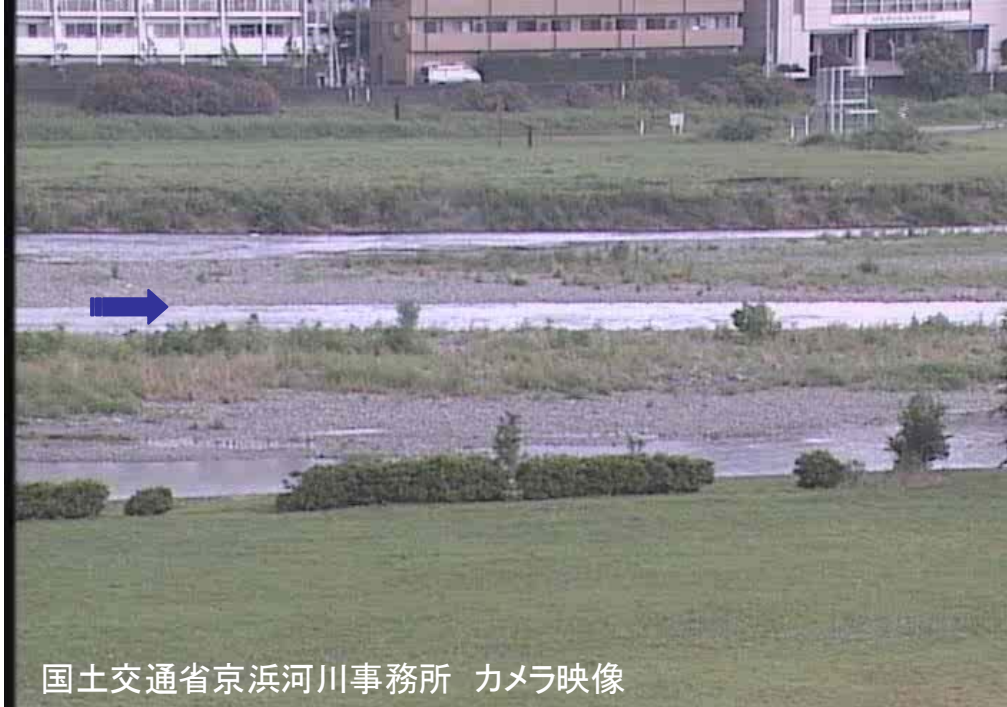
石原第二観測所CCTV 7月18日 14時00分

国土交通省京浜河川事務所 カメラ映像

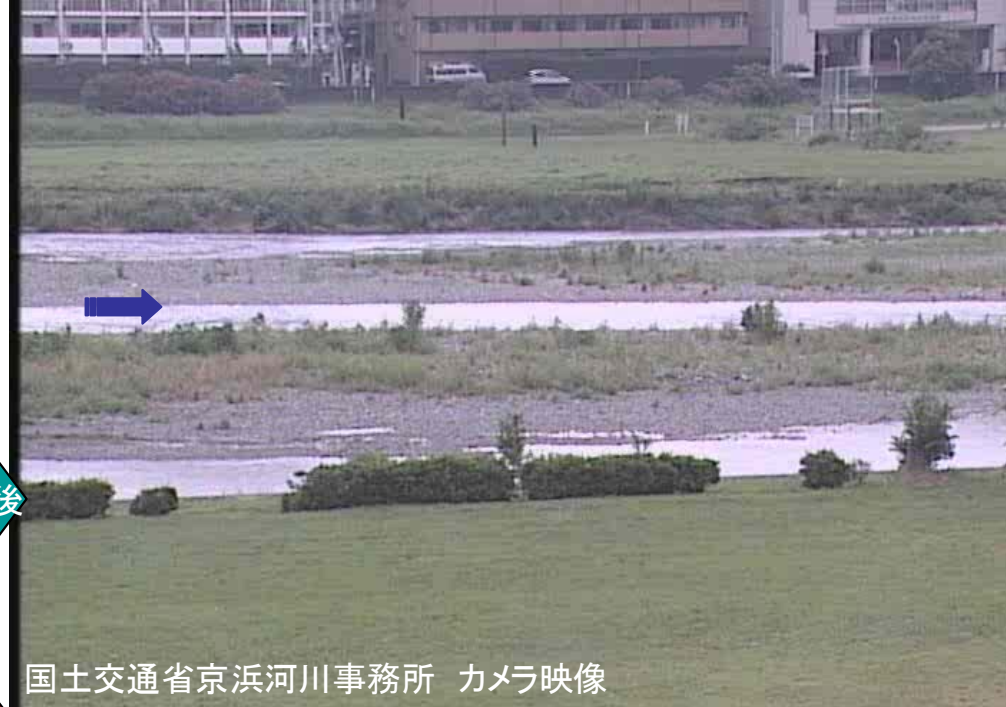
石原第二観測所CCTV 7月18日 14時30分

国土交通省京浜河川事務所 カメラ映像

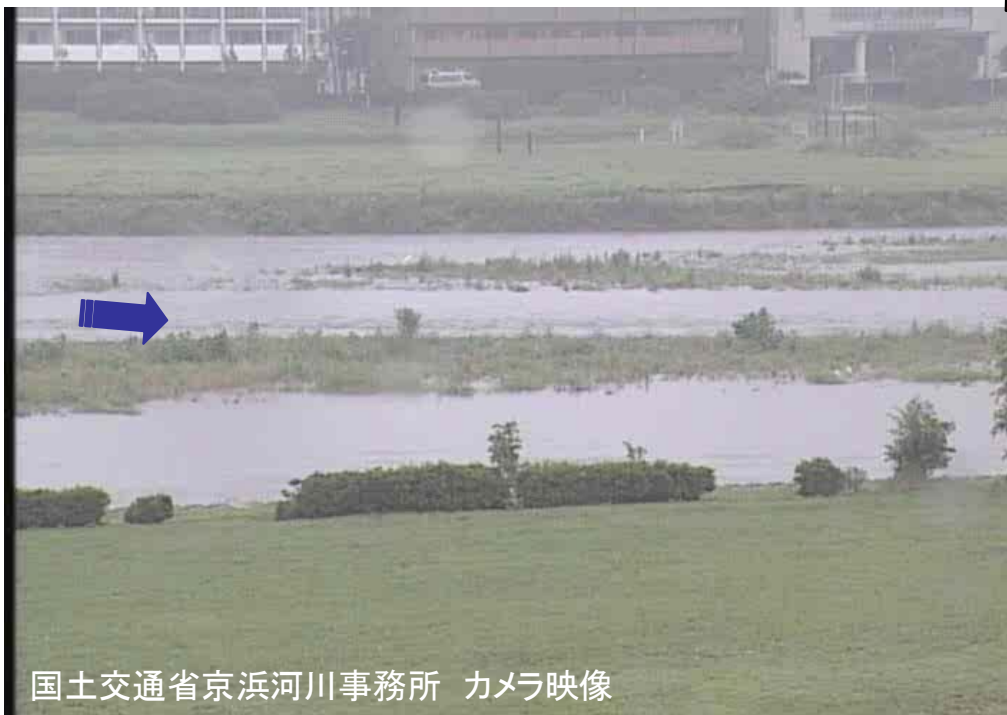
石原第二観測所CCTV 7月18日 15時00分

国土交通省京浜河川事務所 カメラ映像

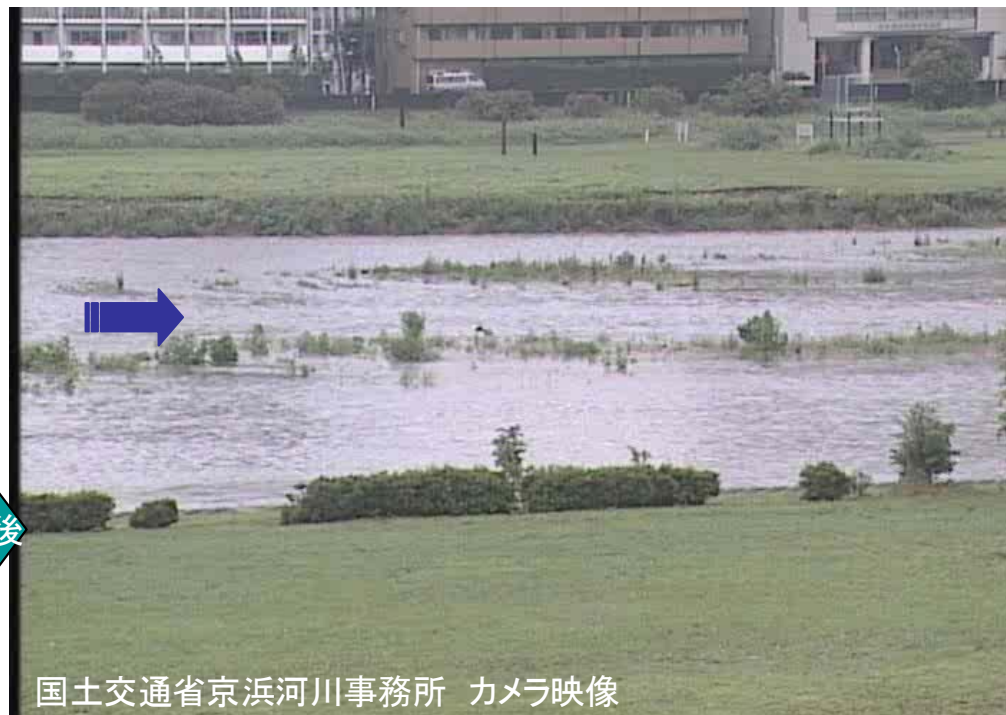
石原第二観測所CCTV 7月18日 15時30分

国土交通省京浜河川事務所 カメラ映像

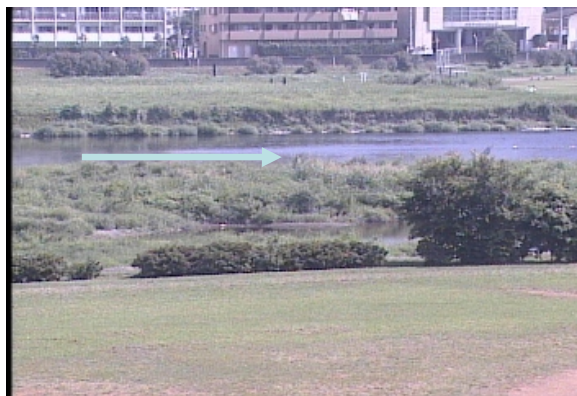
(平常時)

石原第二観測所 カメラ画像

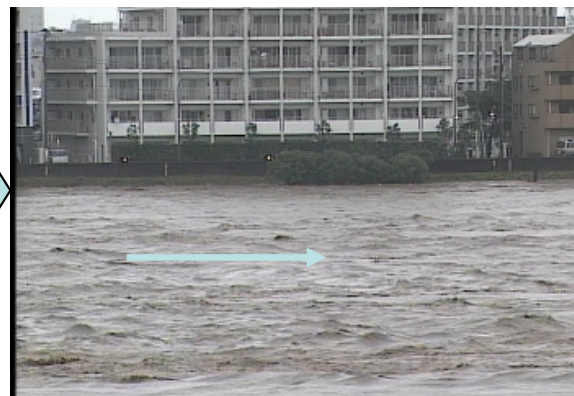
(洪水時) 07/09/07 6:10頃

昨年の台風9号では、石原水位観測所において、計画高水位※を上回る水位を記録するなど、多摩川が氾濫するおそれがありました。  
 (普段の水位から約5m、水位が上昇しました。)
