# 相模川ふれあい懇談会

相模川の紹介

# 流域の概要

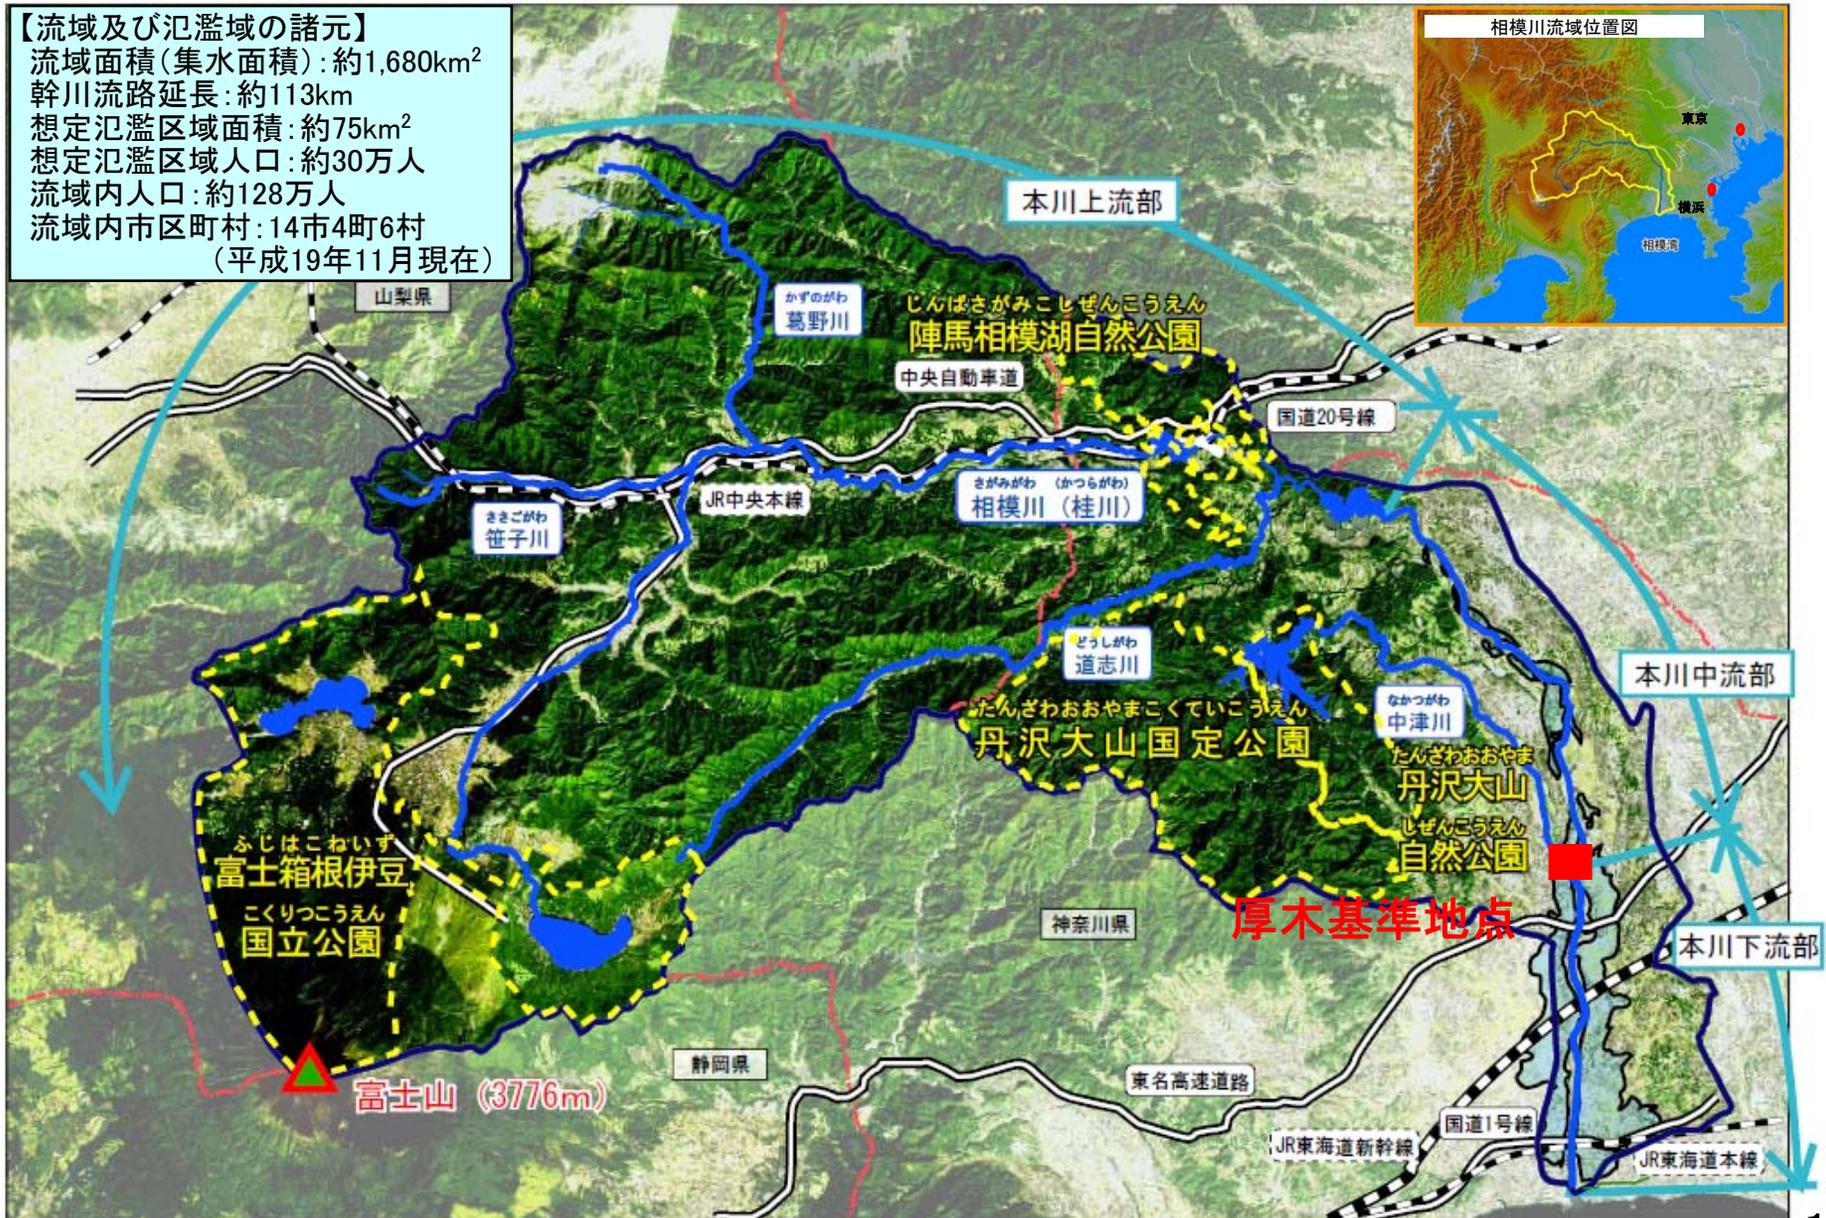
【流域及び氾濫域の諸元】  
流域面積(集水面積):約1,680km<sup>2</sup>  
幹川流路延長:約113km  
想定氾濫区域面積:約75km<sup>2</sup>  
想定氾濫区域人口:約30万人  
流域内人口:約128万人  
流域内市区町村:14市4町6村  
(平成19年11月現在)

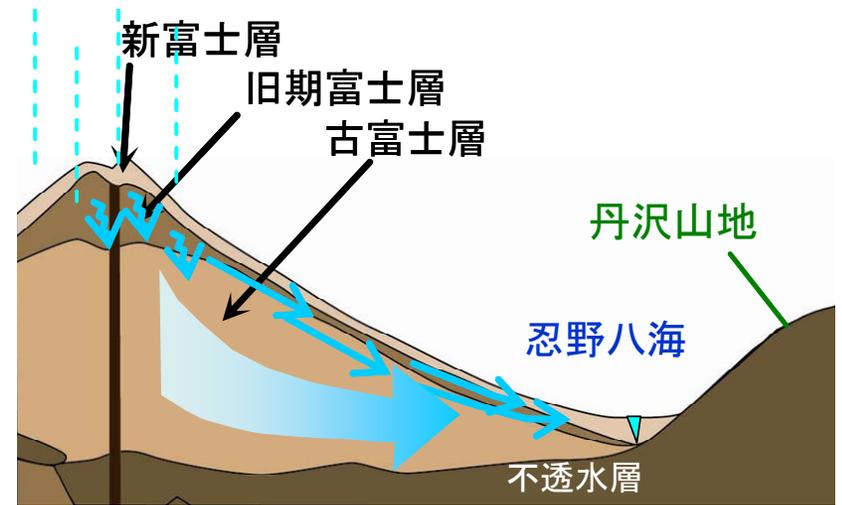
富士山地質構造と忍野八海

- 上流部の水源地域は、溶岩や火山礫など透水性が高い地質で構成され、降雨や降雪の多くが伏流水となり、忍野八海や山中湖を形成。

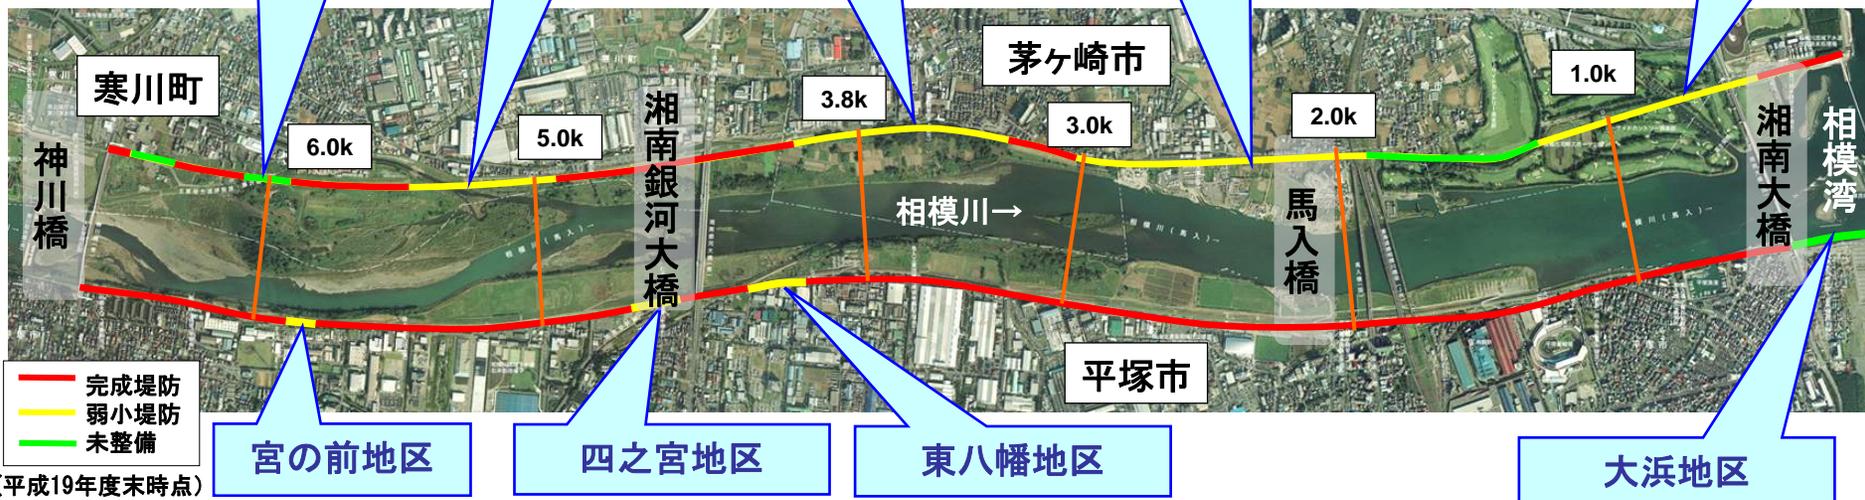
■右岸の堤防整備率約90%に対し、左岸はわずか30%とアンバランス。

大臣管理区間堤防整備率		
相模川	全体	61%
	左岸	31%
	右岸	88%

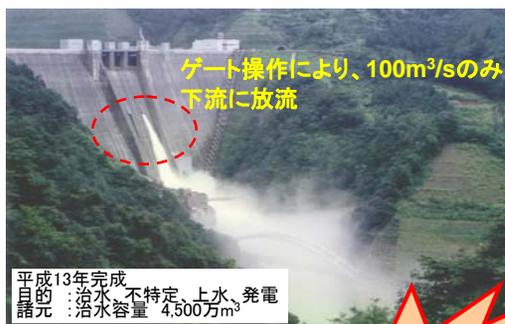
- ダム流入量 $1,700\text{m}^3/\text{s}$ の内、最大 $1,600\text{m}^3/\text{s}$ を洪水調節。

平成13年完成  
目的: 治水、不特定、上水、発電  
諸元: 治水容量 4,500万 $\text{m}^3$

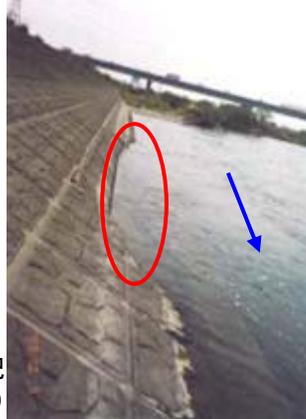
低水護岸破損状況  
(厚木市戸田)

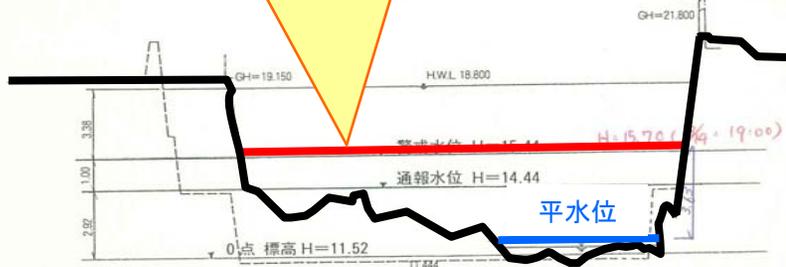
厚木水位観測所河川横断面図(14k8付近) ※縦が1に対し横は1/10

堤防天端から約5m下がった所まで水位上昇  
(警戒水位を約30cm上回った)

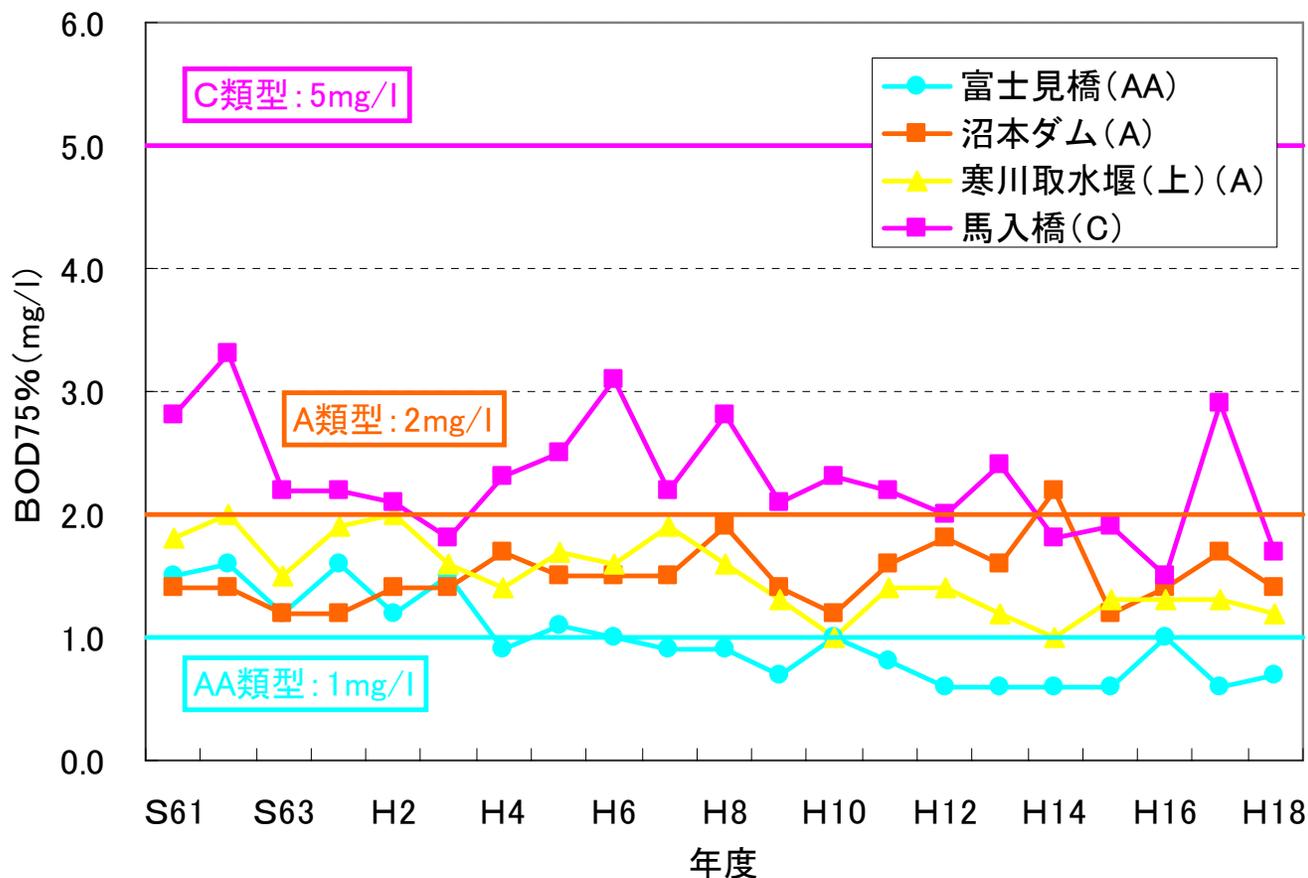
相模川 BOD75%値経年変化

● 水質は環境基準値を経年的に概ね達成している。

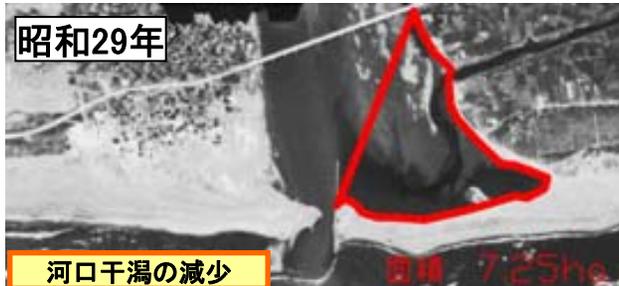
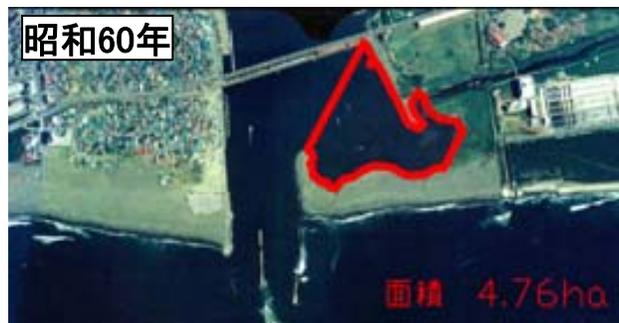
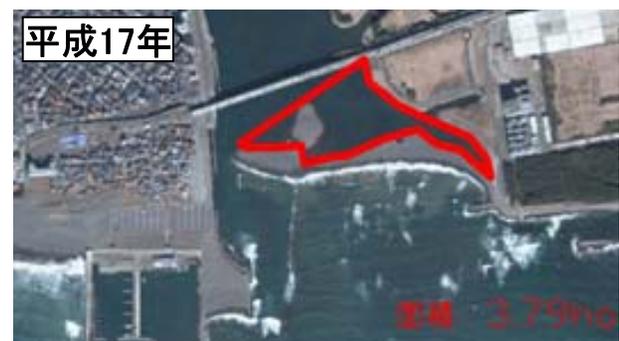
- 河口干潟は、コアジサシ等が生息する相模湾奥の貴重な河川環境を形成。砂州後退で河口干潟が減少。

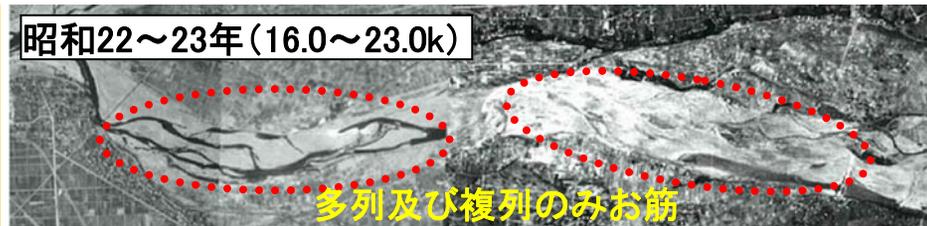
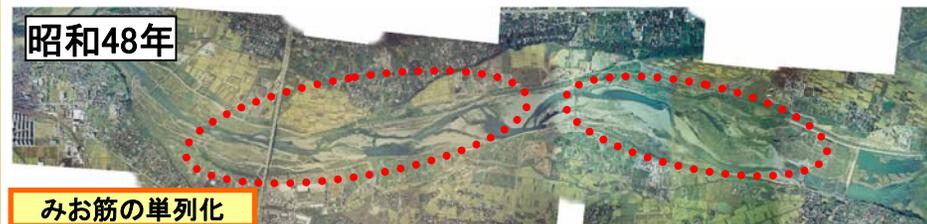
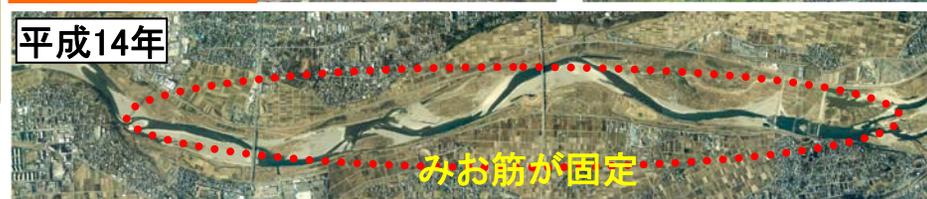
- みお筋は多列及び複列から単列へ移行。

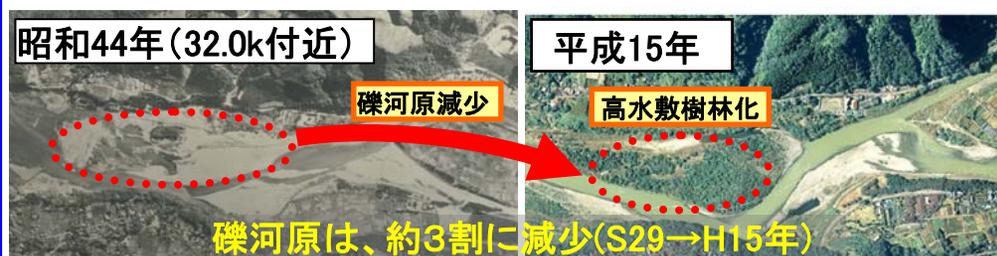
昭和44年(32.0k付近)

- みお筋の固定化より、年々礫河原が減少

礫河原は、約3割に減少(S29→H15年)
