平成23年度 霞ヶ浦水位運用試験の実施について

国土交通省霞ヶ浦河川事務所と水資源機構利根川下流総合管理所は、水利用と湖の水辺環境との共存を模索するため、昨年度に引き続き、霞ヶ浦水位運用試験を実施いたします。

平成23年度の実施イメージ

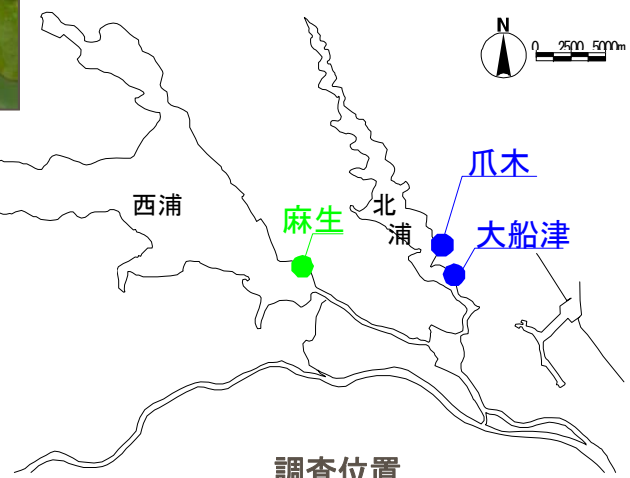
クローンタイプ調査
遺伝子型の確認

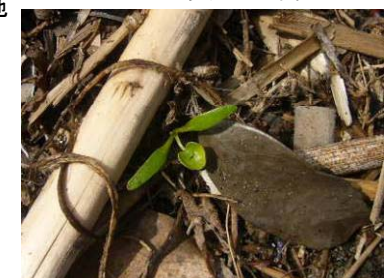
アサザ実生調査
アサザ実生の確認
