浮葉植物(アサザ)の分析調査の経過について

平成23年11月

国土交通省 霞ヶ浦河川事務所

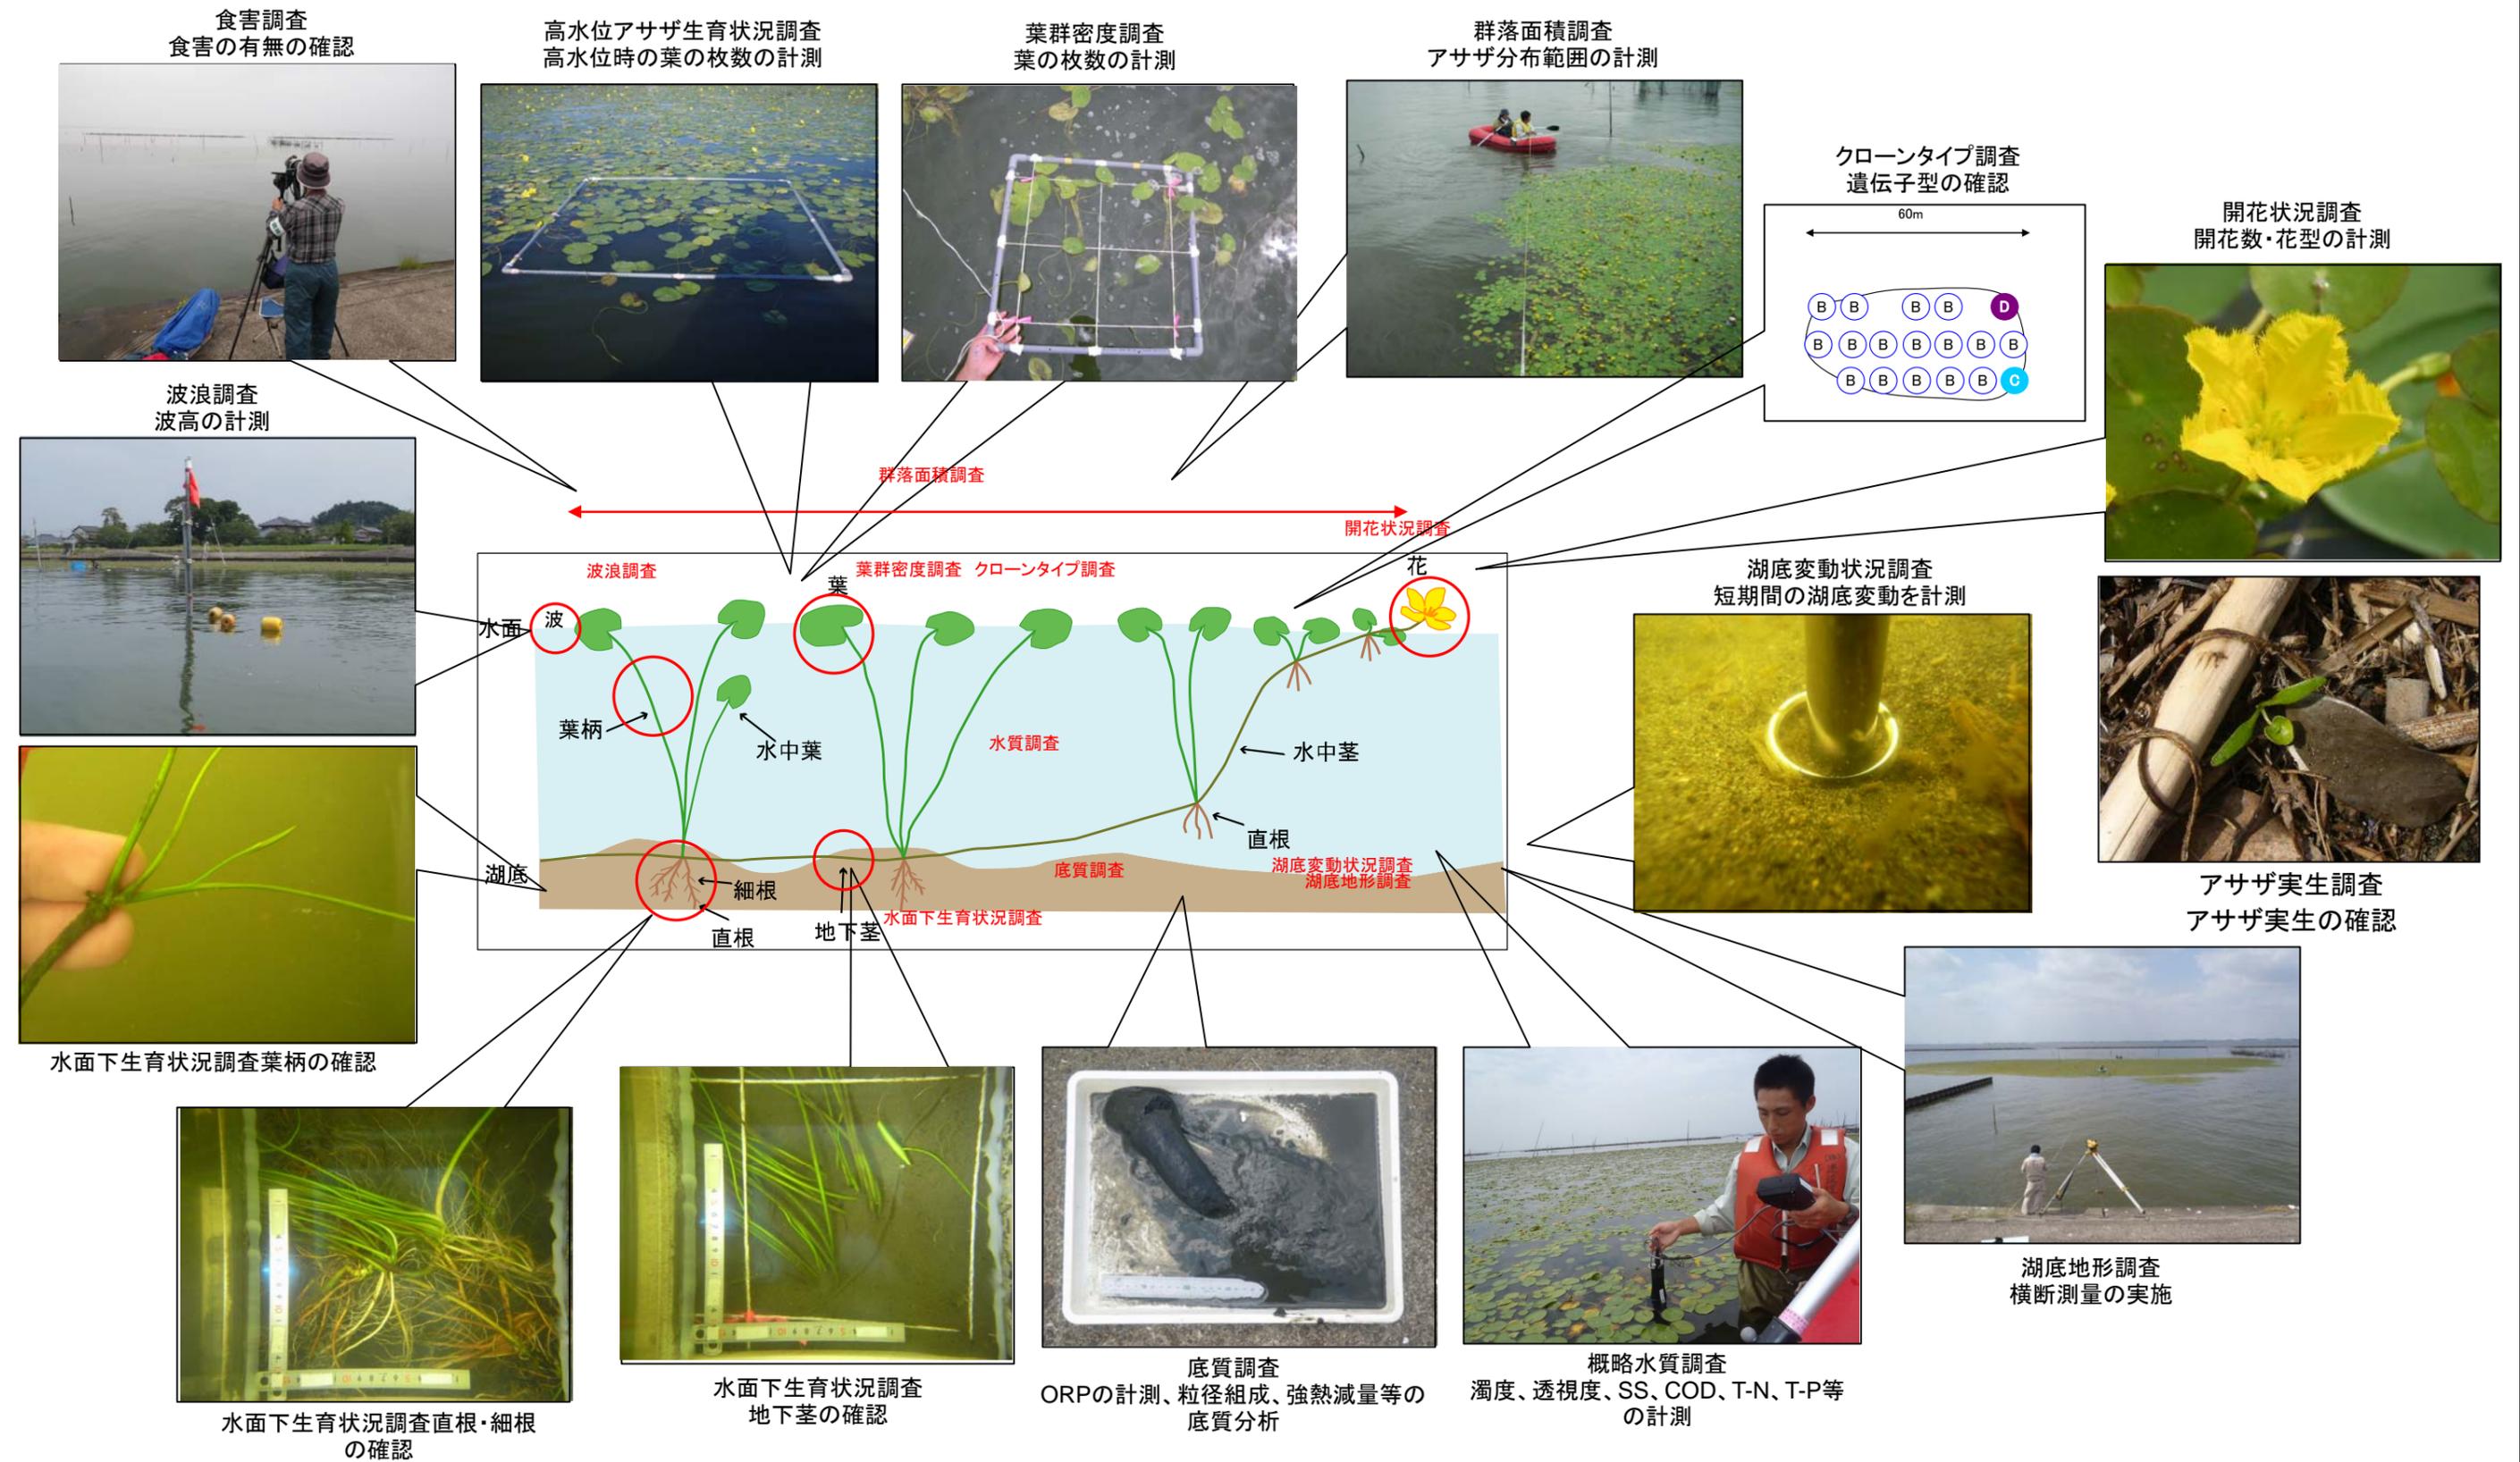
図5 アサザ群落減退要因把握調査の概要

麻生(アサザ維持地区)、大船津・爪木地区(アサザ減少地区)で、アサザ群落減退要因把握調査を実施。

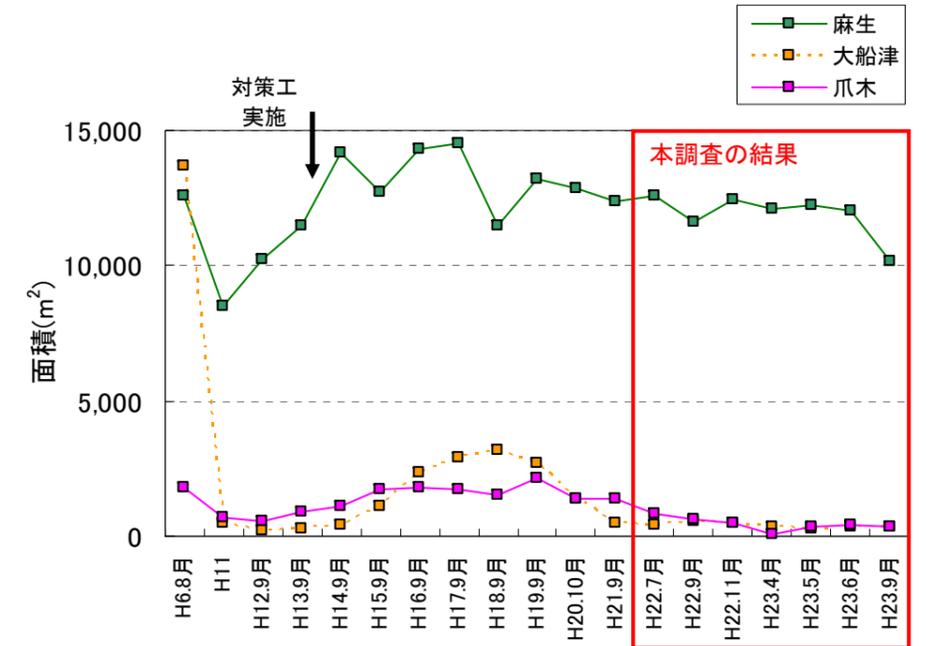
図9 対象地区のアサザ群落面積の変遷

- ・本調査では、麻生、大船津、爪木の3地区において、H22年7、9、11月、H23年4、5、6、9月の分布範囲を確認した。
- ・H22～H23年における麻生地区の最大面積はH22年7月の12,603m²であった。
- ・麻生地区では、H23年9月にはH23年6月と比較し1,872m²減少した。
- ・麻生下流群落における減少は鳥類による食害の可能性が考えられる。
- ・爪木地区では、H22年7月の面積が最大で797m²からH23年9月の367m²まで減少した。
- ・大船津地区では、H22年9月の面積が最大で546m²であった。H23年9月には328m²に減少した。

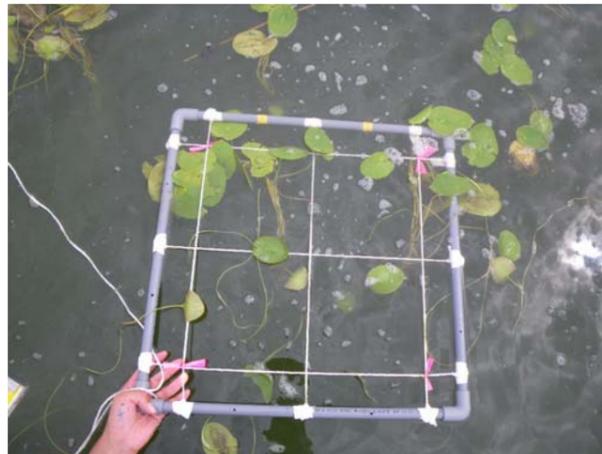
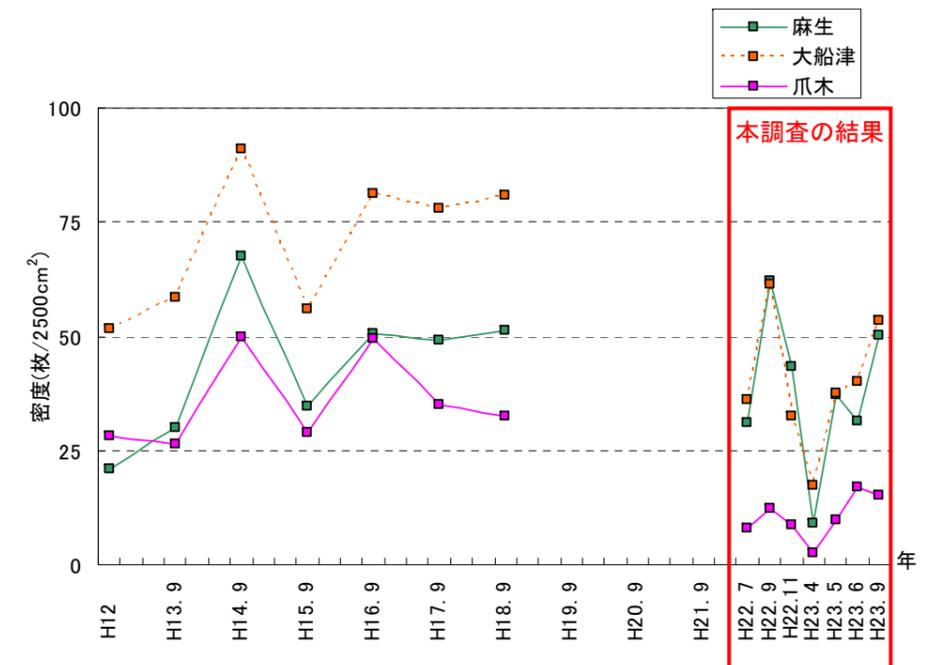
図10 対象地区のアサザ葉群密度の経年変化

- ・爪木地区の葉群密度は、他2地区と比較して低い傾向にあった。
- ・H22年7月から9月にかけては、3地区全てで葉群密度が増加した。11月では減少した。
- ・H23年4月から9月では、爪木で9月に減少したが、他2地区では葉群密度が増加した。

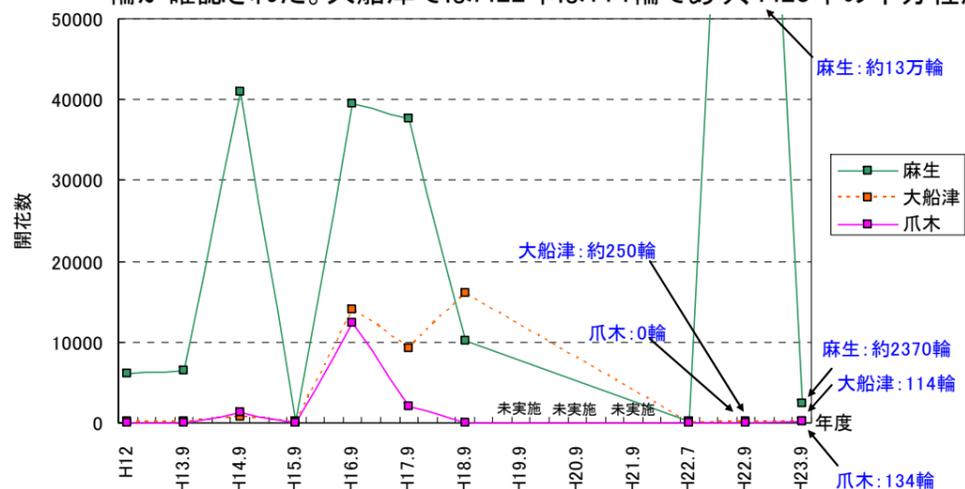
図11 アサザの開花状況の経年変化

- ・H22年7月の開花数は、少なかった。
- ・H22年9月の麻生では約13万個の開花が確認された。これはH12年以降最大の開花数である。
- ・H22年9月爪木では開花がみられなかった。
- ・花型は、麻生と大船津で、短花柱花、長花柱花の2型が確認された。
- ・麻生地区の花型は、短花柱花、長花柱花が確認されており、有性繁殖が可能な状態であった。
- ・開花数は経年的に大きく変動しており、麻生でH23年はH22年より大きく減少し、約2,370輪であった。爪木ではH22年より増加し、134輪が確認された。大船津ではH22年は114輪であり、H23年の半分程度であった。

注) 図の値は、1調査日の瞬間の開花数である。

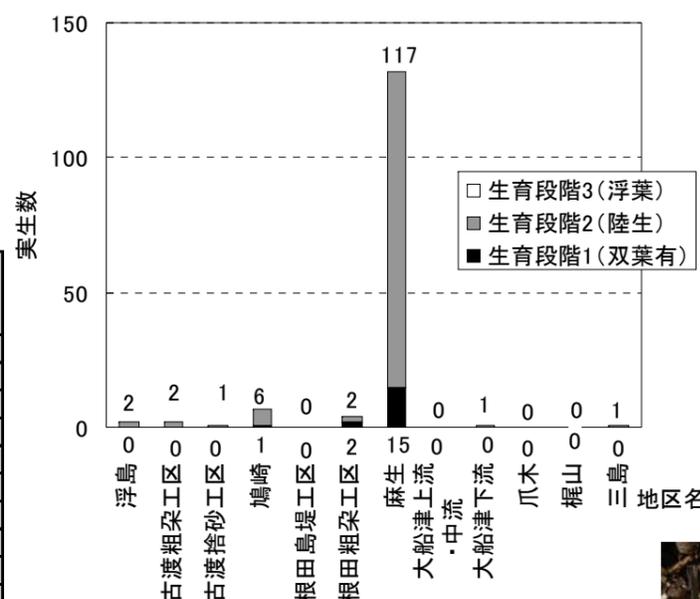
図12 H22生育段階別アサザ実生数

- ・ H22年は9地区でアサザの実生調査を実施した。
- ・ H22年はアサザの実生確認状況は、比較的少なかった。
- ・ H22年に生育段階3の浮葉タイプの実生は確認されなかった。
- ・ H23年は、麻生で多数の実生が確認された。

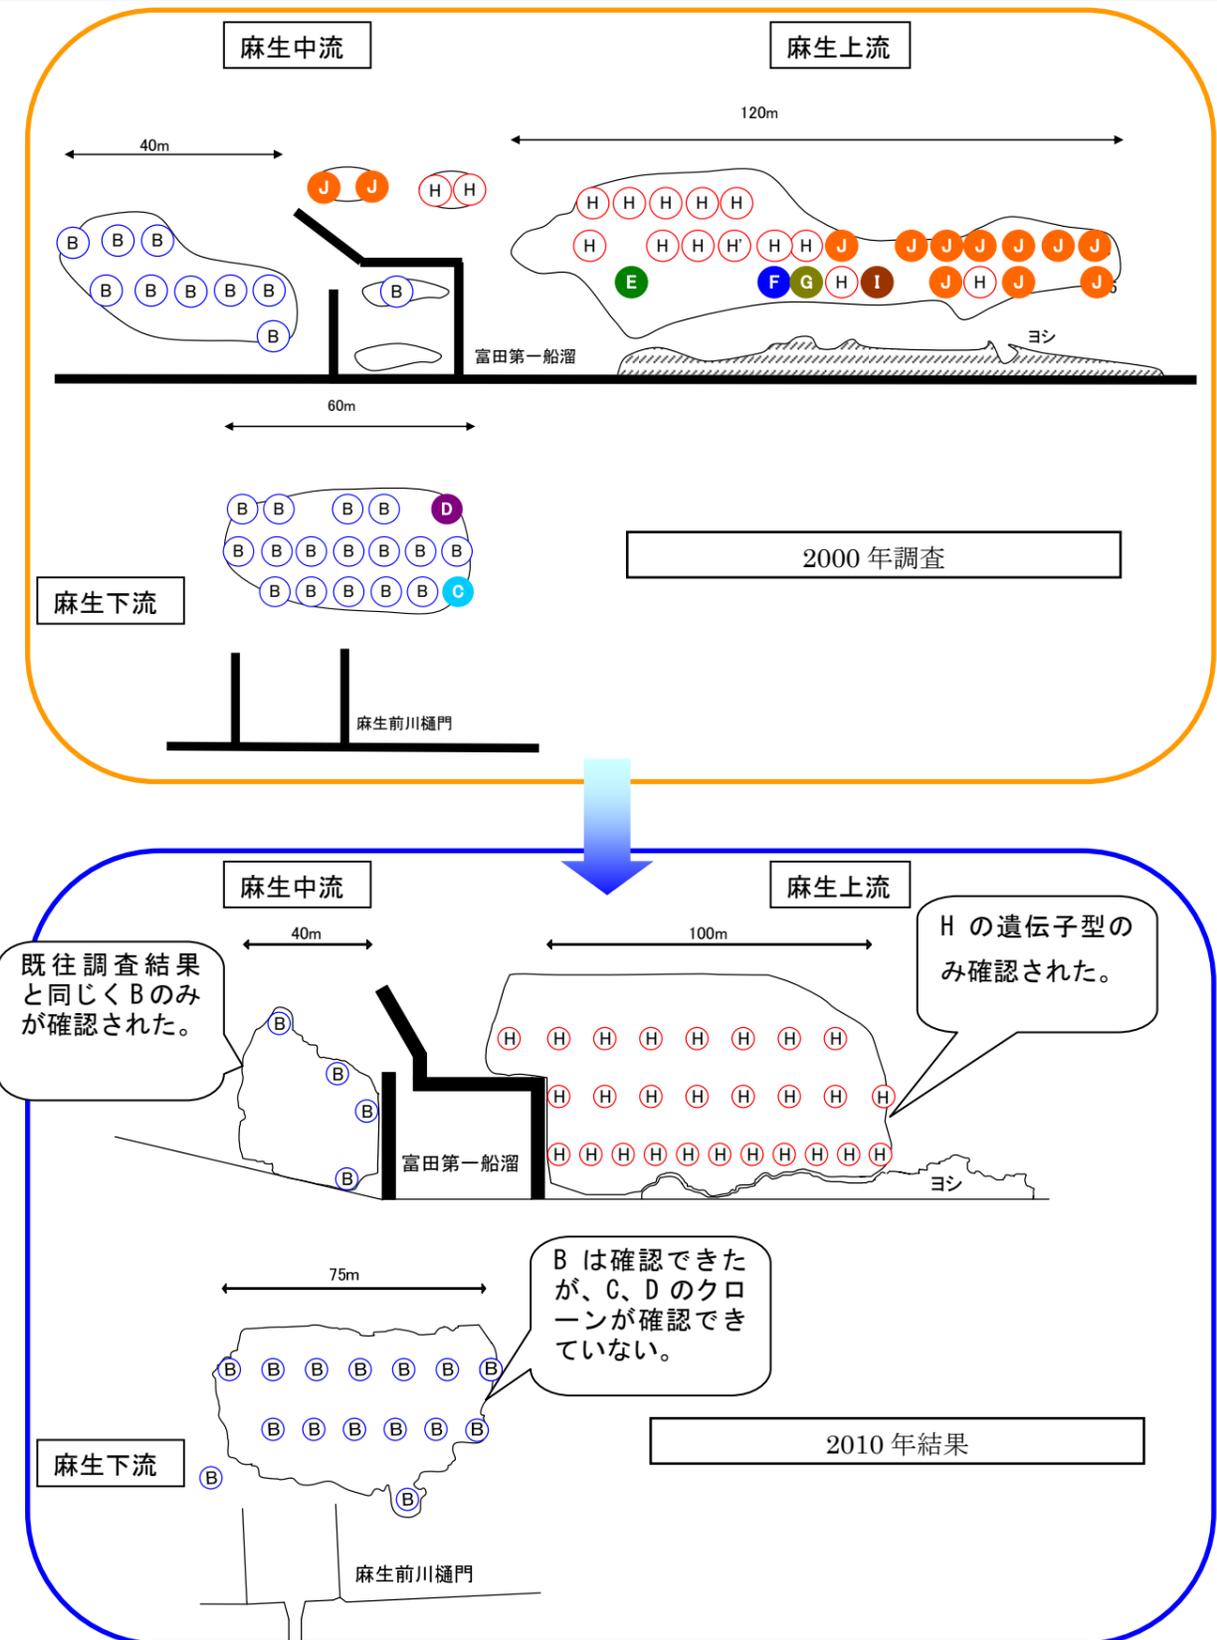
図13 麻生地区におけるアサザの遺伝子型の変化

- ・アサザの遺伝子型の分析は、鳩崎地区及び麻生地区のアサザを対象に実施した。
- ・麻生地区では、H12年時に9遺伝子型が確認されていたが(上杉ほか2009)、H22年の分析結果では、2遺伝子型のみが確認された。
- ・麻生地区の群落面積は、10年前から維持されているが、遺伝子型は10年前と比較して減少した。
- ・鳩崎では、H22年が初分析となり、3サンプルを採集し(内、1サンプルは実生)、分析の結果3遺伝子型が確認された。鳩崎地区で確認されたアサザの遺伝子型は、H12年調査結果に記されている霞ヶ浦19遺伝子型のいずれとも一致せず、全く新しい遺伝子型であった。
- ・H23年は、梶山、浮島、爪木、三島、大船津で実施中。

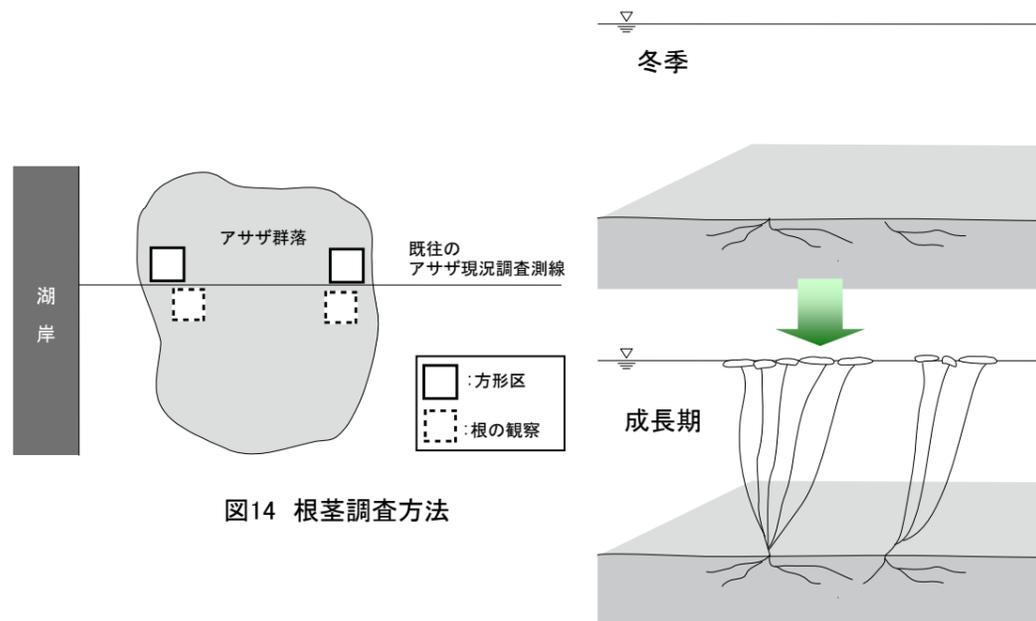
図14 根茎調査方法

アサザ群落内に設定した測線の群落の外縁部に当る、岸側、沖側の2点に調査区を設置し調査を実施した。

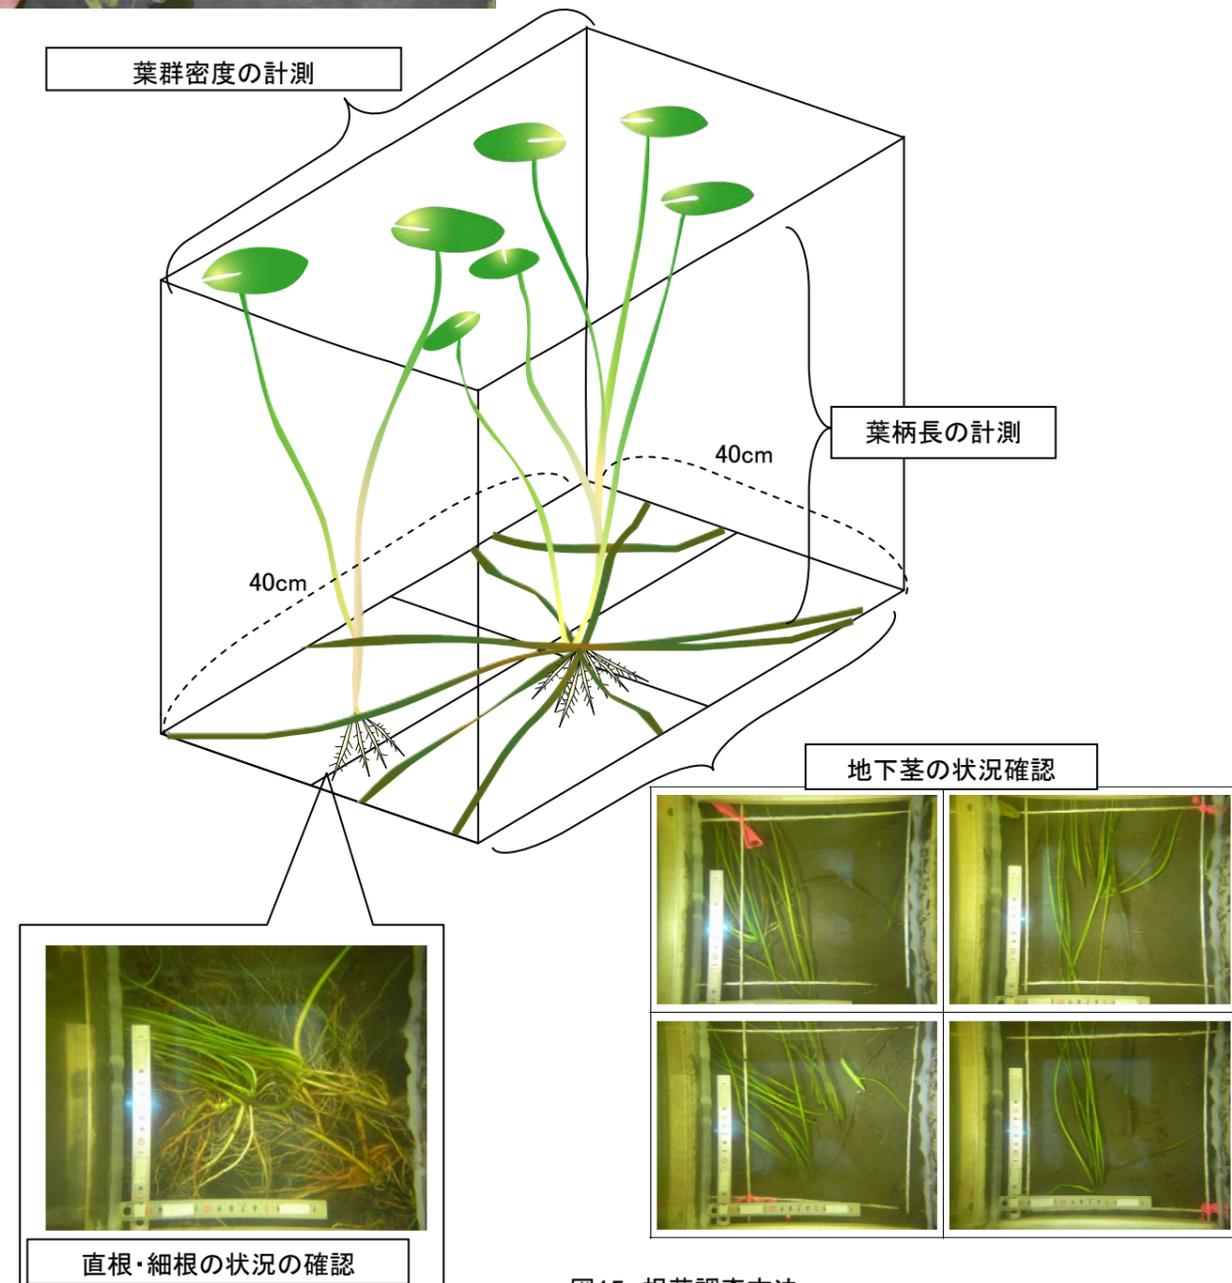
図15 根茎調査方法

これまで注目されて来なかった水面下の生育状況を把握するため、根茎等調査を実施した。調査は季節変化を把握するためH22年7月、9月、11月、H23年3月、春先の出芽状況及びその後の生育状況に着目して、H23年4月、5月、6月、9月に実施した。

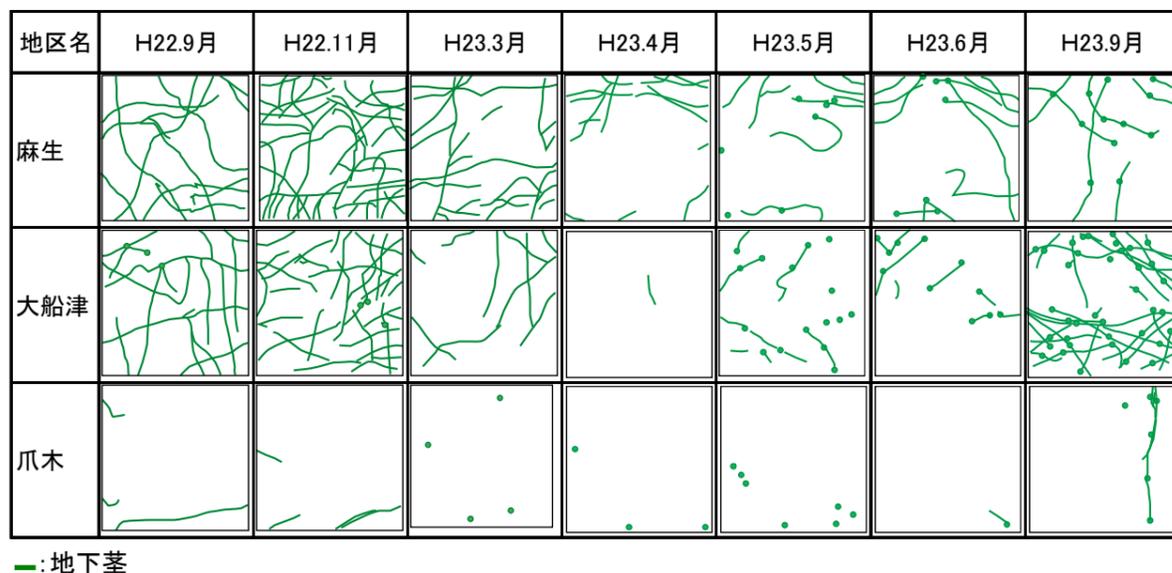
図16 地下茎配置図

—: 地下茎

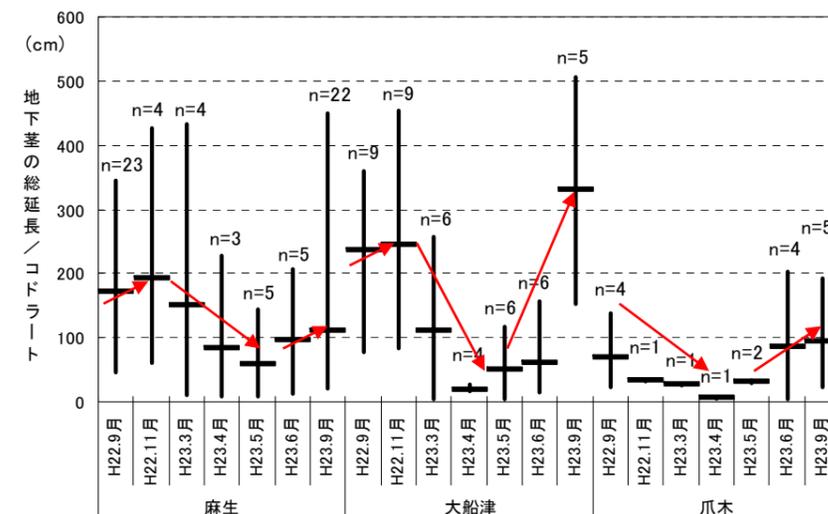
図17 各地区におけるアサザの地下茎の量(総延長)

- ・地下茎の総延長は、H22年9月から11月で増加していた。
- ・冬季の地下茎の総延長は、いずれの地区においても減少していた。
- ・地下茎の総延長は、いずれの地区においてもH23年3月から4月にかけて減少、その後9月にかけて増加した。
- ・地下茎の総延長は、葉群密度と正の相関がみられた。

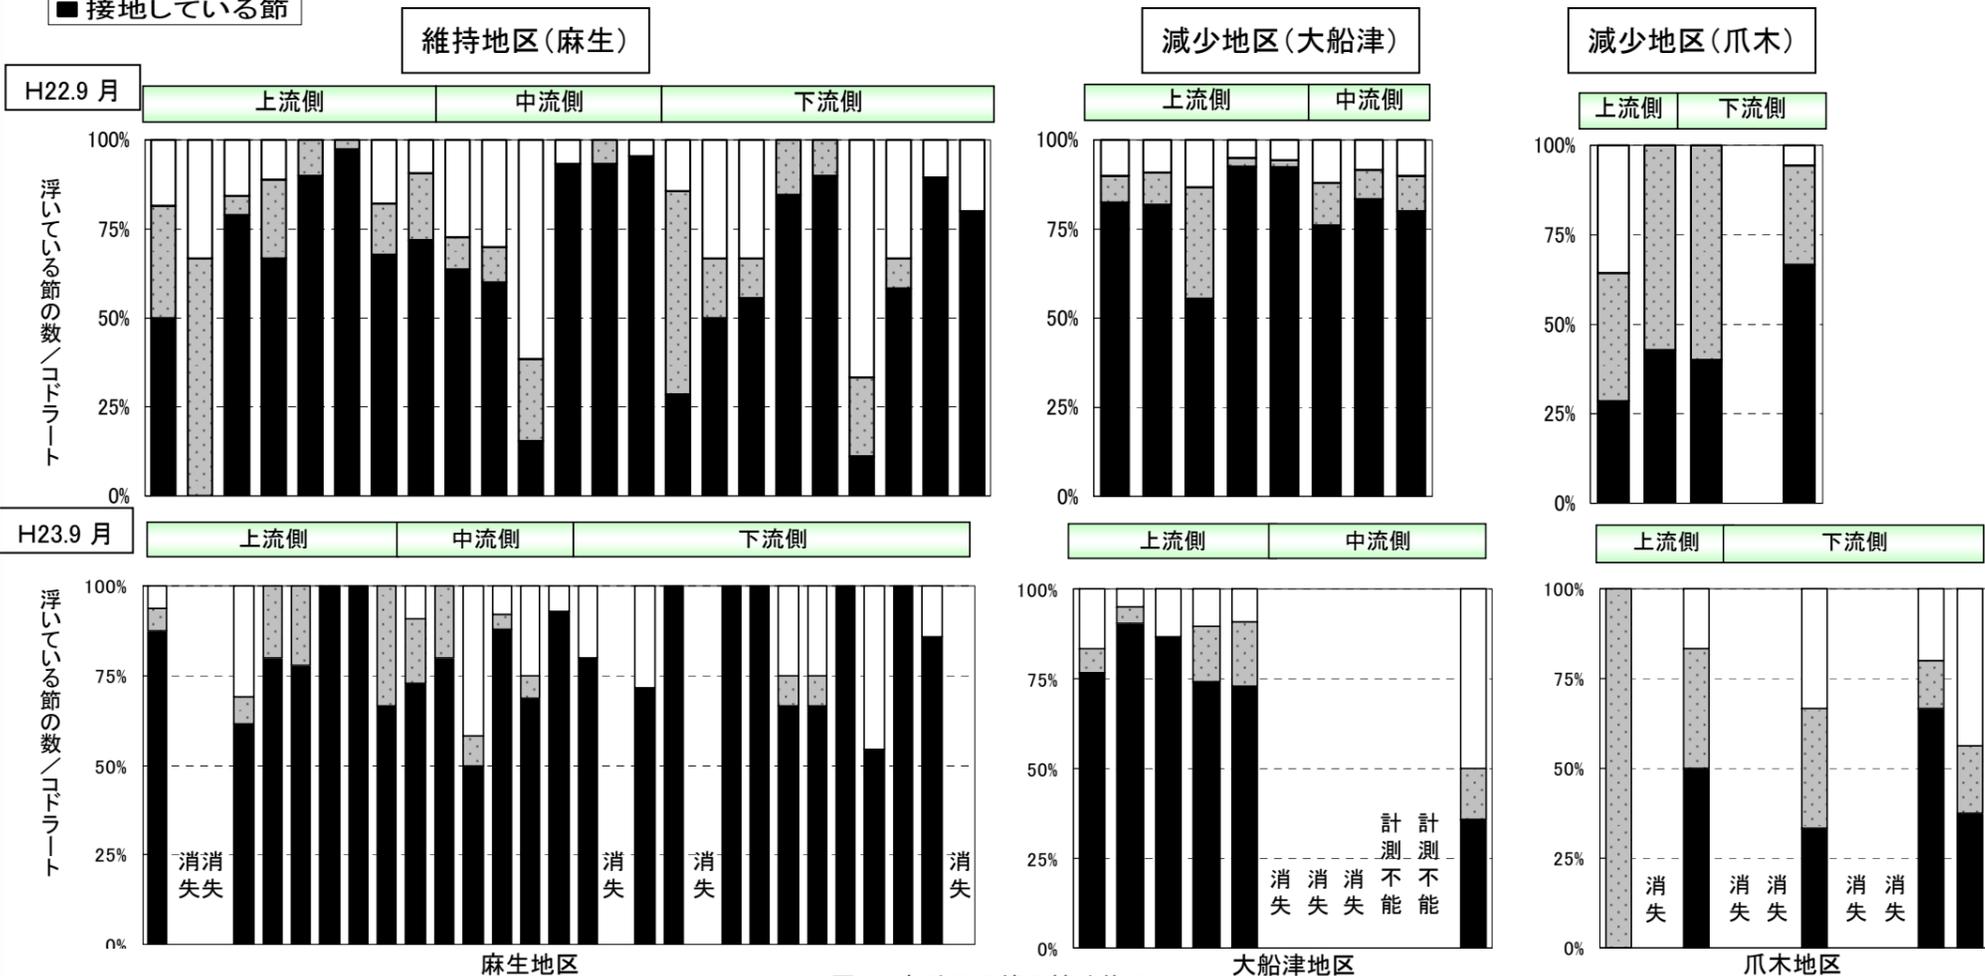
図19 各地区の節の接地状況

節の状況を以下の様に区分した ・大船津地区では接地している節の割合が多い傾向であった。

- ・爪木地区では、半浮きの節が多い傾向がみられた。
- ・麻生地区では、地区内で様々な状態がみられた。

- 浮いている節
- 半浮きの節
- 接地している節

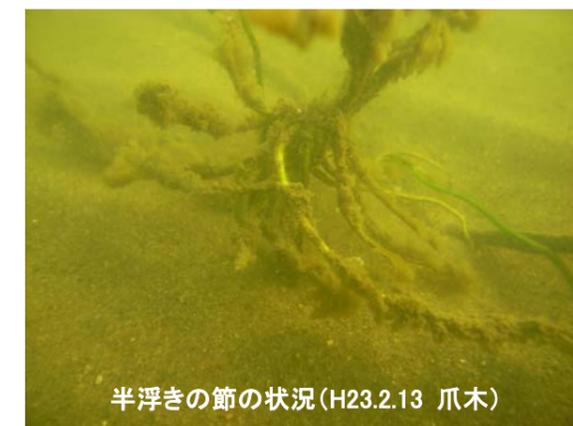
半浮きの節の状況(H23.2.13 爪木)

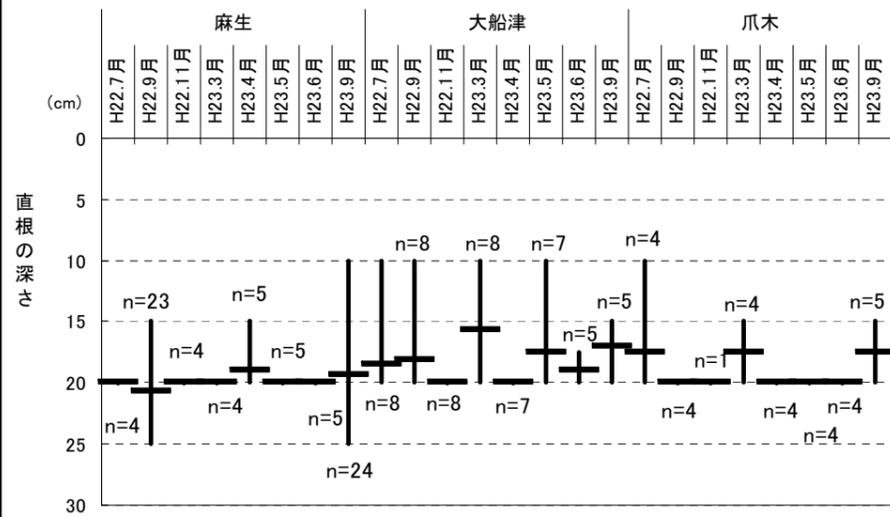
図20 各地区における根の深さ

・直根の深さは、地区間で大きな相違はなかった。
 ・直根の深さは概ね約20cmであった。
 ・細根の黒変割合は、減少地区においても維持地区と大きな差はみられなかった。

縦バーの上端は最大値、縦バーの下端は最小値、横バーは平均値を示す。

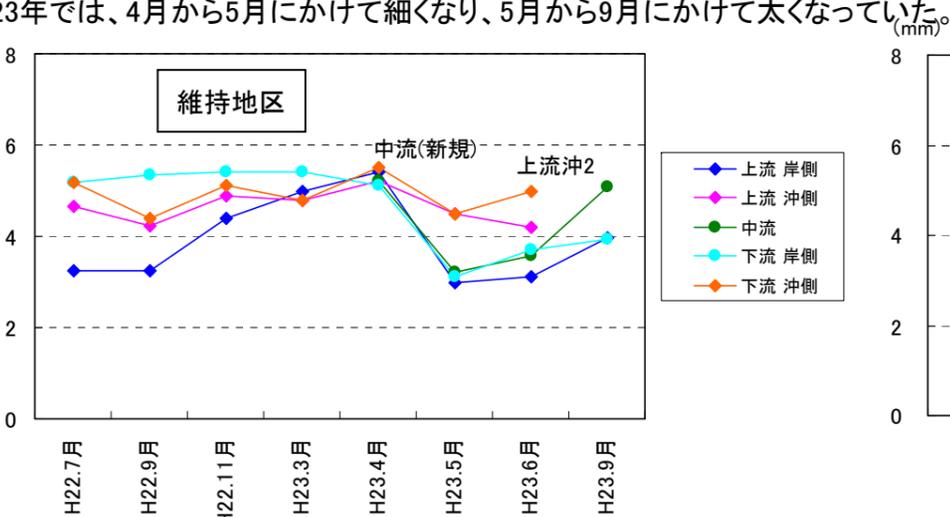
図22 地下茎の太さ(麻生地区)

・地下茎の太さは、H22年7月から9月にかけて大きな変化はみられなかったが、11月に太くなる傾向がみられた。H23年3月では、一部に消失もみられたが、全体的な太さは維持されていた。
 ・大船津、爪木では冬季に地下茎の消失がみられた。
 ・H23年では、4月から5月にかけて細くなり、5月から9月にかけて太くなっていた。

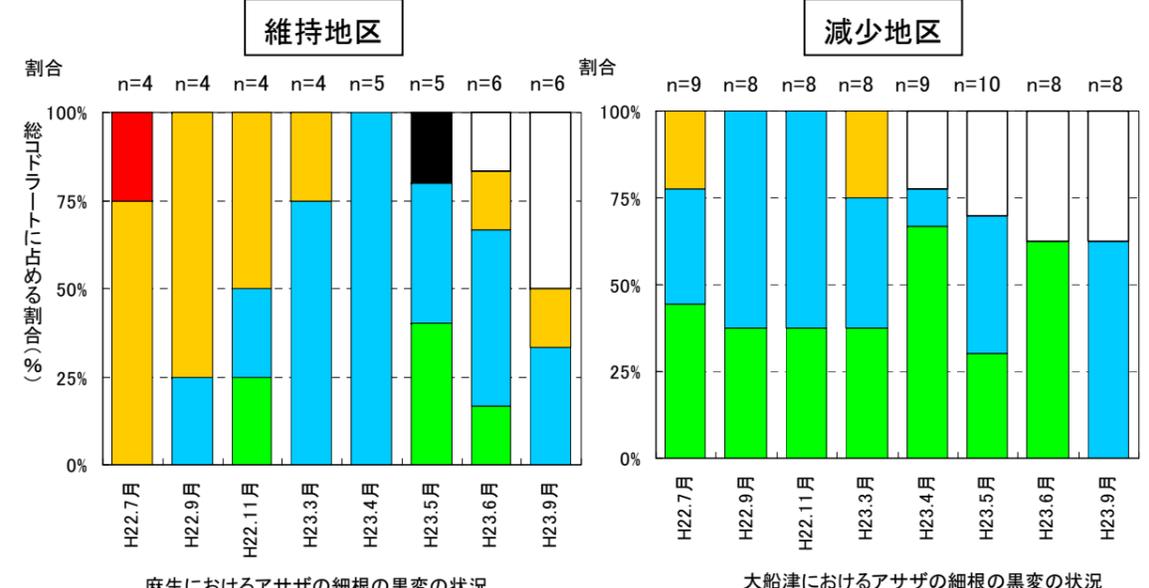
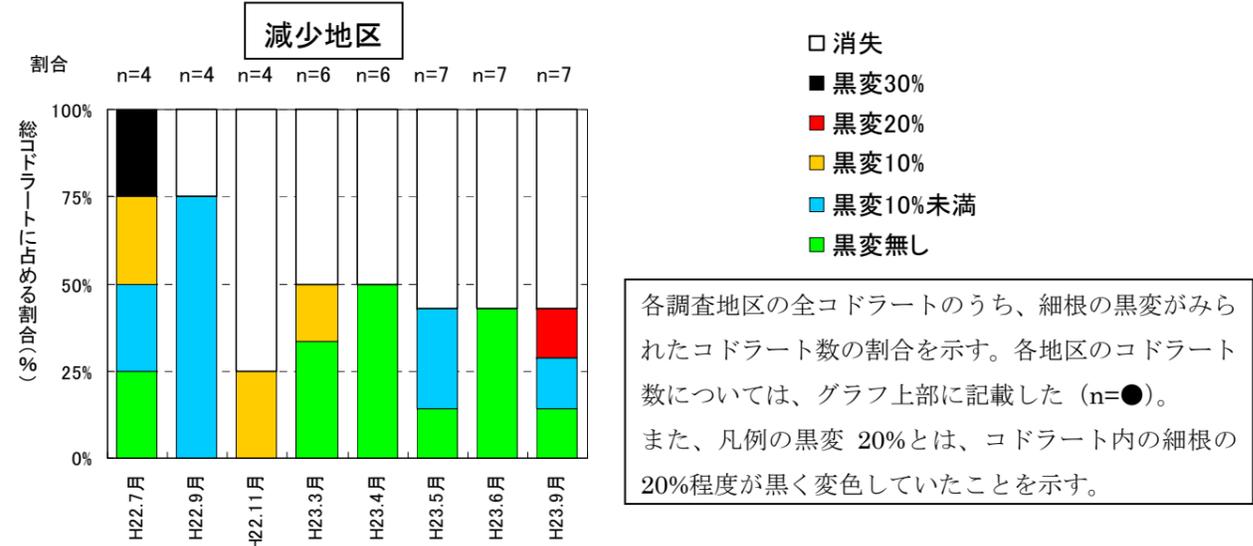
図21 アサザの細根の黒変の状況
 ※細根の黒変: 通常、白色の細根が黒色に変色し、健全な状態にない。

各調査地区の全コドラートのうち、細根の黒変がみられたコドラート数の割合を示す。各地区のコドラート数については、グラフ上部に記載した (n=●)。
 また、凡例の黒変 20%とは、コドラート内の細根の20%程度が黒く変色していたことを示す。

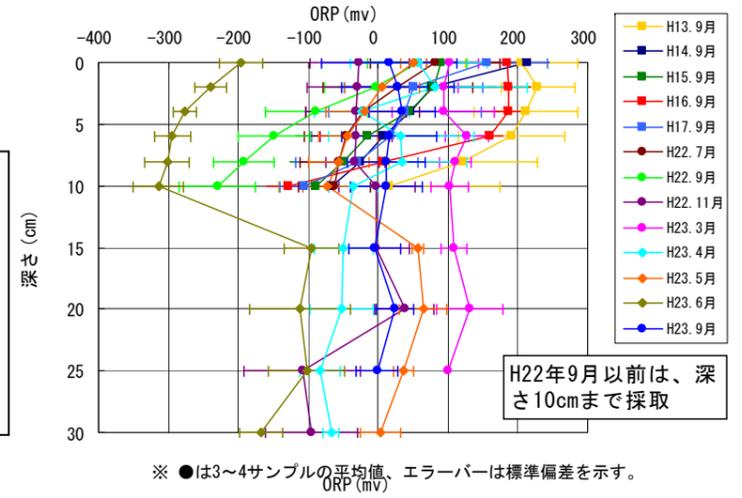
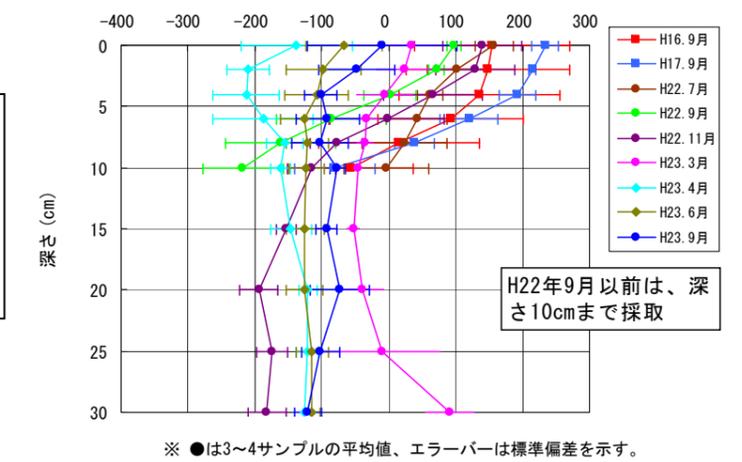
図26 ORPの経年変化

- ・アサザ生育箇所のORP(酸化還元電位)は概ね220mV ~ -300mV幅広い値を示し、-300mV以下(10cmの深さ)の還元状態でもアサザが生育できることが分かった。
- ・H23年6月の麻生のORPは過去と比較し低く、特に0~10cmで低い値を示した。
- ・爪木ではH23年4月に低い値を示し、特に0~5cmにおいて低かった。
- ・緊急保全対策施工後(麻生地区)のORP変化は、H13年9月と比較するといずれの年も低い値を示したが、変化傾向は一定では無く、H22年9月は低い値を示したものの、H23年9月はH14年9月と同程度の値を示した。

※ ●は3~4サンプルの平均値、エラーバーは標準偏差を示す。

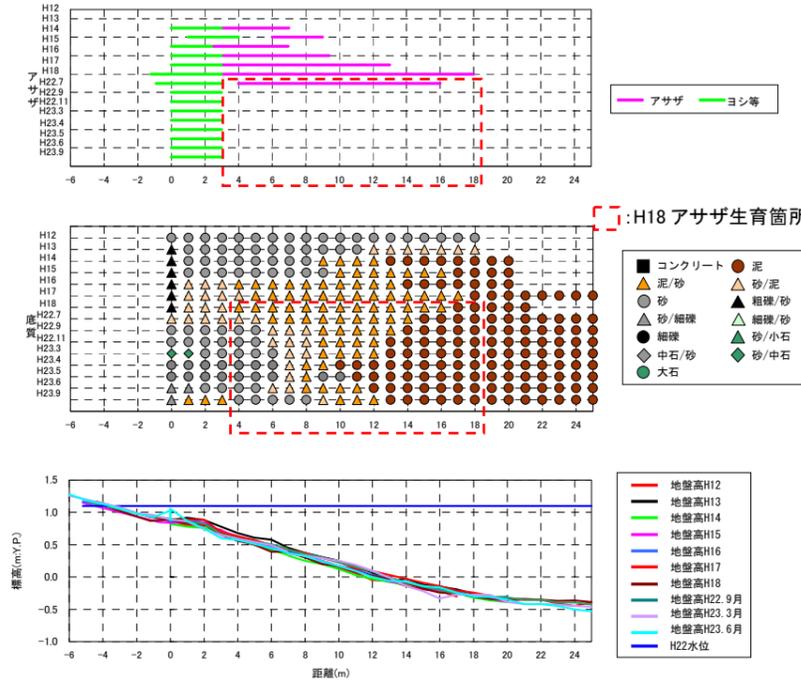
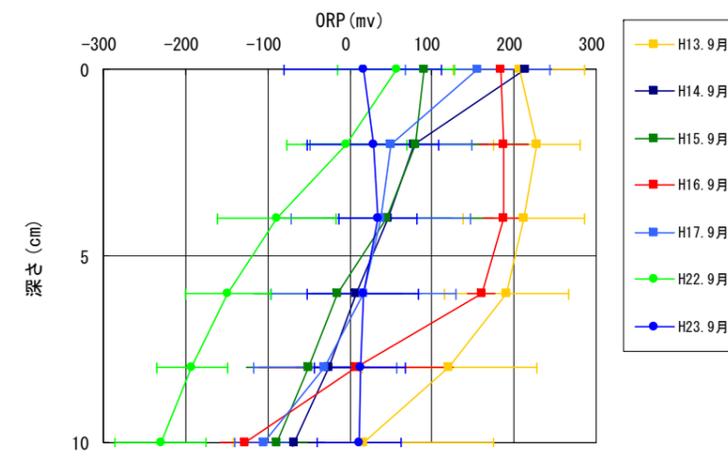
図27 緊急保全対策施工後の表層ORP(麻生)

※ ●は3~4サンプルの平均値、エラーバーは標準偏差を示す。

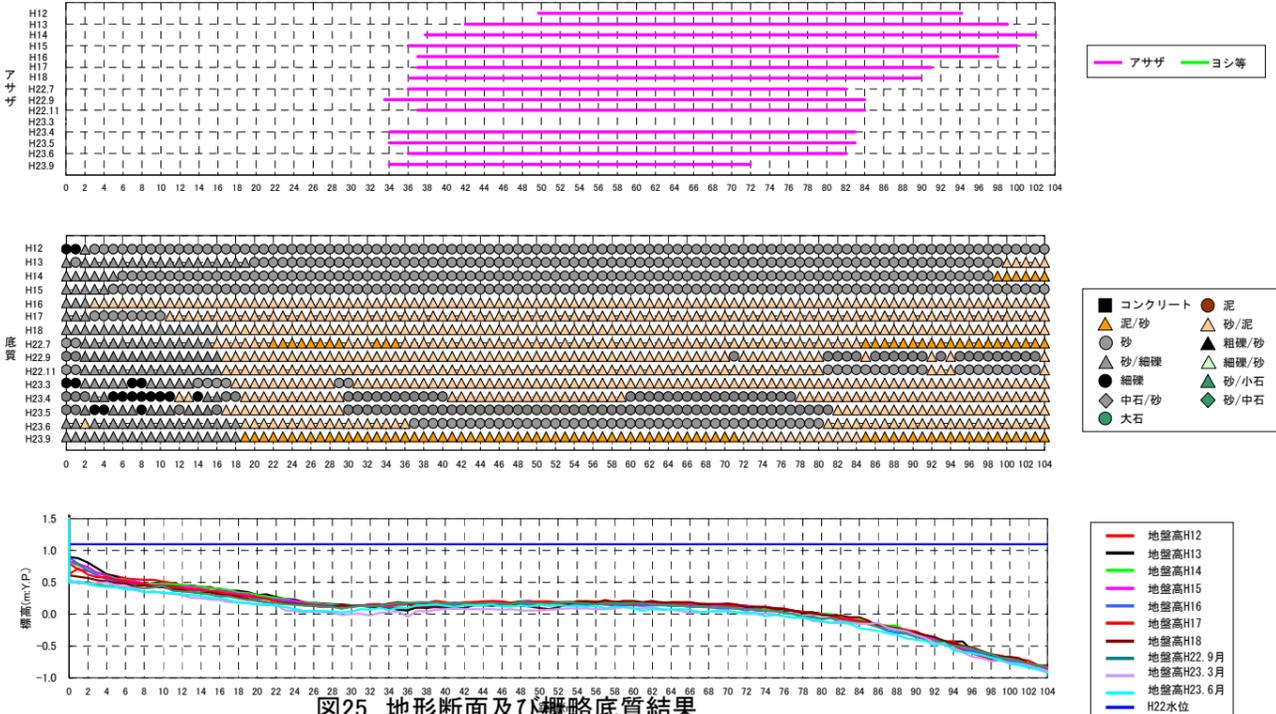
図25 地形断面及び概略底質結果

- ・大船津の既往アサザ生育箇所では地形にH14年以降大きな変化はみられなかった。
- ・底質は泥/砂の混合から砂もしくは泥へ変化がみられた。

- ・麻生のアサザ生育箇所の地形にH12年以降、大きな変化はみられなかった。
- ・底質はH23年6月から9月に泥が増加した。

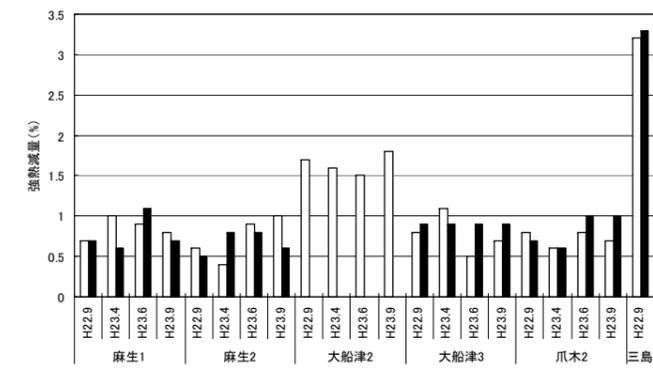
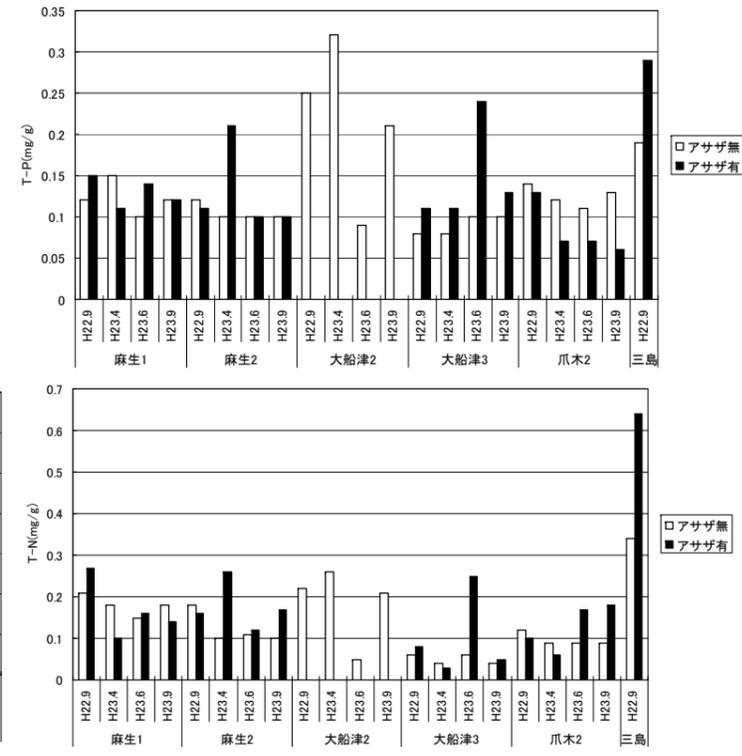
図28 底質分析結果

- ・強熱減量、T-Nは、三島地区のアサザ有が最も高かった。
- ・T-Pは麻生でH23年4月、大船津でH23年4月、H23年6月に高い値を示した。

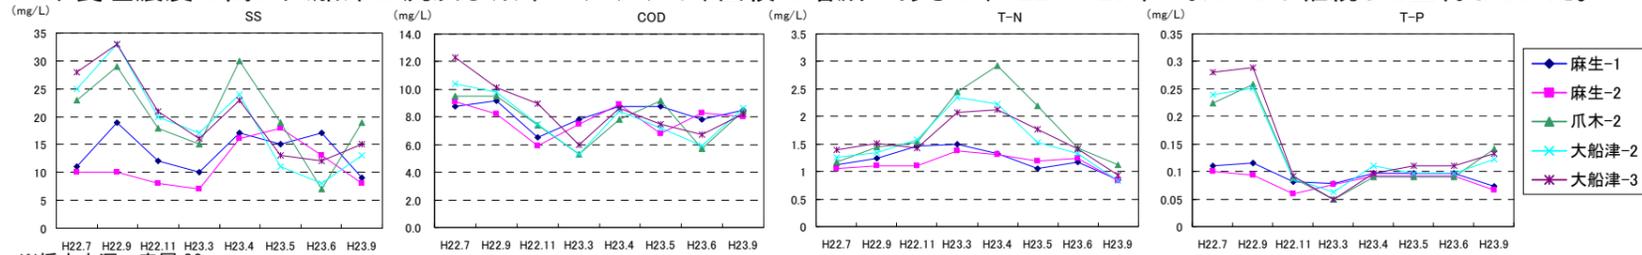
図29 水質分析結果

- ・SSは、H22年5～6月を除き北浦の大船津、爪木地区の値が西浦の麻生地区に比べ高い。
- ・SSと同様、濁度と透視度も北浦の大船津、爪木地区の方が、西浦の麻生地区よりも濁りの強い傾向を示すことが多い。
- ・栄養塩類についてみると、T-Nでは春期(H23年3～5月)、T-Pでは夏期(H22年7～9月、H23年9月)において北浦の大船津、爪木地区の値が麻生地区の2倍程度と高い傾向であった。
- ・栄養塩濃度の高い大船津上流及び爪木のアサザは、面積の増減があるが、H22～H23年においては継続して生育していた。

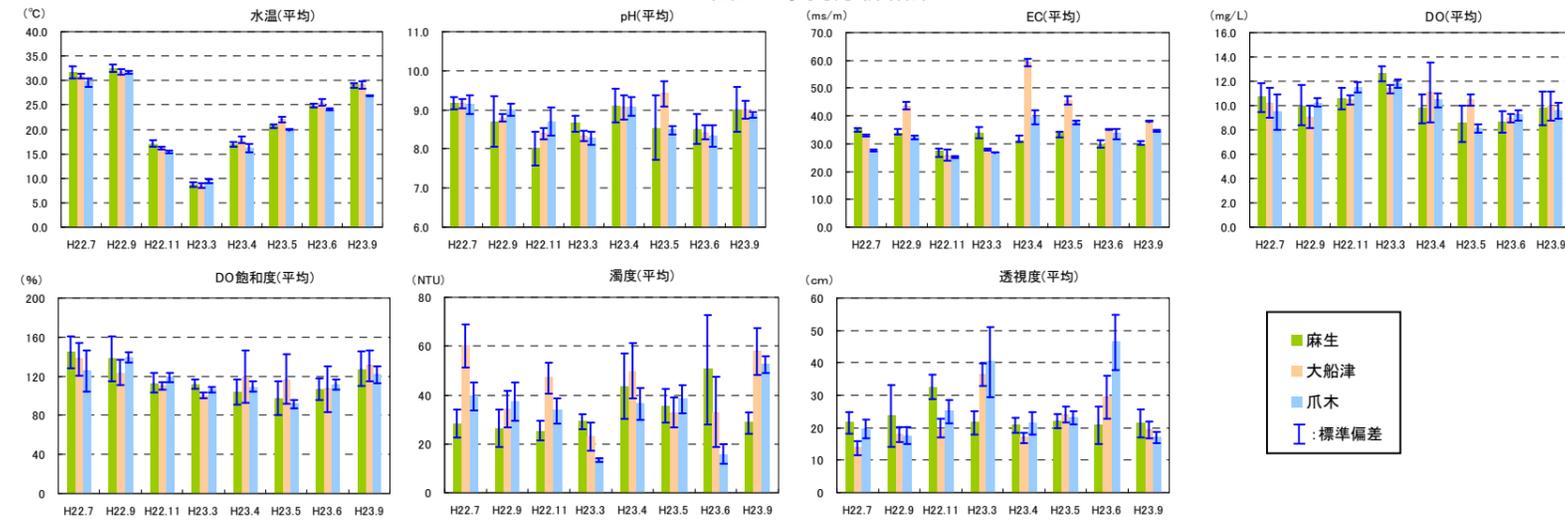
図30 概略水質調査結果

※採水水深：表層 30cm (概略、詳細とも同じ)

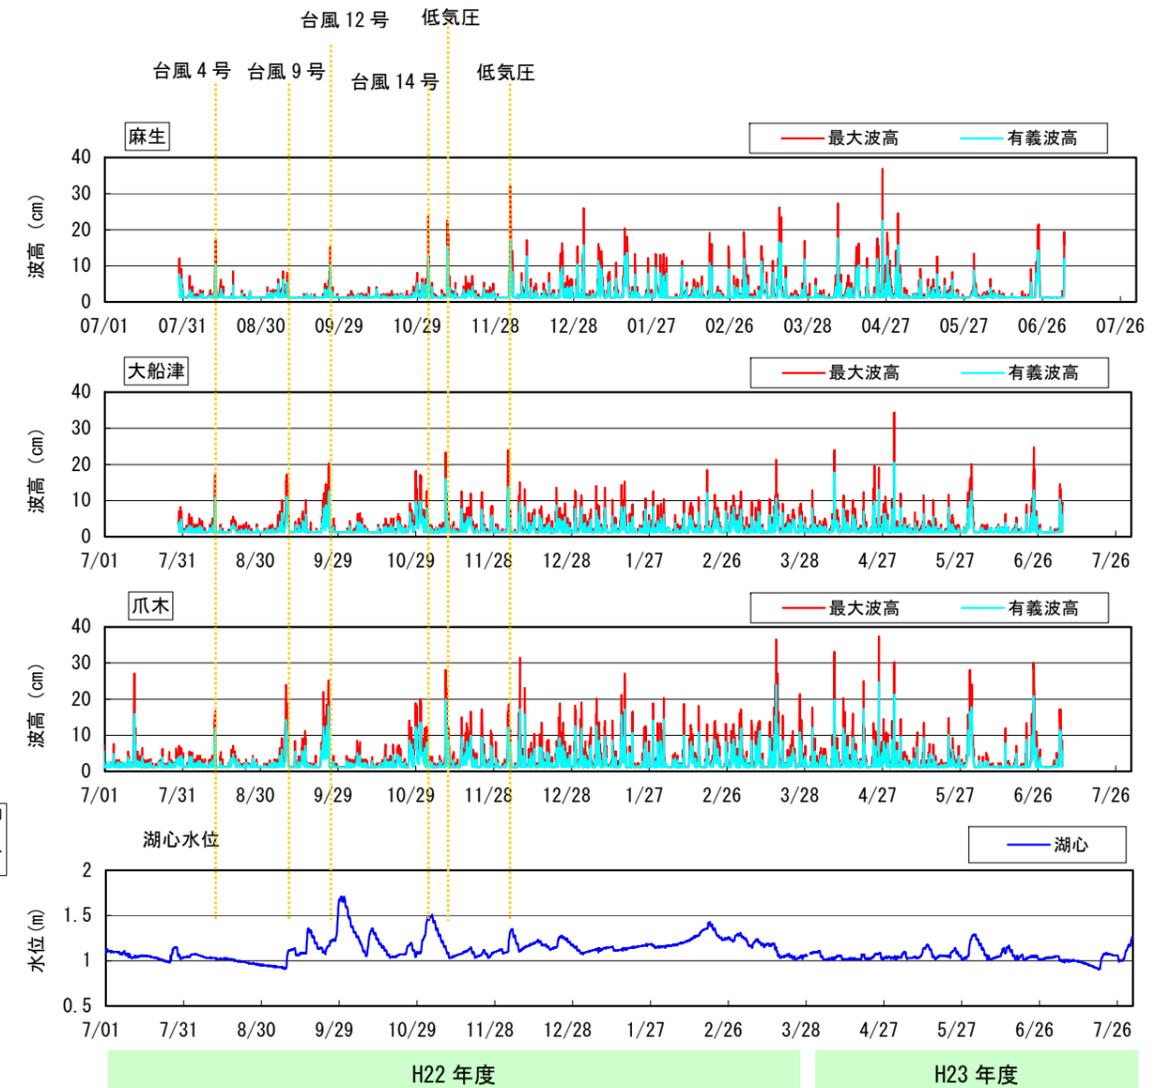
図33 波高調査結果(H22年7月～H23年3月)

- ・夏期(7月～11月)では、爪木地区、大船津地区、麻生地区の順に波高が高い傾向であった。北浦の大船津地区、爪木地区では、台風等の一時的な高い波高を除いても5～10cm程度の波高が断続して観測されているのに対し、麻生地区では、概ね5cm以下と静穏であることが多かった。
- ・冬期(12月～3月)では、爪木地区、麻生地区、大船津地区の順に波高が高い傾向であった。
- ・爪木地区では、他地区に比べ、H22～23年では波高が高い傾向であり、特に冬期は20cm近い波高が断続して観測されている。

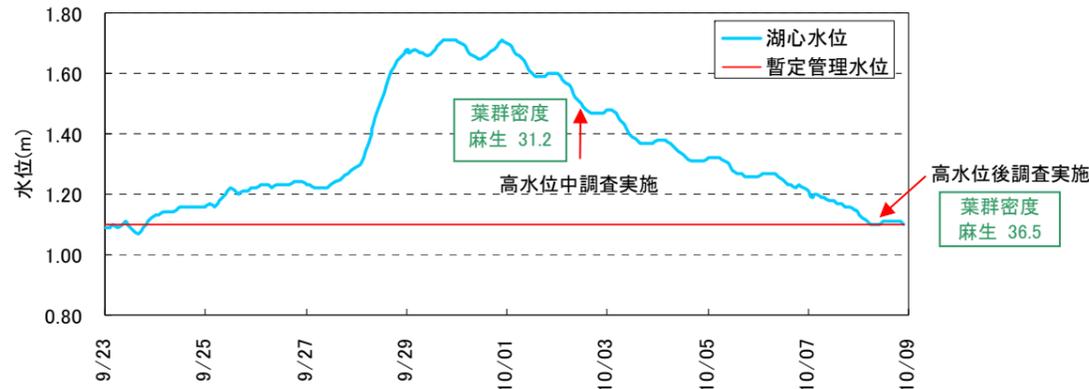
図32 高水位アサザ生育状況調査時の水位変動(H22年)

- ・台風12号による出水に合わせ葉群密度を計測した(最高水位Y.P. 1.71m(H22年9月29日 18:00))。
- ・計測は、H22年10月2日(Y.P.1.50m)、H22年10月8日(Y.P.1.11m)の2回実施した。
- ・高水位の前後で葉群密度を比較すると、麻生、大船津では半分程度に低下、爪木では増加していた。ただし、この変化は季節的なものも含んでいると考えられる。
- ・高水位時と高水位後(平常水位)の比較では、H22年10月8日の高水位後の葉群密度が高かった。
- ・高水位によりアサザは葉の切断等影響を受けるが、高水位後では葉群密度が若干回復することから、水位に対する対応力も持っていると考えられる。
