浮葉植物(アサザ)の分析調査の経過について

平成23年11月

国土交通省 霞ヶ浦河川事務所

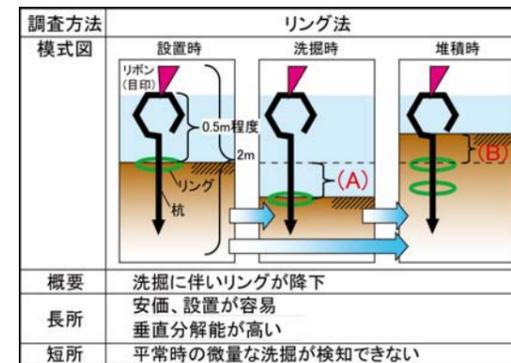
図35 湖底変動状況調査方法

※計測までに繰り返される洗掘と堆積の詳細な履歴は検知できない。

A: 設置時と計測時の杭頭からリングまでの距離の差。

B: 設置時と計測時の杭頭から湖底までの距離の差。

- ・湖底攪乱の把握については、これまでアサザ生育場所の湖底の微地形測量調査(年1回程度)を実施している。この測量結果の比較では、アサザの生育に重大な支障があるような大きな断面形状変化は、過去の履歴に認められない。しかし、アサザ生育箇所における微細な地形変化はこれまで調査されていなかった。
- ・アサザ生育箇所の微細な地形変化を把握するため、リング法を用いた調査を以下の6期間において実施した。
- ・①台風14号の影響では、アサザ直根の深さ20cm程度に対して、湖床変動は、爪木地区で大きく、特にアサザがH22年消失した地点で大きい結果となった。
- ・②落葉期(H22年11月からH23年2月までの長期間)では、多くの地点で洗掘されていた。
- ・③高水位期では、波高が低く、変化量が非常に小さかった。
- ・④早春期ではやや波高が高く、変化量が大きい結果となった。
- ・⑤春季では、各地区とも変化が大きく、特に爪木での変動が大きかった。
- ・⑥初夏期では、大船津、爪木で変動量が比較的大きく、麻生で小さかった。
- ・設置からH23年5月までの変動量をみると、特に爪木において変動が大きく、湖底が洗掘される傾向にあった。
- ・大船津上流においてはH23年3月11日の東北地方太平洋沖地震による地形変動により杭が消失した。

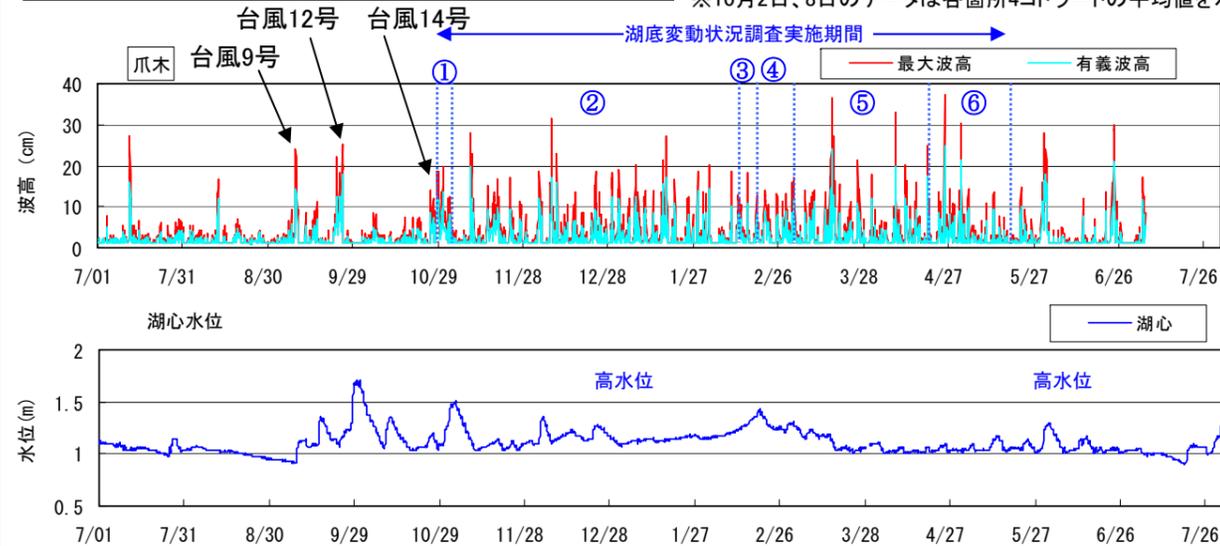
図34 爪木地区の波高調査結果(H22年7月~H23年7月)

- ・夏期(7月～11月)では、爪木地区、大船津地区、麻生地区の順に波高が高い傾向であった。北浦の大船津地区、爪木地区では、台風等の一時的な高い波高を除いても5～10cm程度の波高が断続して観測されているのに対し、麻生地区では、概ね5cm以下と静穏であることが多かった。
- ・冬期(12月～3月)では、爪木地区、麻生地区、大船津地区の順に波高が高い傾向であった。
- ・爪木地区では、他地区に比べ、H22～23年では波高が高い傾向であり、特に冬期は20cm近い波高が断続して観測されている。

※最大波高、有義波高について
最大波高: 観測された一連の波高のうち最も大きい波をいう。(今回の調査では毎偶数正時から5分間の観測時間のうち最大のもの)
有義波高: 波高の大きいものから順に、全体の波数の1/3の波について平均をとったものをいい、1/3最大波ともいう。

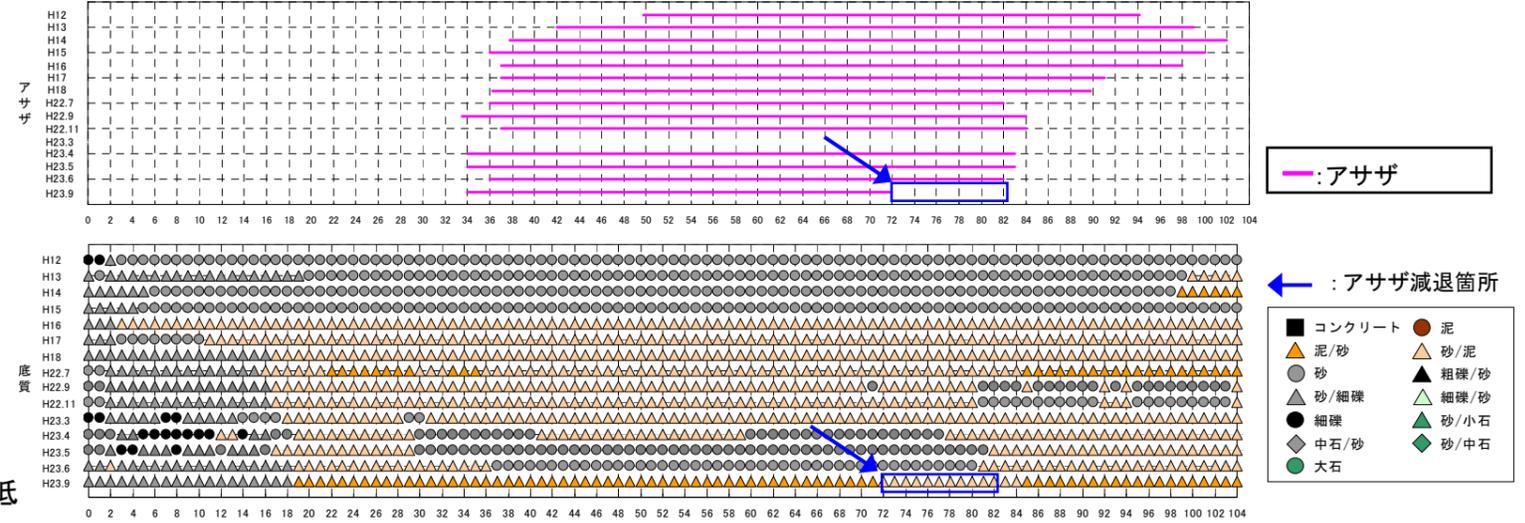
図36 麻生下流における概略底質調査結果

- ① H23年6月調査において、底質のORPが低くなり、深さ10cmで-200mV程度とこれまででもっとも低かったが、アサザの生育は確認された。
- ② 9月には底質のORPは+70mV程度に高くなり、還元状態は解消した。
- ③ 船溜内では、H22年9月に-300mV程度が観測されているが、アサザの生育が確認された。
- ④ 概略底質調査(H23年9月)において砂/泥の占める割合が増加し、砂の上に泥が堆積していた。
- ⑤ H23年9月時点において、鳥の食害を受けたと思われる葉も確認されたことから、食害の可能性が考えられる。

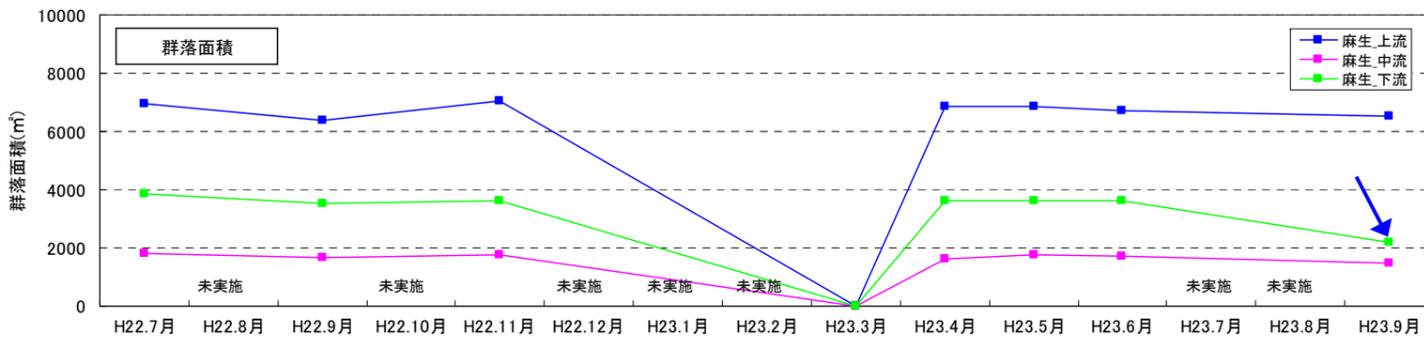
図37 麻生における群落面積経年変化

- ① H23年6月から9月にかけて、麻生地区において面積が1,872m²減少する、アサザ群落の減退が確認された。
- ② 特に、減退が顕著なのは下流群落であり、H23年6月と比較し面積で約1400m²減少した。
- ③ 減退箇所はアサザが消失もしくは葉柄のみ水中部に残存しており(写真)、消失した箇所では枯死した地下茎も確認された。また、葉柄のみ残存している箇所では、地下茎の密度が低下した状態であった。葉柄のみが残存し減退する状況は、H20年に大船津で確認されている。

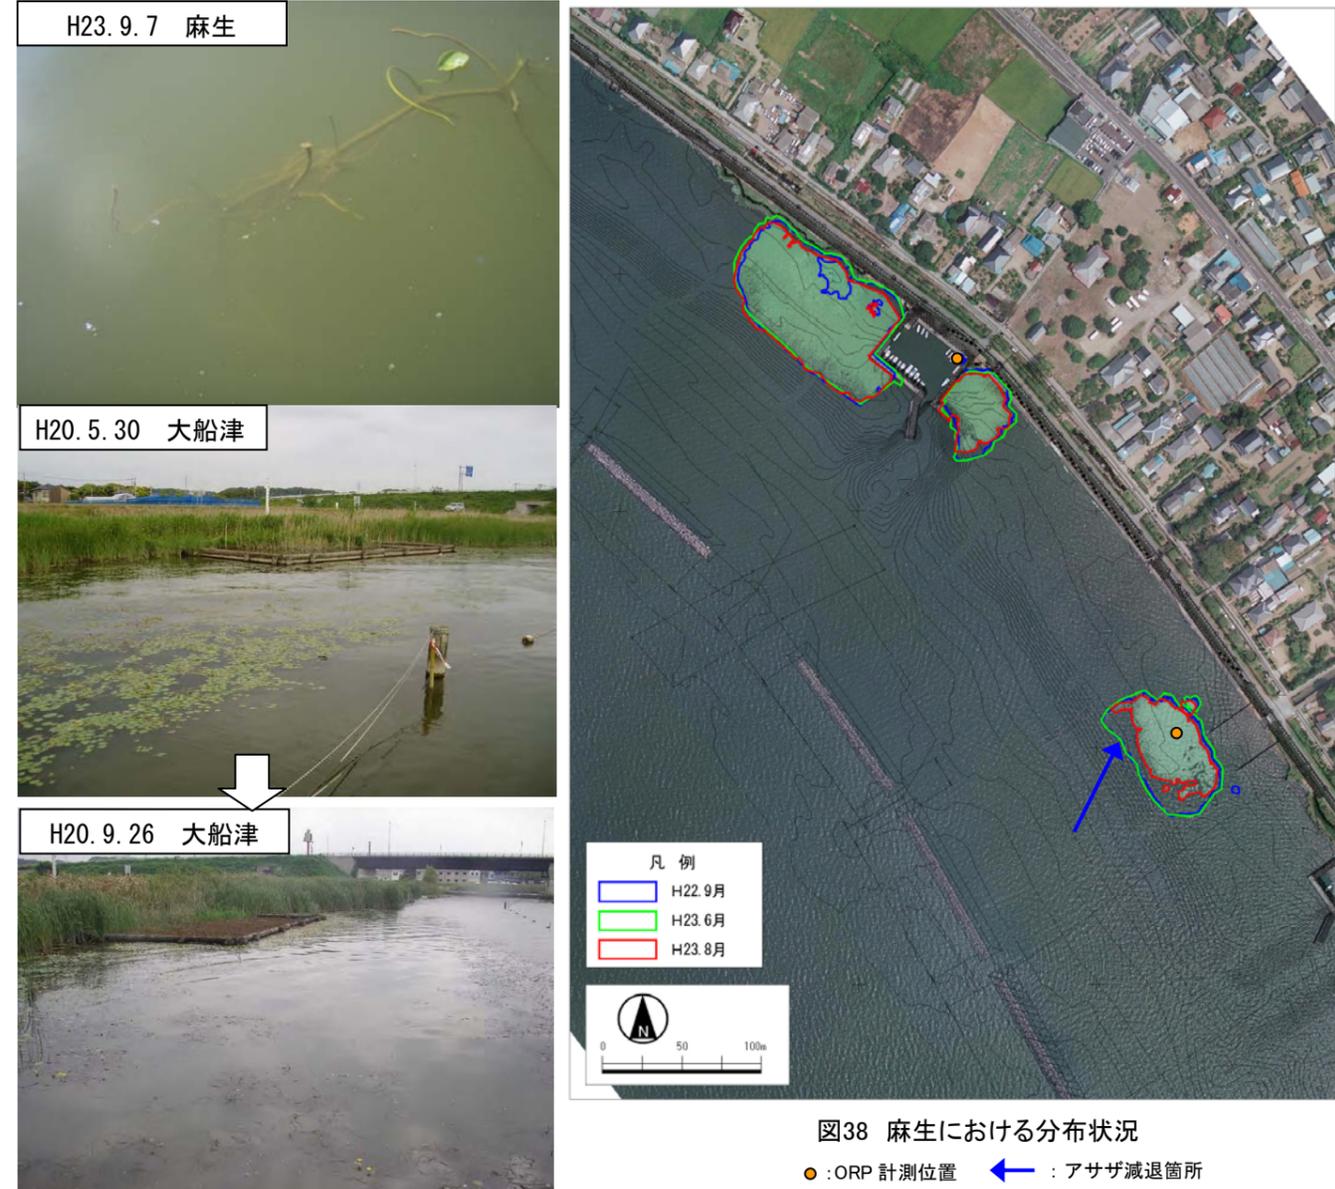
図38 麻生における分布状況

写真 衰退したアサザ
