◆鶴見川多目的遊水地の洪水貯留結果について

鶴見川多目的遊水地への洪水貯留実績

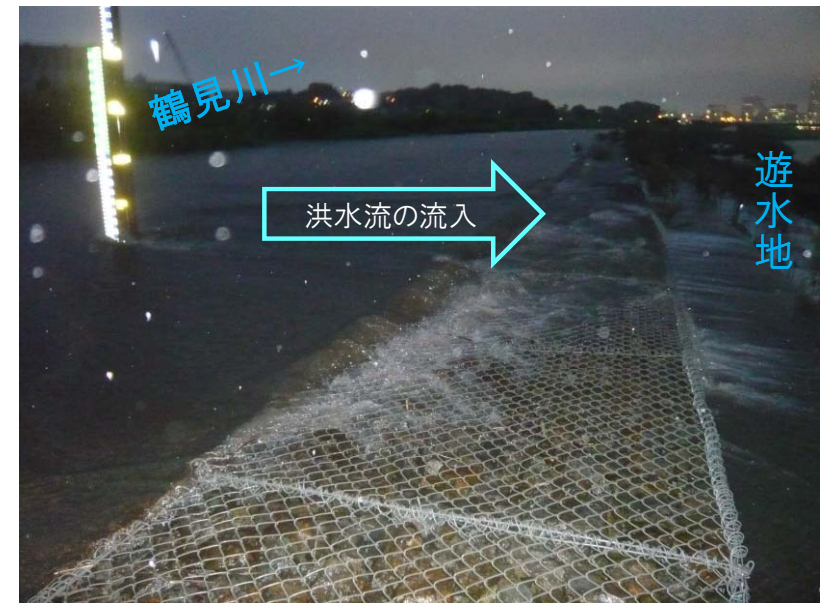
8/26遊水地流入状況

8月26日の前線による豪雨により、鶴見川の亀の子橋水位観測所で午後5時50分頃から水位が上昇。午後6時20分には、はん濫注意水位の5.80mを上回る5.84mを観測しました。この洪水により、鶴見川の横浜市港北区小机地先にある鶴見川多目的遊水地では、午後6時10分から、洪水流が遊水地内に流入を開始、その後、水位が低下し、午後8時20分には越流が終了しました。

この間、遊水地には約54,000m³の洪水をため込みました。
