◆多摩川の津波警報時の水門操作について

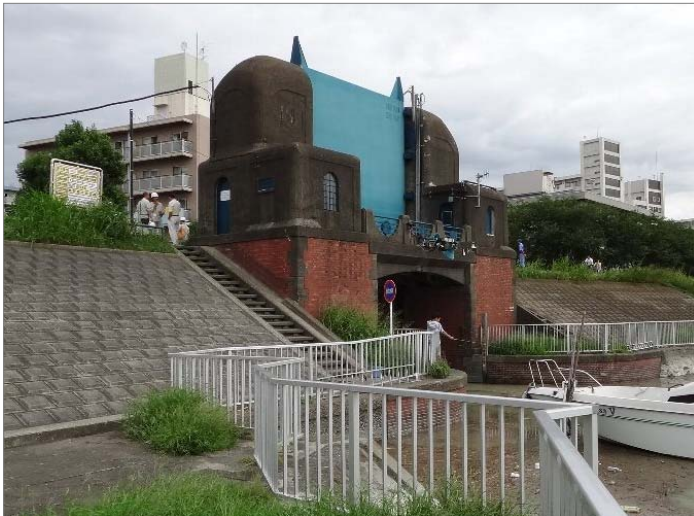
六郷水門全景(多摩川左岸4.0k 大田区南六郷地先)

多摩川を管理する京浜河川事務所では、東日本大震災(3月11日)の際に、東京湾に津波警報が発表されたことを受け、河口部の3つの水門の閉鎖を行いました。六郷水門(河口から4.0k)、羽田第2水門(河口から2.4k)では、水門の閉鎖前に多摩川への津波の遡上の第1波(<水門付近水位が約1.4m〔満潮時水位は約2.0m程度〕>水面変動が約0.7m)を観測しました。

操作が第1波後となった原因としては、これまで洪水・高潮を主な操作対象にしていたため地震発生直後の渋滞や通信手段の混乱、津波時の操作ルールが十分徹底されていなかったことなど、津波に対応した操作体制を直ちに確保できなかったことによるものです。

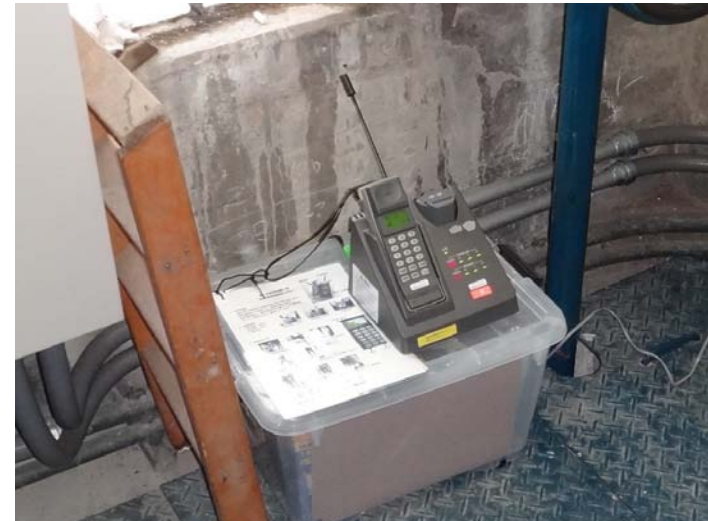
K-COSMOS(無線通信装置)の配備

幸いにも被害はありませんでしたが、津波対応として、緊急時の水門操作ルールの整備、水門操作関係者への周知徹底、津波警報発令時の操作方法や操作時の安全確保対策、通信手段の確保(NTT回線以外の方法)などの取り組みを実施しております。また、この取り組み状況については、自治体と連携し、地元説明会・水門見学会を開催するなどして報告をしているところです。
