# 東日本大震災 本復旧への取り組み

2012年3月

国土交通省 関東地方整備局  
常陸河川国道事務所

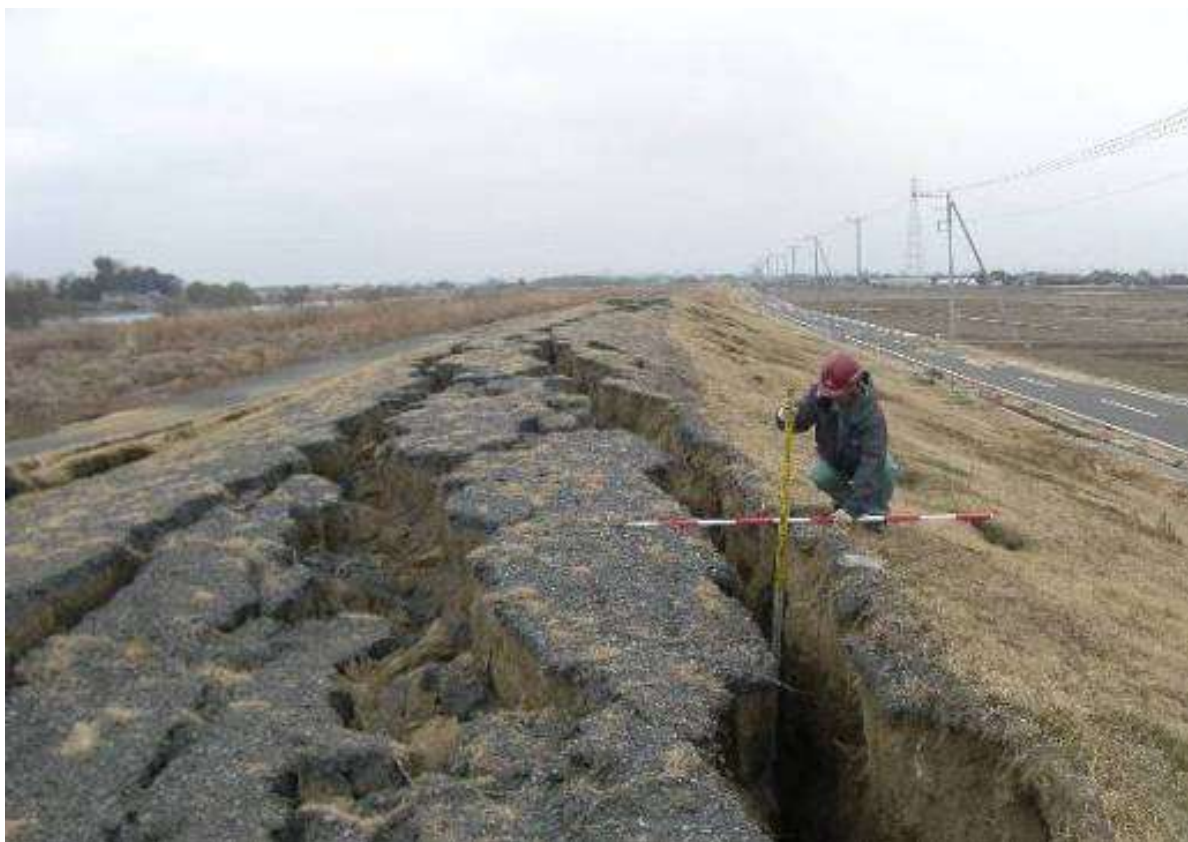
堤防の亀裂  
（ひたちなか市三反田地先【那珂川】）

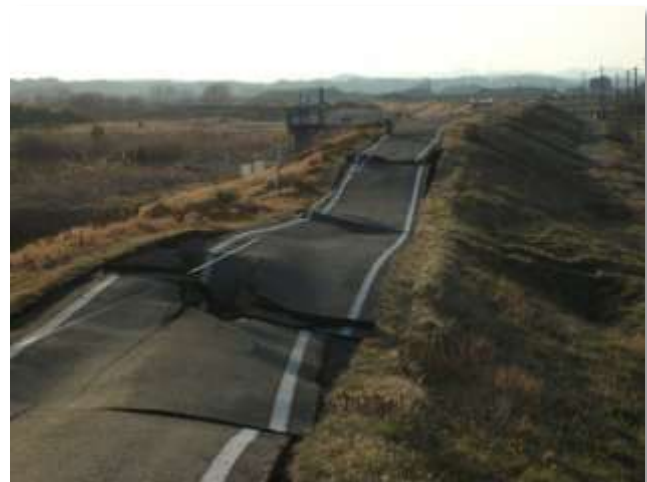
堤防の沈下  
(常陸太田市落合地先【久慈川水系里川】)

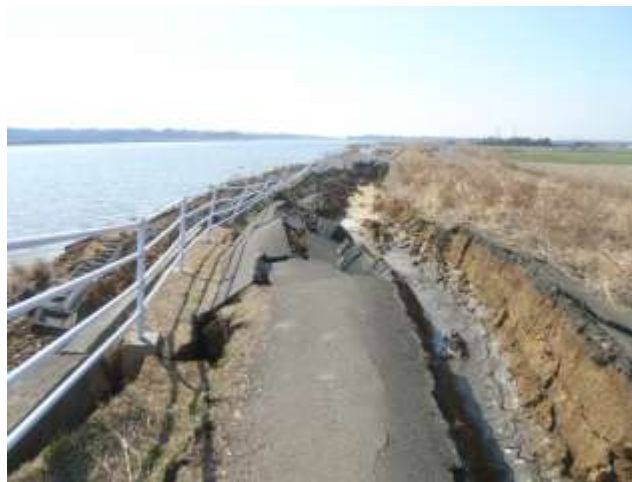
堤防の沈下  
(茨城町下石崎地先【那珂川水系涸沼川】)

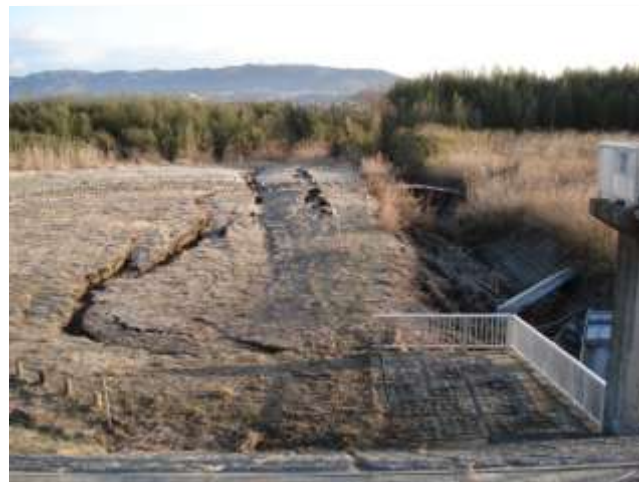
樋管の水路に生じた被災  
(東海村、後川排水樋管【久慈川】)

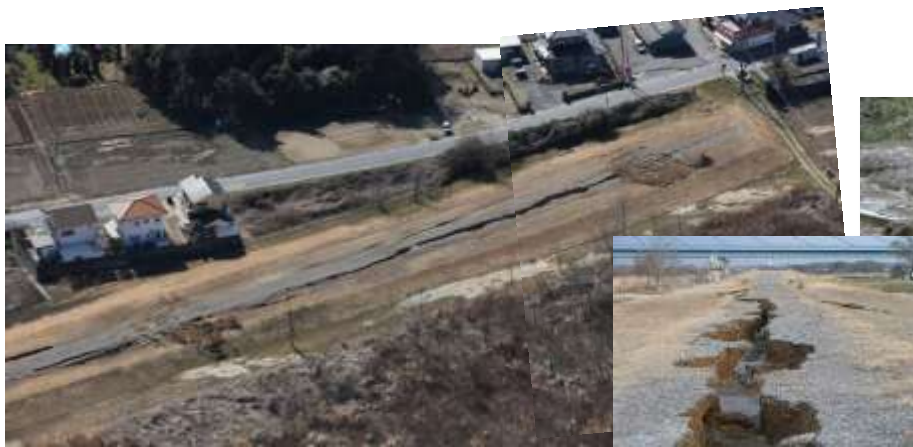
堤防の亀裂  
(水戸市大野地先【那珂川】)

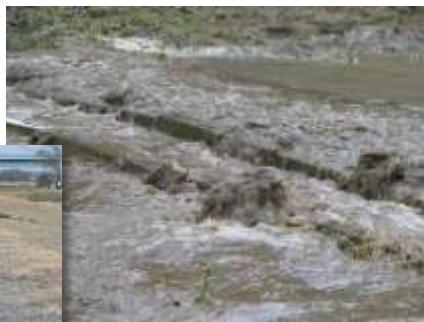
高水敷の液状化

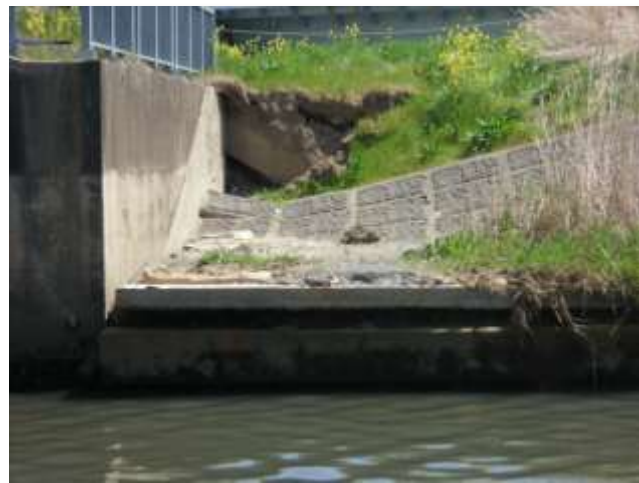
水門の取り付け護岸の被災  
(水戸市、内川水門【那珂川】)

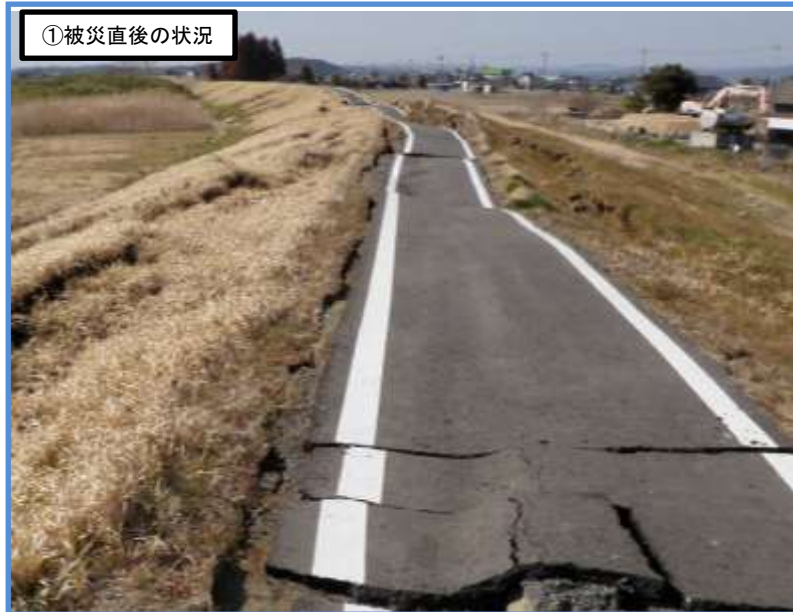
①被災直後の状況

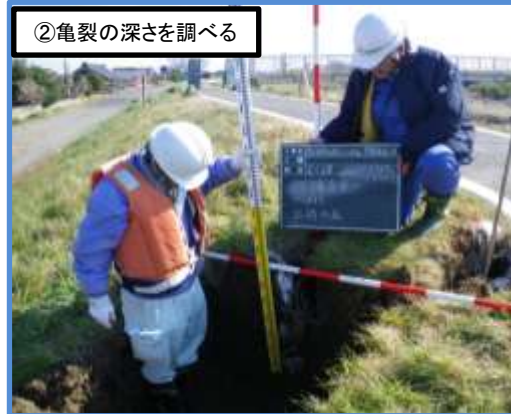
②亀裂の深さを調べる

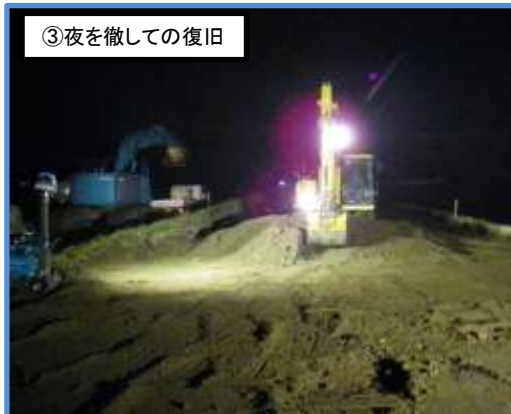
③夜を徹しての復旧

被災を受けた堤防の土の盛り換えを行いました。  
天端や斜面には雨水がしみこまないように  
シートをかけて暫定対策を完了しました。

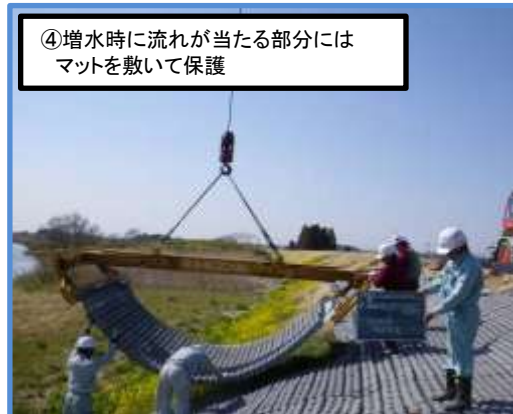
④増水時に流れが当たる部分には  
マットを敷いて保護

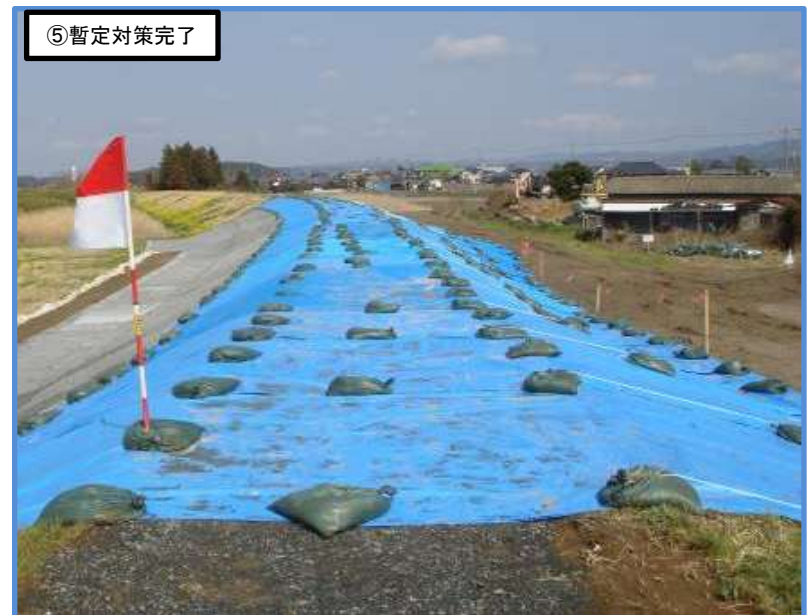
⑤暫定対策完了

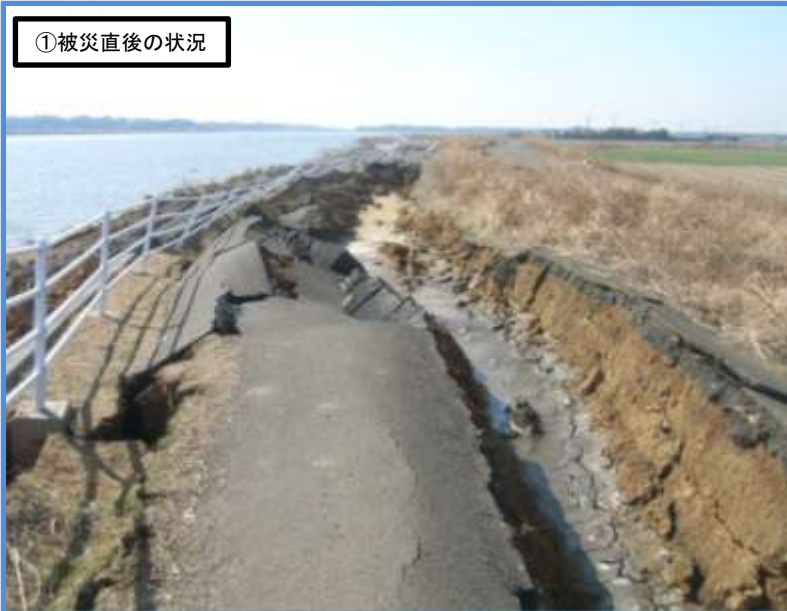
①被災直後の状況

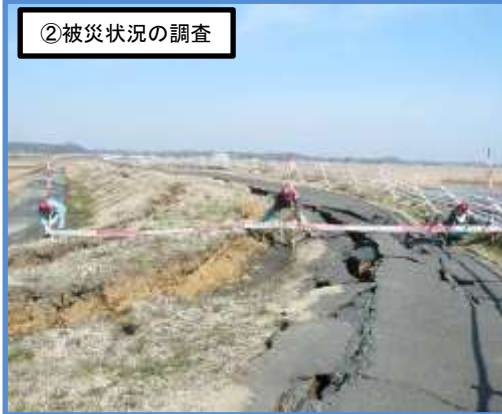
②被災状況の調査

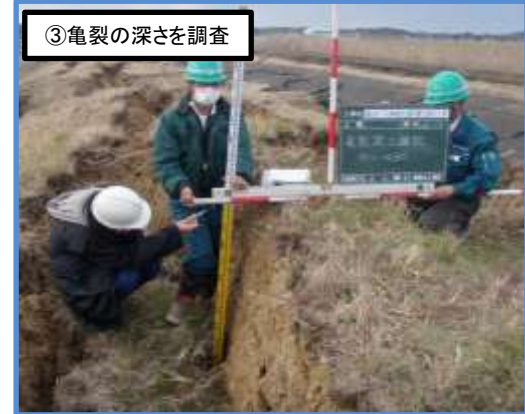
③亀裂の深さを調査

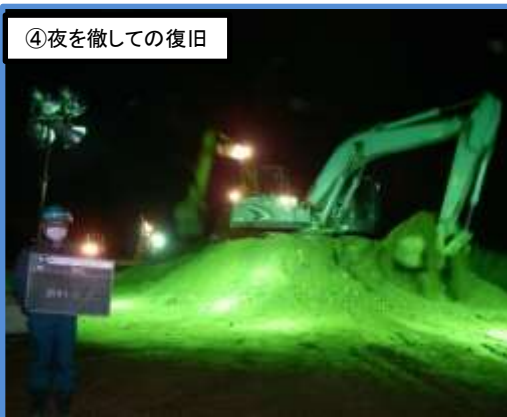
④夜を徹しての復旧

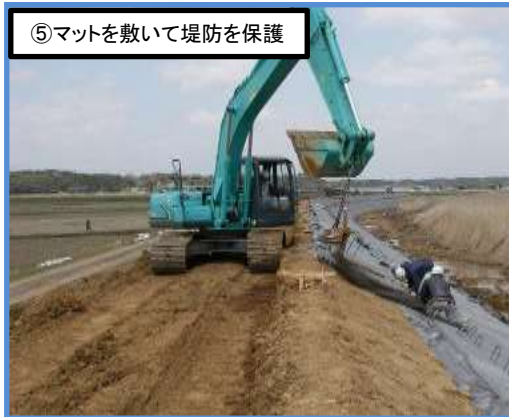
⑤マットを敷いて堤防を保護

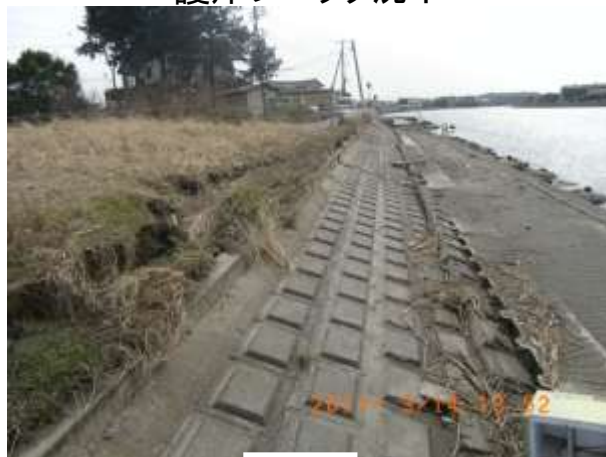
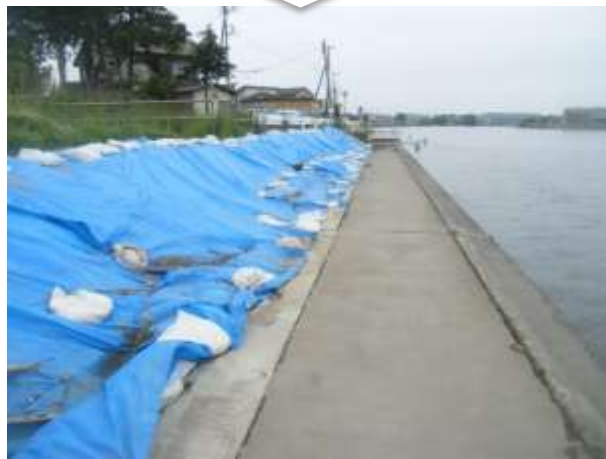
湍沼川  
[大洗町磯浜町地先]  
護岸ブロック沈下

被害規模が比較的小さい箇所については、出水期までに復旧を完了、もしくは暫定対策とし、H23年11月以降本格復旧を実施しています。

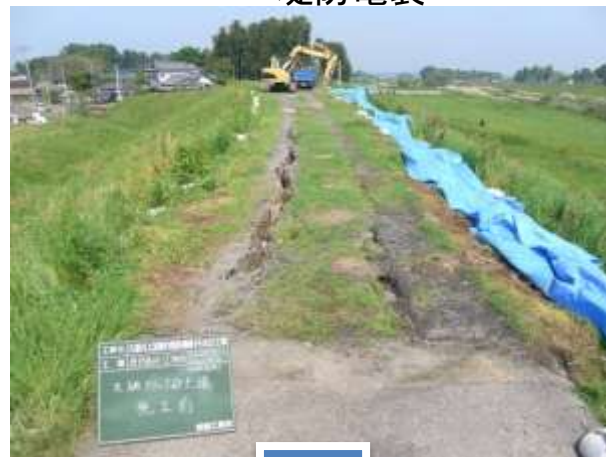
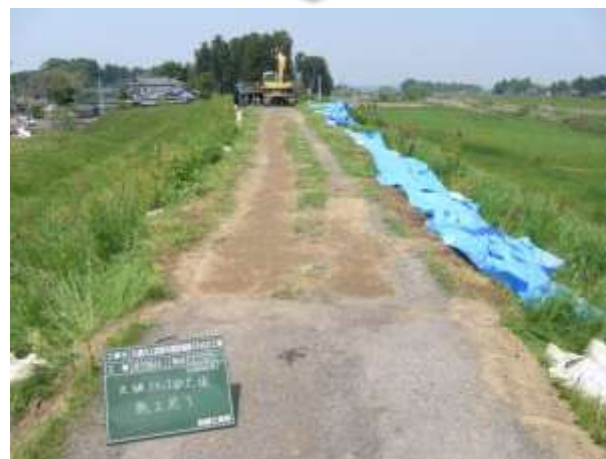
久慈川水系山田川  
[常陸太田市栗原町地先]  
堤防亀裂

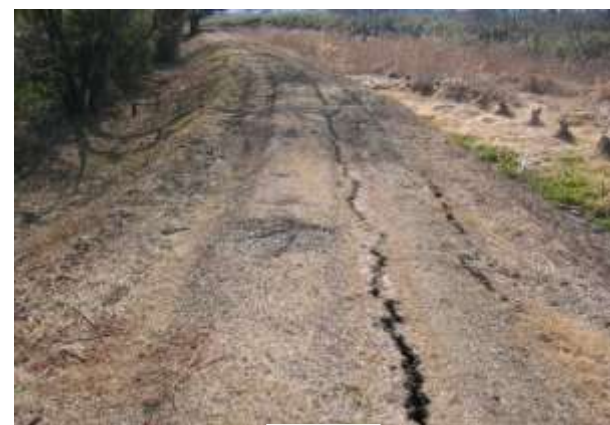
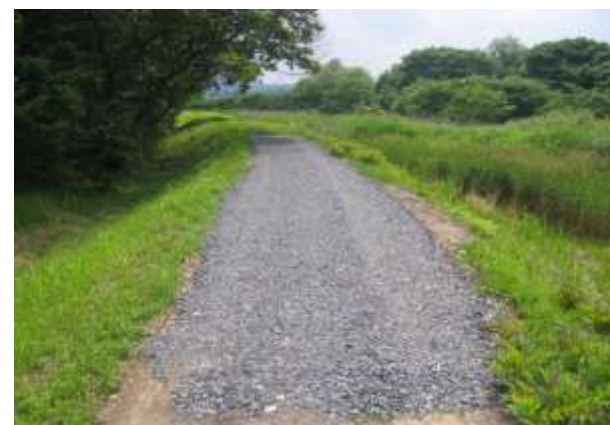
那珂川  
[那珂川町国山地先]  
堤防亀裂

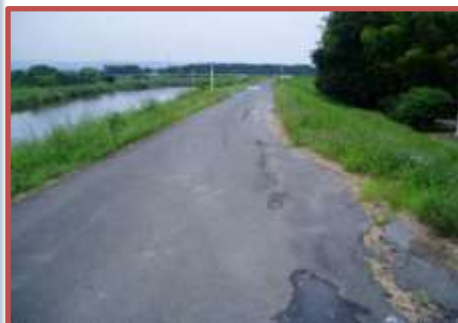
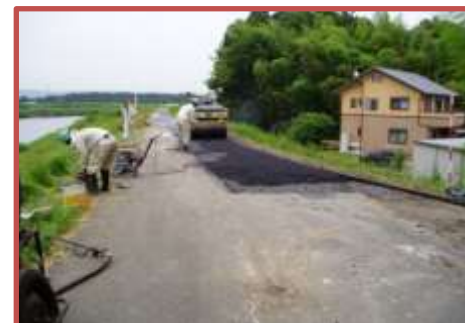
堤防天端の亀裂及び陥没を発見。直ちに補修を実施(平成23年7月8日)

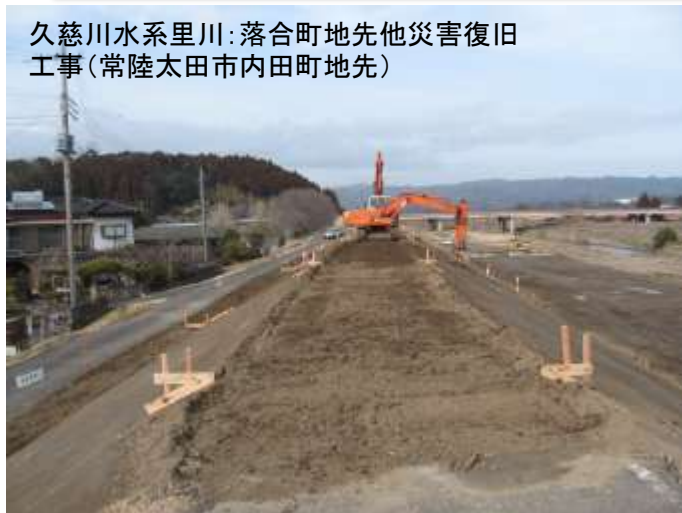
久慈川水系里川：落合町地先他災害復旧工事（常陸太田市内田町地先）

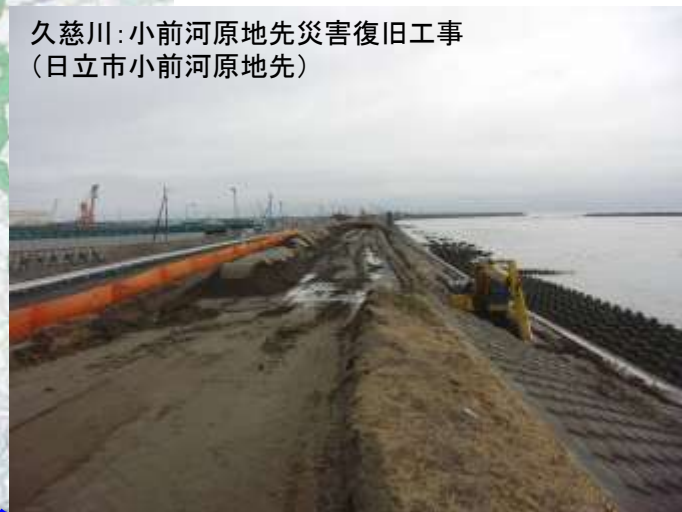
久慈川：小前河原地先災害復旧工事（日立市小前河原地先）

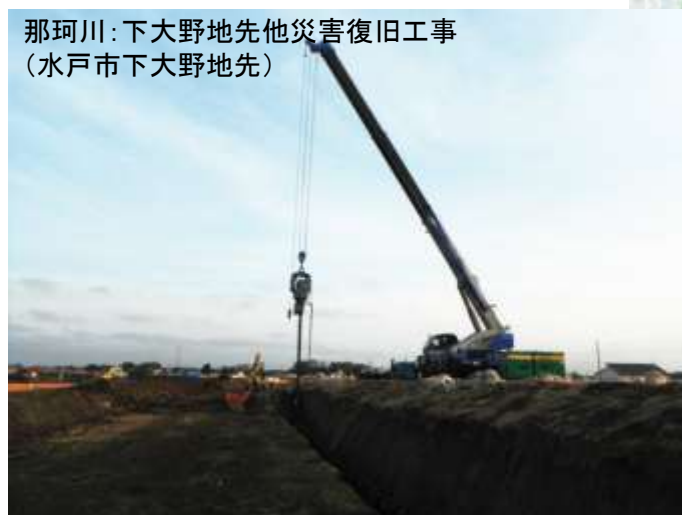
那珂川：下大野地先他災害復旧工事（水戸市下大野地先）
