新那珂橋撤去工事について

栃木県烏山土木事務所 企画調査部 主査 須田 洋

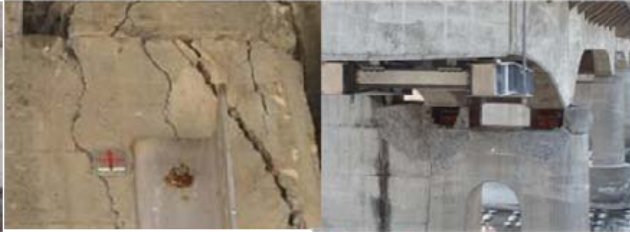
① 沓の破断 (P2)

② 桁・橋脚にクラック

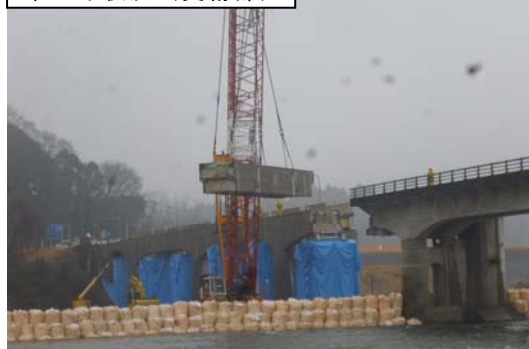
吊上げ状況（受桁部）
