# 7月12日アオコ対策状況

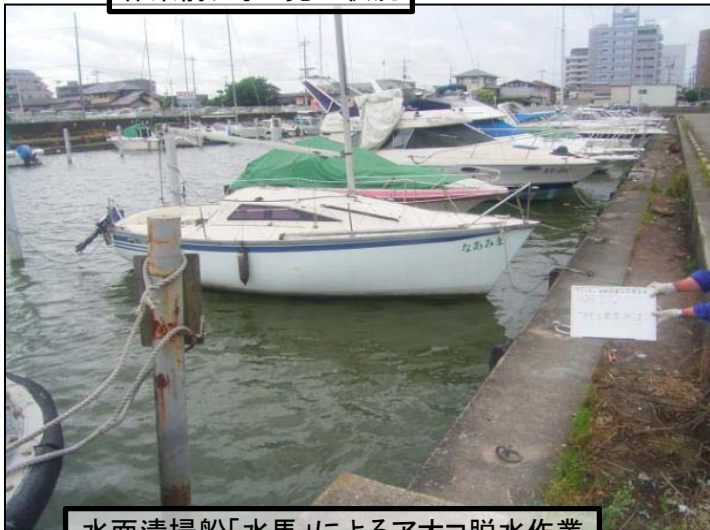
作業前アオコ発生状況

1. 対策箇所: 土浦港
2. 発生状況: 昨日からの雨と風で土浦港内のアオコはレベル2~3
3. 対策内容: 昨日回収したアオコが水面清掃船「水馬」のタンク内にありそのアオコを脱水しドラム缶に収めました。
4. 対策効果: 昨日の残り和本日分で累計3本の脱水を行いました。

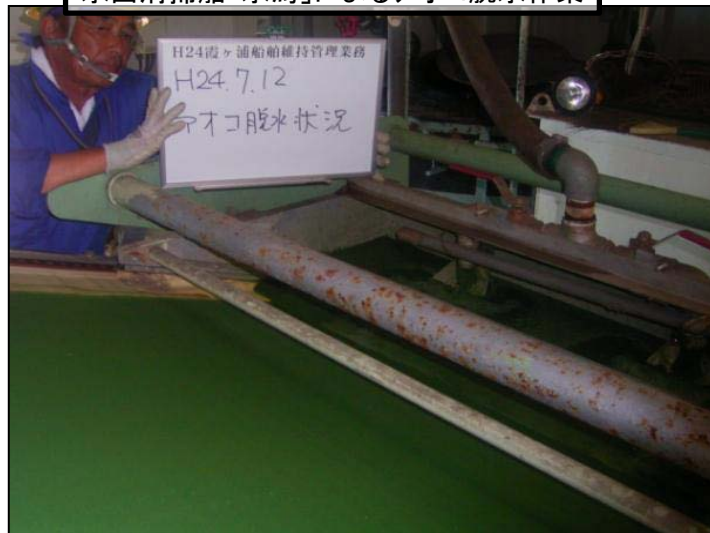
水面清掃船「水馬」によるアオコ脱水作業

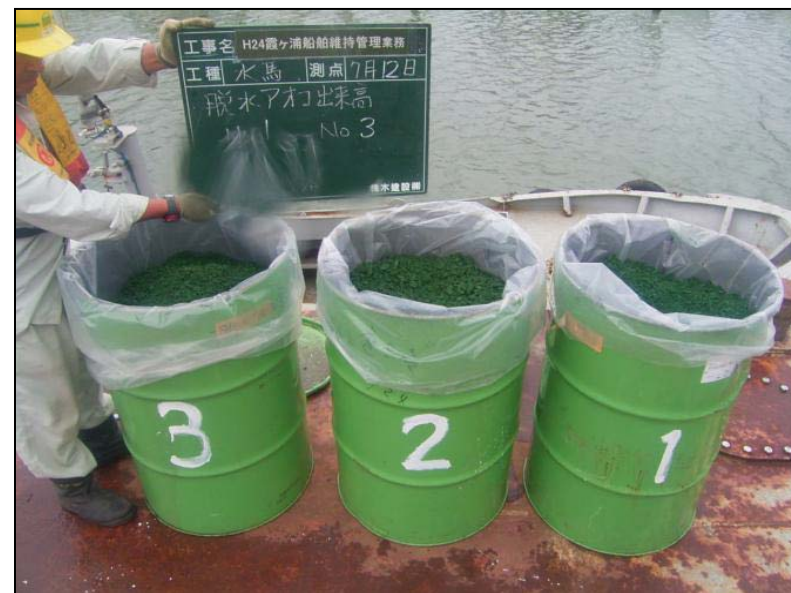
アオコ脱水完了後

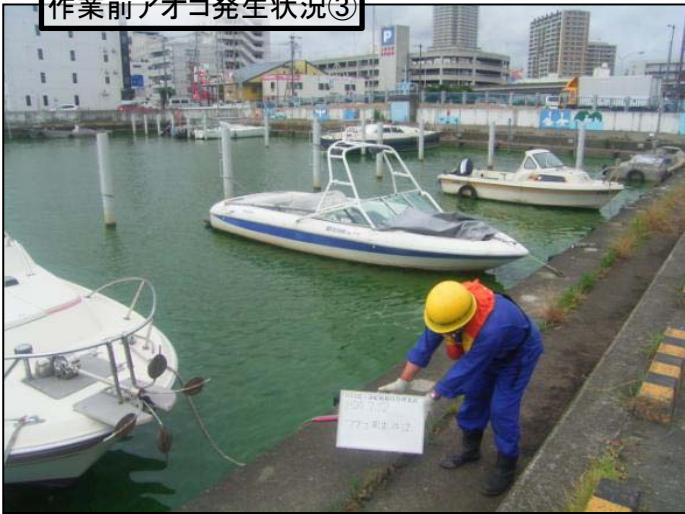
作業前アオコ発生状況③

1. 対策箇所: 土浦港
2. 発生状況: 昨日からの雨と風で土浦港内のアオコはレベル2~3
3. 対策内容: 作業船3隻にて、攪拌作業を行いました。
4. 対策効果: 攪拌することにより水流が発生し、アオコの堆積は見られずレベル2~3を維持しました。

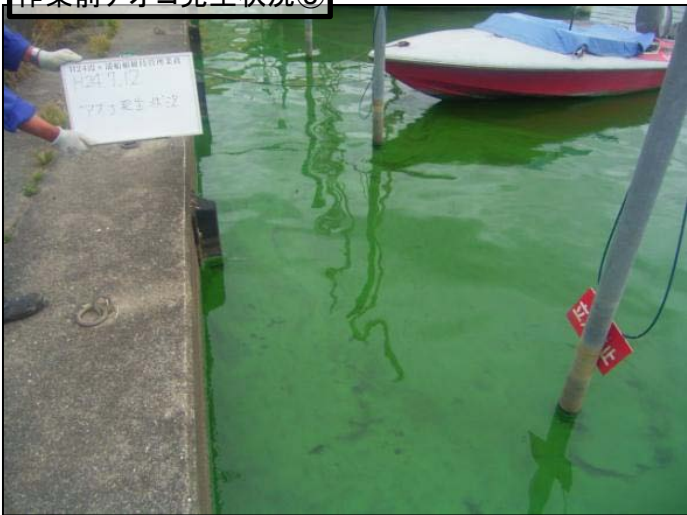
作業前アオコ発生状況③

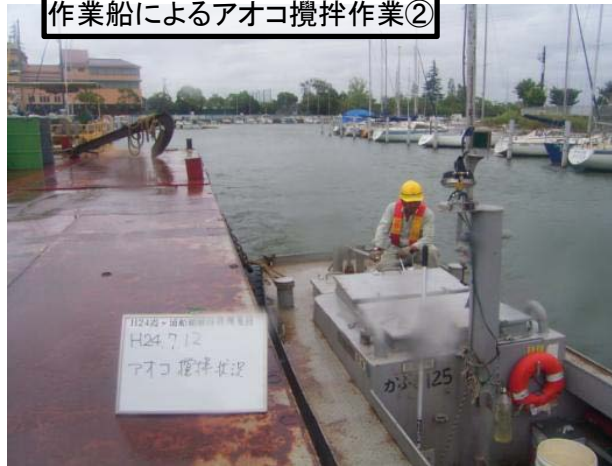
作業船によるアオコ攪拌作業③

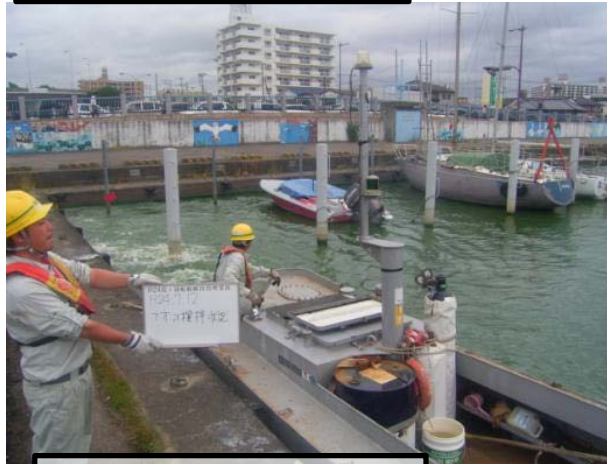
作業船によるアオコ攪拌作業②

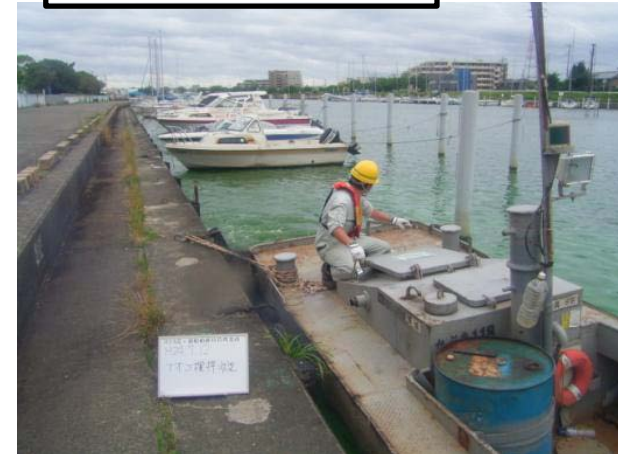
作業船によるアオコ攪拌作業③
