作業船によるアオコ攪拌作業

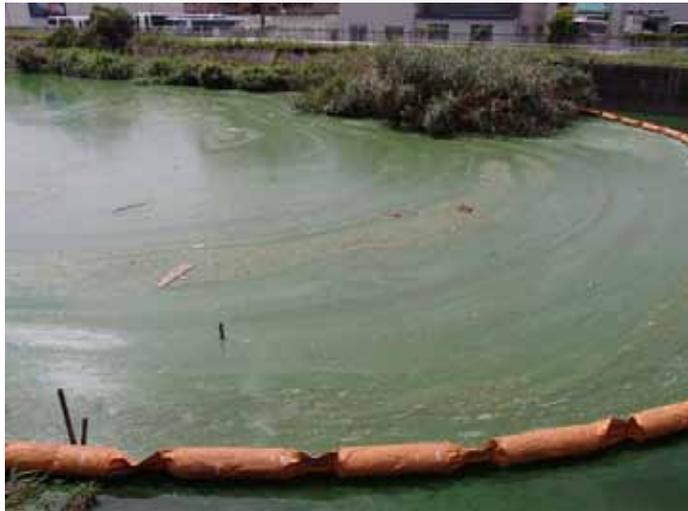
作業前アオコ発生状況

1. 対策箇所: 土浦港、新川上流
2. 発生状況: 土浦港内ではレベル3～5のアオコ発生。新川上流レベル4～6
3. 対策内容: 作業船3隻にて、攪拌作業。
4. 対策効果: 土浦港内は作業終了時には攪拌とアオコ回収の効果もあり、全体的にレベル3程度。新川においては、午前中に攪拌したところ南西の風に押し戻されすぐにアオコが寄ってきた。午後一番で二度目の攪拌を行い様子を見たところ、終了時にはレベル3程度に落ち着いた。

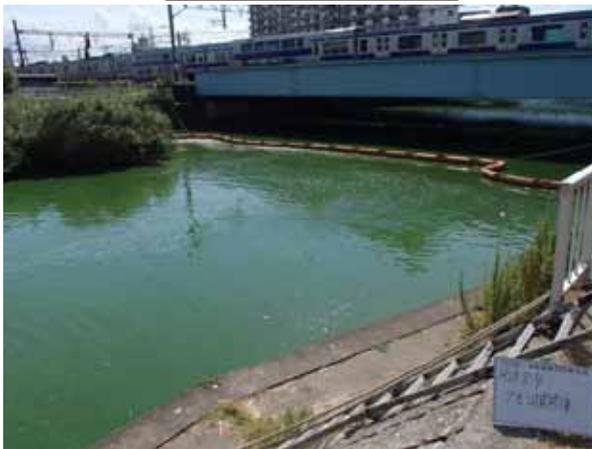
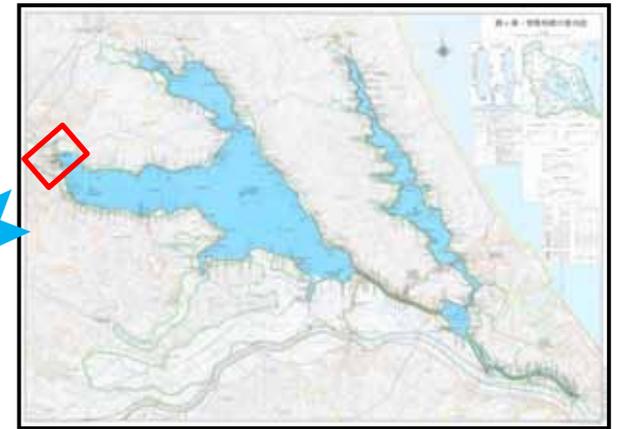
アオコ攪拌作業後

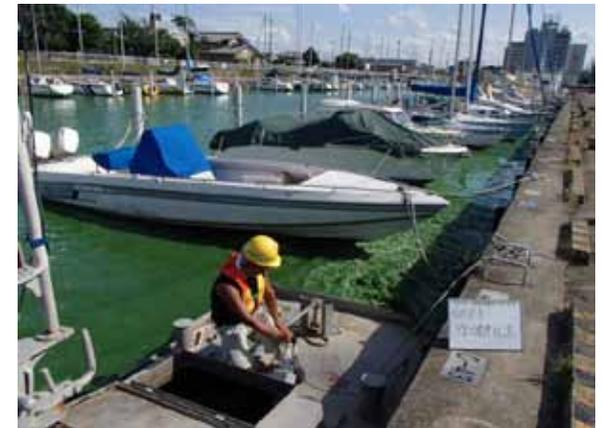
作業船によるアオコ攪拌作業

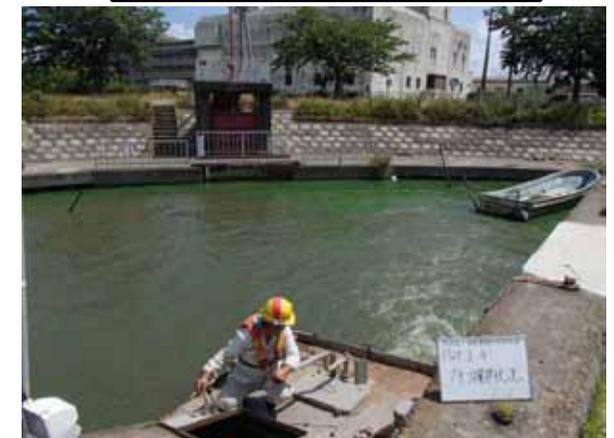
作業船によるアオコ攪拌作業

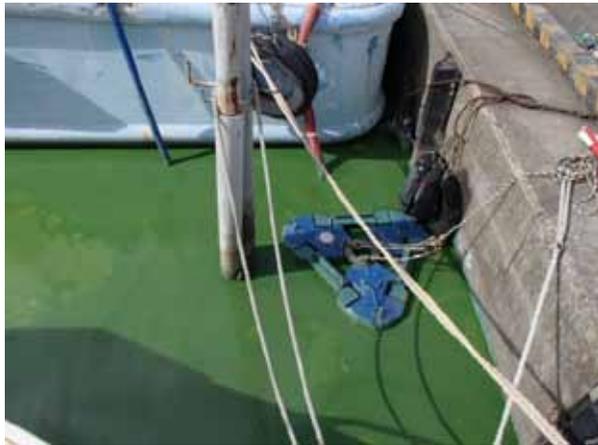
作業前アオコ発生状況

1. 対策箇所: 土浦港
2. 発生状況: 土浦港内レベル3～5のアオコ発生、特にみずすまし周辺のアオコ範囲が広い。
3. 対策内容: 「水馬」「みずすまし」にてアオコ回収・脱水作業。
4. 対策効果: 「水馬」脱水アオコ: ドラム缶3本、「みずすまし」脱水アオコ: ドラム缶2本
作業終了時にレベル4～5のアオコが残らないよう、回収機で取りきれなかったアオコは
攪拌しレベル3程度で作業終了。

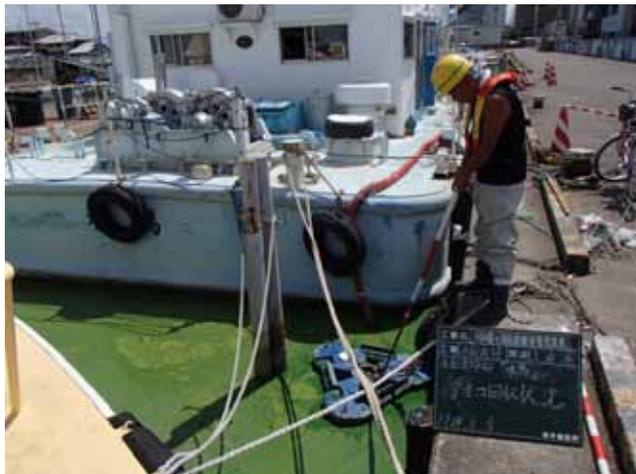
水馬アオコ回収状況

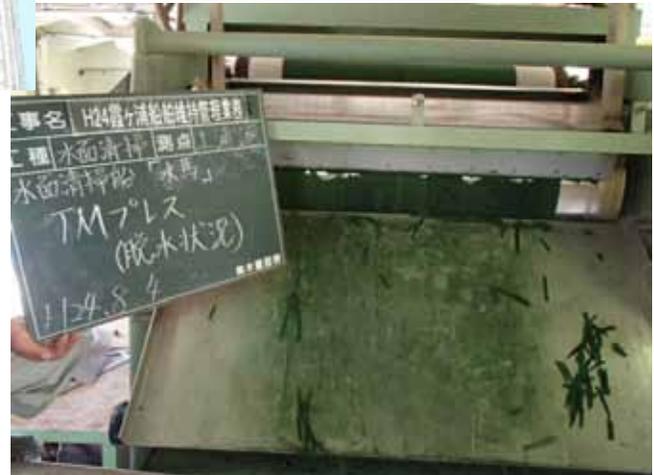
水馬アオコ脱水状況

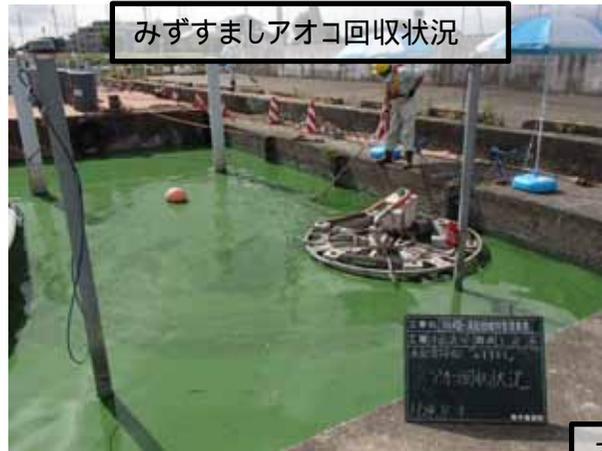
みずすましアオコ回収状況

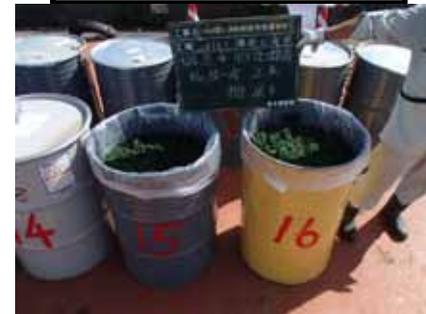
みずすまし脱水アオコ2本

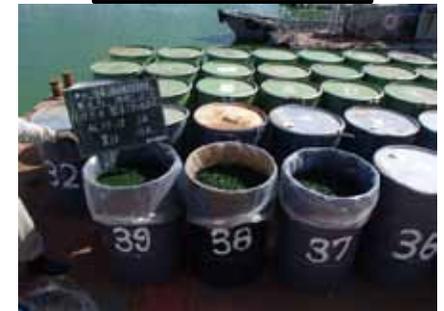
水馬脱水アオコ3本
