8月11日アオコ対策状況

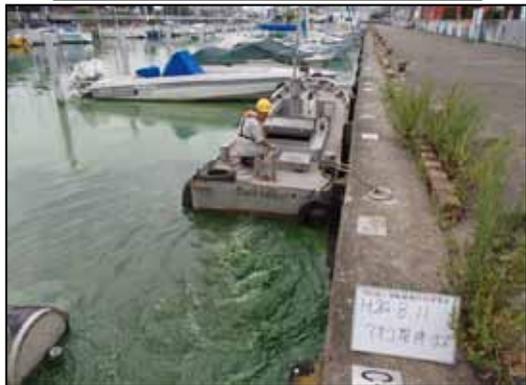
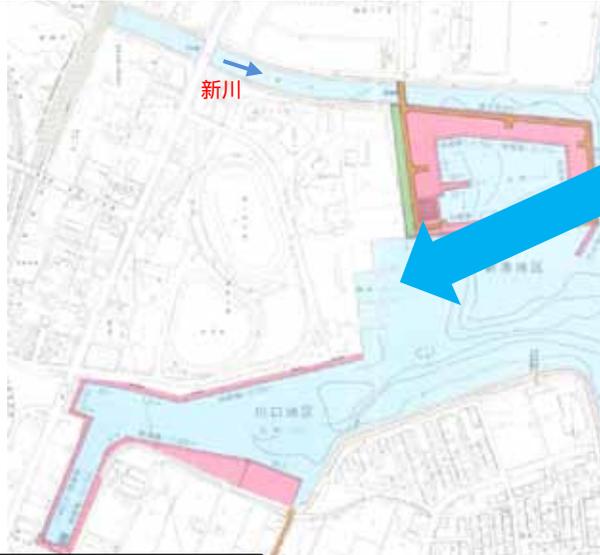
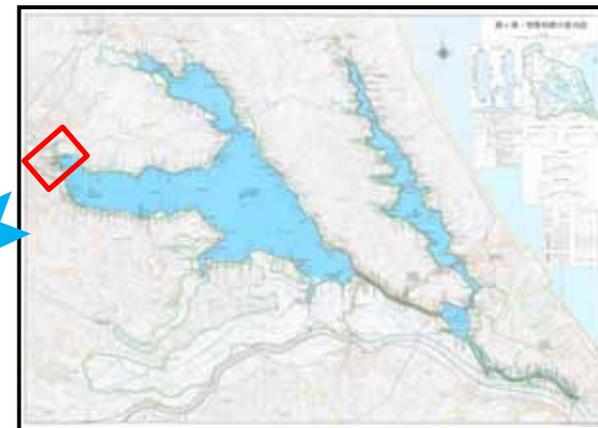
作業船によるアオコ攪拌作業

1. 対策箇所: 土浦港、新川上流
2. 発生状況: 土浦港内ではレベル4～5強のアオコ発生。新川上流レベル5強
3. 対策内容: 作業船3隻にて、攪拌作業。
4. 対策効果: 新川は攪拌作業後はレベル3～4に低下するが、時間と共にまた吹き寄せられて、レベル5程度になる。土浦港内は午後より南風が強く吹き出したので、攪拌作業と相俟ってレベルは3～4になった。

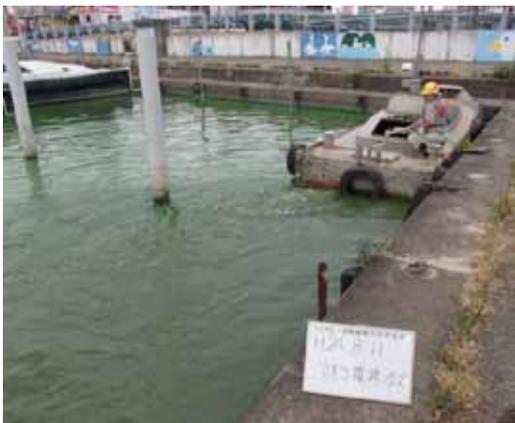
作業船によるアオコ攪拌作業

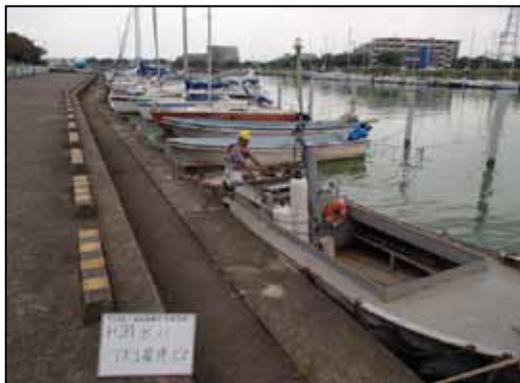
作業船によるアオコ攪拌作業

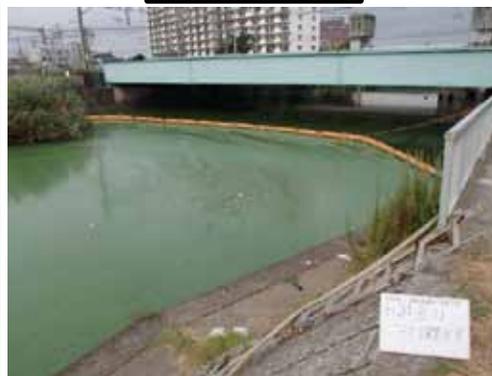
攪拌作業前

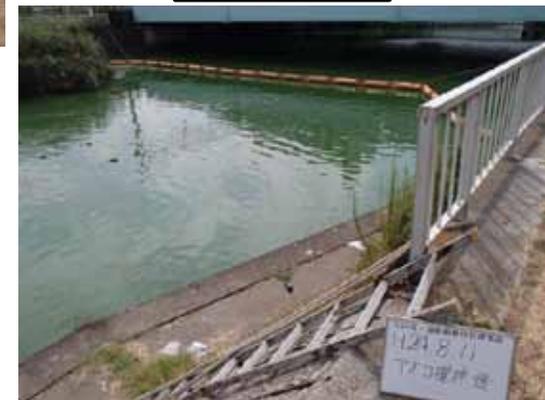
攪拌作業後

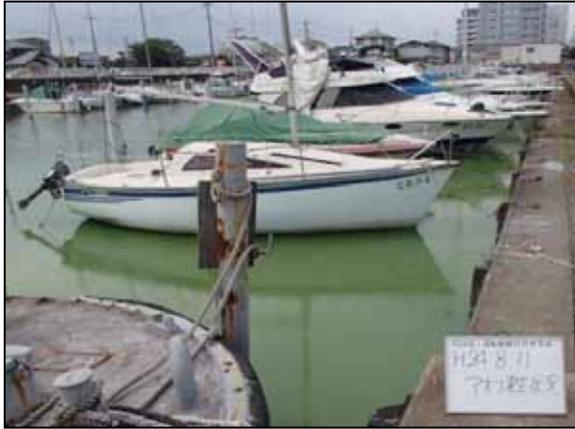
アオコ発生状況

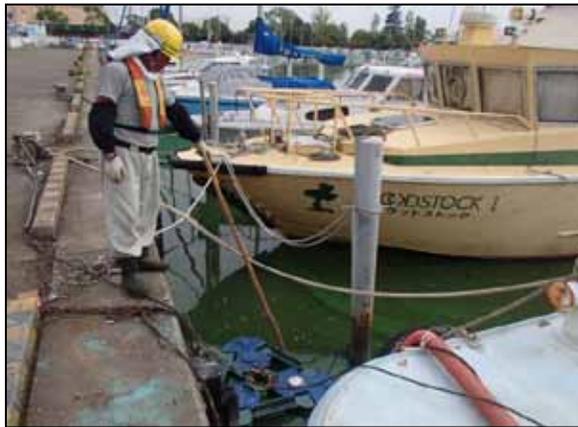
水馬アオコ回収状況

1. 対策箇所: 土浦港
2. 発生状況: 土浦港内レベル4~5のアオコ発生。
3. 対策内容: 「水馬」「みずすまし」にてアオコ回収・脱水作業。
4. 対策効果: 「水馬」脱水アオコ: ドラム缶3本。「みずすまし」脱水アオコ: ドラム缶1本。
朝のうちは風が無く、アオコもレベル5とあったが、午後から南よりの風が強くなり、港内風波が立ち攪拌効果となり、全体的にレベル3~4になった。
作業の方も風が出始めてだいぶ楽にはなったが、相変わらず気温は高く大変である。

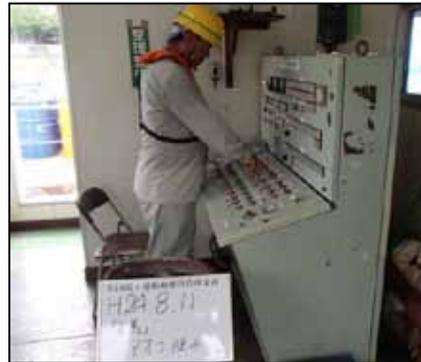
水馬アオコ脱水状況

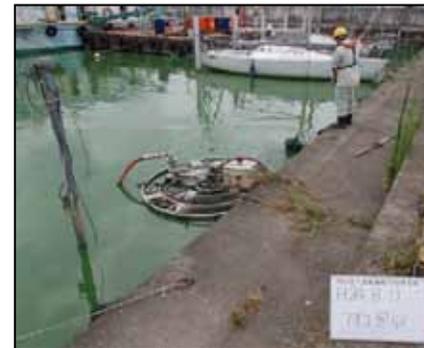
みずすましアオコ回収状況

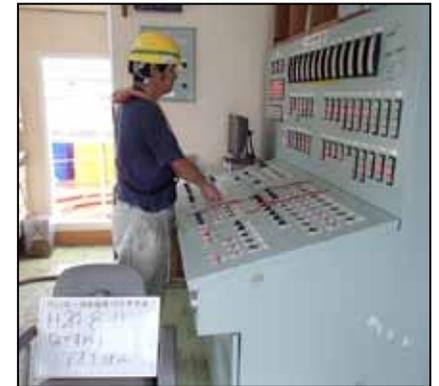
みずすましアオコ脱水状況

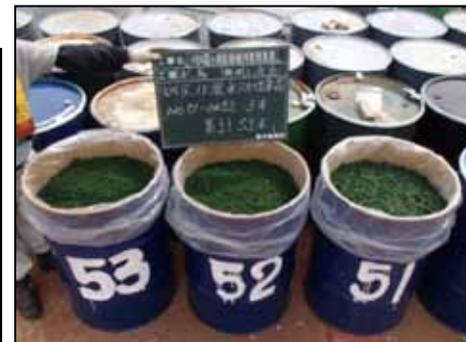
水馬脱水アオコ3本

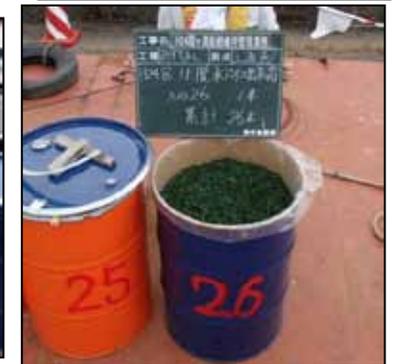
みずすまし脱水アオコ1本
