8月15日アオコ対策状況

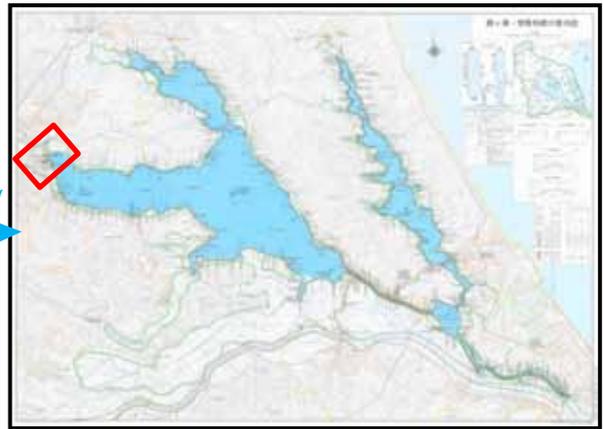
作業船によるアオコ攪拌作業

1. 対策箇所: 土浦港、新川上流
2. 発生状況: 土浦港内ではレベル3～4のアオコ発生。新川上流レベル5
3. 対策内容: 作業船3隻にて、攪拌作業。
4. 対策効果: 観光ホテル前、コンビニ前にアオコが集まり始め出していたが、攪拌作業によりレベル3を維持。新川はレベル5でかなり厚く堆積していたが攪拌作業によりレベル3～4程度まで何とか下がったという感じで、攪拌しても風によりどんどんアオコが集まって来た。

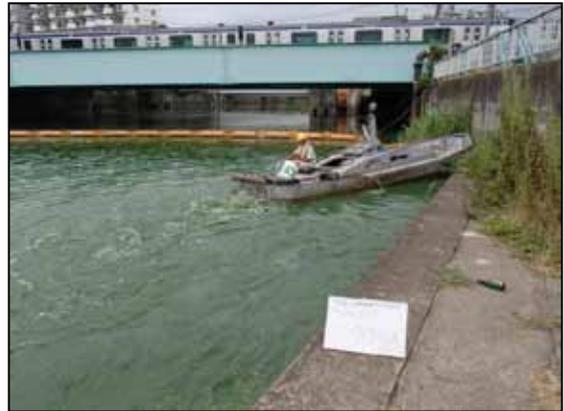
攪拌作業後

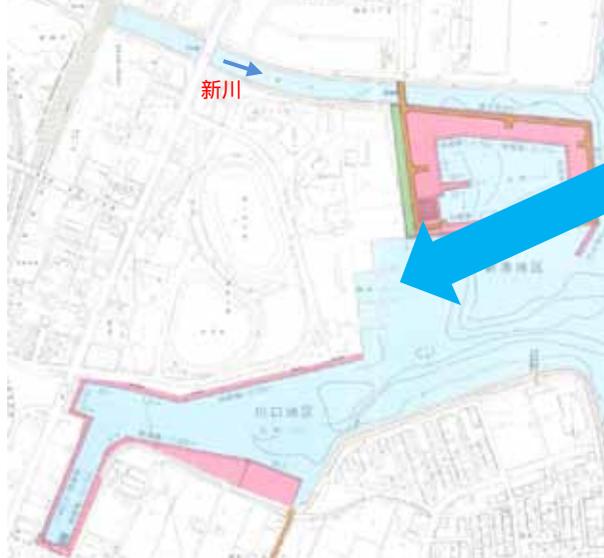
作業船によるアオコ攪拌作業

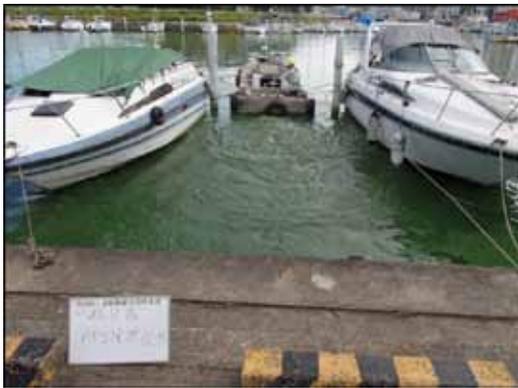
攪拌作業前

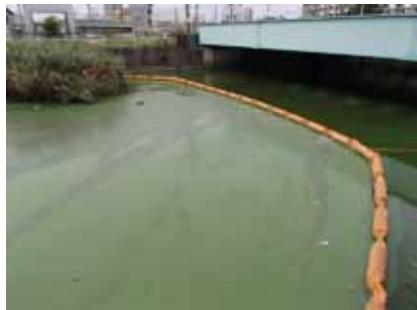
作業船によるアオコ攪拌作業

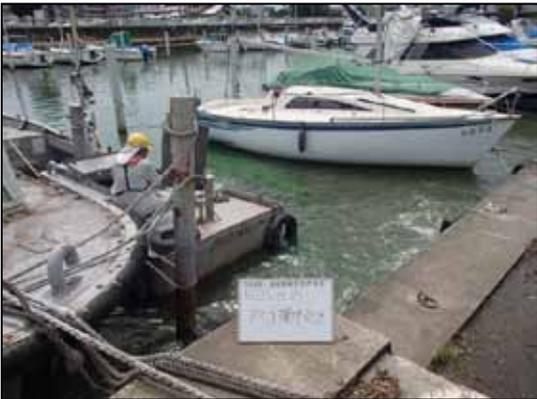
作業船によるアオコ攪拌作業

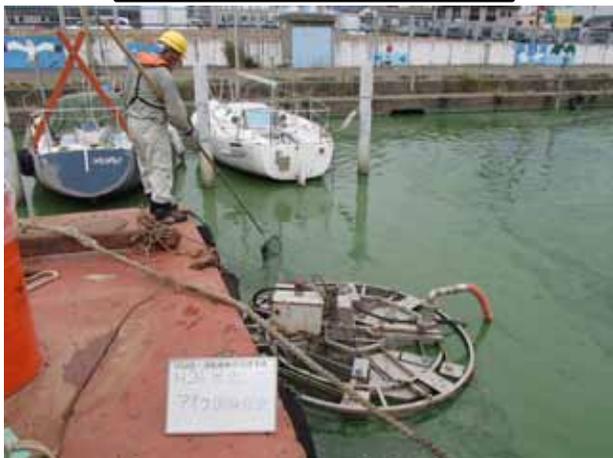
みずすましアオコ回収状況

1. 対策箇所: 土浦港
2. 発生状況: 土浦港内レベル3 ~ 5のアオコ発生。
3. 対策内容: 「みずすまし」にてアオコ回収・脱水作業。
4. 対策効果: 「みずすまし」脱水アオコ: ドラム缶1本。
夕べから風が変わり、南東の風によりアオコが観光ホテル前、コンビニ前に集まり初めていたが、回収作業により、レベル4程度を維持。今日は昨日と違って変り大変暑く、風もあまり無く作業は大変であった。

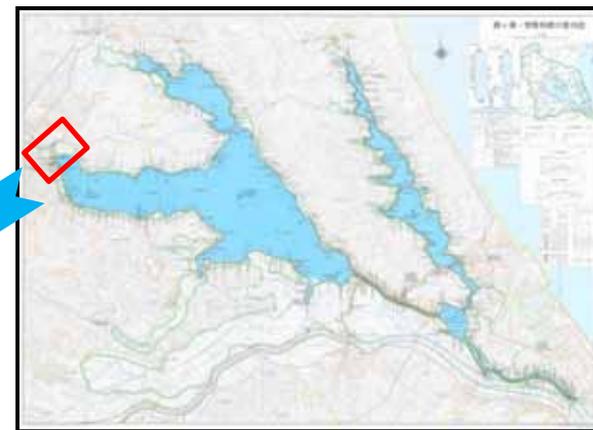
みずすましアオコ脱水状況

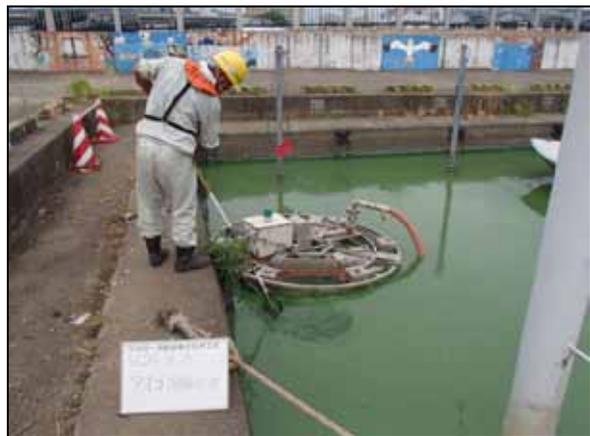
みずすましアオコ回収状況

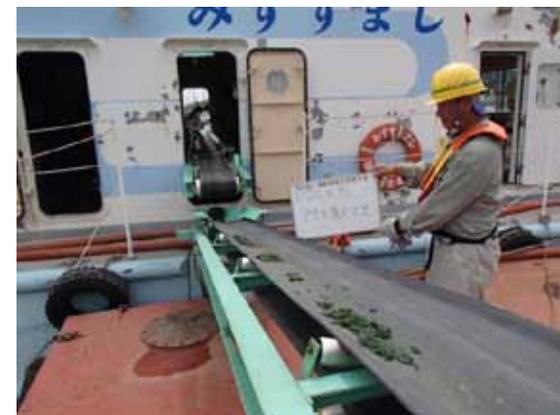
みずすましアオコ脱水状況

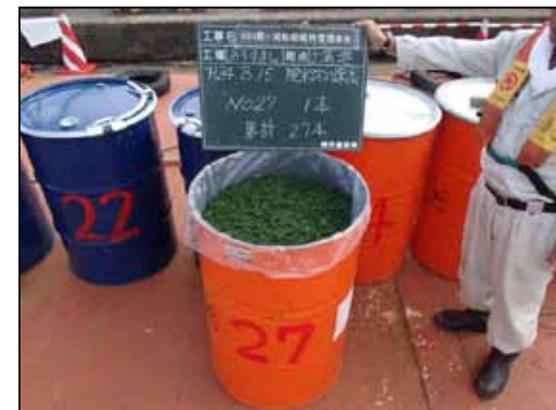
みずすまし脱水アオコ1本
