8月21日アオコ対策状況

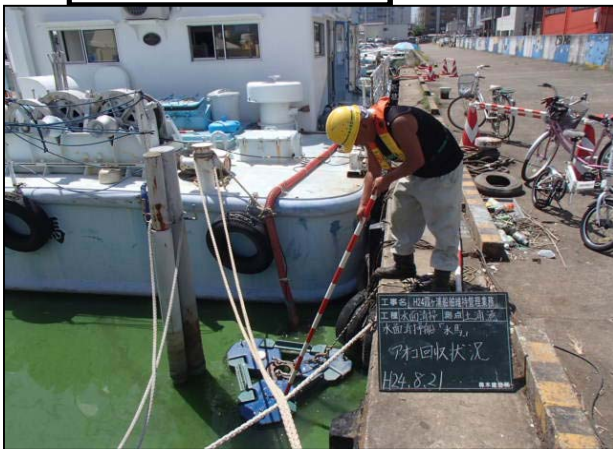
水馬アオコ回収状況①

1. 対策箇所: 土浦港
2. 発生状況: 土浦港内レベル4~5強のアオコ発生。
3. 対策内容: 「水馬」「みずすまし」にてアオコ回収・脱水作業。
4. 対策効果: 「水馬」脱水アオコ: ドラム缶3本。「みずすまし」脱水アオコ: ドラム缶2本。
夕方まで風が無く、コンビニ前や観光ホテル前の隅にはレベル5強の厚いアオコが堆積しており、回収作業中もレベル5より下ならず悪臭発生。夕方幾分の風が出てきて、港内が波立ちレベル4程度まで下がった。

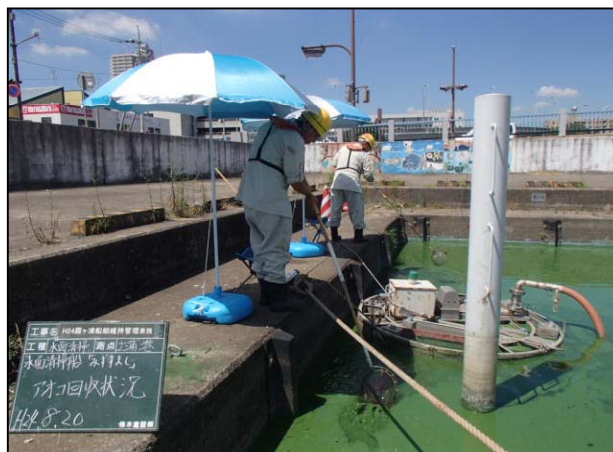
みずすましアオコ脱水状況

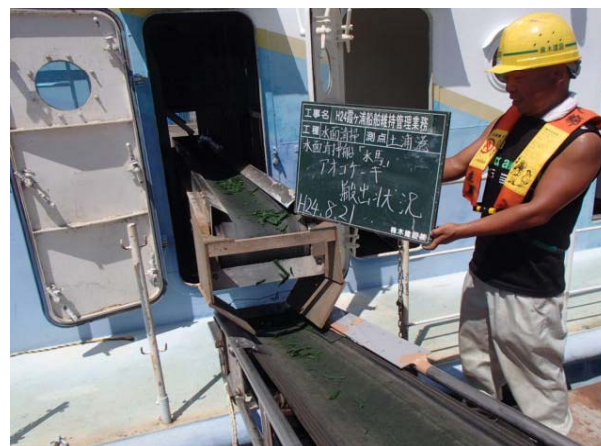
みずすましアオコ回収状況②

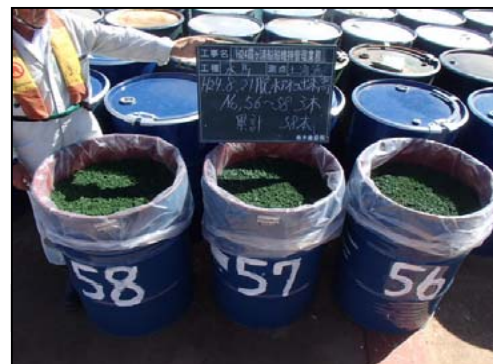
水馬脱水アオコ3本

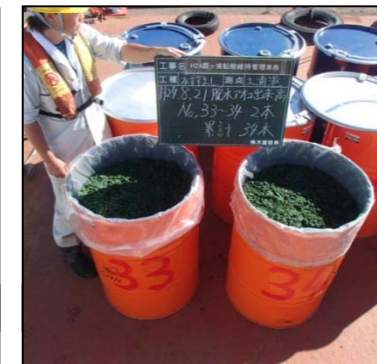
みずすまし脱水アオコ2本

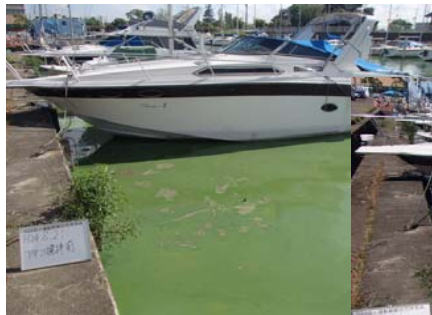
攪拌前①

1. 対策箇所: 土浦港、新川上流
2. 発生状況: 土浦港内ではレベル4~5強のアオコ発生。新川上流レベル5強
3. 対策内容: 作業船3隻にて、攪拌作業。
4. 対策効果: 港内各所隅の所はレベル5強で、攪拌後もすぐにレベル5強になるくらい、アオコの堆積厚があり、各所の移動をこまめに行わなければならなかった。新川においては、午前中オイルフェンスを開き、アオコとゴミを下流に流したため、午後から全部オイルフェンスに寄って来て、攪拌作業が困難となった。(スクリュウに巻きつく)

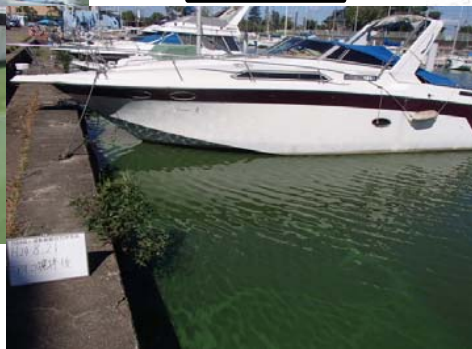
攪拌後①

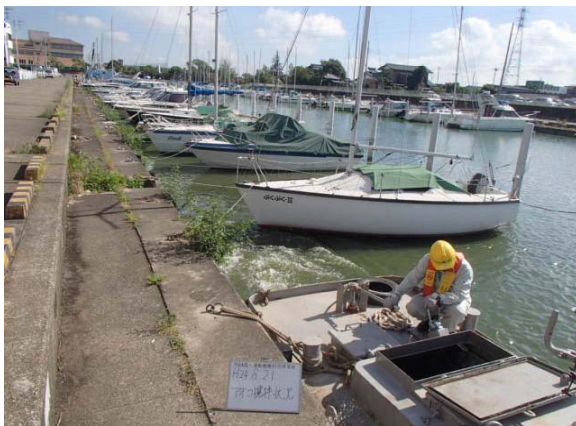
作業船によるアオコ攪拌作業①

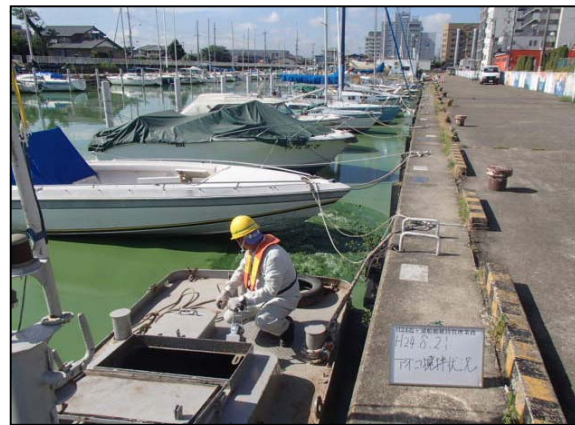
作業船によるアオコ攪拌作業②

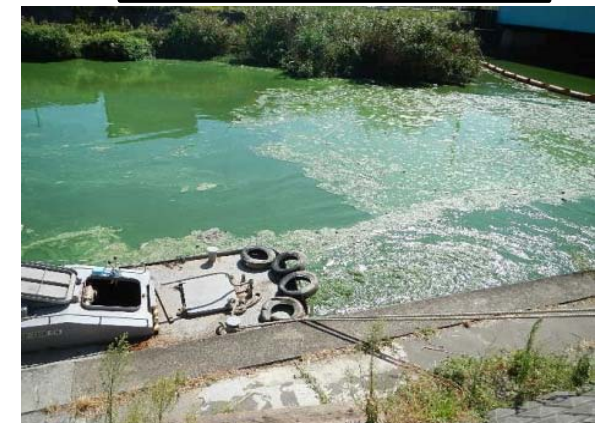
作業船によるアオコ攪拌作業④
