8月24日アオコ対策状況

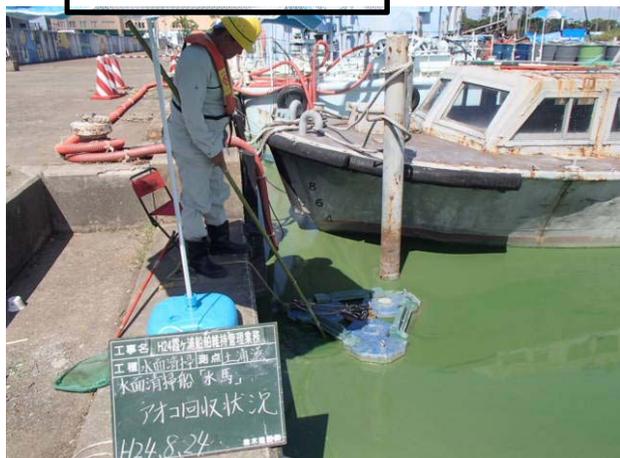
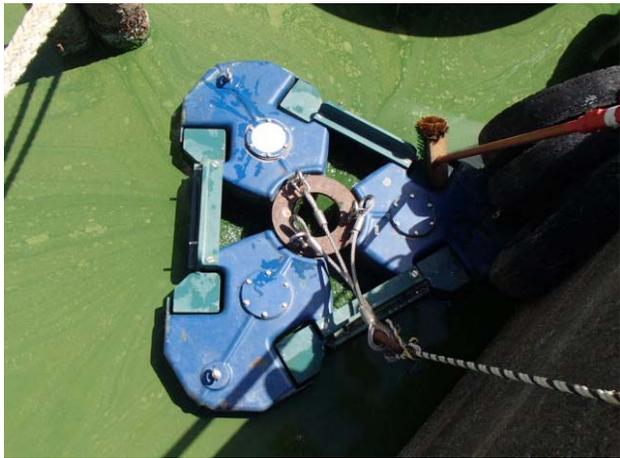
水馬アオコ回収状況①

1. 対策箇所: 土浦港
2. 発生状況: 土浦港内レベル4~5強のアオコ発生。
3. 対策内容: 「水馬」「みずすまし」にてアオコ回収・脱水作業。
4. 対策効果: 「水馬」脱水アオコ: ドラム缶4本。「みずすまし」脱水アオコ: ドラム缶1本。
午前中は、観光ホテル前のアオコレベルが4~5程度あり、一番濃い箇所であったが午後から風向きが南から南西に変わり、水馬周辺にレベル5強のアオコが溜まりだした。
攪拌を行いながら回収し、作業終了時にはレベル3~4程度に落ち着いた。

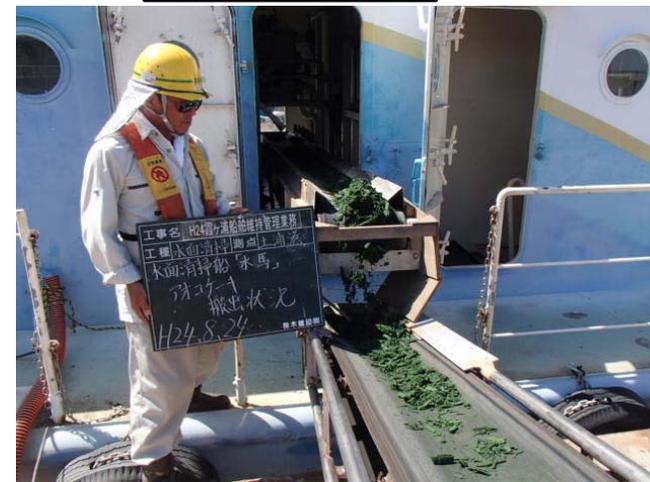
水馬アオコ搬出状況

水馬脱水アオコ4本

みずすまし脱水アオコ1本

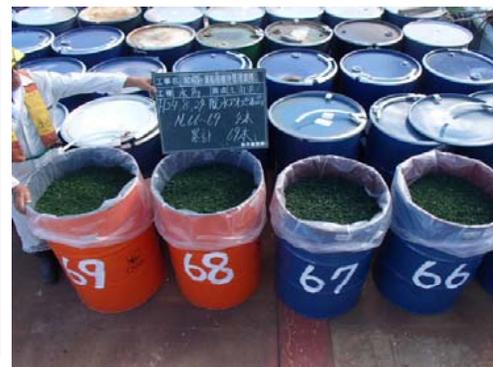
攪拌前①

1. 対策箇所: 土浦港、新川上流
2. 発生状況: 土浦港内ではレベル3~5のアオコ発生。新川上流レベル4~5
3. 対策内容: 作業船3隻にて、攪拌作業。
4. 対策効果: 午前中、港内では観光ホテル前がレベル5と特に濃く、回収作業と攪拌を同時に行うような状況だった。午後になると風向きが南から南西に変わり、水馬周辺にレベル5強のアオコが溜まりだした。作業終了前に攪拌するとレベル3~4程度になり臭いも少なくなった。

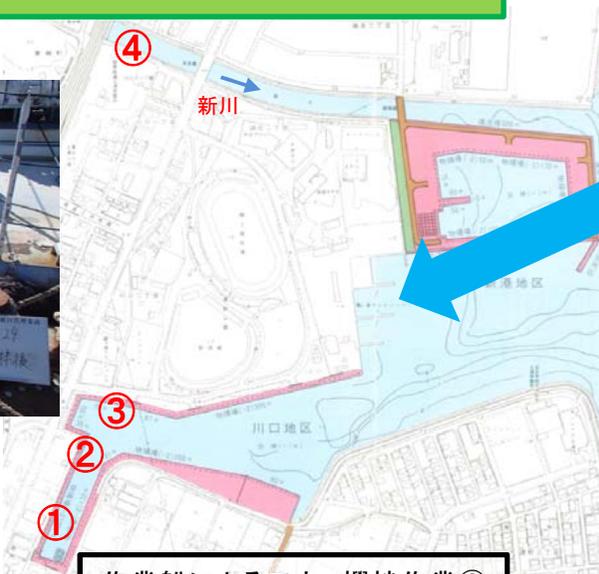
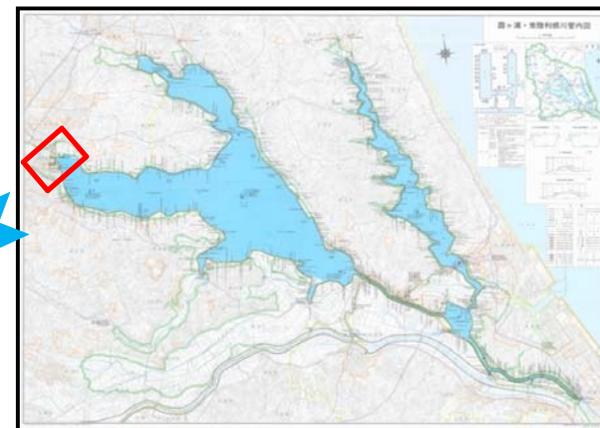
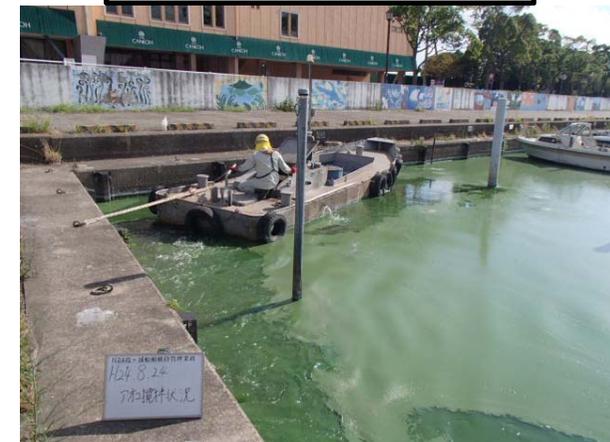
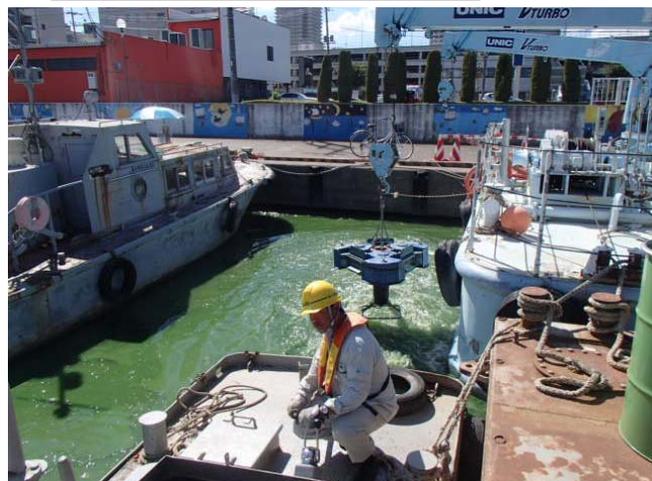
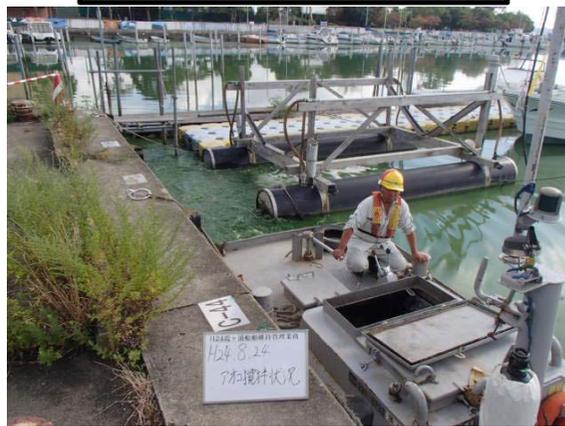
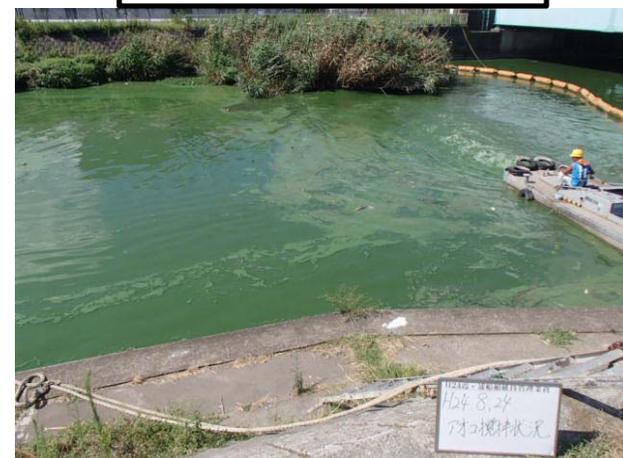
作業船によるアオコ攪拌作業③

作業船によるアオコ攪拌作業①

作業船によるアオコ攪拌作業②

作業船によるアオコ攪拌作業④
