8月25日アオコ対策状況

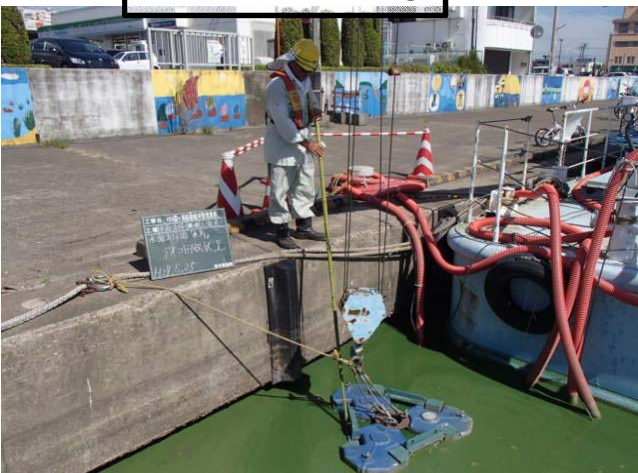
水馬アオコ回収状況①

1. 対策箇所: 土浦港
2. 発生状況: 土浦港内レベル4~5強のアオコ発生。
3. 対策内容: 「水馬」「みずすまし」にてアオコ回収・脱水作業。
4. 対策効果: 「水馬」脱水アオコ: ドラム缶3本。「みずすまし」脱水アオコ: ドラム缶1本。
朝から水馬周辺(コンビニ前)からみずすまし周辺(観光ホテル前)にかけてレベル4~5のアオコが確認できた。午前中はほぼ無風状態だったが、午後からは南からの風が吹き始め、回収作業の成果もあってか終了時には港内は全体的にアオコレベル3~4まで低下した。

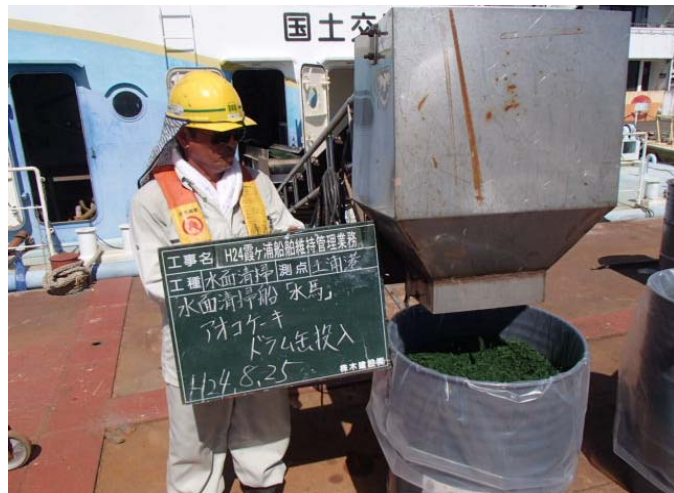
水馬アオコドラム缶投入状況①

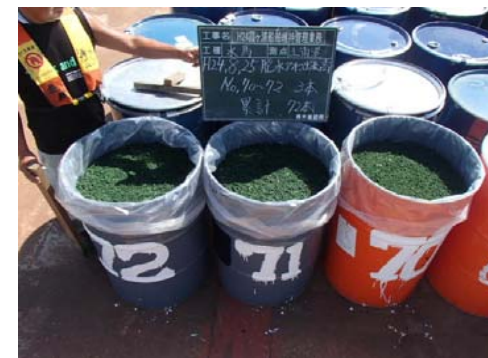
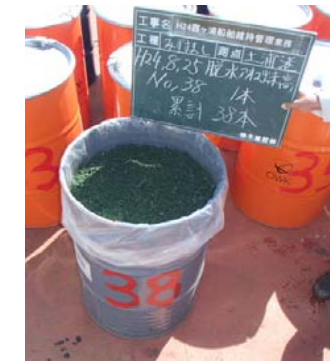
水馬脱水アオコ3本

みずすまし脱水アオコ1本

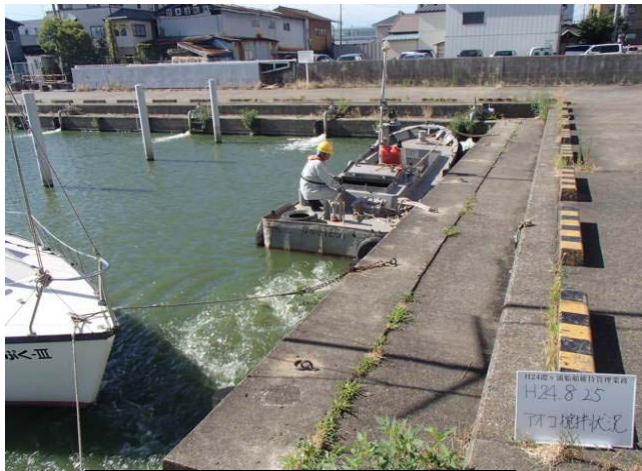
作業船によるアオコ攪拌作業①

1. 対策箇所: 土浦港、新川上流
2. 発生状況: 土浦港内ではレベル3~5のアオコ発生。新川上流レベル4~5
3. 対策内容: 作業船3隻にて、攪拌作業。
4. 対策効果: 水馬からみずすまし周辺にかけてレベル5のアオコがあり、所々悪臭もあった。バイオパークと新川にも比較的狭い範囲ではあるがレベル4~5のアオコが発生していた。
上記の箇所を重点的に攪拌しアオコの腐敗や悪臭による苦情もなく作業を終了した。

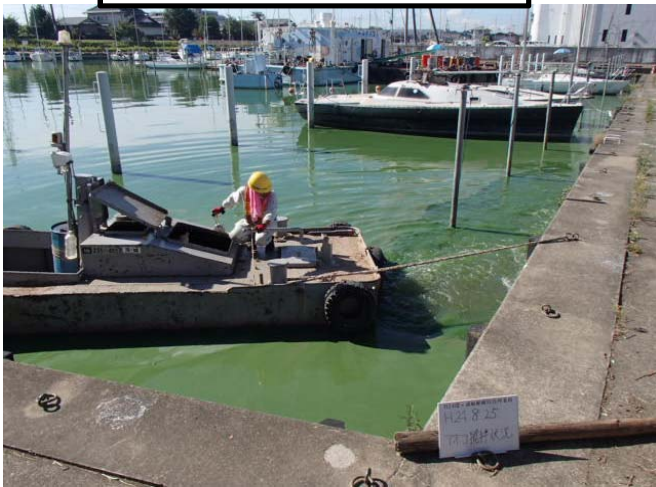
作業船によるアオコ攪拌作業②

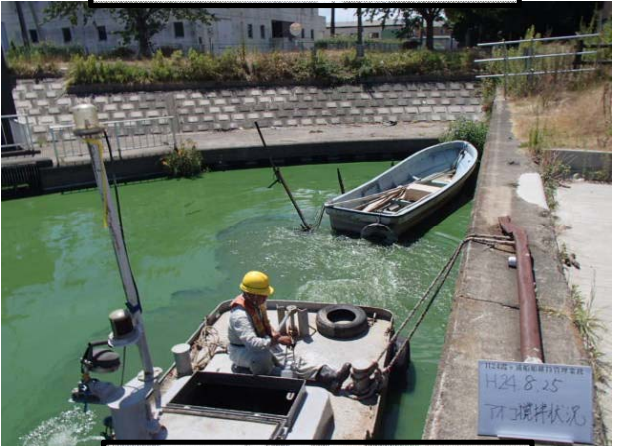
作業船によるアオコ攪拌作業④

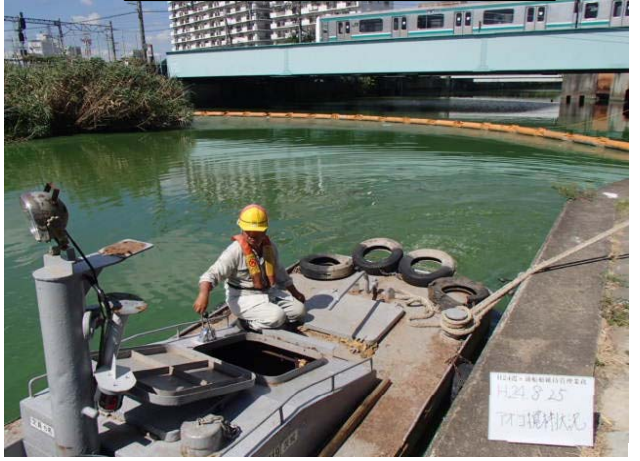
作業船によるアオコ攪拌作業⑤
