## 8月27日アオコ対策状況

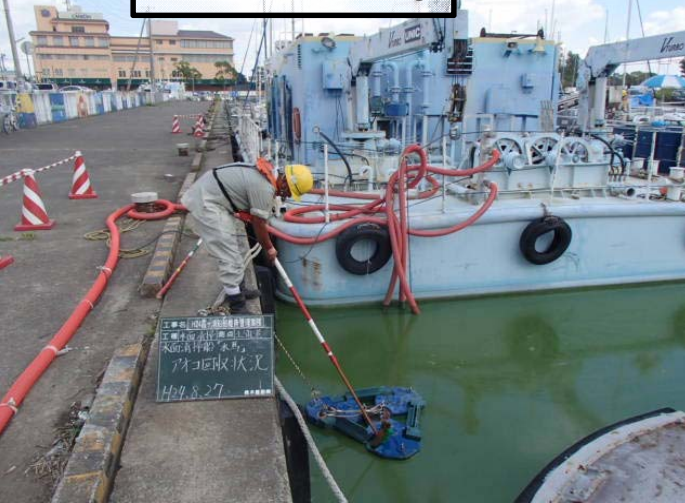
水馬アオコ回収状況①

1. 対策箇所: 土浦港
2. 発生状況: 土浦港内レベル4～5のアオコ発生。
3. 対策内容: 「水馬」「みずすまし」にてアオコ回収・脱水作業。
4. 対策効果: 「水馬」脱水アオコ: ドラム缶3本。「みずすまし」脱水アオコ: ドラム缶2本。  
水馬周辺(コンビニ前)からみずすまし周辺(観光ホテル前)にレベル4～5のアオコが発生していた。回収機の周辺もアオコが移動せず、腐りかけていたため同時に攪拌を行い悪臭の発生を防ぎ、アオコの濃度を調整しながら回収・脱水を行った。

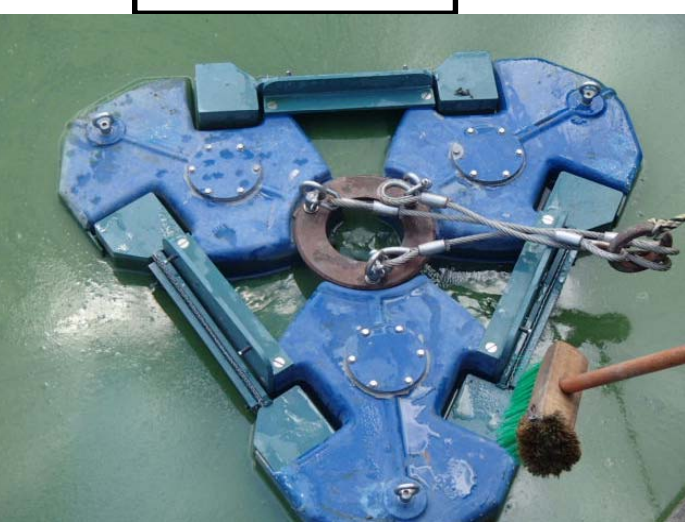
水馬アオコ回収状況①

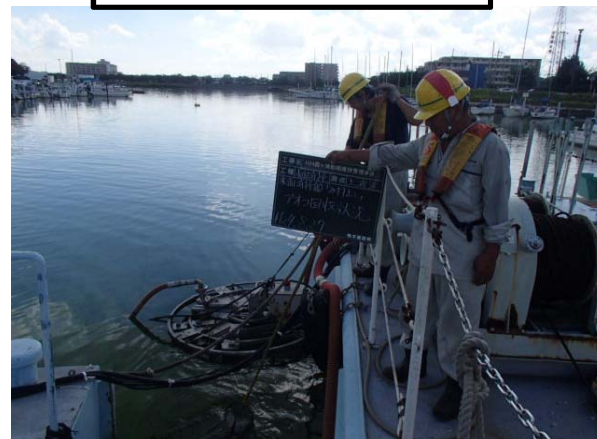
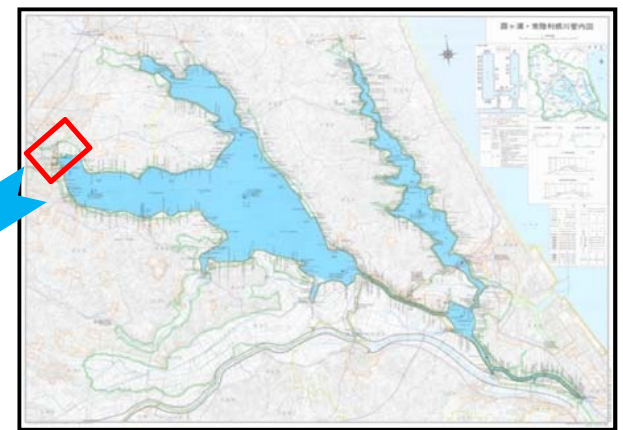
みずすましアオコ回収状況②

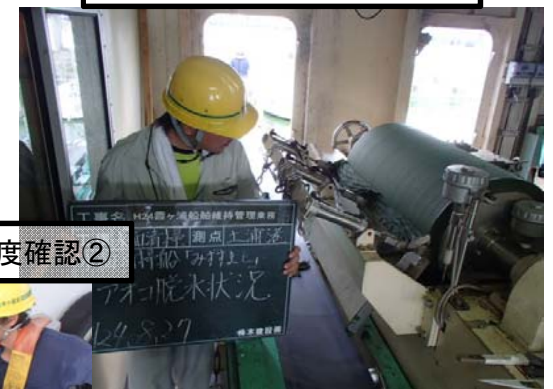
みずすましアオコ脱水状況②

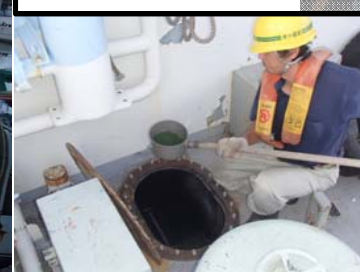
みずすましアオコ濃度確認②

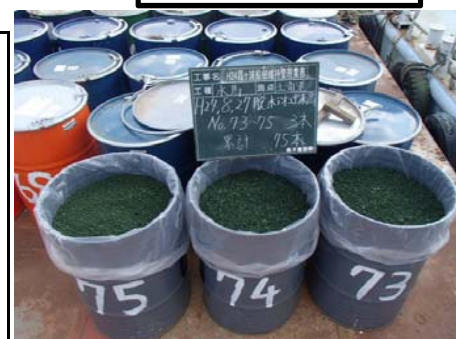
水馬脱水アオコ3本

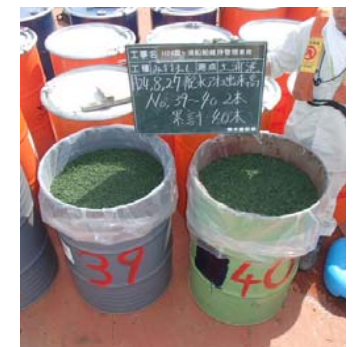
みずすまし脱水アオコ2本

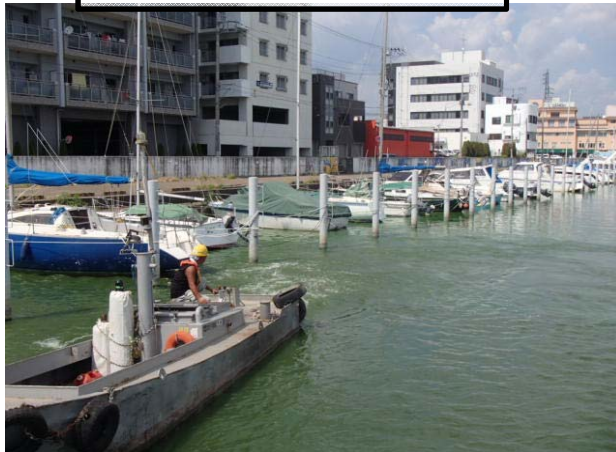
作業船によるアオコ攪拌作業①

1. 対策箇所: 土浦港、新川上流
2. 発生状況: 土浦港内ではレベル4～5のアオコ発生。新川上流レベル4～5
3. 対策内容: 作業船3隻にて、攪拌作業。
4. 対策効果: 水馬周辺(コンビニ前)からみずすまし周辺(観光ホテル前)にかけてレベル5のアオコ発生。  
風が弱くアオコが移動せず、場所を変えながら攪拌を繰り返し悪臭の発生を防いだ。  
新川では午前中にレベル5のアオコが発生していたが、短時間の攪拌で済む程度だった。  
午後にはアオコは無く悪臭もしなかった。。

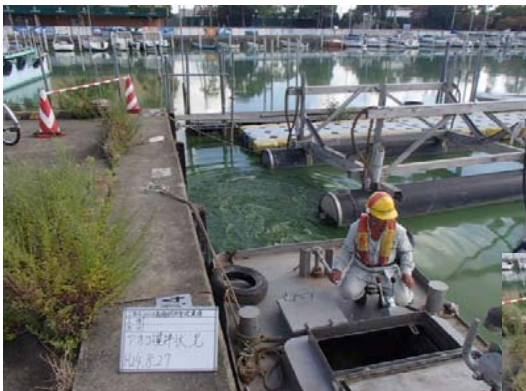
作業船によるアオコ攪拌作業②

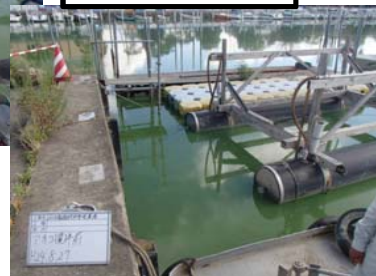
アオコ攪拌前②

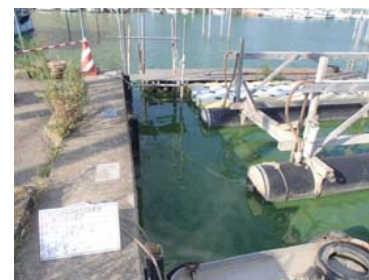
アオコ攪拌後②

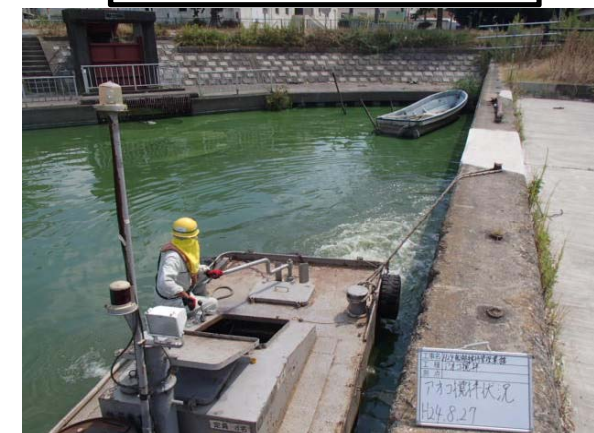
作業船によるアオコ攪拌作業③

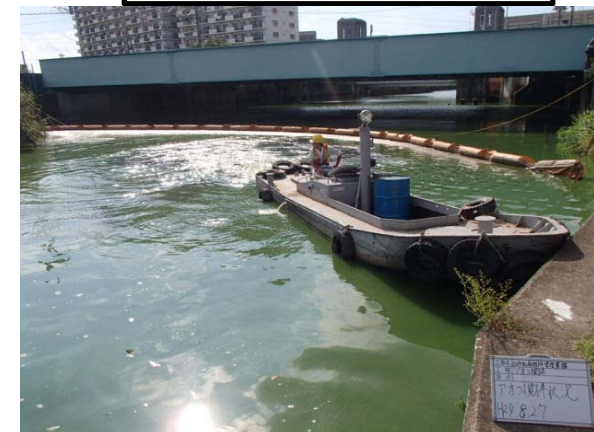
作業船によるアオコ攪拌作業④
