8月30日アオコ対策状況

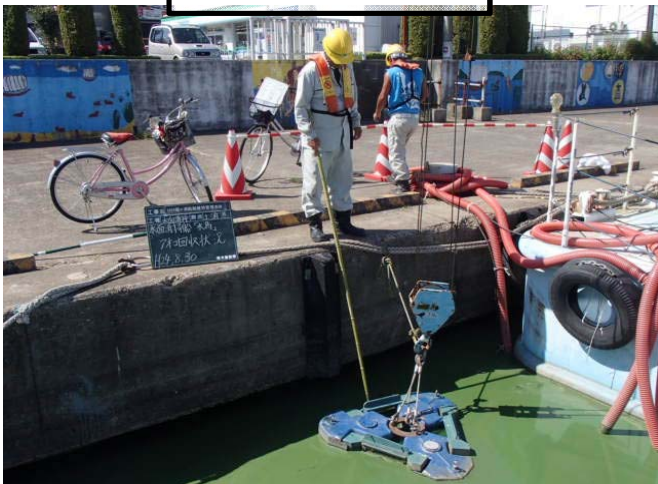
水馬アオコ回収状況①

1. 対策箇所: 土浦港
2. 発生状況: 土浦港内レベル4~5のアオコ発生。
3. 対策内容: 「水馬」「みずすまし」にてアオコ回収・脱水作業。
4. 対策効果: 「水馬」脱水アオコ: ドラム缶3本。「みずすまし」脱水アオコ: ドラム缶2本。水馬周辺はアオコレベル4~5、みずすまし周辺ではレベル5のアオコが溜まっていた。午前中に南東からの風吹いていたのでその間は比較的、濃いアオコが回収できていたが、午後になると風は弱まりアオコは薄くなった。

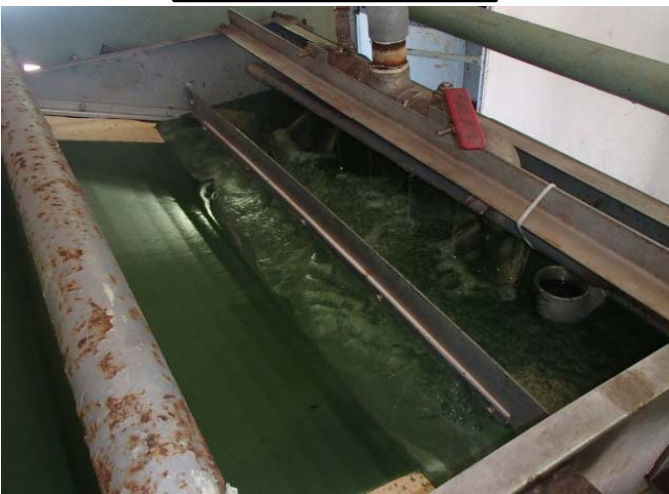
水馬アオコ脱水状況①

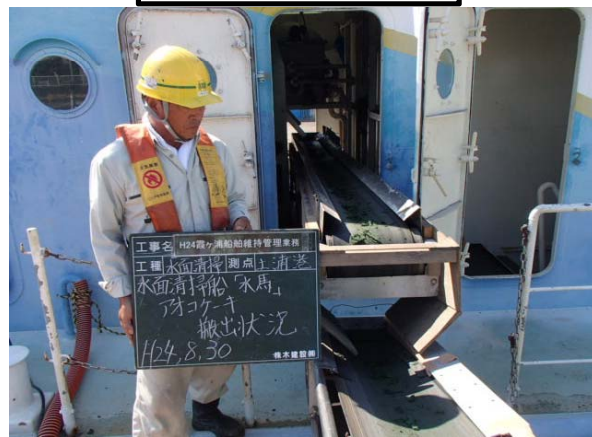
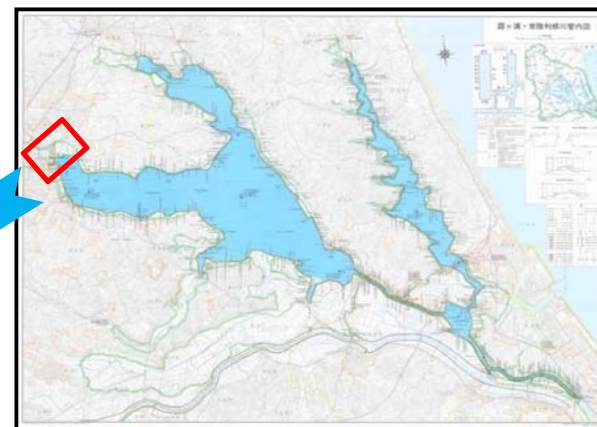
水馬アオコ搬出状況①

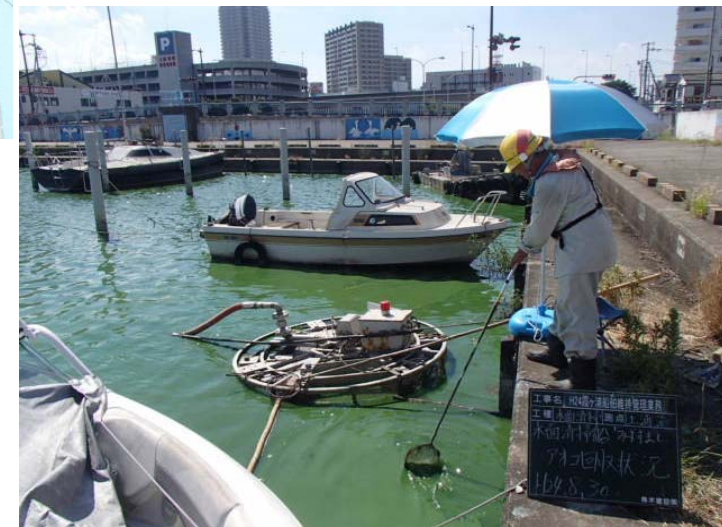
みずすましアオコ回収状況②

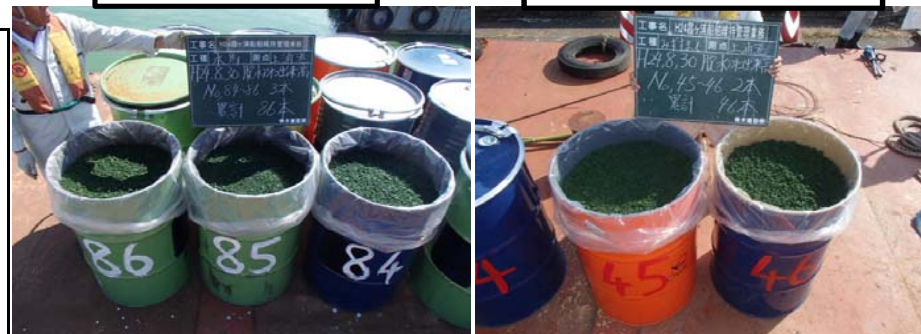
水馬脱水アオコ3本

みずすまし脱水アオコ2本

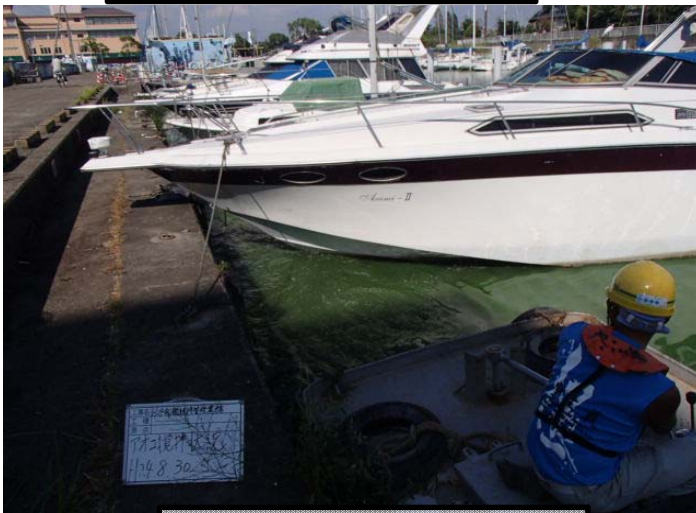
作業船によるアオコ攪拌作業①

1. 対策箇所: 土浦港、新川上流
2. 発生状況: 土浦港内ではレベル4~5のアオコ発生。新川上流レベル5~6
3. 対策内容: 作業船3隻にて、攪拌作業。
4. 対策効果: 朝はコンビニ前からホテル前の間でレベル4~5のアオコ確認。ビオパーク横ではレベル4、新川ではレベル5~6のアオコがあった。午前中は南東からの風が吹いていたため攪拌を行っても成果は薄かったが、午後になると風が弱くなった事もあり作業終了時には攪拌を行った箇所はレベル3~4程度に下げることができた。

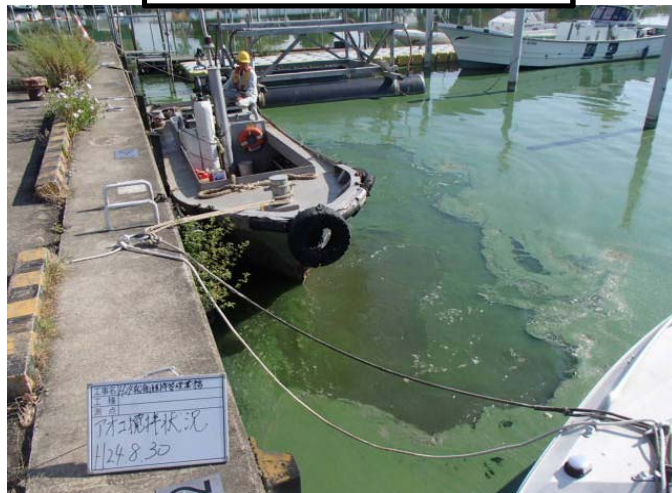
作業船によるアオコ攪拌作業②

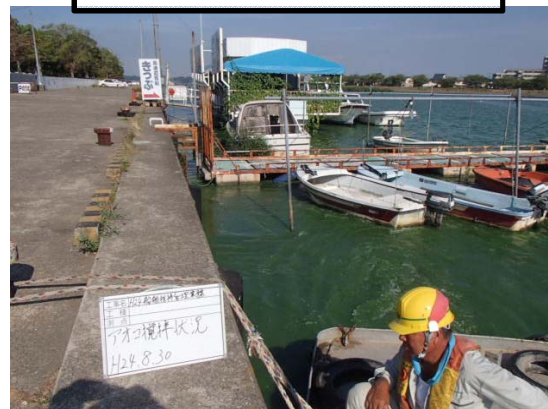
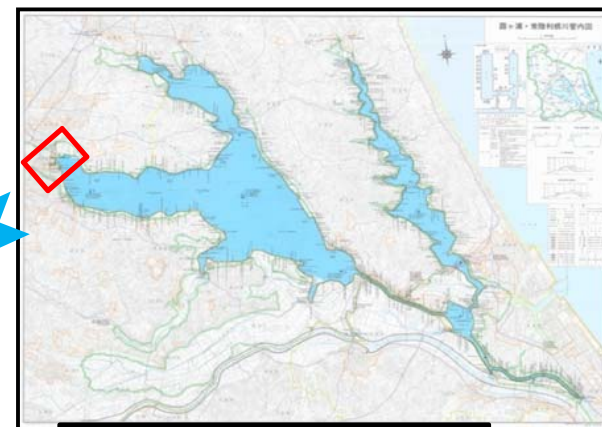
作業船によるアオコ攪拌作業③

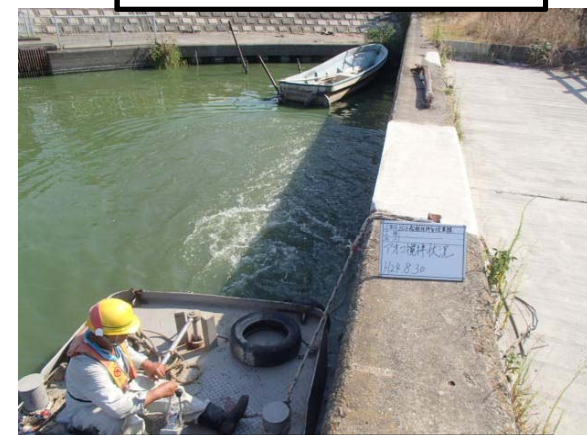
作業船によるアオコ攪拌作業④

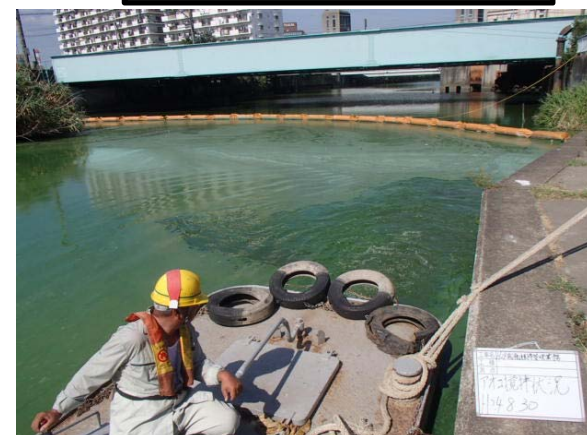
作業船によるアオコ攪拌作業⑤
