9月6日アオコ対策状況

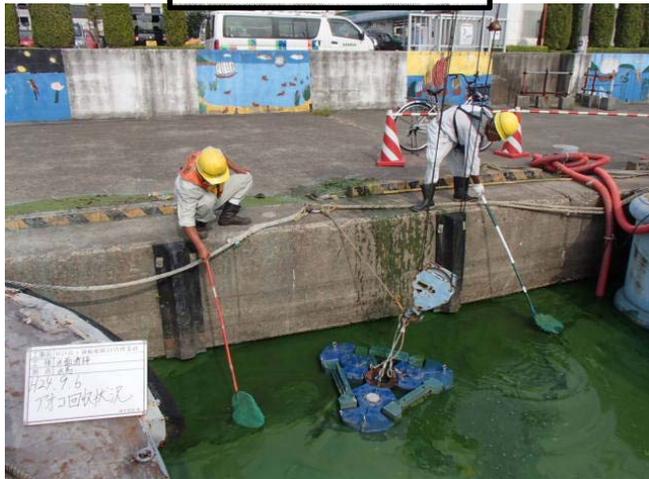
水馬アオコ回収状況①

1. 対策箇所: 土浦港
2. 発生状況: 土浦港内レベル4~5のアオコ発生。
3. 対策内容: 「水馬」「みずすまし」にてアオコ回収・脱水作業。
4. 対策効果: 「水馬」脱水アオコ: ドラム缶2本。「みずすまし」脱水アオコ: ドラム缶1本。
午前中、水馬とみずすましの周りにはレベル4~5のアオコが溜まっていたが、みずすまし周辺には水草も多く、撤去しながらの回収作業となった。
夕方になると雨が降り出し、アオコのレベルは全体的に3程度に低下した。

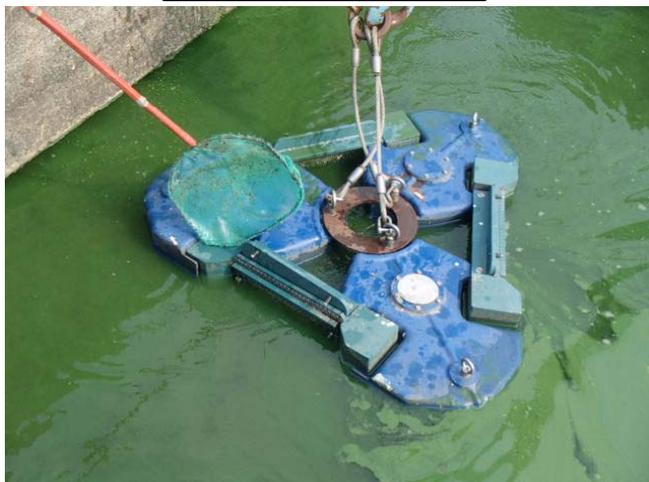
水馬アオコ回収状況①

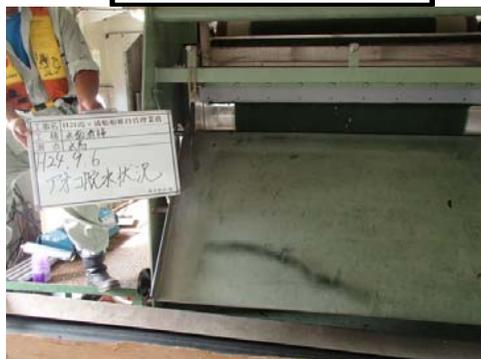
水馬アオコ脱水状況①

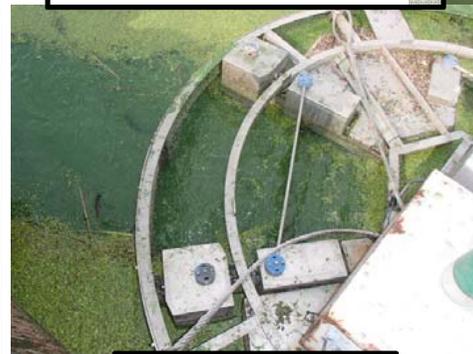
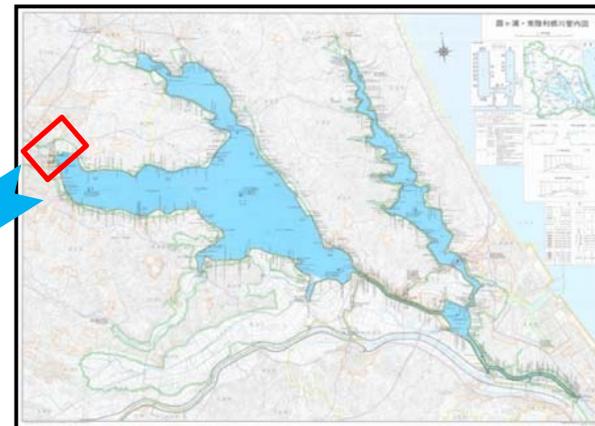
みずすましアオコ回収状況②

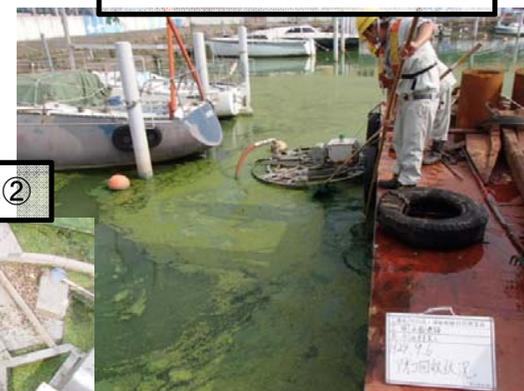
みずすましアオコ回収状況②

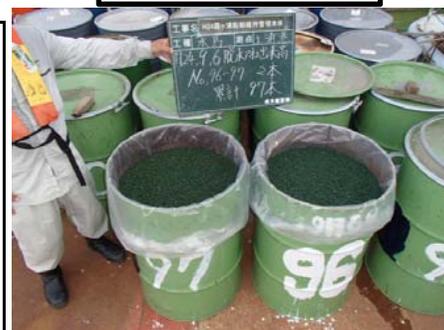
水馬脱水アオコ2本

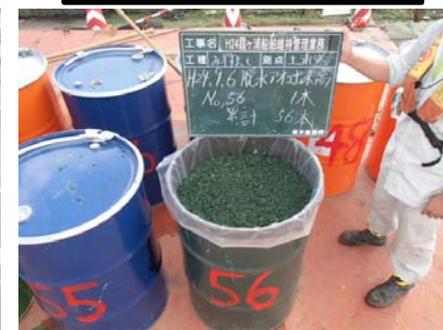
みずすまし脱水アオコ1本

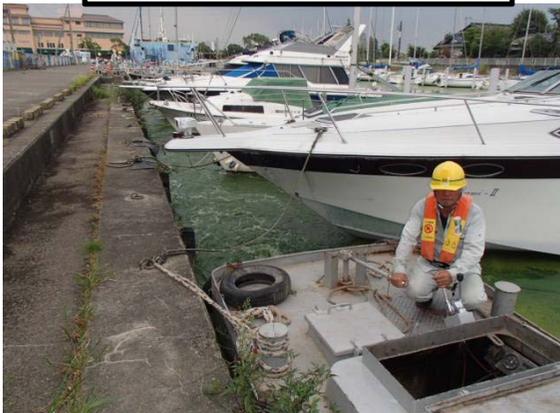
作業船によるアオコ攪拌作業①

1. 対策箇所: 土浦港、新川上流
2. 発生状況: 土浦港内ではレベル4~5のアオコ発生。新川上流レベル5
3. 対策内容: 作業船3隻にて、攪拌作業。
4. 対策効果: 午前中、土浦港内にはレベル4~5のアオコが造船所前、観光ホテル前とビオパーク横で確認できた。水草もあったものの前日と比べ減少している。新川では、レベル5程度のアオコが広い範囲で溜まっていたので攪拌を行うと、水草が残った。午後からは港内にレベル4~5程度のアオコが発生していたので随時攪拌を行った。作業終了前に雨が降り出しアオコはレベル3程度に低下した。

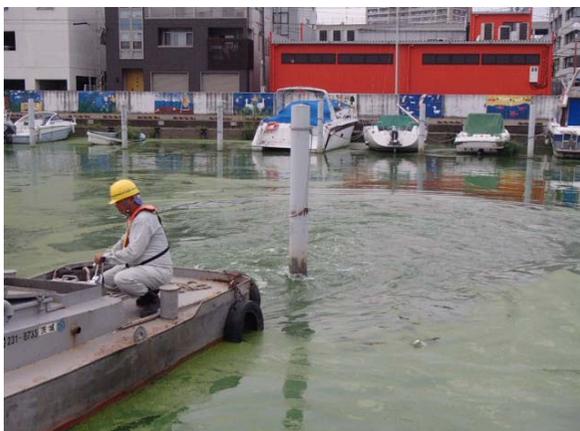
作業船によるアオコ攪拌作業②

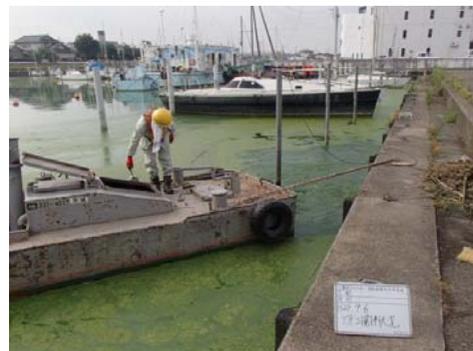
作業船によるアオコ攪拌作業③

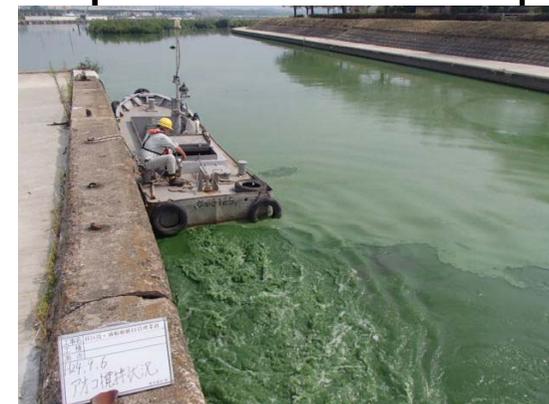
作業船によるアオコ攪拌作業④

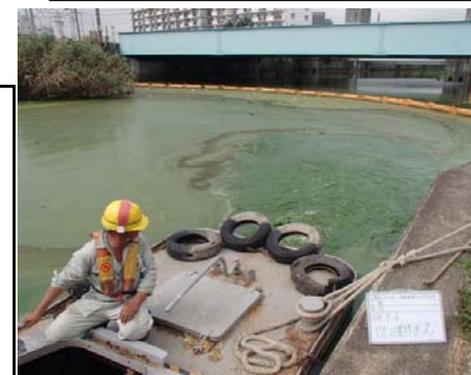
作業船によるアオコ攪拌作業⑤
