## 9月8日アオコ対策状況

# 9月8日アオコ対策状況

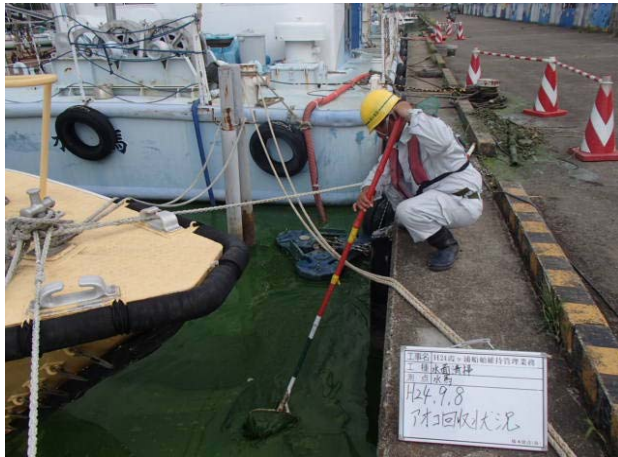
水馬アオコ回収状況①

1. 対策箇所: 土浦港
2. 発生状況: 土浦港内レベル4～5のアオコ発生。
3. 対策内容: 「水馬」「みずすまし」にてアオコ回収・脱水作業。
4. 対策効果: 「水馬」脱水アオコ: ドラム缶1本。「みずすまし」脱水アオコ: ドラム缶0.3本。  
午前中は水馬とみずすましの周辺にレベル4～5のアオコが溜まっていた。  
みずすまし周辺には水草が浮いていて、撤去しながらの回収作業となった。  
午後になると雨が降り出し、アオコは水面から沈み作業終了時には  
レベル3程度に低下した。

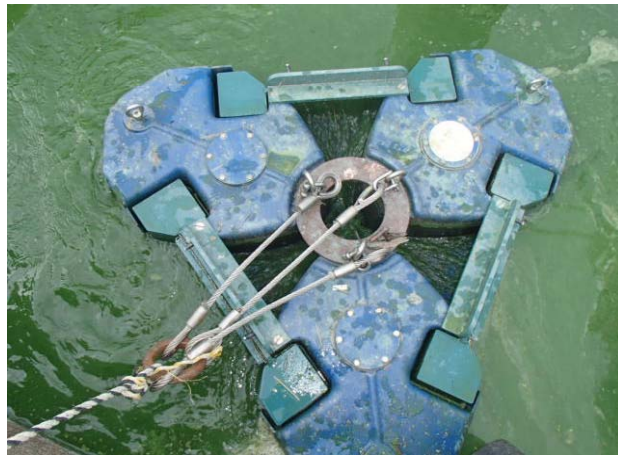
水馬アオコ回収状況①

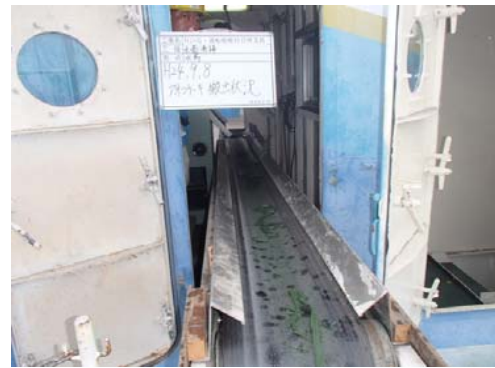
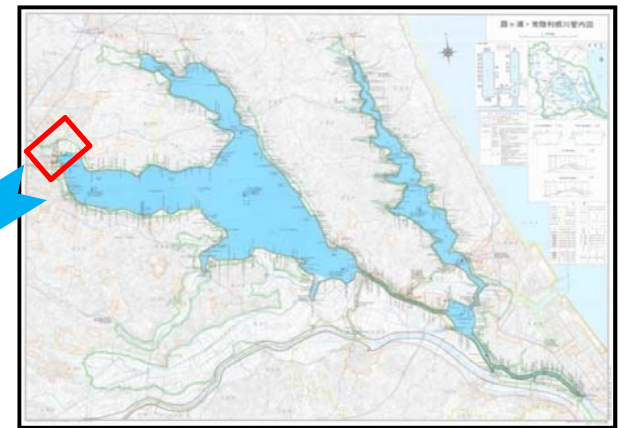
水馬脱水アオコ搬出状況①

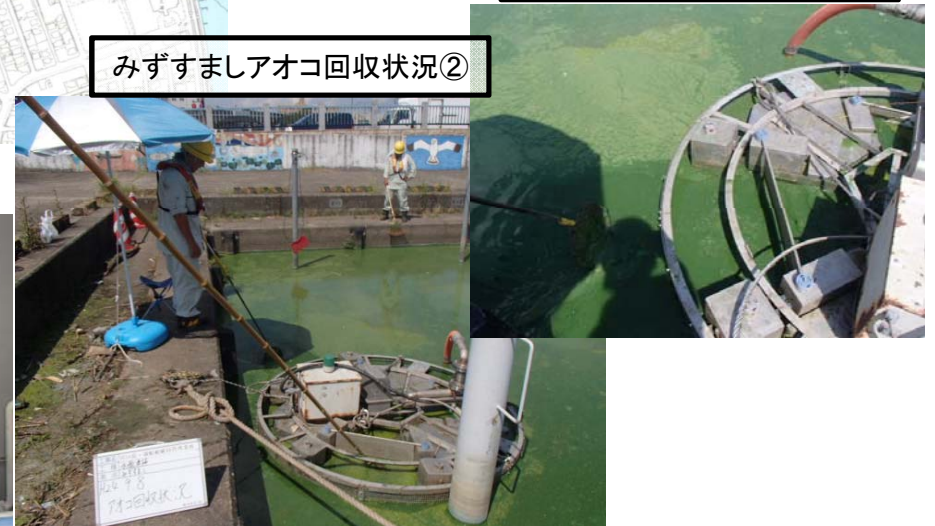
みずすましアオコ回収状況②

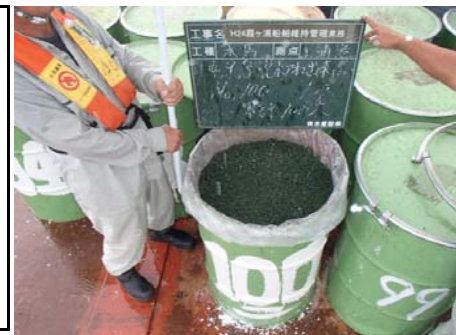
水馬脱水アオコ1本

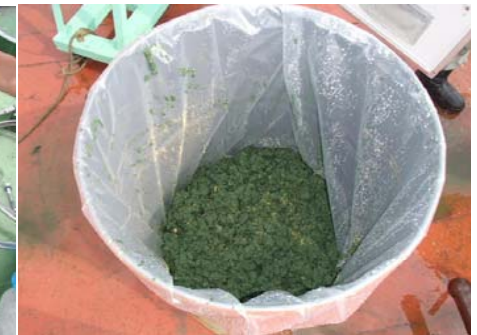
みずすまし脱水アオコ0.3本

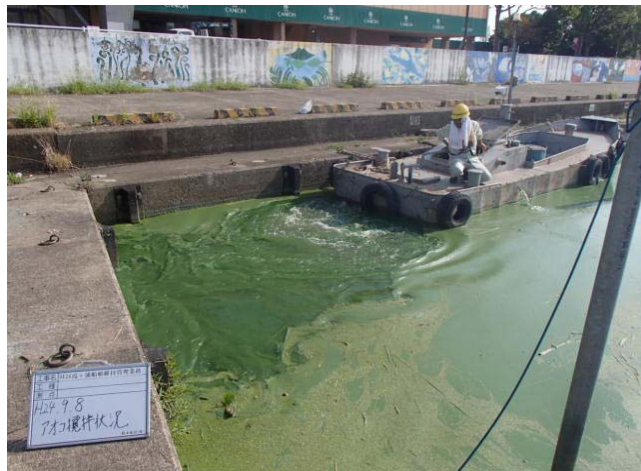
作業船によるアオコ攪拌作業①

1. 対策箇所: 土浦港、新川上流
2. 発生状況: 土浦港内ではレベル4～5のアオコ発生。新川上流レベル4～5
3. 対策内容: 作業船3隻にて、攪拌作業。
4. 対策効果: 午前中では観光ホテル前、ビオパーク横、新川にレベル4～5のアオコが溜まっていた。これらの箇所を重点的に攪拌を行い、悪臭や腐敗を防ぐことができた。午後になると雨が降り出しアオコはレベル3程度に低下した。

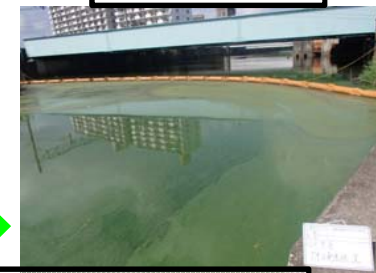
アオコ攪拌前③

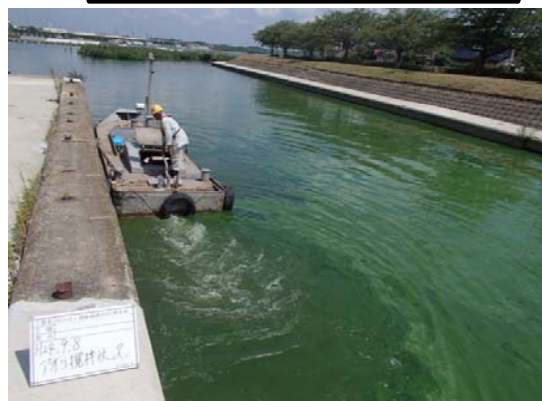
作業船によるアオコ攪拌作業②

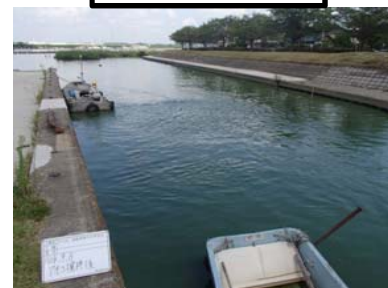
アオコ攪拌後②

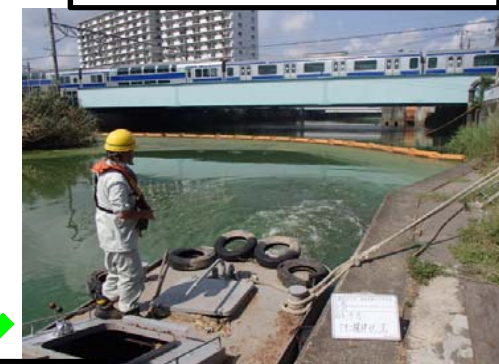
作業船によるアオコ攪拌作業③

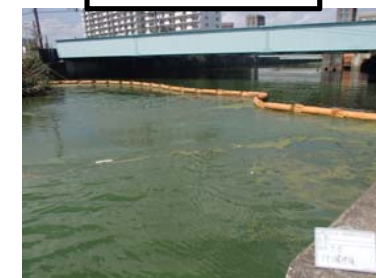
アオコ攪拌後③

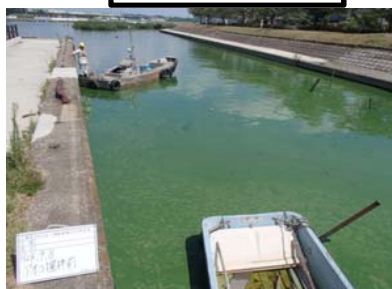
アオコ攪拌前②
