9月14日アオコ対策状況

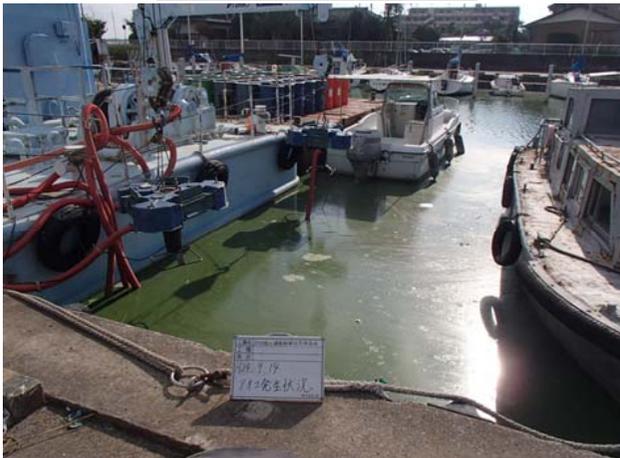
水馬アオコ発生状況①

1. 対策箇所: 土浦港
2. 発生状況: 土浦港内レベル4~5のアオコ発生。
3. 対策内容: 「水馬」にてアオコ回収・脱水作業。「みずすまし」は散水作業
4. 対策効果: 「水馬」脱水アオコ: ドラム缶3本。「みずすまし」散水によるアオコ拡散
港内では西からの風が吹いていて、水馬とみずすまし周辺にはレベル4~5のアオコが溜まっていた。悪臭も発生していたが攪拌作業や散水作業を、同時に行う事で改善された。

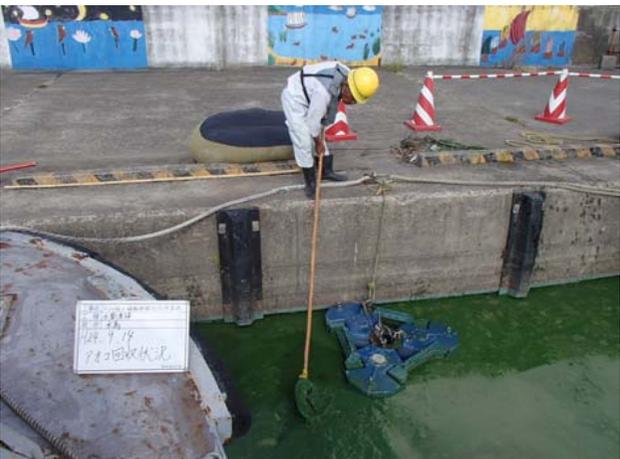
水馬アオコ回収状況①

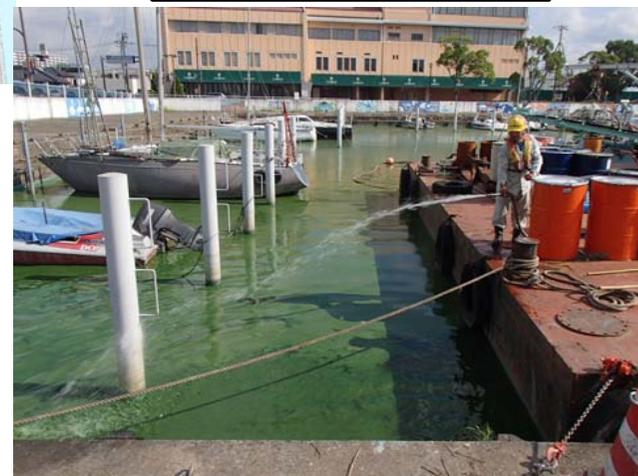
みずすましアオコ散水状況②

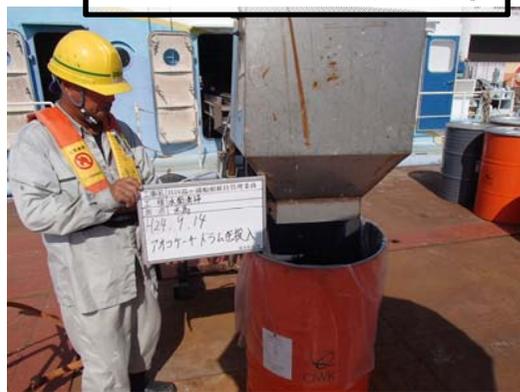
水馬アオコドラム缶投入状況①

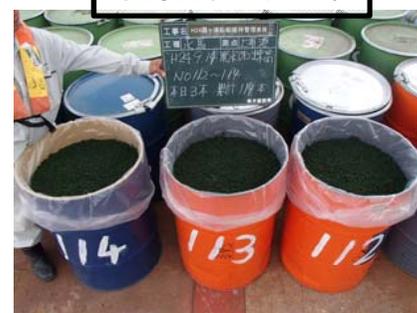
水馬脱水アオコ3本

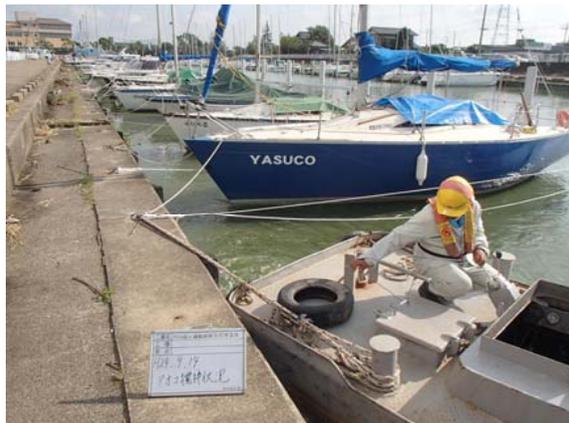
作業船によるアオコ攪拌作業①

1. 対策箇所: 土浦港、新川上流
2. 発生状況: 土浦港内ではレベル4~5のアオコ発生。新川上流レベル4~5
3. 対策内容: 作業船3隻にて、攪拌作業。
4. 対策効果: 土浦港内では西からのかぜが吹き、コンビニ前から観光ホテル前にかけてレベル4~5、新川も同等レベルのアオコが溜まっていた。午前中は攪拌を行ってもアオコはすぐに溜まってしまったが、午後になると風向きが変わり作業終了時にはレベル3程度に落ち着いた。

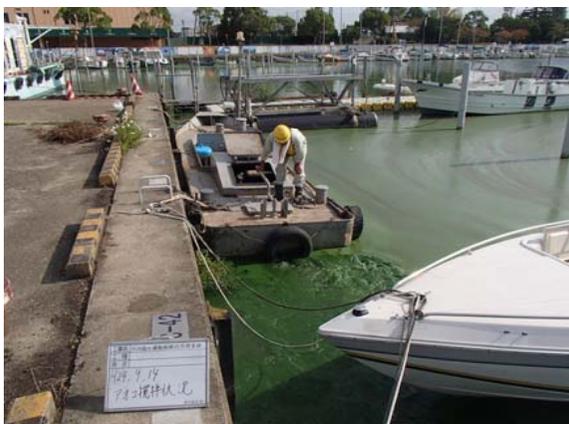
作業船によるアオコ攪拌作業②

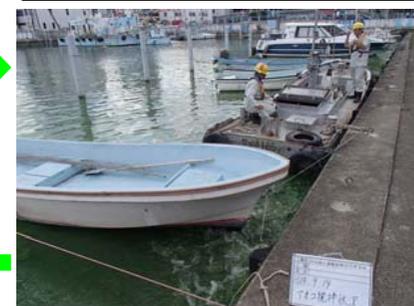
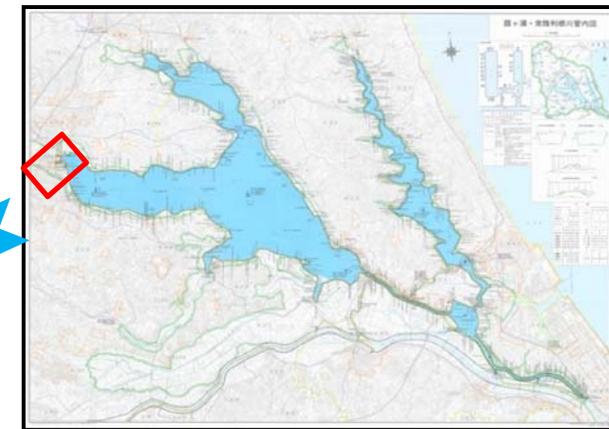
作業船によるアオコ攪拌作業③

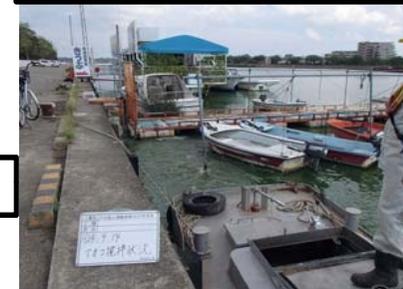
作業船によるアオコ攪拌作業④

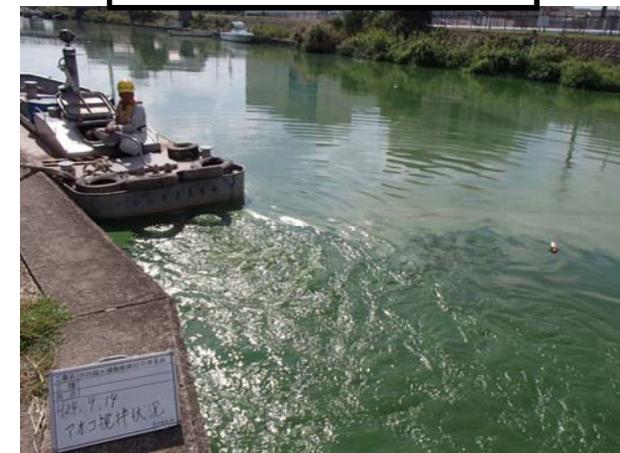
作業船によるアオコ攪拌作業⑤
