9月15日アオコ対策状況

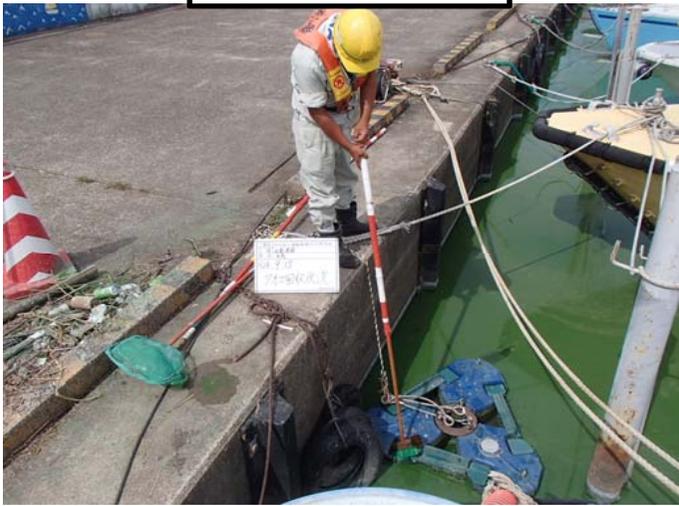
水馬アオコ回収状況①

1. 対策箇所: 土浦港
2. 発生状況: 土浦港内レベル4~5のアオコ発生。
3. 対策内容: 「水馬」にてアオコ回収・脱水作業。「みずすまし」は散水作業
4. 対策効果: 「水馬」脱水アオコ: ドラム缶3本。「みずすまし」散水によるアオコ拡散
午前中は水馬周辺ではレベル3~4みずすまし周辺にはレベル4~5のアオコが溜まっていて、回収・拡散作業も順調に進んでいた。午後になると雨が降りだし、作業終了時には港内のアオコはレベル3程度に低下した。

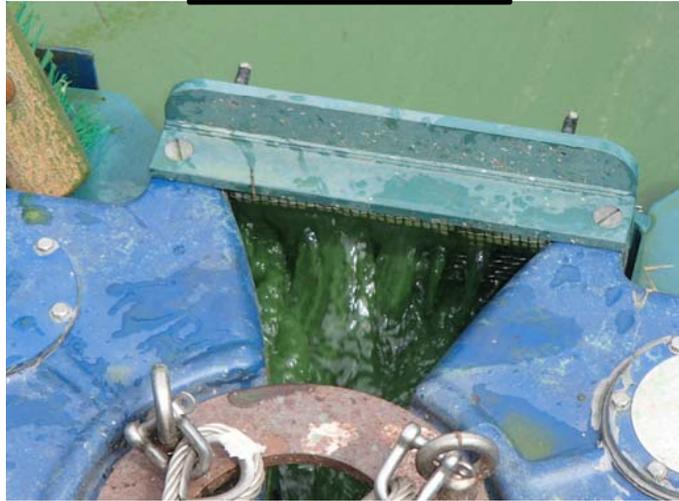
水馬アオコ回収状況①

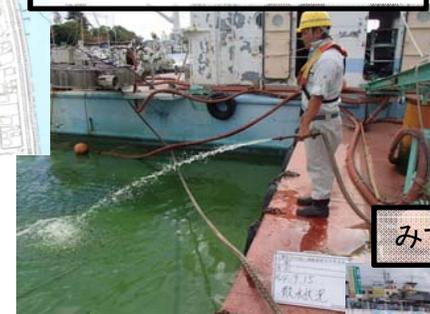
みずすましアオコ散水状況②

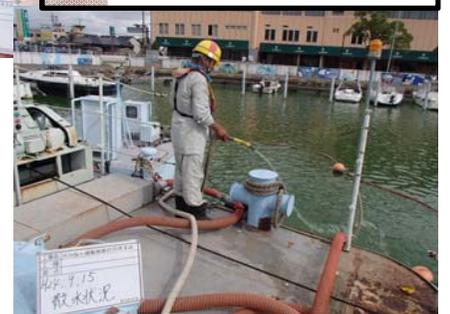
みずすましアオコ散水状況②

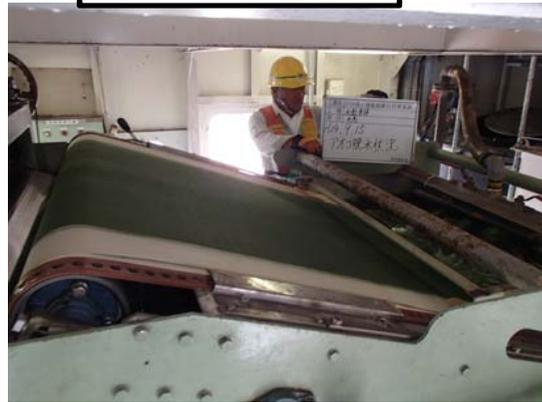
水馬アオコ脱水状況①

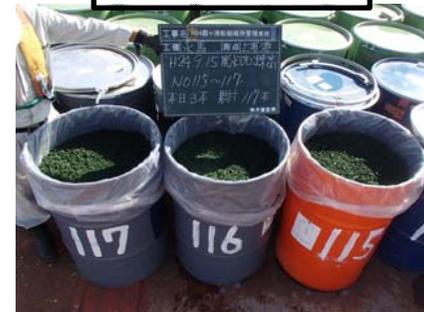
水馬脱水アオコ3本

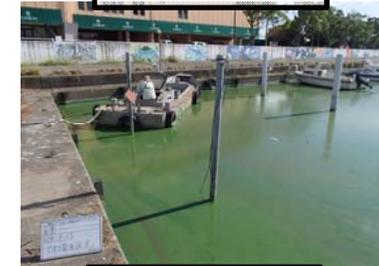
アオコ攪拌前③

1. 対策箇所: 土浦港、新川上流
2. 発生状況: 土浦港内ではレベル3~5のアオコ発生。新川上流レベル5
3. 対策内容: 作業船3隻にて、攪拌作業。
4. 対策効果: 港内では観光ホテル前にレベル4~5のアオコが発生。その他の箇所はレベル3程度だった。新川ではレベル5の濃いアオコがフェンス添いに溜まっていた。上記の箇所を重点的に攪拌し悪臭の発生を防ぐことが出来た。

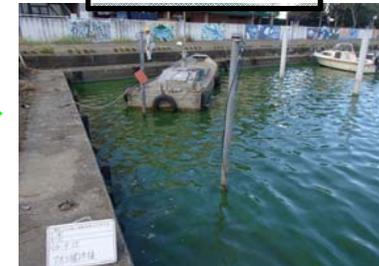
アオコ攪拌後③

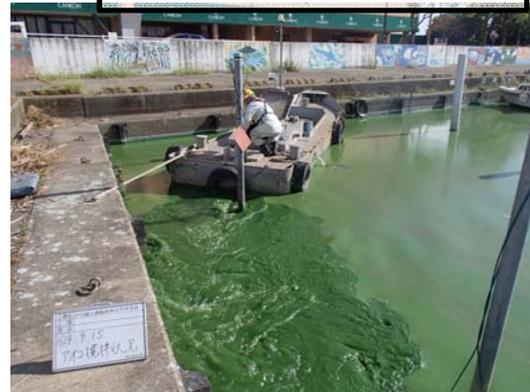
作業船によるアオコ攪拌作業③

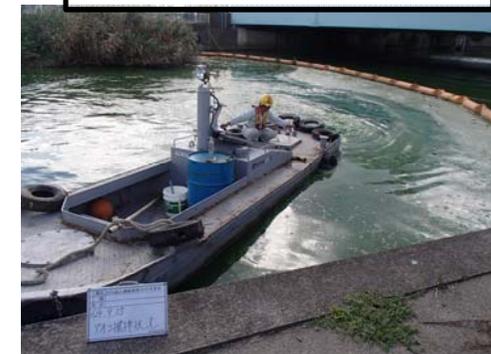
作業船によるアオコ攪拌作業④
