9月19日アオコ対策状況

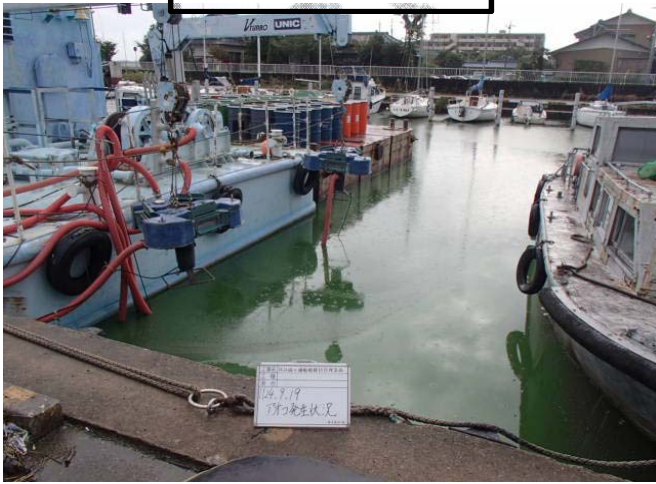
水馬アオコ発生状況①

1. 対策箇所: 土浦港
2. 発生状況: 土浦港内レベル3~4のアオコ発生。
3. 対策内容: 「水馬」にてアオコ回収・脱水作業。「みずすまし」は散水作業
4. 対策効果: 「水馬」脱水アオコ: ドラム缶2本。「みずすまし」散水によるアオコ拡散
水馬、みずすまし周辺はどちらもレベル3~4のアオコが溜まっていた。
雨が降っていたこともあり、アオコが腐敗することも無く攪拌・散水作業を
効率良く行うことができた。

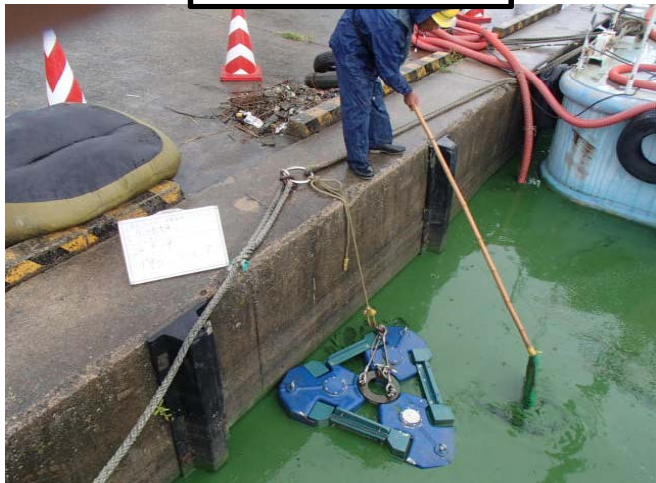
水馬アオコ回収状況①

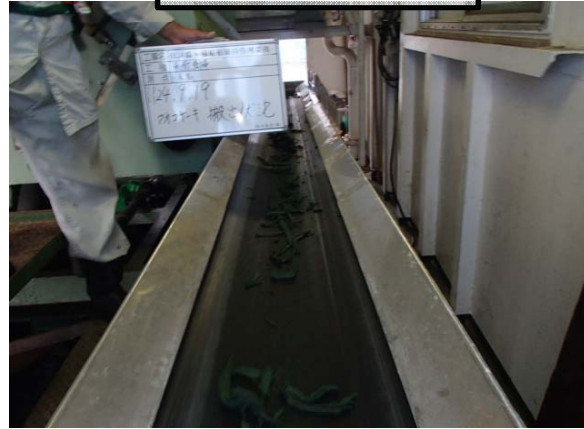
水馬アオコ搬出状況①

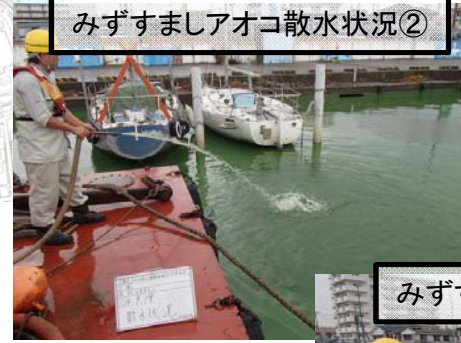
みずすましアオコ散水状況②

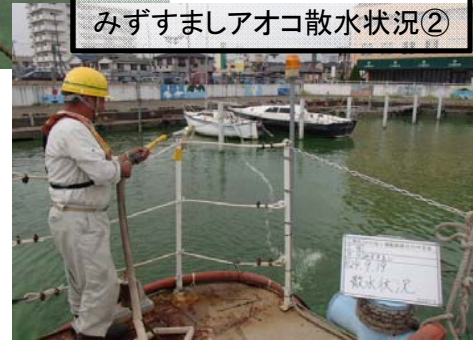
みずすましアオコ散水状況②

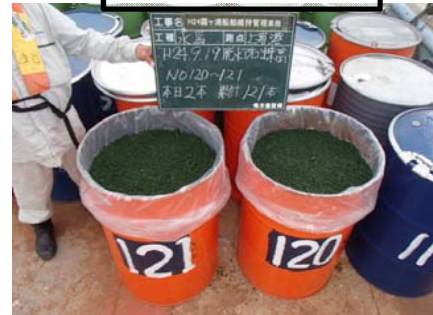
水馬脱水アオコ2本

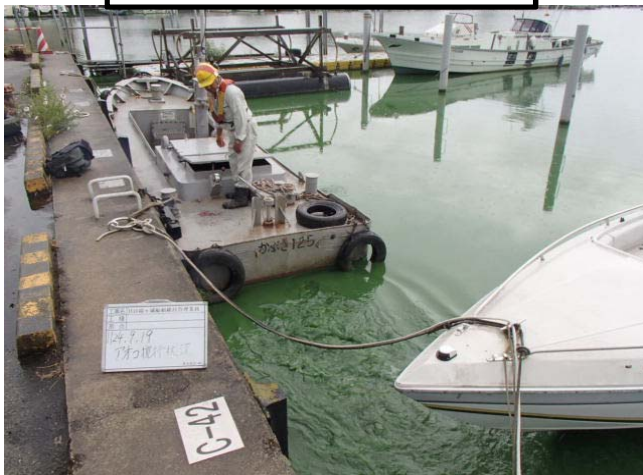
作業船によるアオコ攪拌作業①

1. 対策箇所: 土浦港、新川上流
2. 発生状況: 土浦港内ではレベル3~4のアオコ発生。新川上流レベル4
3. 対策内容: 作業船3隻にて、攪拌作業。
4. 対策効果: 朝から雨が降っていて、土浦港内はコンビニ前からジェットホイル横までの岸壁沿いにレベル4程度。新川でもレベル4程度のアオコが狭い範囲に溜まっていた。攪拌を行うとアオコは薄まり、攪拌直後に溜まるという事は無かった。午後とも天気に変化は無く、比較的にアオコが少ない一日だった。

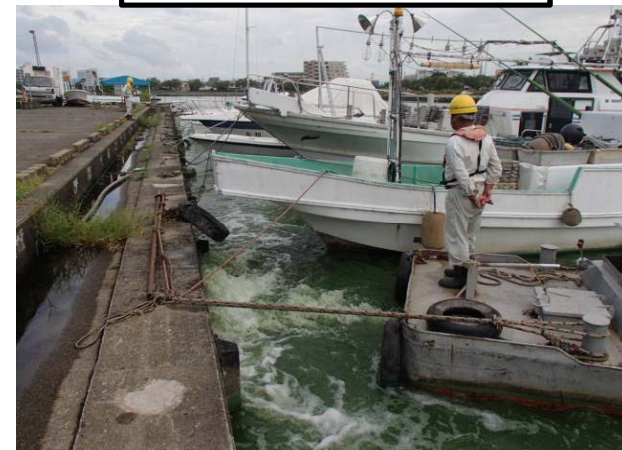
作業船によるアオコ攪拌作業④

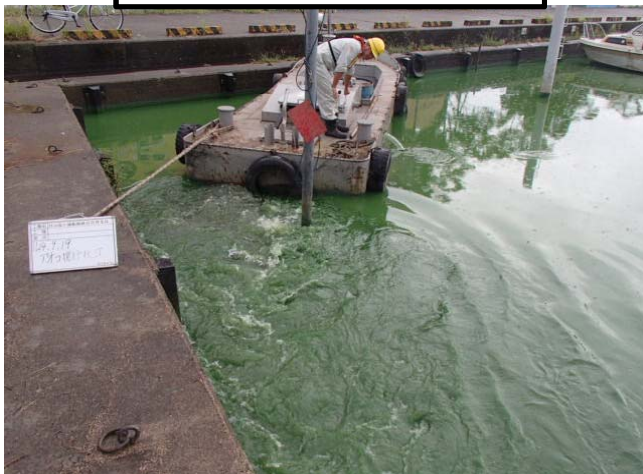
作業船によるアオコ攪拌作業②

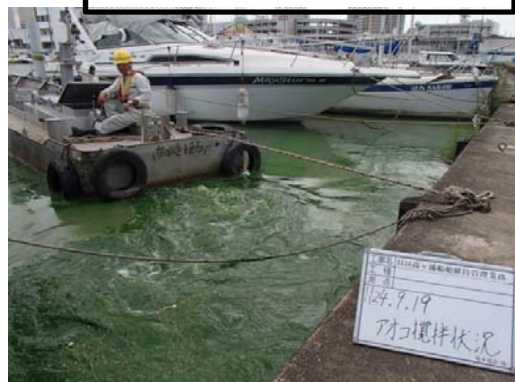
作業船によるアオコ攪拌作業③

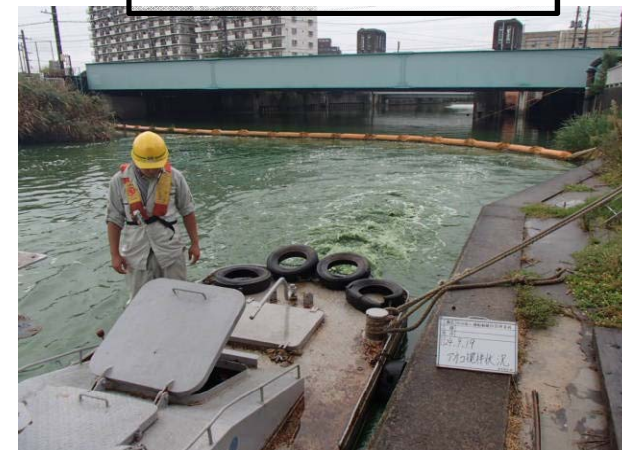
作業船によるアオコ攪拌作業⑤
