# 9月21日アオコ対策状況

1. 対策箇所: 土浦港
2. 発生状況: 土浦港内レベル3~5のアオコ発生。
3. 対策内容: 「水馬」にてアオコ回収・脱水作業。「みずすまし」は散水作業
4. 対策効果: 「水馬」脱水アオコ: ドラム缶2本。「みずすまし」散水によるアオコ拡散  
朝から雨が降っていて水馬とみずすまし周辺のアオコはレベル3~4程度の濃度だった。水馬では脱水したアオコが水分を吸わないよう、ブルーシートで養生しながらの作業となった。

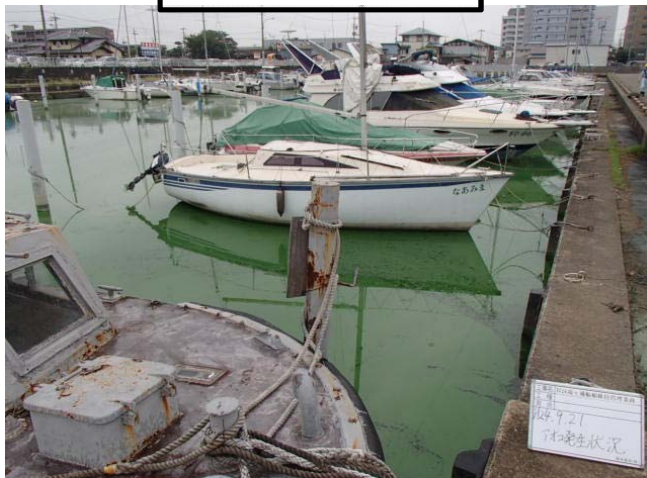
水馬アオコ発生状況①

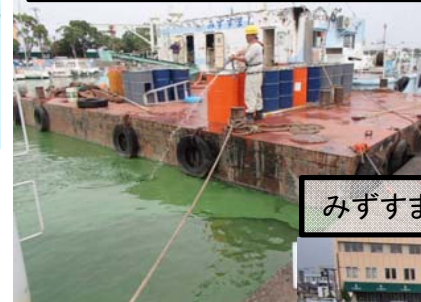
みずすましアオコ散水状況②

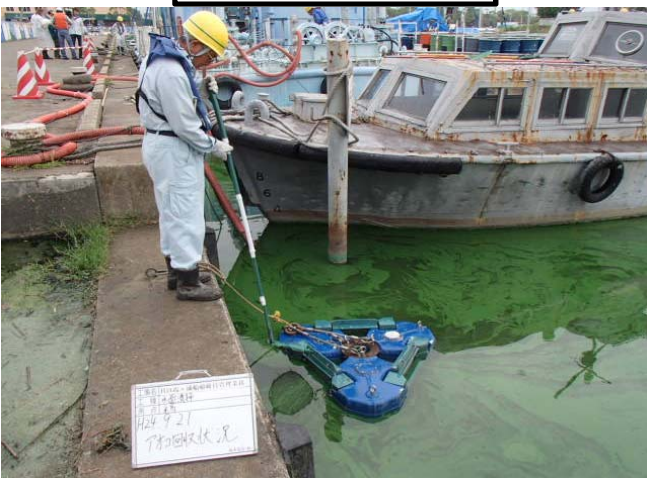
水馬アオコ回収状況①

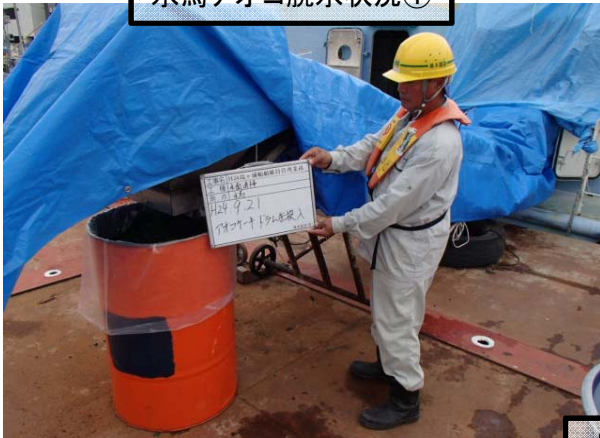
水馬アオコ脱水状況①

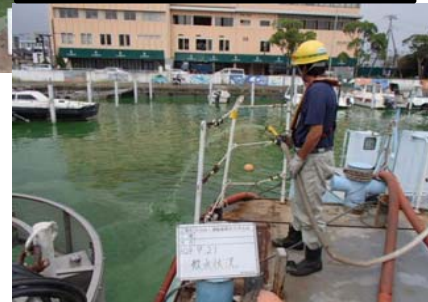
みずすましアオコ散水状況②

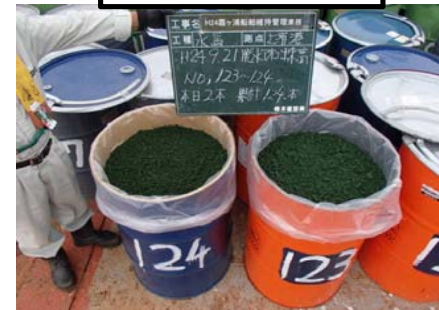
水馬脱水アオコ2本

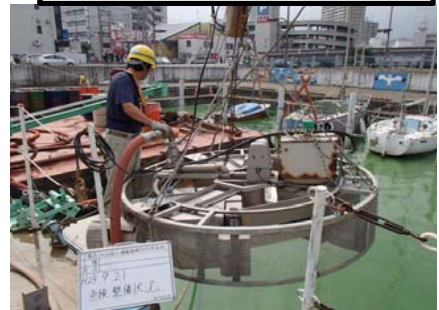
みずすまし点検・整備状況②

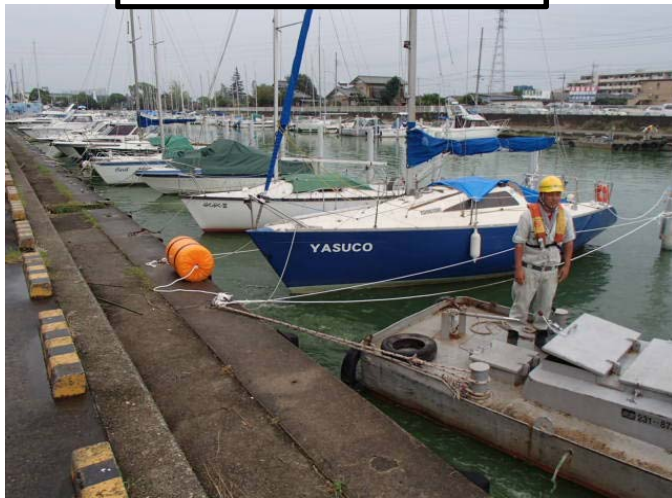
作業船によるアオコ攪拌作業①

1. 対策箇所: 土浦港、新川上流
2. 発生状況: 土浦港内ではレベル3~5のアオコ発生。新川上流レベル3~4
3. 対策内容: 作業船3隻にて、攪拌作業。
4. 対策効果: 午前中は造船所前から観光ホテル前までレベル3~4のアオコを確認。ビオパークではレベル5の濃いアオコが溜まっていたので入念に攪拌を行った。雨が朝から降っていた事もあり、攪拌直後にアオコが溜まりだすということは無かった。

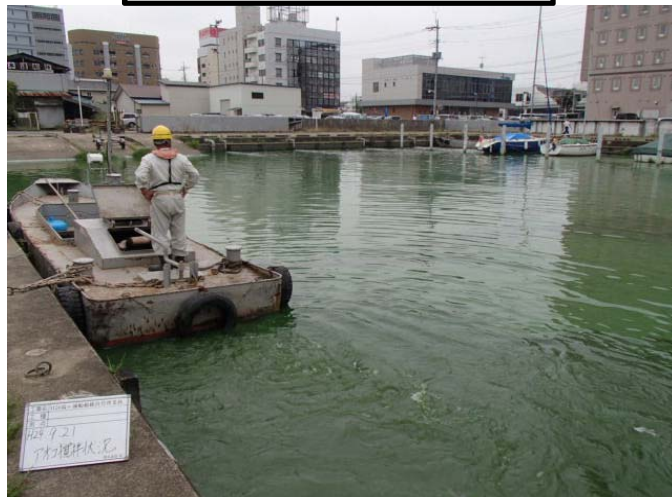
作業船によるアオコ攪拌作業②

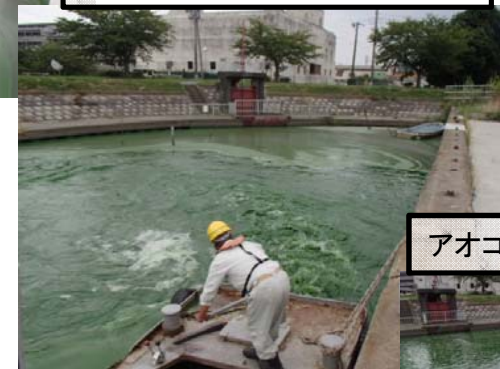
作業船によるアオコ攪拌作業④

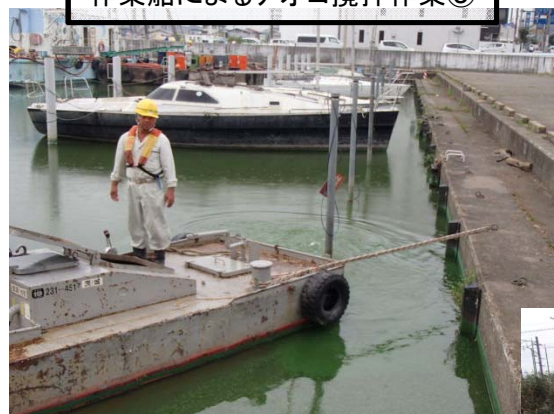
作業船によるアオコ攪拌作業③

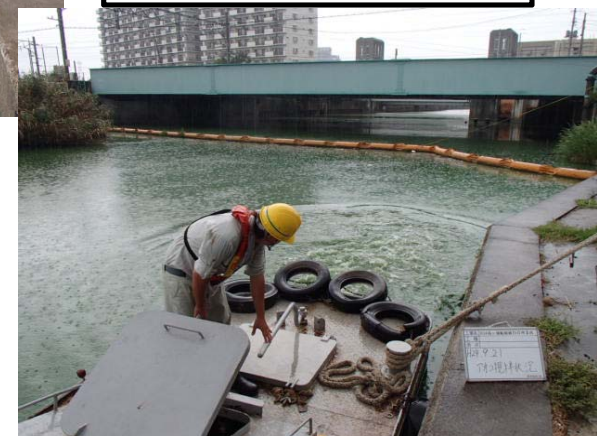
作業船によるアオコ攪拌作業⑤
