# 右折待ちレーンの検証結果と追加対策の実施

～国道4号御幸町地区交通事故対策 半年後の検証結果～

## 記者発表資料

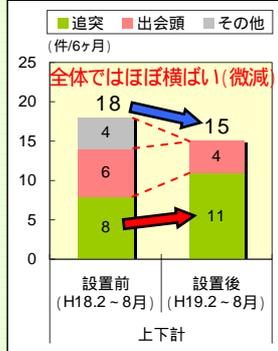
< 対策前後の事故件数比較 >

- ・ 対策後(2月～8月)の全死傷事故件数は、15件/6ヶ月(H19)で、対策前同期間の18件/6ヶ月(H18)に対し、**微減の状態。**
- ・ 死亡重傷者が生じる重大事故は、**対策後ゼロを継続中**(対策前 2.8件/年)。

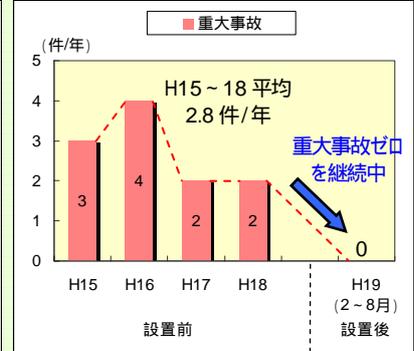
< 重大事故(死亡重傷者発生)の推移 >

**設置前後の死傷事故件数は、昨年度と較べ微減。  
重大事故(死亡重傷者発生)ゼロを継続中。**

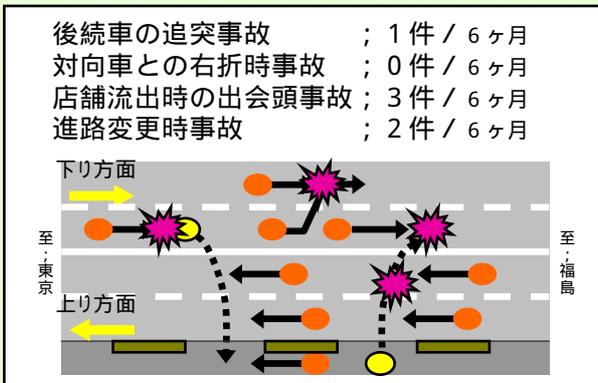
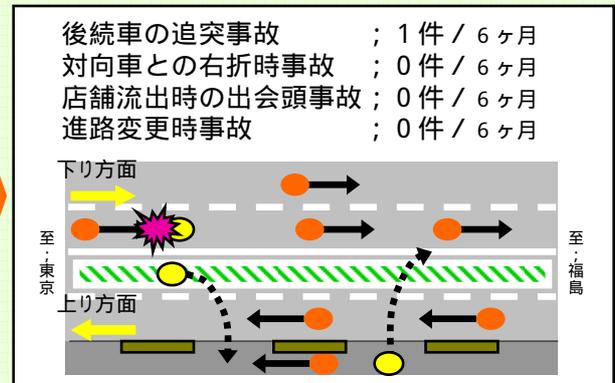
**店舗への流出入に關係する下り方面の事故は6分の1に減少。**

- ・ 下り方面から店舗に右折流入する場合などで、右折待ちレーンの利用が可能となったことから、**流出入に余裕ができ、これによる事故が6分の1に減少**しました。

< 対策前 > 6件/6ヶ月

< 対策後 > 1件/6ヶ月

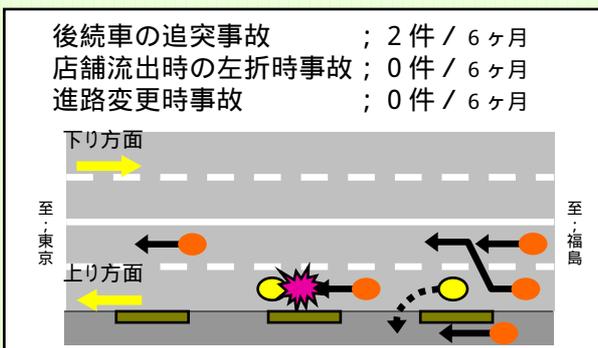
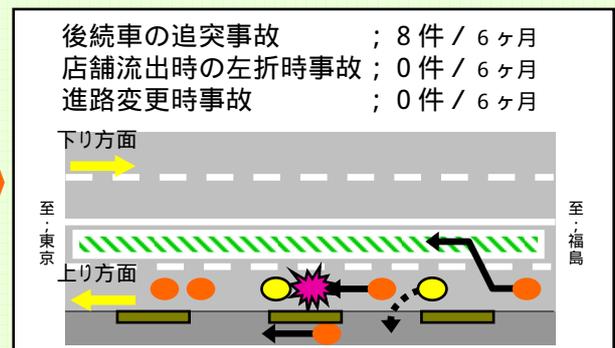
**渋滞や速度低下に起因する上り方面の追突事故が4倍に増加。**

- ・ 右折待ちレーンの設置により、上り方面に**渋滞や速度低下が見られ、これに起因すると思われる追突事故が4倍に増加**しました。

< 対策前 > 2件/6ヶ月

< 対策後 > 8件/6ヶ月

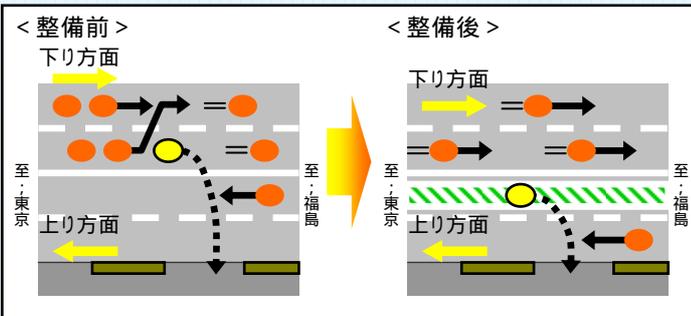
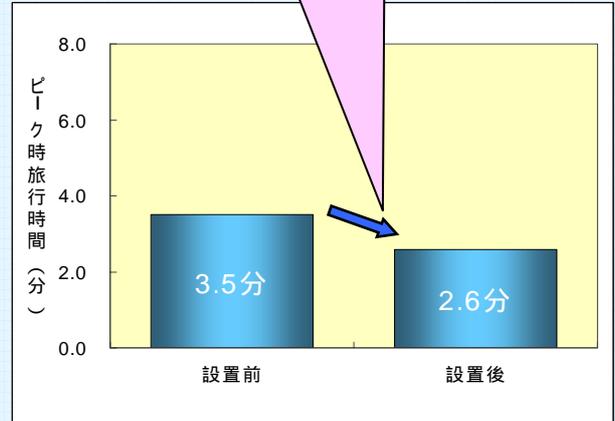
### 車線内の対向直進車待ちがなくなり、下り方面の通過時間が約3割短縮。

- 下り方面から店舗に右折流入する場合などで、右折待ちレーンの利用が可能となったことから、**車線内の対向直進車待ちがなくなり、通過時間が約3割短縮**しました。

右折待ちレーンの設置により、**通過時間が約3割短縮**

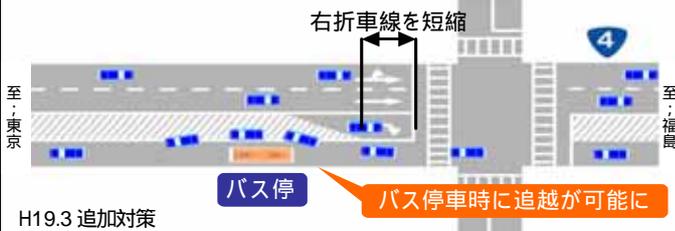
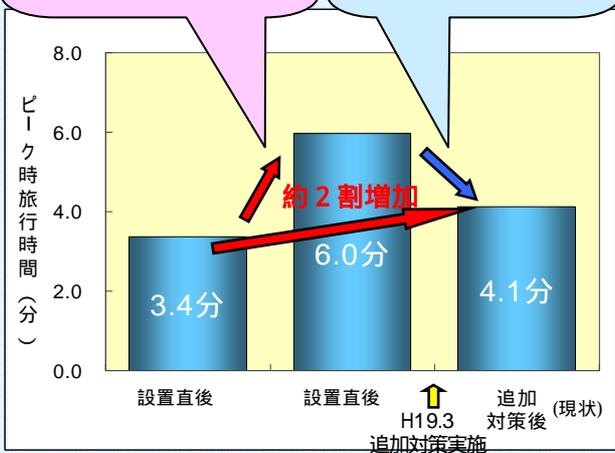
- 右折待ちレーンの設置に伴う上り方面の**車線減**により、**通過時間が約2割増加**。
- 対策1ヵ月後の3月には、バスの停留所付近の追い越しを可能とする対策を実施しましたが、**依然として渋滞解消には至っていません**。

バスを追い越すためのスペースを確保

右折待ちレーンの設置により、**通過時間が一時約2倍に増加**

追加対策により、**通過時間が約3割短縮**

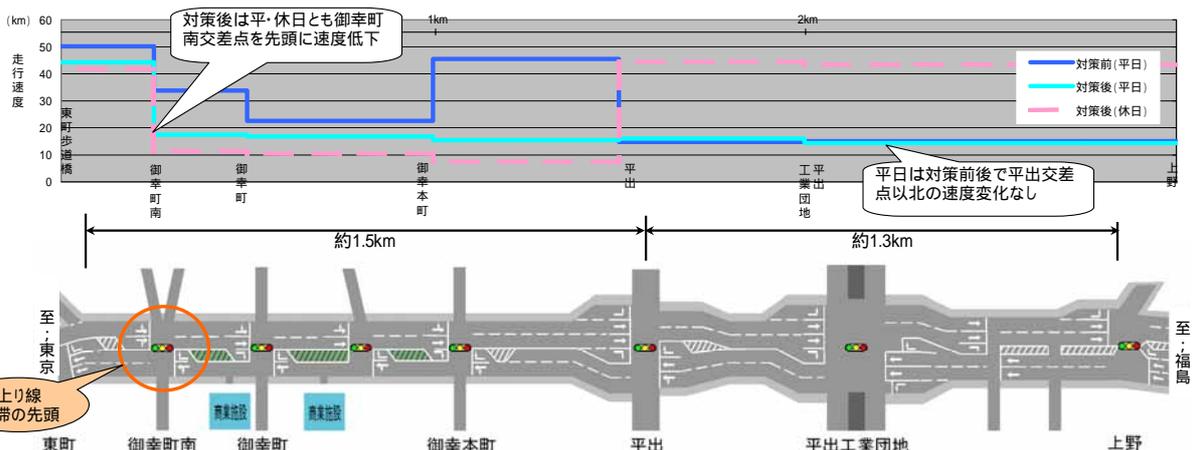
### 現在、上り方面の渋滞は、御幸町南交差点を先頭に発生。

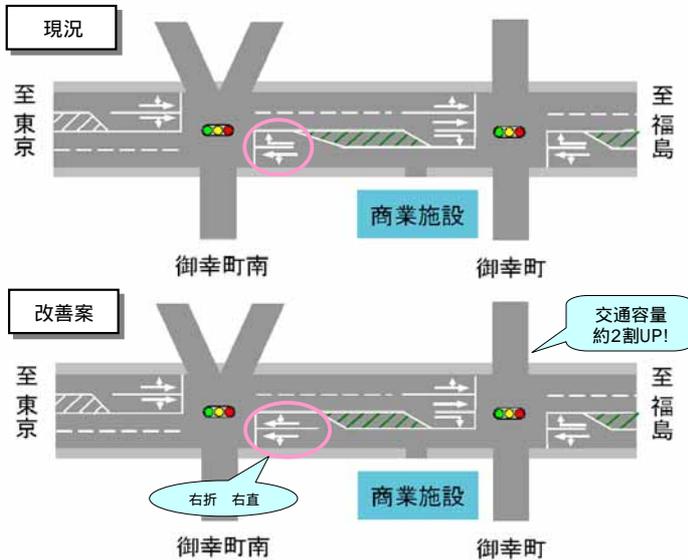
(渋滞・事故対策) 渋滞の先頭となっている御幸町南交差点の車線運用を変更し、渋滞解消とそれによる追突事故を抑止します(9月3日着手)。

御幸町南交差点の交通容量拡大により、通勤時間帯の渋滞解消を目指します。

走行性の向上により追突事故を抑止します。

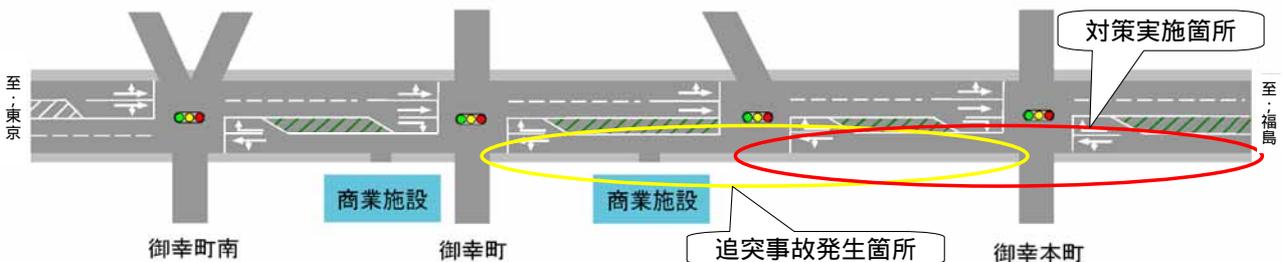
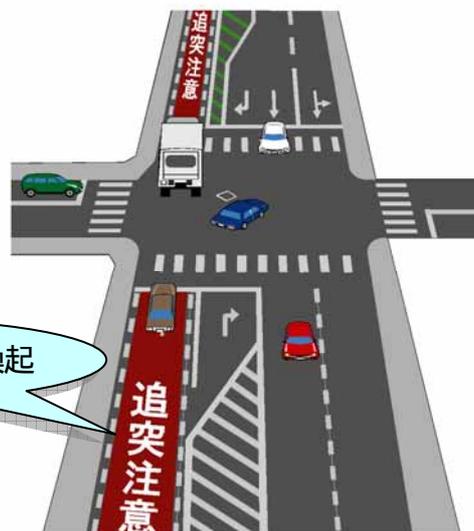
(事故対策) 上り線側に発生している追突事故対策として、路面標示による注意喚起を実施します(9月3日着手)。

御幸本町付近上り線の追突事故防止により、事故削減を目指します。

路面標示による注意喚起

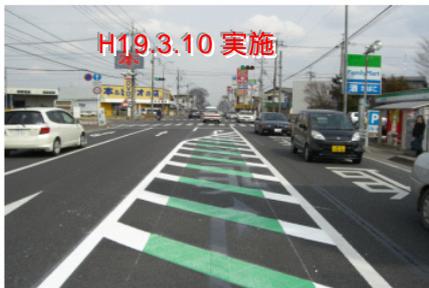
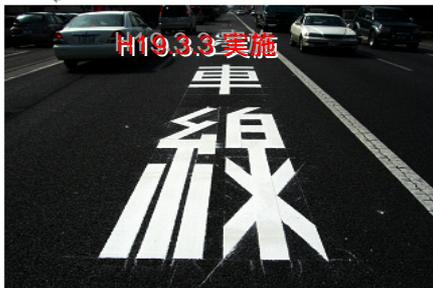
右折レーンの短縮 (バス停車時の追い越し用)

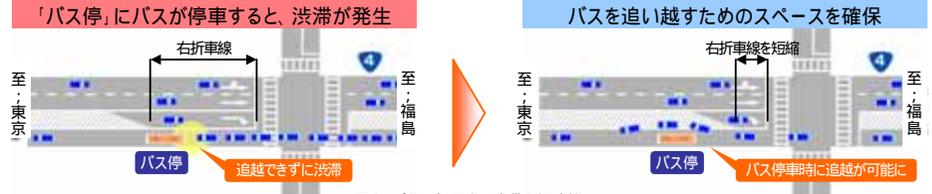
図5 バスに起因する渋滞の解消策

バス停車時の追い越しスペースの確保(渋滞発生状況を受け、追加対策を実施)

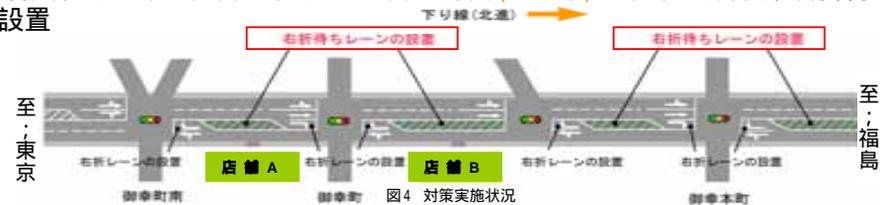
図4 対策実施状況

規制実験で渋滞の影響が小さかった南進方向(上り線)の車線を規制し、右折待ち車線を設置
