平成24年度

霞ヶ浦河川 会

国土交通省霞ヶ浦河川事務所

2. 事業の目的（1）

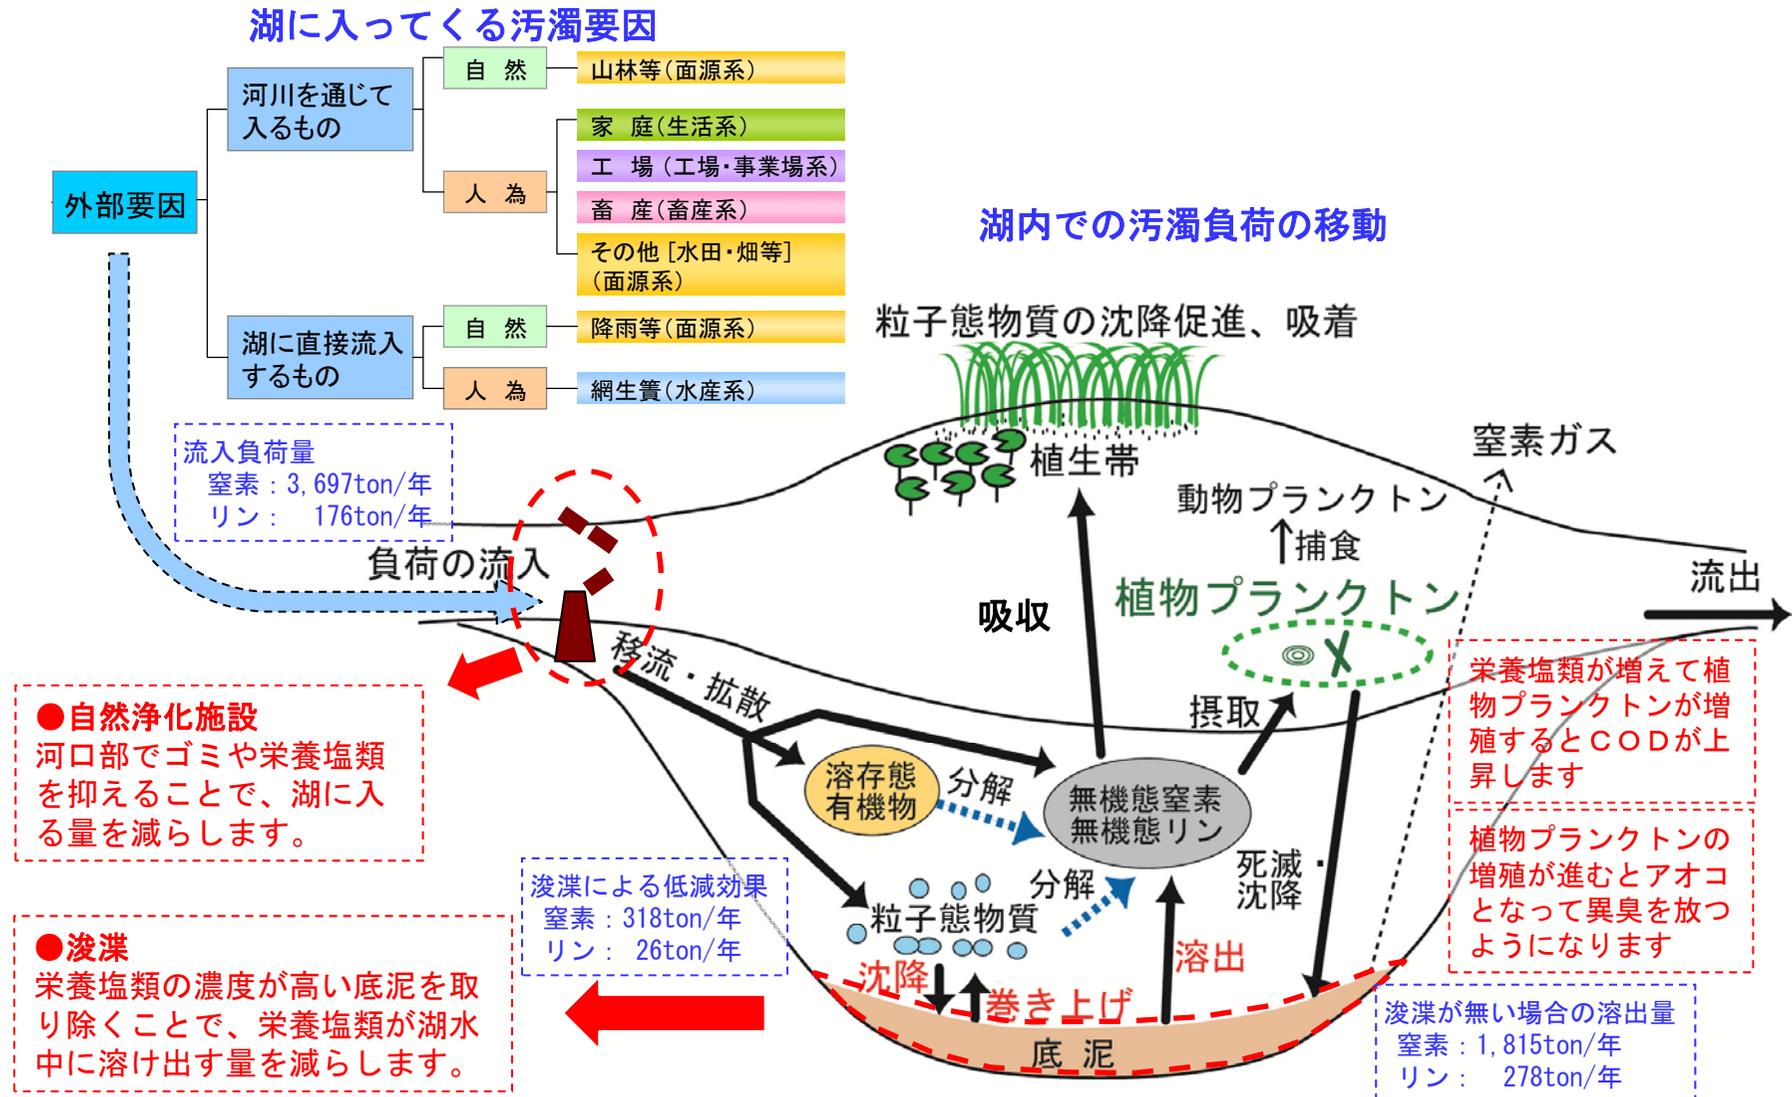
2. 事業の目的（2）（汚濁メカニズム）

- ・霞ヶ浦の汚濁要因には、湖の外から入ってくる外部要因と湖の中で発生する内部要因があります。
- ・一度湖底に沈殿・堆積した底泥からは、窒素（N）、リン（P）が湖水中に溶け出し、外部から流入する窒素、リンとともに植物プランクトンの増殖（内部生産）を通じて水質悪化（有機物（COD）の上昇）の要因となります。
- ・水質を改善するためには湖に流入するために除去することが重要ですが、既に溜まっている高濃度の底泥からも継続的に溶出しているため、効果的な水質改善をするためには同時に底泥を取り除くことが必要となります。

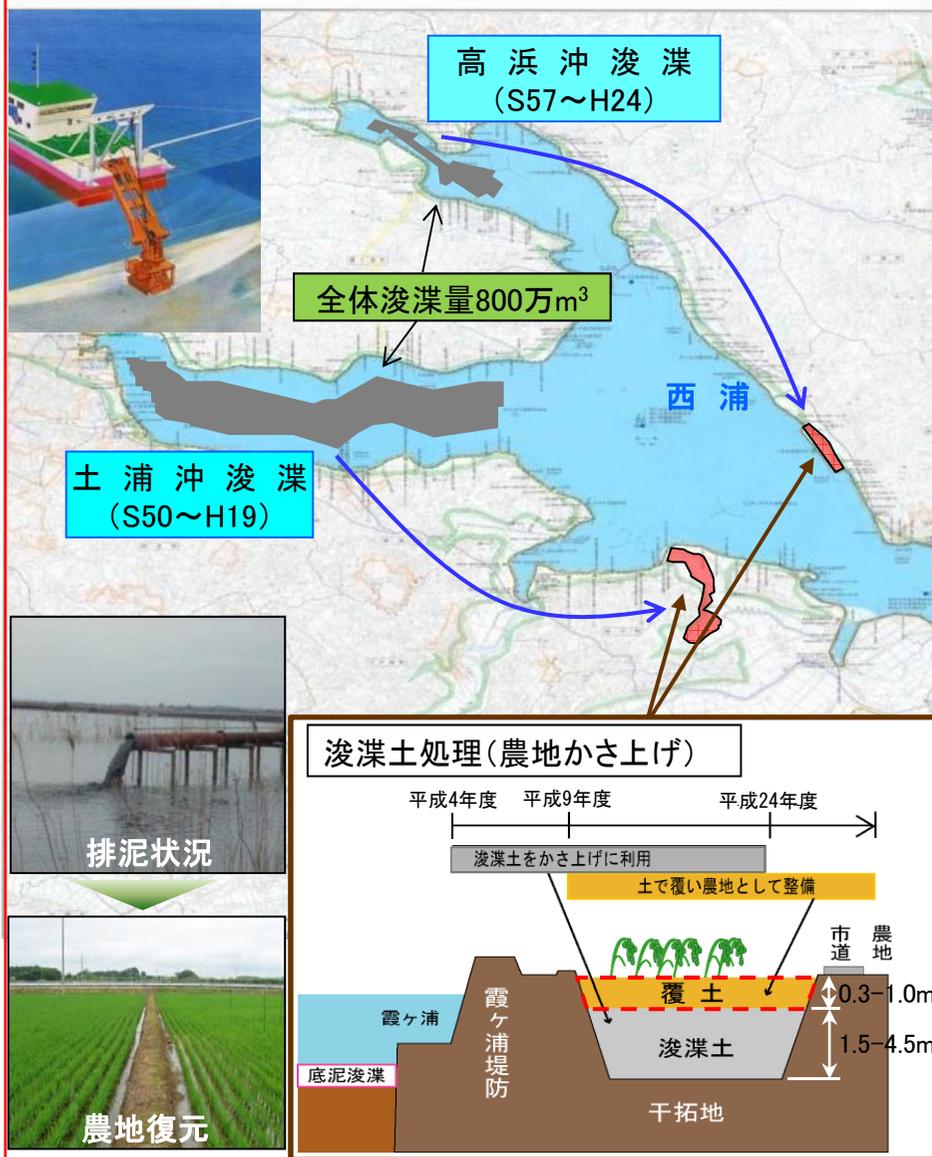
●西浦浚渫

- ・底泥浚渫により窒素・リンの底泥から湖水への溶出を削減し水質改善を図ります
- ・浚渫土で農地を嵩上げし、その上に農地を復元します。

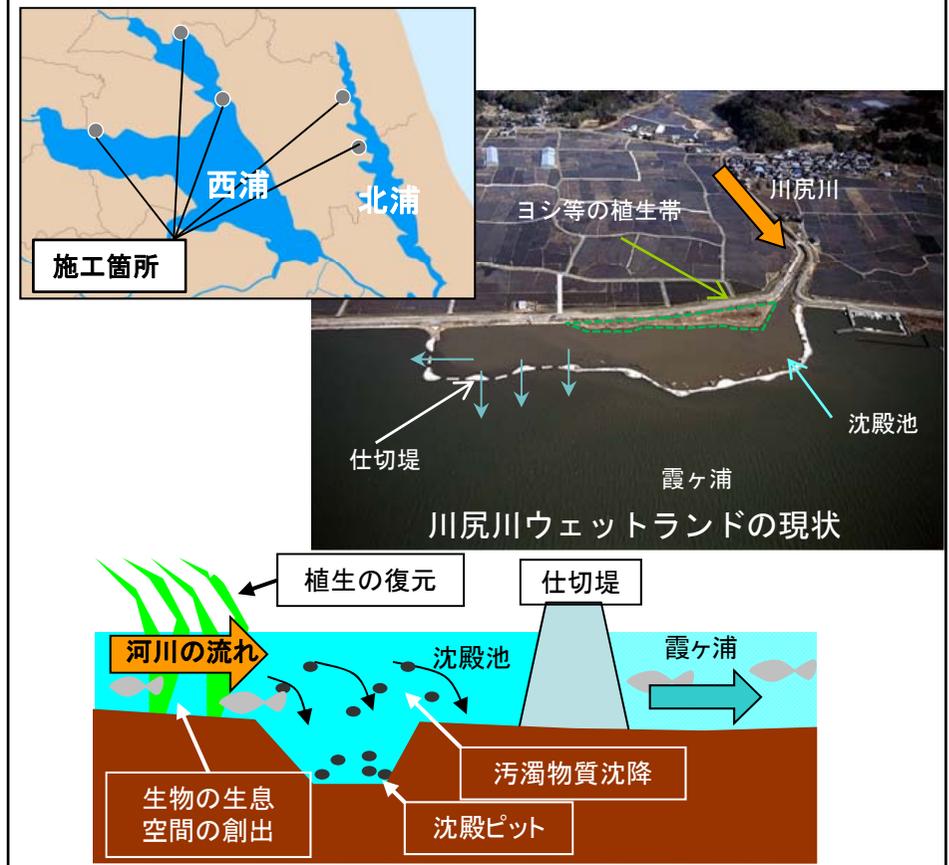
●自然浄化施設（ウェットランド）

- ・流入河川の流れの勢いを河口部に設置した仕切堤と沈殿池で弱め、湖内への汚濁物質の流出を抑制します。

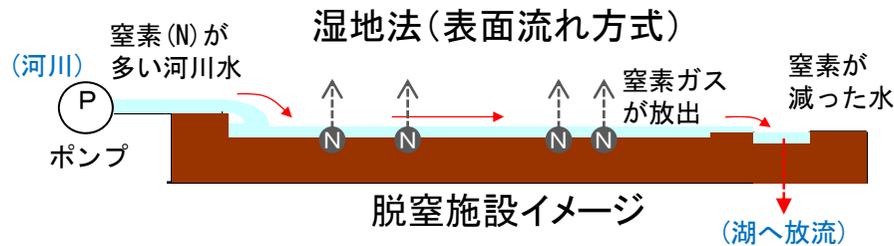
■ 銚田川脱窒

窒素濃度の高い銚田川を対象に脱窒作用による効果を検証します。銚田川の水を霞ヶ浦に流入する前に試験地に引き込み、窒素の低減効果を調べます。

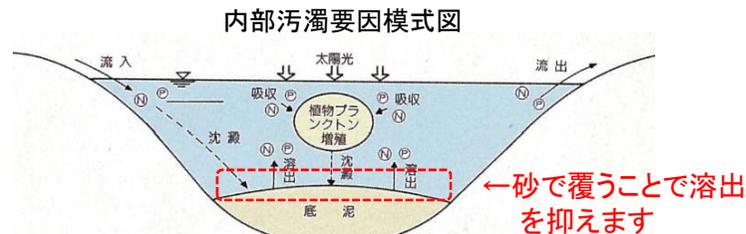
■ 覆砂

窒素・リンなどの栄養塩類濃度が高く湖水へ溶出してしまいう底泥の表面を濃度の低い砂で覆うことで底泥からの溶出をどこまで抑えられるか調べます。

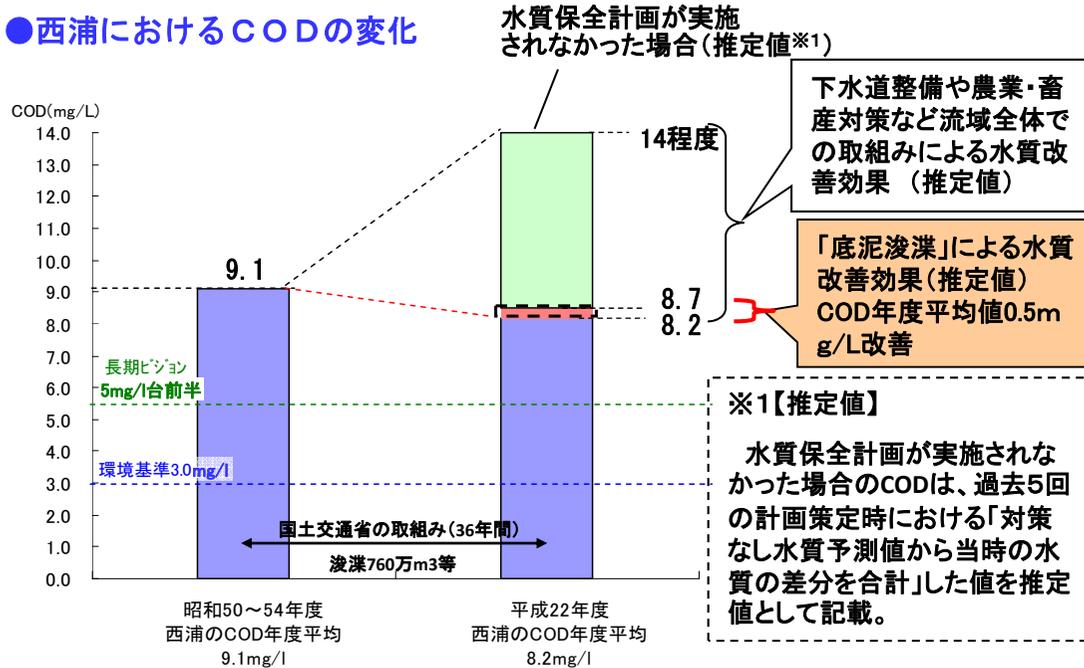
●西浦におけるCODの変化

水環境事業を行ってきた西浦では、下水道整備や農業・畜産対策など流域の取組みと併せて水質が改善してきたと推測されます。また、対策の進捗にともない、アオコの発生頻度も少なくなってきました。

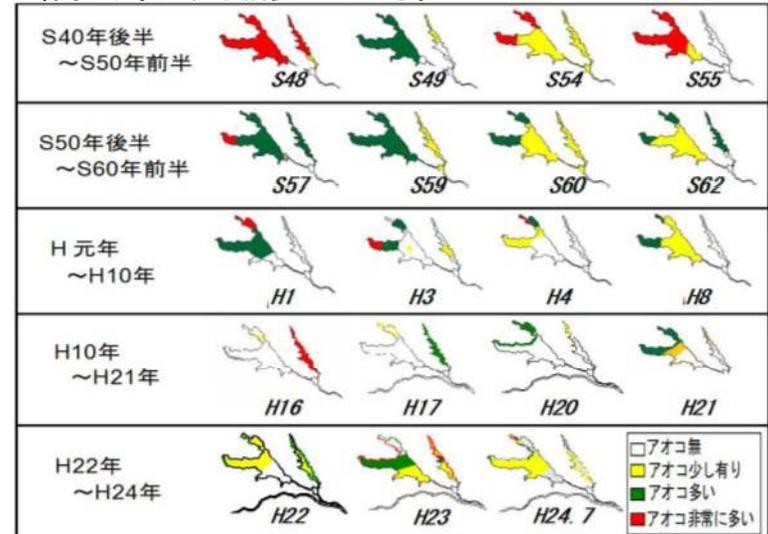
●アオコ発生の経年変化

西浦における10年ごとのアオコ大量発生の頻度は、S58-H4に10回、H5-H14に2回、H15-H24.9に4回と浚渫着手当時よりも減少している。

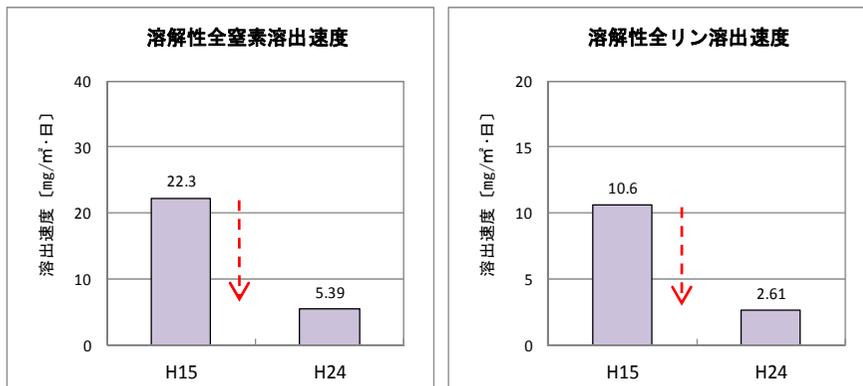
●底泥 窒素・リン溶出速度の変化（牛渡沖、H15浚渫）

浚渫を行った箇所では底泥からの栄養塩類の溶出速度し、目的である溶出量が抑えられたと推測されます。

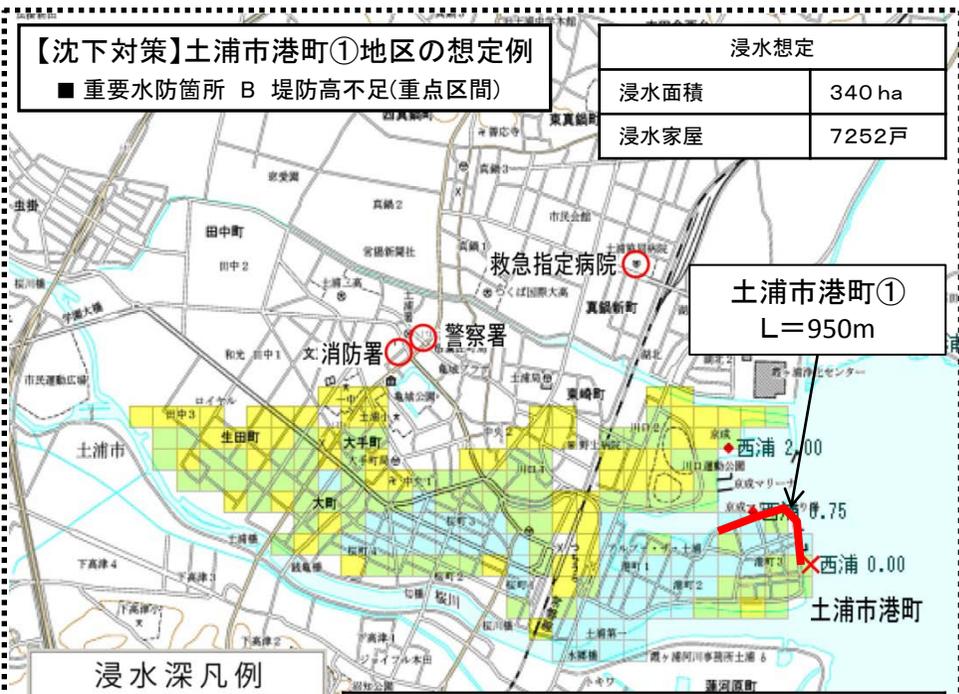
【沈下対策】土浦市港町①地区の想定例

浸水想定	
浸水面積	340 ha
浸水家屋	7252戸

土浦市の主要市街地は、桜川河口低地のデルタ地帯に形成されているため、港町付近で破堤した場合には、破堤直後から住宅の浸水被害が発生し、JR常磐線土浦駅を含む主要市街地が広範囲に浸水して、甚大な被害になることが想定される。

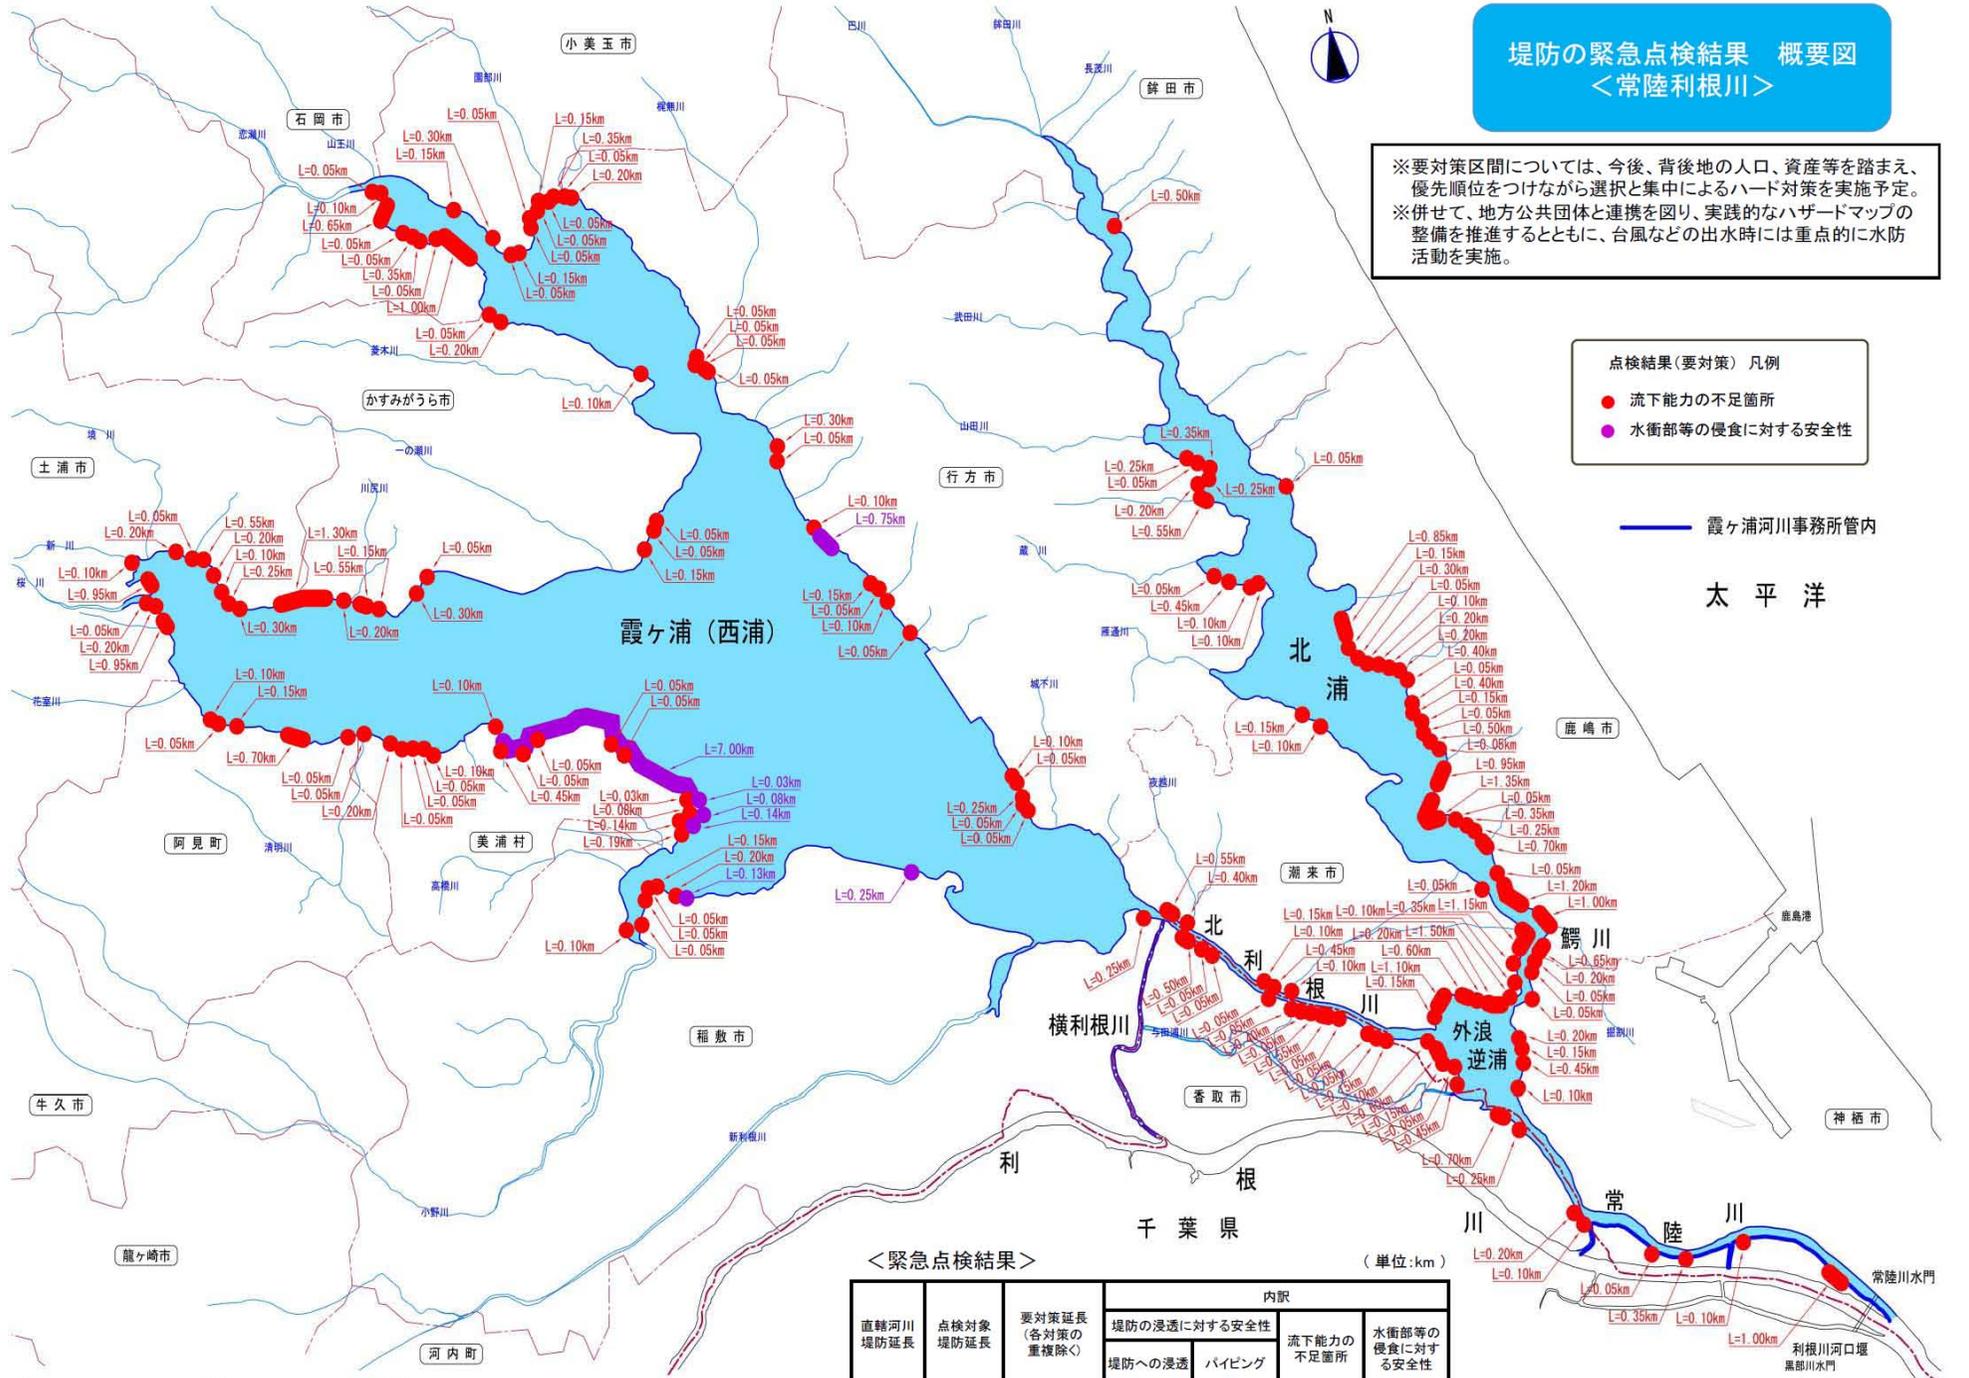
堤防の緊急点検結果 概要図 ＜常陸利根川＞

地震に伴う地殻変動による広域的な地盤沈下に加えて、堤防直下の基礎地盤の沈下や、堤体盛土の沈下など複合要素により、常陸利根川(霞ヶ浦・北浦・外浪逆浦・鯉川・常陸川・北利根川)の堤防各所で、沈下による堤防高さの不足が確認された。

※要対策区間については、今後、背後地の人口、資産等を踏まえ、優先順位をつけながら選択と集中によるハード対策を実施予定。
※併せて、地方公共団体と連携を図り、実践的なハザードマップの整備を推進するとともに、台風などの出水時には重点的に水防活動を実施。

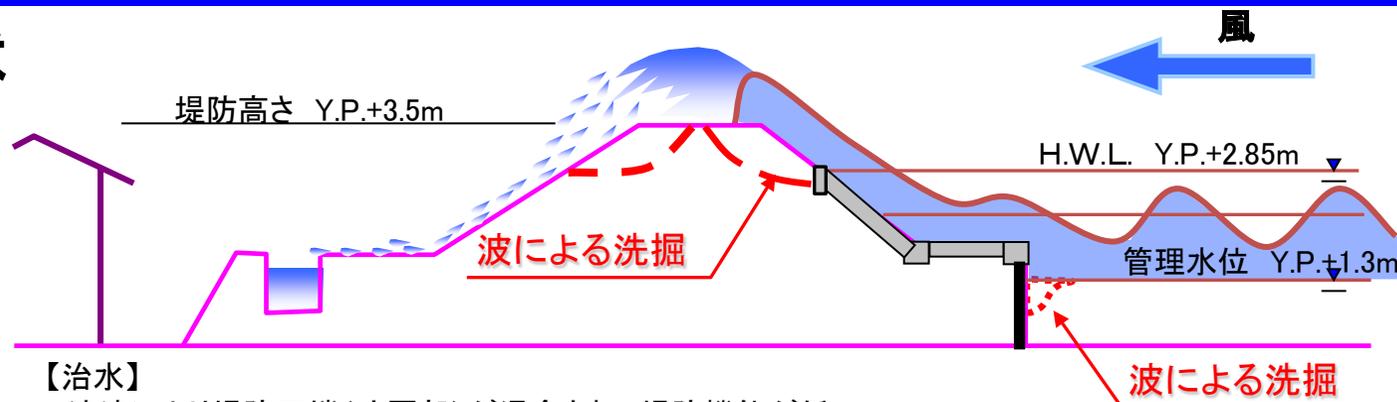
○現状

波浪により堤防天端(法肩部)が浸食され、堤防機能が低下
また、堤防下部の矢板前面が洗掘され、倒壊の危険性

植生帯の基盤も、堤防下部の矢板による反射波で洗掘を受け、減少している

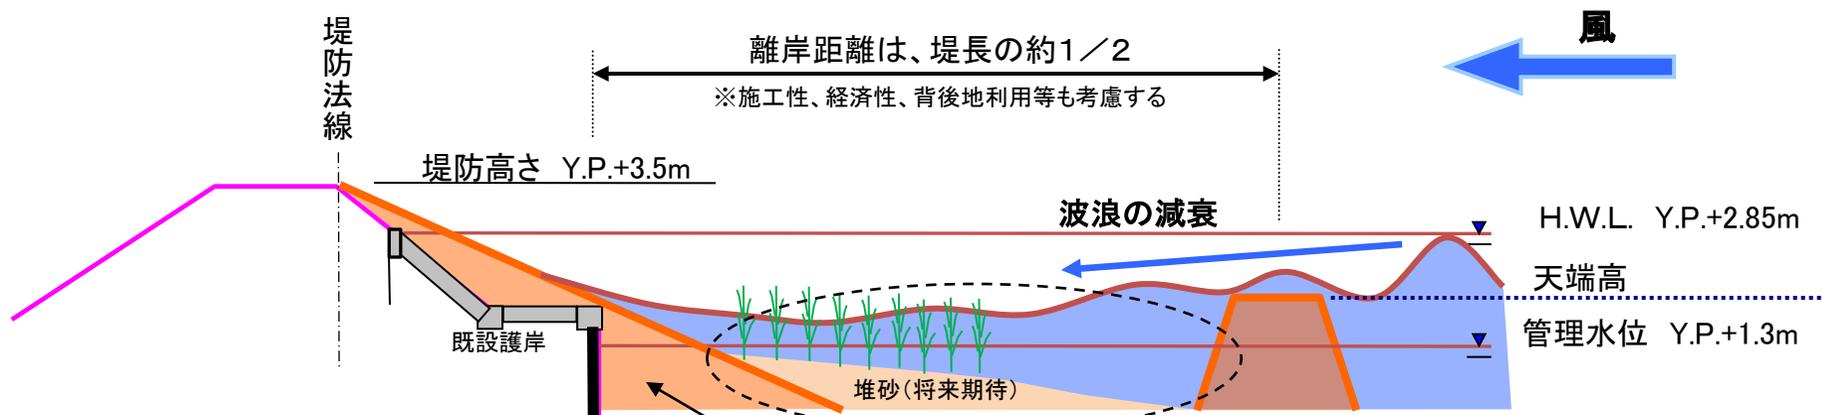
○波浪対策

緩傾斜堤防の勾配は、離岸堤で減衰させた波浪が堤防高を越える場合、詳細検討した上で勾配を設定する

離岸堤の副次的な効果として、堆砂による湖岸植生の復元を期待

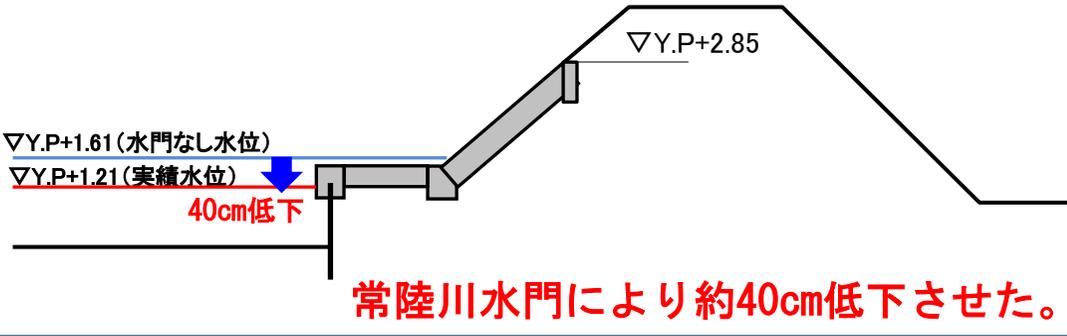
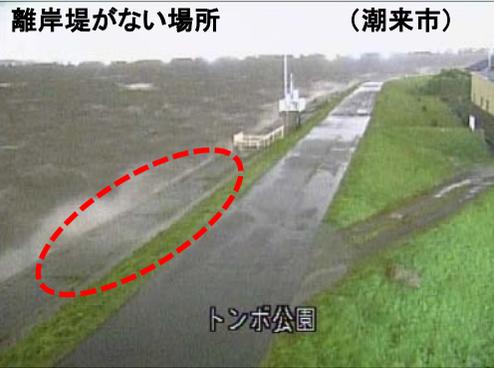
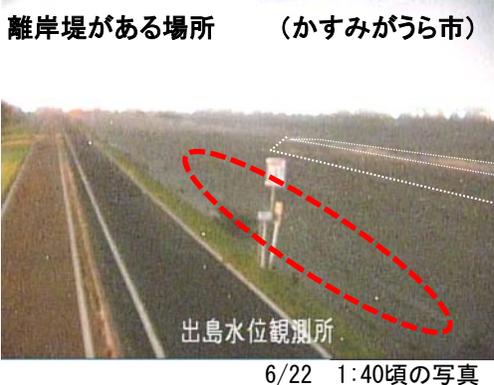
水位管理による効果

- 霞ヶ浦では、湖面が広いことから強風により高い波が発生する特徴があります。
- 台風4号の通過により、湖心観測所では、6月20日AM2時に風速24.1m/s（南南西）の風を記録し、最大波高2.24mの波浪が発生しました。
- 波浪低減効果としては、常陸川水門での逆流を防いだことにより約40cmの水位を低減するとともに、離岸堤により約1.0m（試算値）の波高低減がなされました。結果として、沿岸部では約1.4mの水位の低減がなされた。

※波が高いときの水位
利根川の水位：Y.P. 1.61
霞ヶ浦の水位：Y.P. 1.21

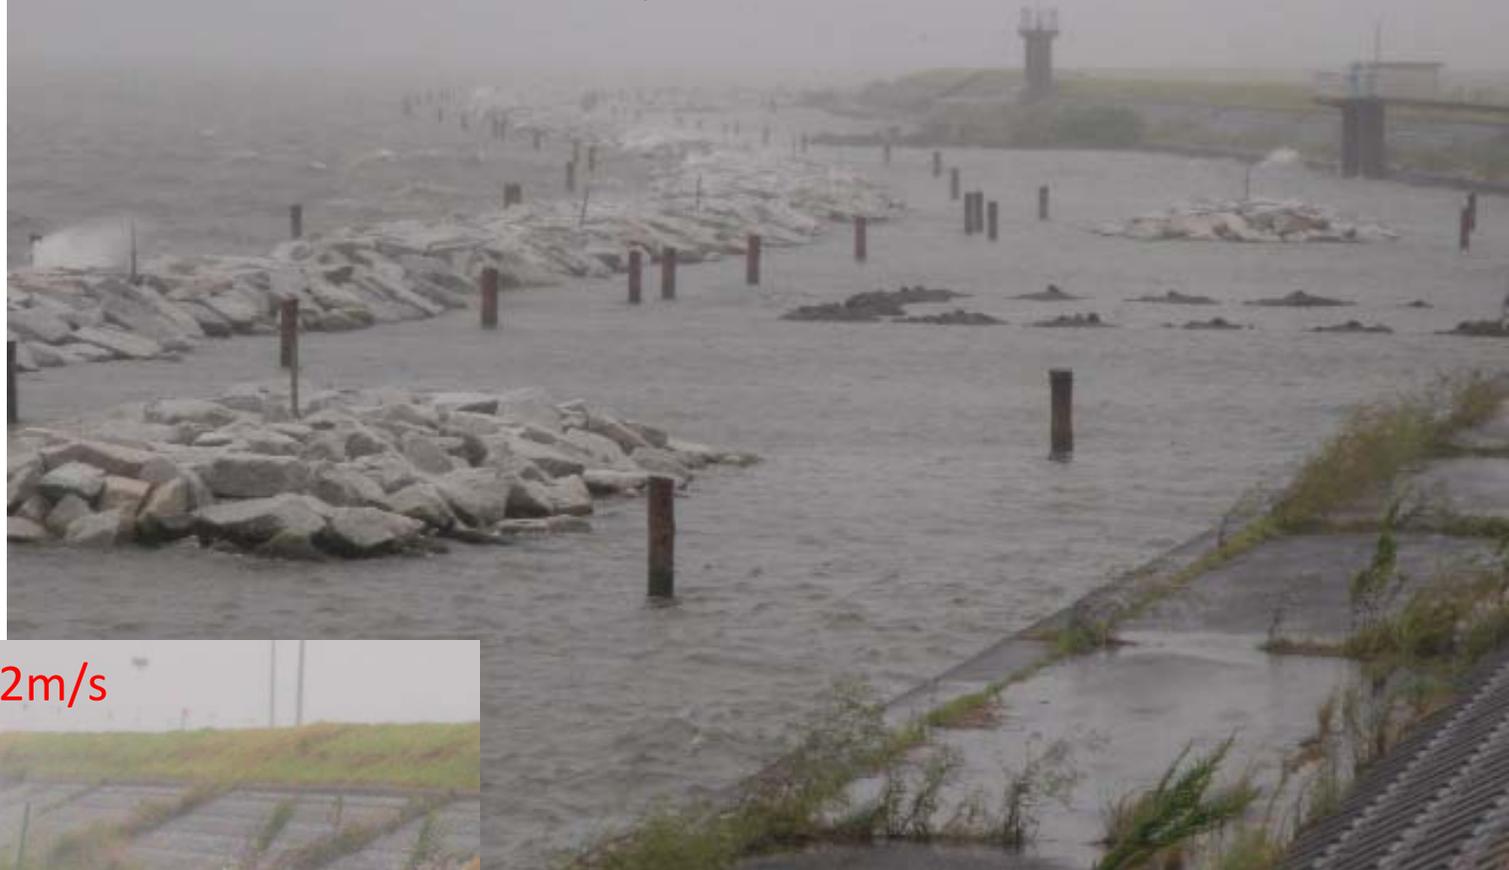
無対策箇所の
波浪打上げ状況

6.50km付近 北東風速12m/s

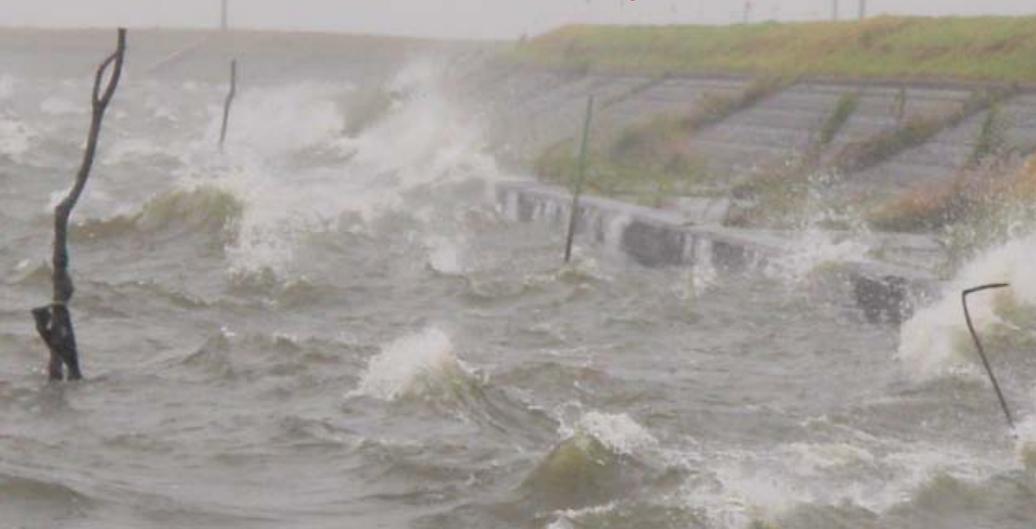
波浪対策による
波高低減状況

5.25km付近 北東風速12m/s

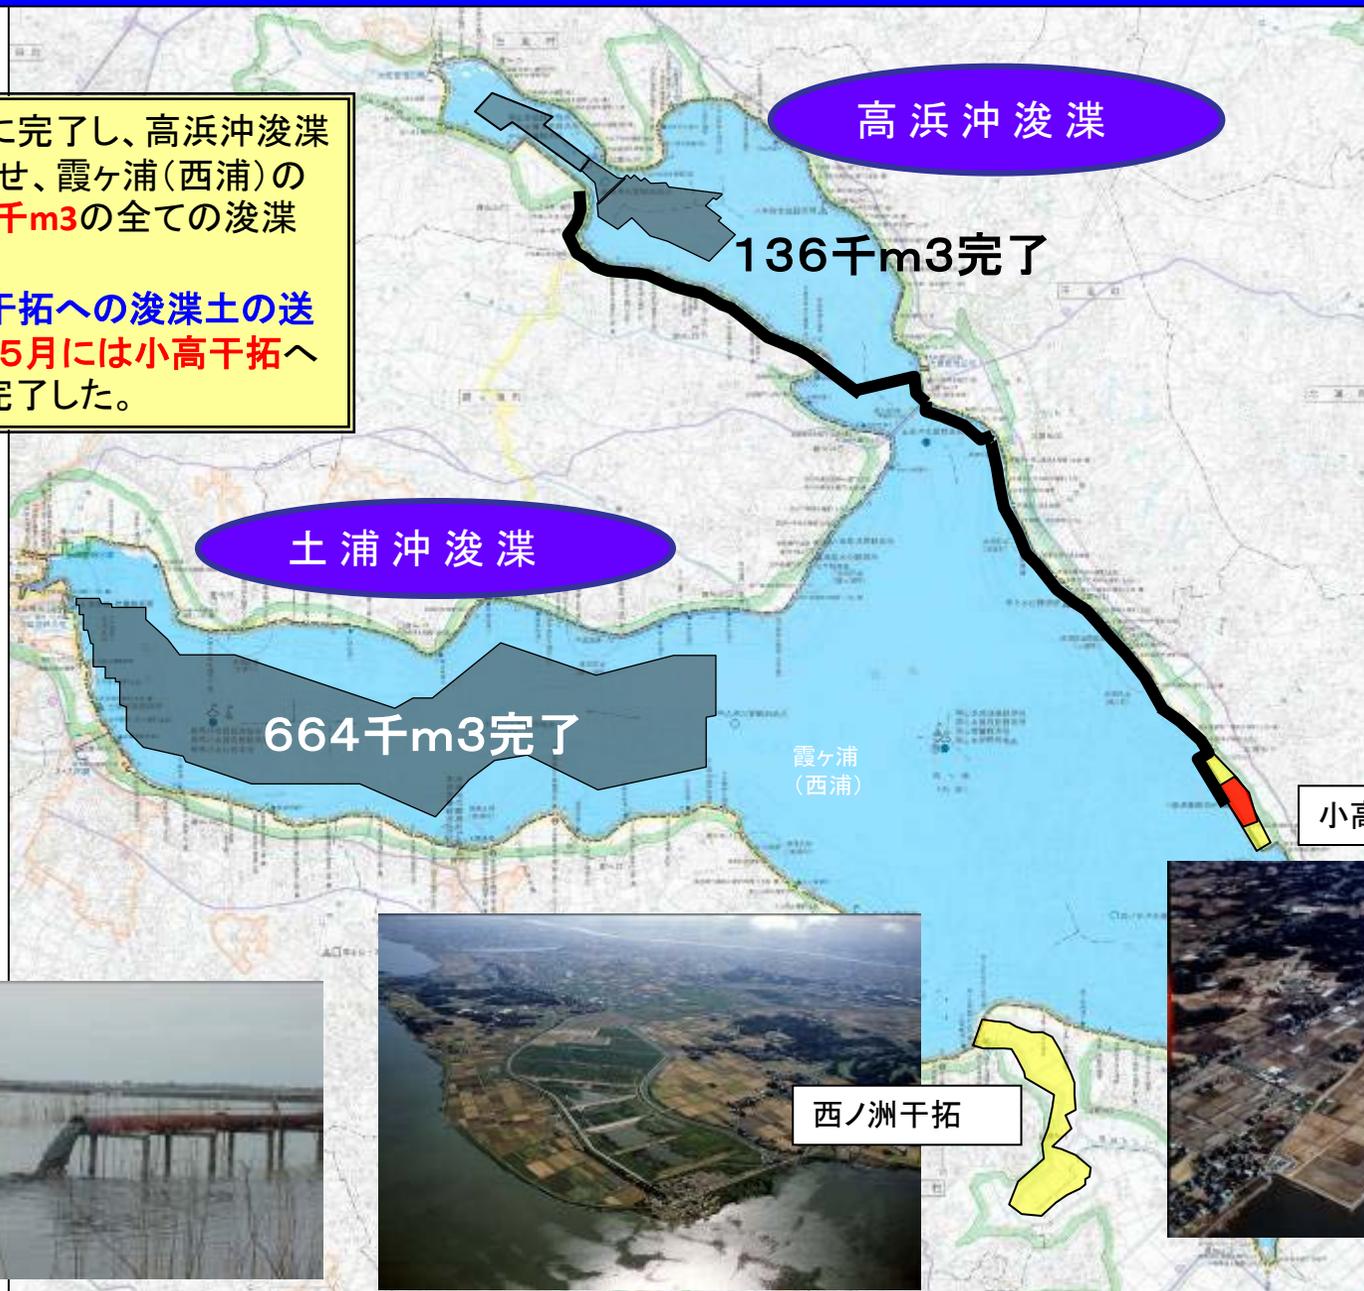
稲敷市 西の洲・甘田入地区
(平成21年3月撮影)

H21年度に西の洲干拓への浚渫土の送泥が完了し、H24年5月には小高干拓への浚渫土の送泥が完了した。

浚渫排泥ヤードに盛土を行い、
従前の土地利用が出来るよう
圃場整備を行います。

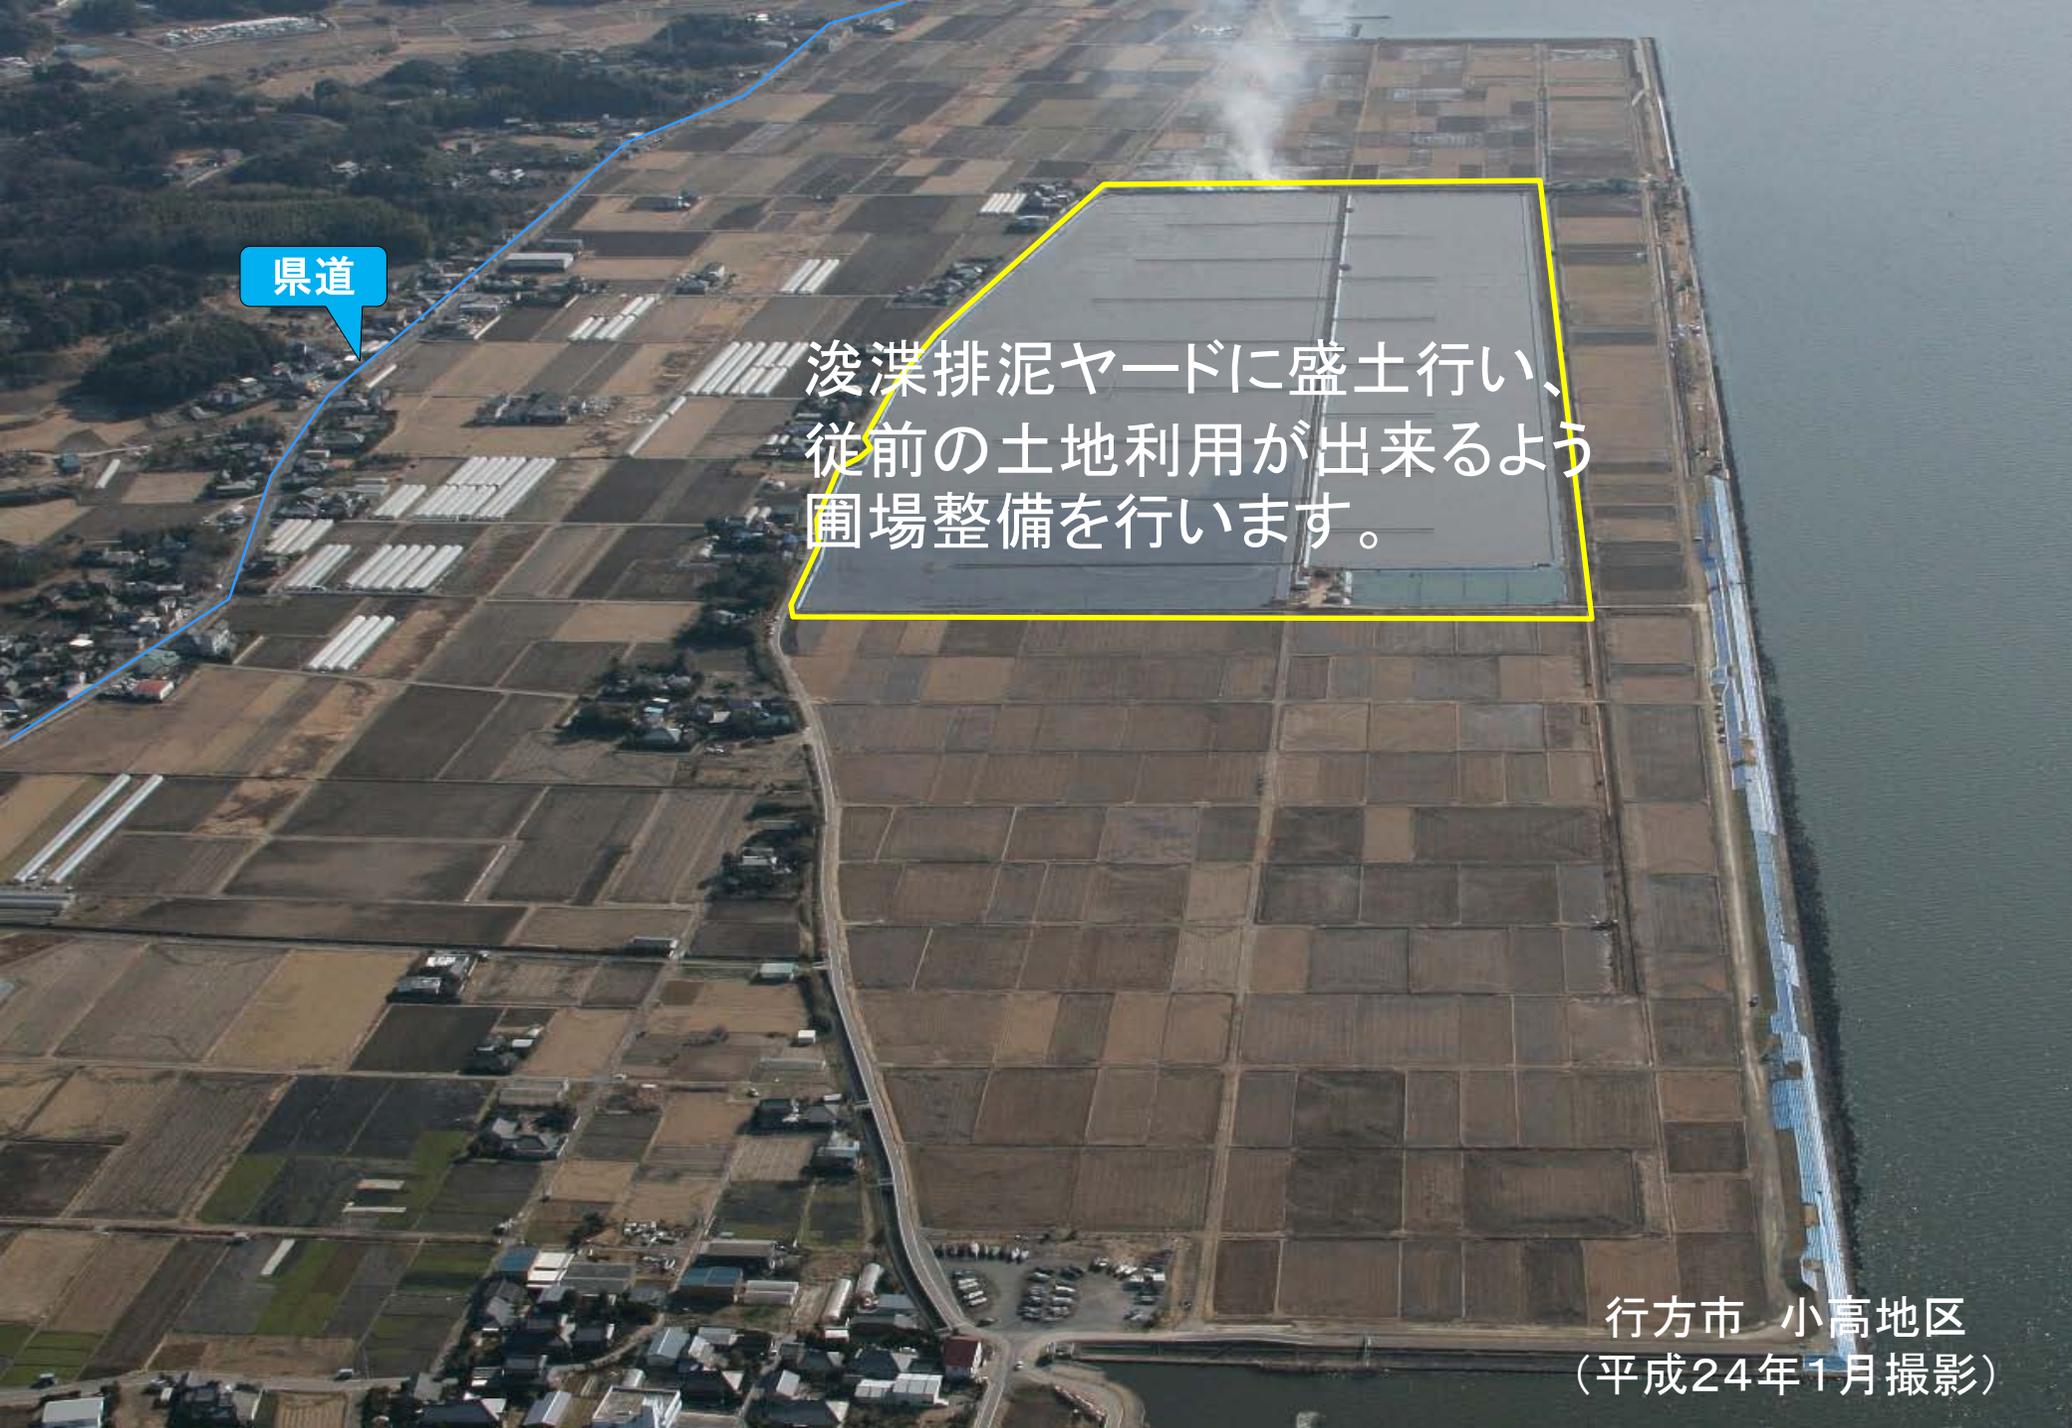
行方市 小高地区
(平成24年1月撮影)

浚渫排泥ヤードに盛土行い、
従前の土地利用が出来るよう
圃場整備を行います。
