# 吾妻川流域 情報マップ

〔砂防工事の安全対策のために過去の土砂災害や地形・地質、気象などの情報提供と土砂災害危険箇所をマップ化したものです。〕

# 流域のなりたち

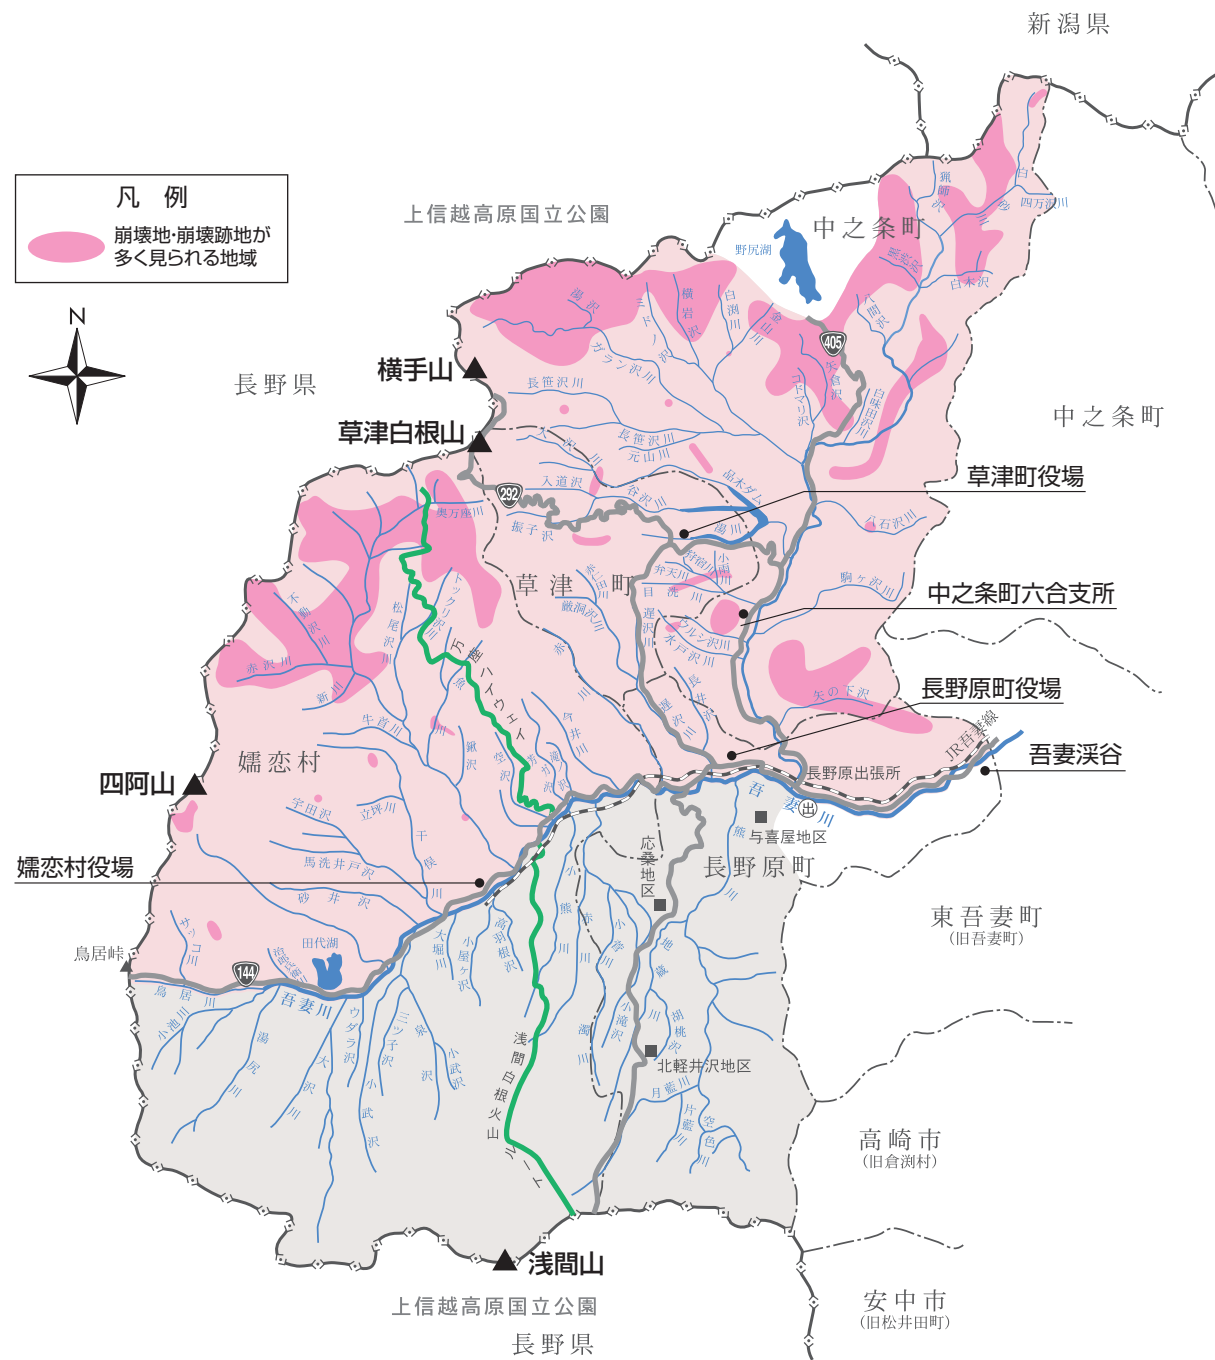
## 吾妻川流域の地形の特徴

- 左流部……白砂川以東は壮年期地形。白根、横手山をきざむ谷はV字型。
- 右流部……浅間山を中心とする山地部と山麓部のゆるい台地。

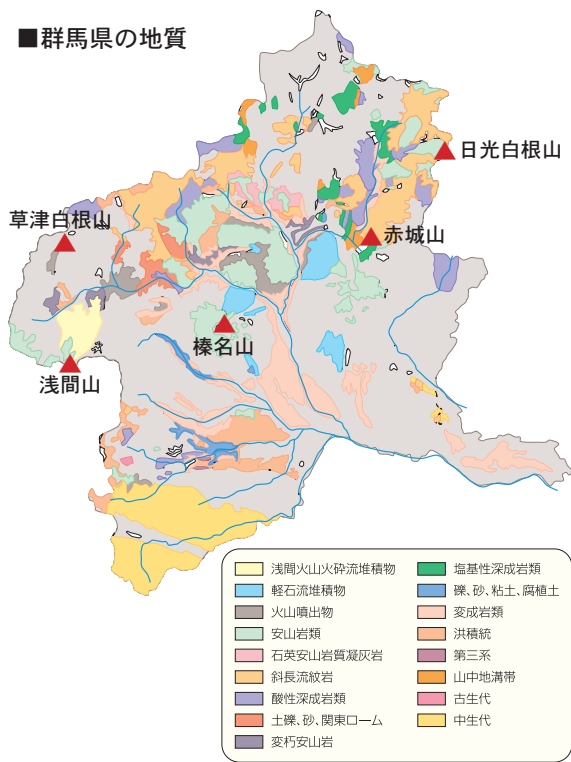
## ■群馬県の地質

利根川流域のなかでも群馬県の地質構造は複雑で、三波川結晶片岩や山中地溝帯など、日本列島の地質構造を代表する岩石や地質構造が分布しています。

南北に走る構造帯は東から足尾帯、片品構造帯、上越変成帯があり、これらを東西に切るように走るのが三波川帯、秩父帯です。群馬県では、これら古生層以降の地質が最も古く、群馬県の背骨を形成しています。こうした背骨の地質は、本州地向斜とその後の本州造山運動の過程で形成されました。

赤城、榛名、子持、小野子や、浅間、草津白根、武尊などの諸火山は、いずれも第四紀に入ってから陸上で噴火を始め、洪積世の末頃にはほとんど完成していたとみられています。各火山の噴出物はそれ以前の地層・岩石を広く覆って、それぞれの火山層を形成しました。

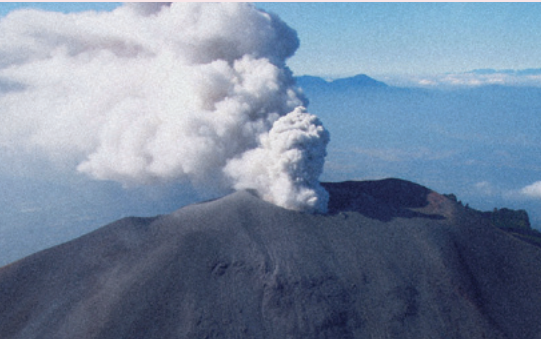
9月1日に21年ぶりに爆発して活動を再開。9月1日の爆発は、大きい爆発音と空振を伴い、噴石を飛散、山頂の北東6kmまで最大3cmの火山礫が降下、北東方向の群馬県・福島県（最も遠いところは相馬市）の一部で降灰。9月14～18日 小噴火がしばしば発生、特に16日未明～17日夕方はほぼ連続的に発生。南東の軽井沢町には多量の降灰があり、群馬県・埼玉県・東京都・神奈川県・千葉県（最も遠いところは勝浦市）の一部でも降灰。この頃火口底に新しい溶岩が出現。9月23日 爆発。中程度の爆発音と空振が発生。爆発地震により軽井沢町追分・御代田町御代田で震度1。山頂の北北東4kmに最大3cmの火山礫が降下、北北東方向の群馬県・新潟県・山形県（最も遠いところは東根市）の一部で降灰。9月29日 爆発。弱い爆発音と空振が発生。爆発地震により軽井沢町追分・御代田町御代田で震度1を観測。山頂の北4kmに最大4cmの火山礫が降下、北から北北東方向の群馬県嬬恋村・長野原町・草津町等の一部で降灰。11月14日爆発。大きい爆発音と中程度の空振を伴い、山頂の東4kmに直径4～5cm火山礫（最大は7.5cm）が降下、長野県、群馬県、栃木県の一部で降灰。

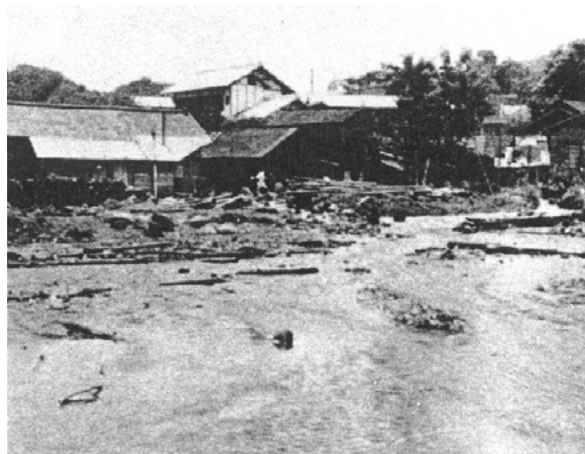
流された草軽電鉄の鉄橋（嬬恋村三原）

| 和暦 | 西暦 | 災害種別(起因) | 月日 | 地域 | 被害状況 |
|---|---|---|---|---|---|
| | | | | | ◀ 流された旧草軽鉄道の鉄橋(嬬恋村三原地区) [写真提供：宮崎慎治氏] |

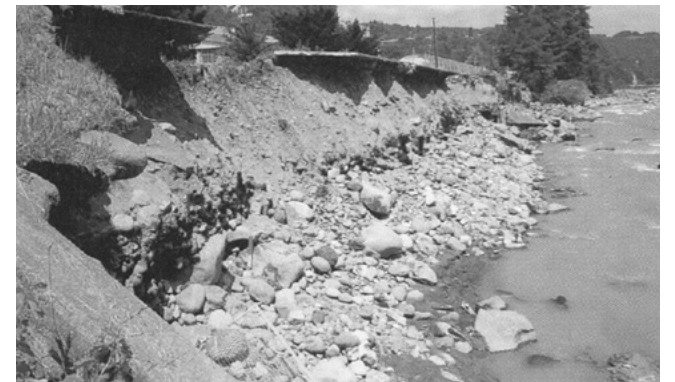
台風15号の被害状況（群馬県嬬恋村三原付近）【転載：群馬の砂防】

利根川水系は、随所で河岸護岸崩壊、漏水、根固め流出などの被害が生じました。
