# 新横浜出張所だより

国土交通省関東地方整備局  
京 浜 河 川 事 務 所  
新 横 浜 出 張 所 発 行  
電 話 0 4 5 - 4 7 6 - 5 0 0 3  
2012年07月05日【号外 10号】

## 鶴見川流域の過去の主な水害状況です 今から約30年前までは 頻繁に川から水があふれ街が浸水していました

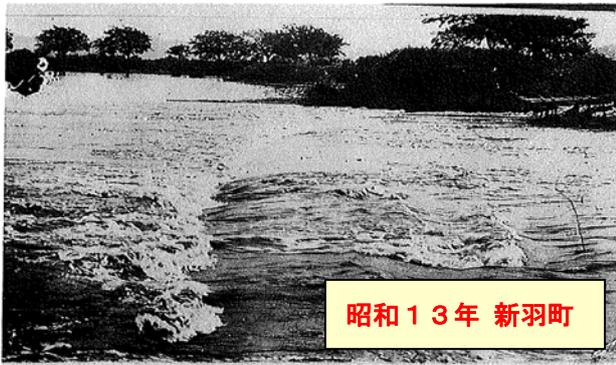
昭和13年 新羽町

昭和13年7月の水害・決壊した新羽町字長島大曲の堤防（中丸豊次郎氏提供）
