## 山中湖自転車・歩行者道 景観検討委員会 第1回委員会資料

平成24年6月26日

山梨県  
国土交通省

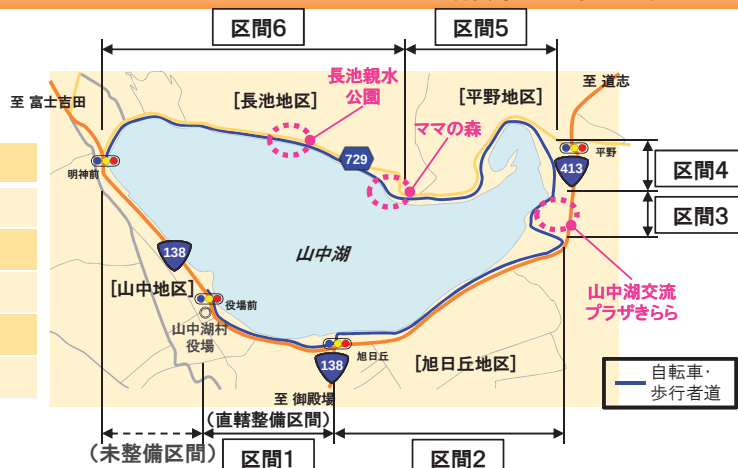
●整備済み区間は特性により、6区間に整理できる。

### ■各区間の基本諸元

| 項目 | 直轄区間 | 山梨県整備区間 | | | | |
| | 区間1 | 区間2 | 区間3 | 区間4 | 区間5 | 区間6 |
| 設置箇所 | 国道沿い（湖側） | 国道沿い（湖側） | “きらら”外周（湖側） | 湖畔に単独 | 県道沿い（湖側） | 県道沿い（湖側） |
| 有効幅員 | 3m | 3m | 4m | 3m | 3m | 3m～4m |
| 主構造 | 国道併設盛土形式 | 国道併設盛土形式 | 湖岸域盛土形式 | 湖岸域盛土形式 | コンクリート護岸盛土形式 | コンクリート護岸盛土形式 |
| 細部構造 | アスファルト舗装擬木柵 | アスファルト舗装擬木柵 | アスファルト舗装柵なし | アスファルト舗装擬木柵 | アスファルト舗装木（一部鋼）柵 | アスファルト舗装木柵 |
| 供用形態 | 自転車歩行者道 | 自転車歩行者道 | 自転車・歩行者専用道路 | 自転車歩行者道 | 自転車歩行者道 | 自転車歩行者道 |

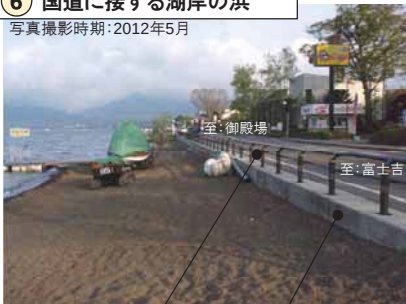
#### ⑥ 国道に接する湖岸の浜

標準的な  
ガードパイプ  
(ダークブラウン色)

現況は  
コンクリート  
擁壁護岸  
(無修景)

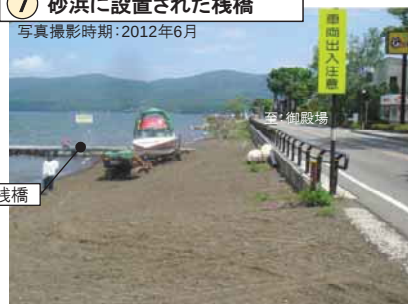
#### ⑦ 砂浜に設置された栈橋

浮き栈橋

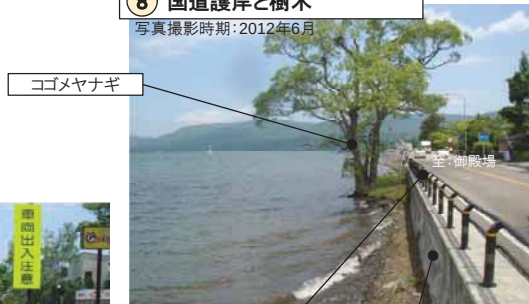
#### ⑧ 国道護岸と樹木

コメヤナギ

標準的な  
ガードパイプ  
(ダークブラウン)

現況は  
コンクリート  
擁壁護岸  
(無修景)

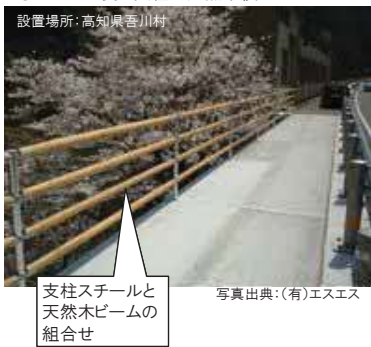
### ●スチール製の支柱＋天然木横ビーム

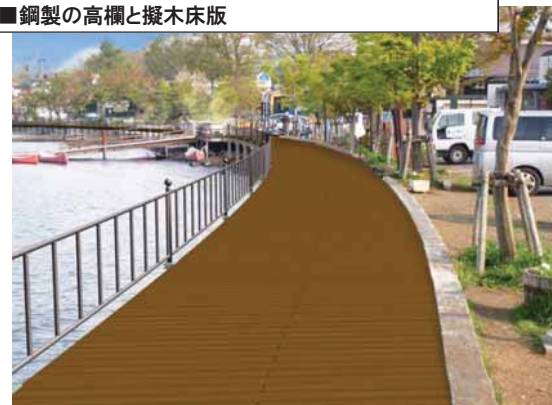
## ■鋼製の高欄と擬木床版

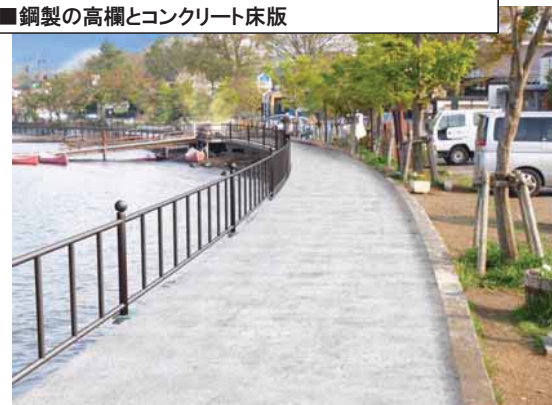
## ■鋼製の高欄とコンクリート床版

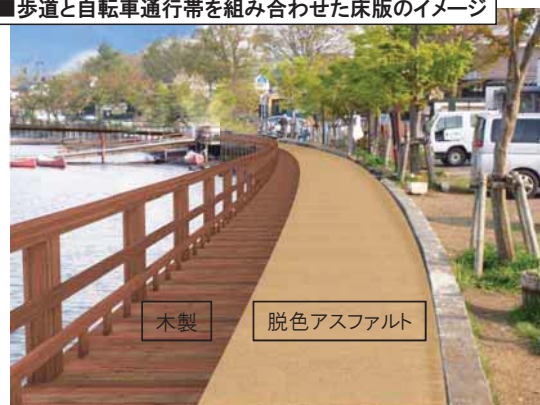
■歩道と自転車通行帯を組み合わせた床版のイメージ

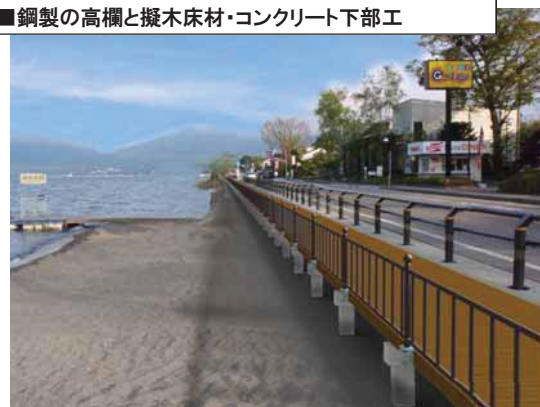
■鋼製の高欄と擬木床材・コンクリート下部工

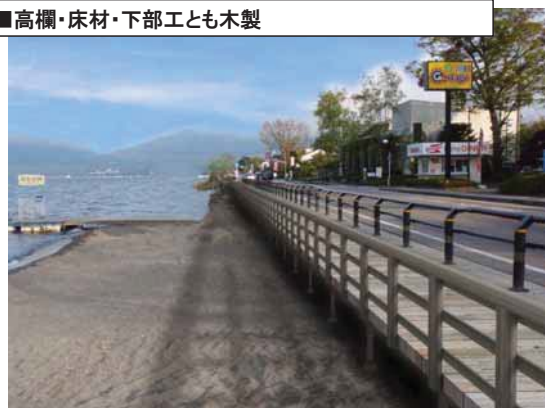
■高欄・床材・下部工とも木製

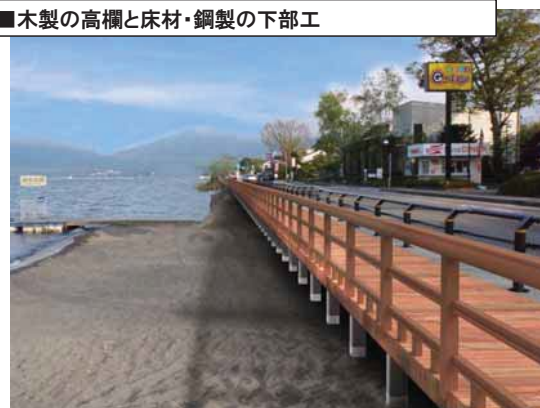
■木製の高欄と床材・鋼製の下部工

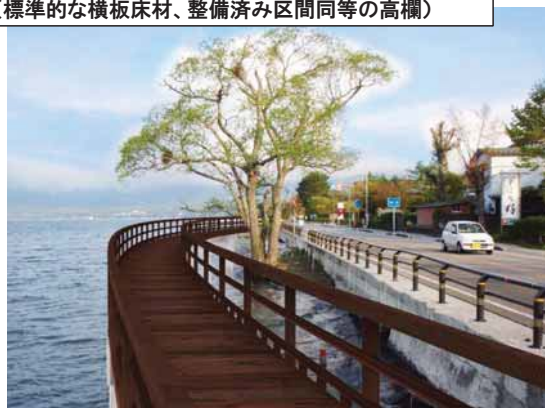
■木製栈橋①  
(標準的な横板床材、整備済み区間同等の高欄)

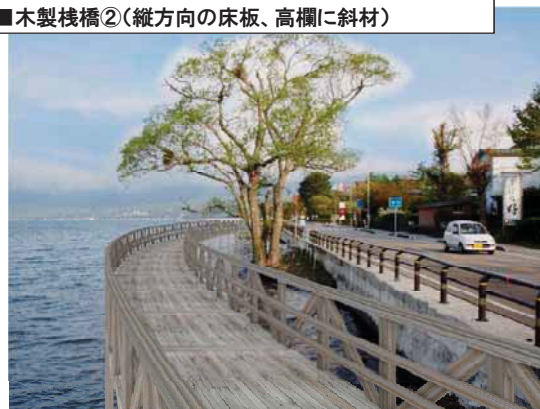
■木製栈橋②(縦方向の床板、高欄に斜材)

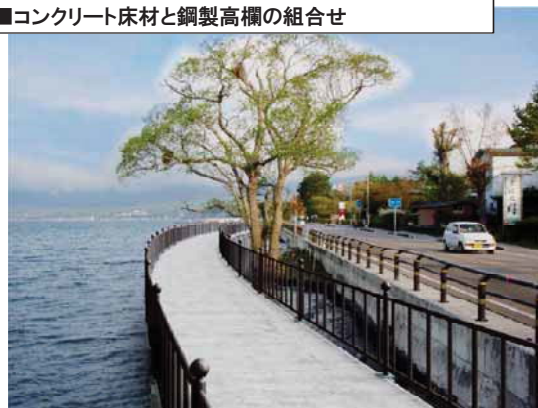
■コンクリート床材と鋼製高欄の組合せ

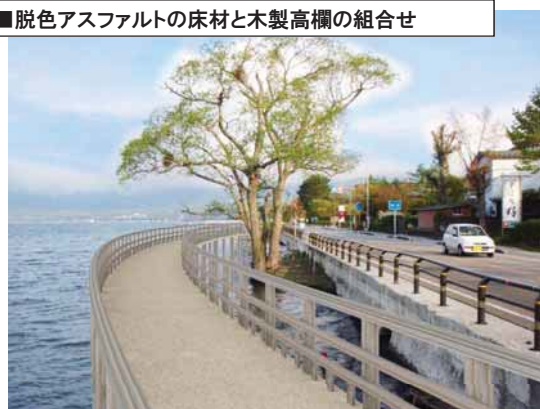
■脱色アスファルトの床材と木製高欄の組合せ

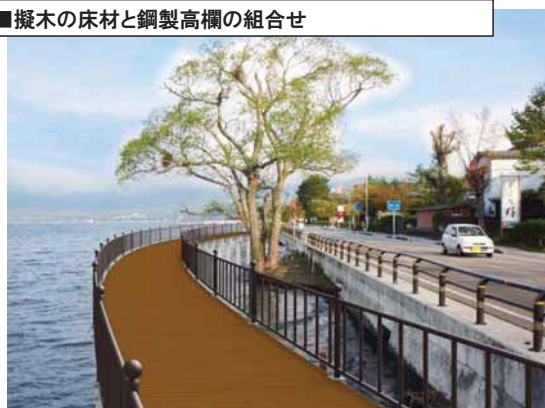
■擬木の床材と鋼製高欄の組合せ
