| 事故概要 | 地下の排気ダクト溝の点検を実施後、地上部に上がる際に、作業員が誤って約2m転落し、負傷したもの。 | | | | | |

## 事故発生状況

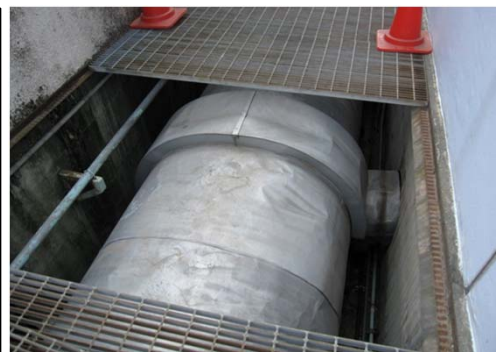
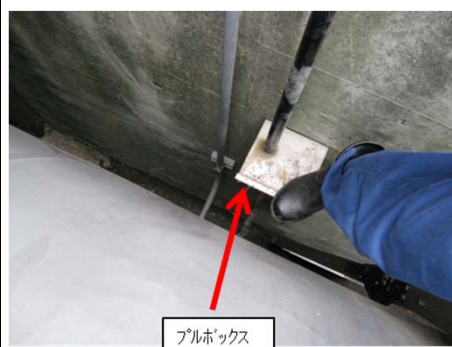
災害時、梯子は設置していなかった。

・地下の排気ダクト溝の目視点検を実施後、地上部に上がる際、側壁に据え付けてあったプルボックスに足をかけ、グレーチングをつかんで上ろうとしたが、つかみきれずに作業員が転落した。

・仮設の昇降設備(梯子)を設置していなかった。

・墜落の危険がある箇所での作業に対する安全対策が実施されていない。 など

・墜落の危険がある箇所では、仮設の昇降設備の設置など、必要な措置を行う。 など

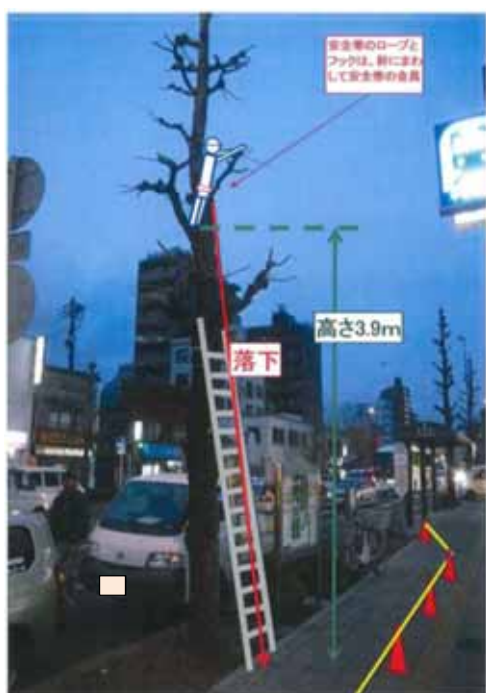
・樹高8m、枝張り4m、幹周り94cmのイチョウの剪定作業を行っていたところ、樹上で作業を行っていた1名が1本吊り用安全帯をU字吊り安全帯の形で幹に回し掛け、胴ベルトに取り付けた本来かけるべきでない工具差し用金具にフックを掛け、後方に体重を掛けたところ、工具差し用金具の外れ止めに負荷がかかり、外れ止めがその負荷に耐え切れずにフックが外れ、高さ3.9mの樹上から真下の歩道に落下し負傷した。

・当該木の剪定作業開始時、別の剪定作業員(樹上)と職長(高所作業車)の2名で剪定することを作業員全員に指示したが、被災者は担当していた枝の清掃作業に余裕ができたため、被災者の判断で樹上に登り剪定作業を開始し、職長から降りるよう指示され一度は従ったが、再び樹上に登り被災した。

- ・安全帯の使用方法が間違っていた。
- ・役割以外の作業を行った。
- など

- ・安全帯は正しく使用する。
- ・役割分担を明確にする。
- など
